Ministerio
del AmbienteOrganismo de Evaluación y
Fiscalización Ambiental - OEFA"Decenio de las Personas con Discapacidad en el Perú"
"Año de la Promoción de la Industria Responsable y del Compromiso Climático"**INFORME N° 817 - 2014-OEFA/DE-SDCA**

El informe corresponde al pasivo ambiental identificado con Ficha OEFA F00097, constituido por un pozo mal abandonado identificado por PERUPETRO como Pozo T_616, que presenta suelo contaminado en el área circundante al pozo, ubicado en el Lote VII/VI (ex Lote VII), en el distrito de La Brea de la provincia Talara del departamento de Piura, el cual fue verificado en campo el 9 de mayo de 2013 y complementado con una evaluación in situ el 5 de marzo de 2014.

II. IDENTIFICACIÓN DE PASIVO AMBIENTAL DEL SUBSECTOR HIDROCARBUROS CON CÓDIGO DE FICHA OEFA F00097

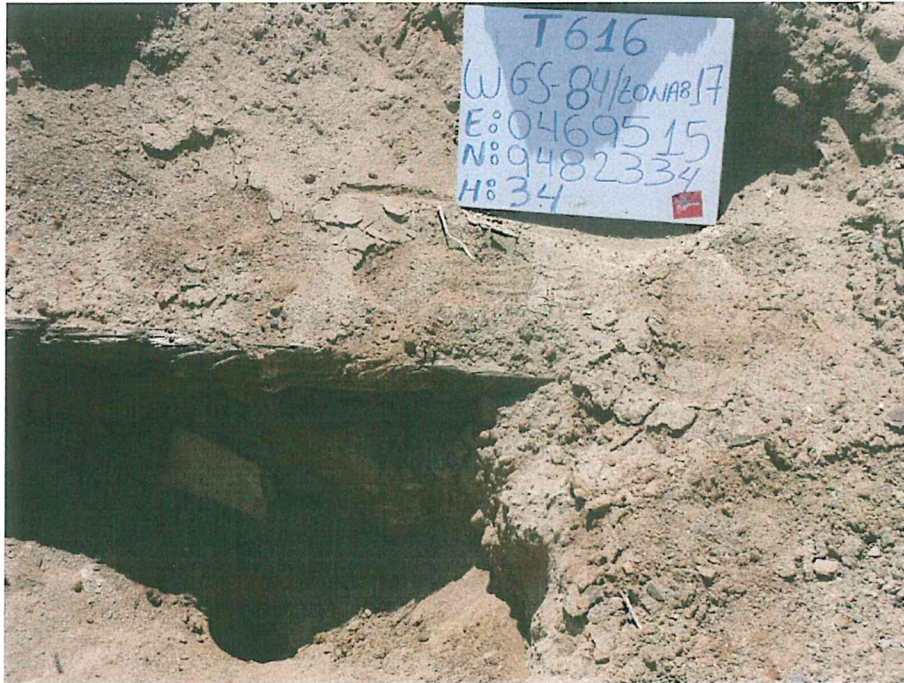
12. Durante la evaluación in situ realizada por el OEFA, se observó un pozo inactivo, sin cabezal, con casing (tubería de revestimiento) al ras del suelo, dentro de un hoyo de 0,67 m de profundidad el cual abarca un área aproximada de 4,91 m²; cuenta con acceso a través de una trocha afirmada que se encuentra a 752 m aproximadamente del pozo. No se observó afloramiento de líquidos ni se percibió emisiones gaseosas provenientes del pozo (ver anexos 1, 2 y 3).

Fotografía N° 1. Pozo inactivo mal abandonado, sin cabezal, con casing superficial a nivel de suelo dentro de un hoyo de 0,67 m de profundidad.

40. Conforme a las conclusiones expuestas, se recomienda remitir el presente Informe a la Dirección General de Asuntos Ambientales Energéticos del Ministerio de Energía y Minas, para su conocimiento y fines pertinentes.

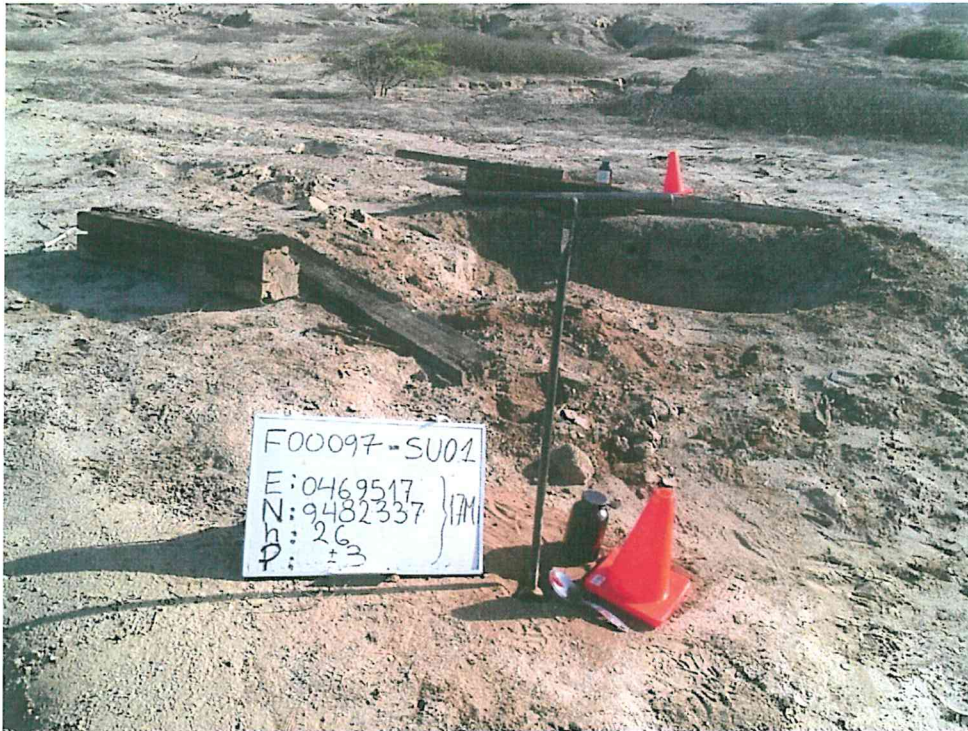
15. Debido a la presencia de suelo impregnado con hidrocarburo a nivel superficial, se realizó la toma de dos muestras puntuales de suelo para su correspondiente análisis en un laboratorio acreditado por INDECOPI. Para la toma de muestra se siguieron los criterios establecidos en la "Guía para Muestreo y Análisis de Suelo" del Ministerio de Energía y Minas del año 2000, en vista que el muestreo se realizó el 5 de marzo de 2014.
16. La descripción y ubicación de los puntos de muestreo; así como, los parámetros analizados en laboratorio se detallan en la Tabla 1 (ver Anexo 4).

18. Los resultados obtenidos del análisis en laboratorio evidencian la presencia de suelo contaminado con hidrocarburos, dado que la concentración correspondiente a la Fracción de hidrocarburos F2 supera el ECA para suelo de uso agrícola.
19. A continuación se realiza la estimación del nivel de riesgo en función del parámetro Fracción de hidrocarburos F2 debido a que presentó el valor más alto en la valoración (57% que supera el ECA) entre el resto de parámetros considerados para la evaluación.

Fotografía N° 3. Punto de muestreo de suelo F00097-SU01, a 3 m al norte del pozo y a una profundidad de 0,30 m a 0,40 m.

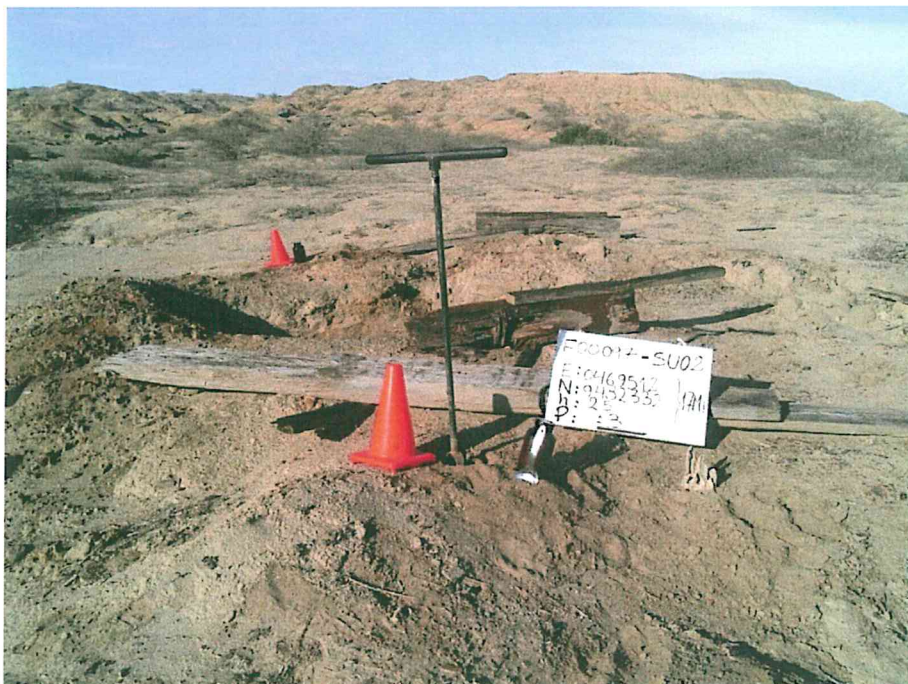
Fotografía N° 4. Punto de muestreo de suelo F00097-SU02, a 1,50 m al sur del pozo.

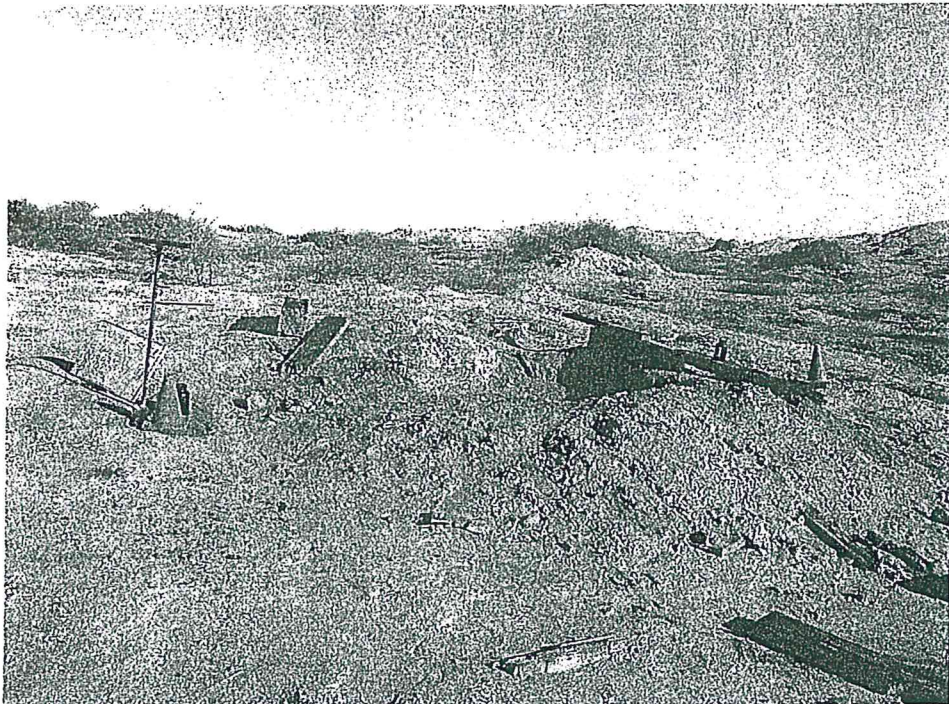
Fotografía N° 1. Toma de muestra de suelo en el punto F00097-SU01, ubicado a 3 m aproximadamente del Pozo T_616.

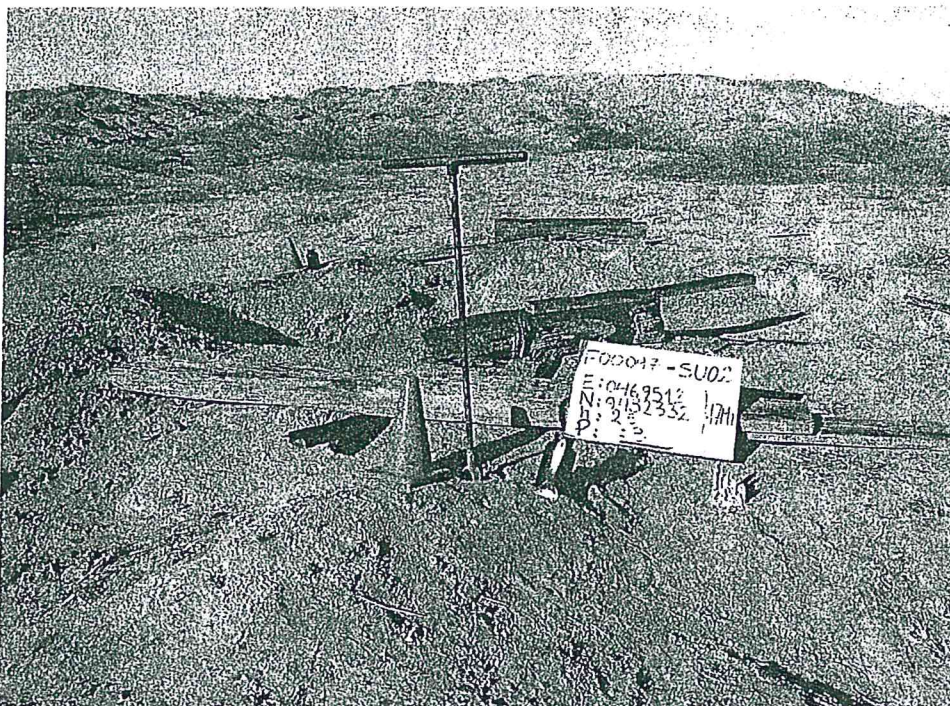
Fotografía N° 2. Toma de muestra de suelo en el punto F00097-SU02, ubicado a 1,50 m aproximadamente del Pozo T_616.

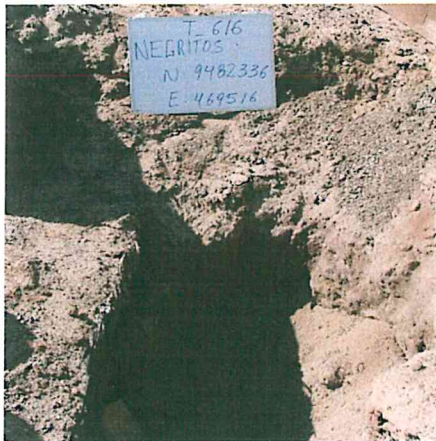
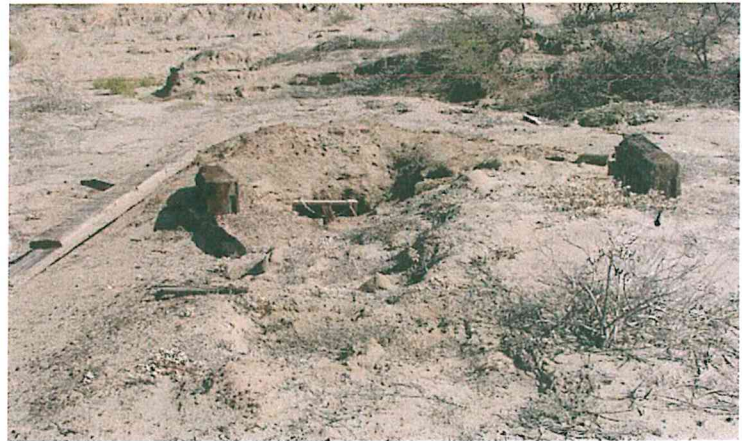
3. REGISTRO FOTOGRÁFICO

Descripción del Aspecto Social: No se visualizó Indicios de presencia de pobladores para extracción de hidrocarburo.

Inadecuado abandono del pozo
