**INFORME N° 884 - 2014-OEFA/DE-SDCA**

ASUNTO : Identificación de pasivo ambiental del subsector hidrocarburos con código de Ficha OEFA F00286, ubicado en el Lote VII/VI (ex Lote VI), en el distrito de Pariñas de la provincia Talara del departamento de Piura.

II. IDENTIFICACIÓN DE PASIVO AMBIENTAL DEL SUBSECTOR HIDROCARBUROS CON CODIGO DE FICHA OEFA F00286

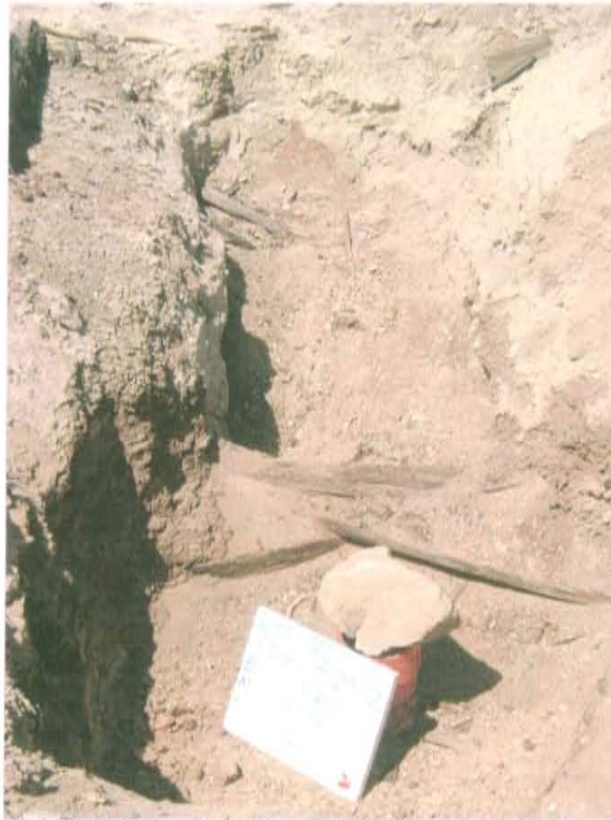
12. Durante la evaluación in situ realizada por el OEFA, se observó un pozo inactivo y mal abandonado, a su vez se evidenció el casing (tubería de revestimiento) sin cabezal que sobresale 0,3 m aproximadamente de la superficie del suelo, se evidenció también un forado de 2 m x 2 m en el área del pozo. Sin embargo, no se observó afloramiento de líquidos, ni tampoco se percibieron olores característicos a hidrocarburos; si bien no se visualizó áreas con derrames recientes de hidrocarburos se pudo distinguir los cambios de color en el suelo (ver anexos 1 y 2). Asimismo, se realizó una intervención complementaria, donde se realizó la toma de muestras de suelo, en las zonas del área circundante al pozo donde se presume exista presencia de hidrocarburos en suelo.

13. En ese sentido, de la revisión de los antecedentes y las observaciones en campo se tiene que el pozo se encuentra mal abandonado, toda vez que no se encuentra herméticamente cerrado, dado que no cuenta con tapones de abandono en los intervalos perforados (FICHA PERUPETRO), ni en condiciones seguras para el abandono, conforme se establece en el

Fotografía N° 1. Vista frontal del pozo T2942 con casing al descubierto.

Conforme a las conclusiones expuestas, se recomienda remitir el presente informe a la Dirección General de Asuntos Ambientales Energéticos del Ministerio de Energía y Minas, para su conocimiento y fines pertinentes.

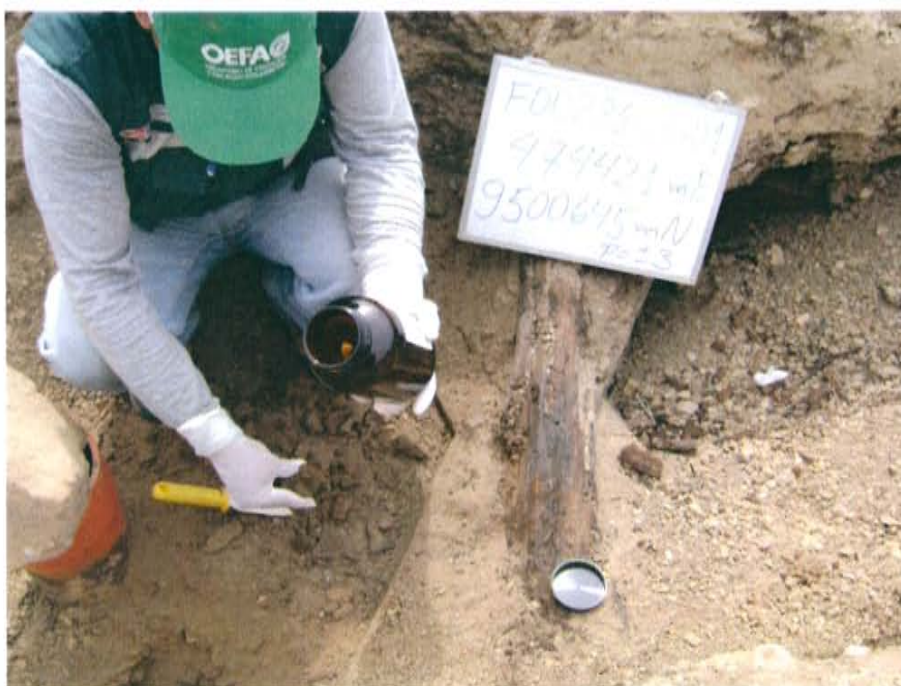
14. Debido a la presencia de suelo impregnado con hidrocarburo a nivel superficial, se realizó la toma de dos muestras puntuales de suelo para su correspondiente análisis en un laboratorio acreditado por INDECOPI. Para la toma de muestra se siguieron los criterios establecidos en la "Guía para Muestreo y Análisis de Suelo" del Ministerio de Energía y Minas del año 2000, en vista que el muestreo se realizó el 08 de marzo del 2014.
15. La descripción y ubicación de los puntos de muestreo de suelo; así como, los parámetros analizados en laboratorio se detallan en la Tabla 1 (ver anexo 4).

Fotografía N° 3. Toma de muestra de suelo en el punto F00286-SU01, ubicado a 0,5 m aproximadamente del Pozo T2942.

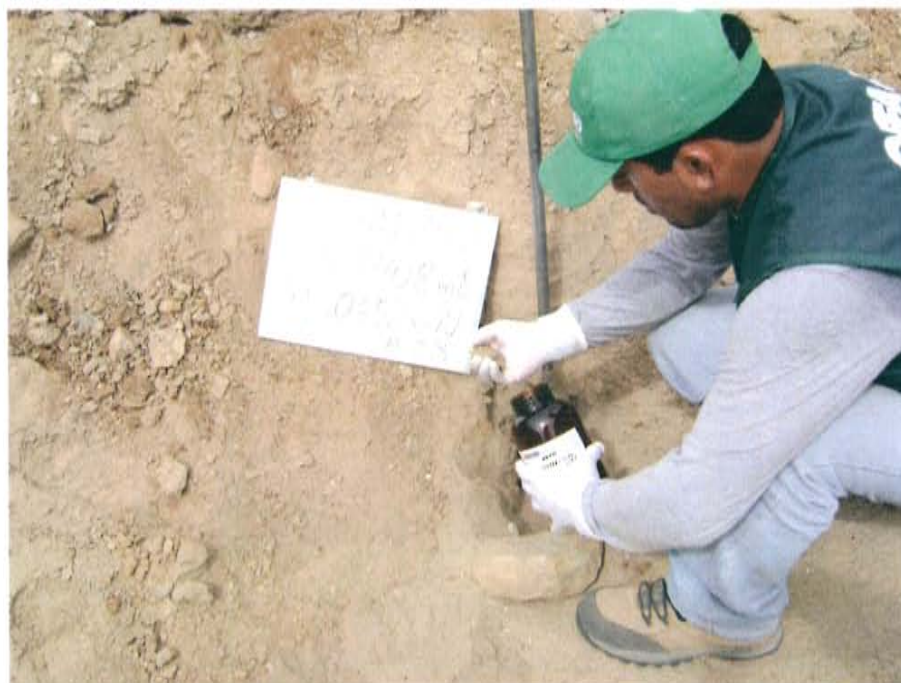
Fotografía N° 4. Toma de muestra de suelo en el punto F00286-SU02, ubicado a 9,0 m aproximadamente del Pozo T2942.

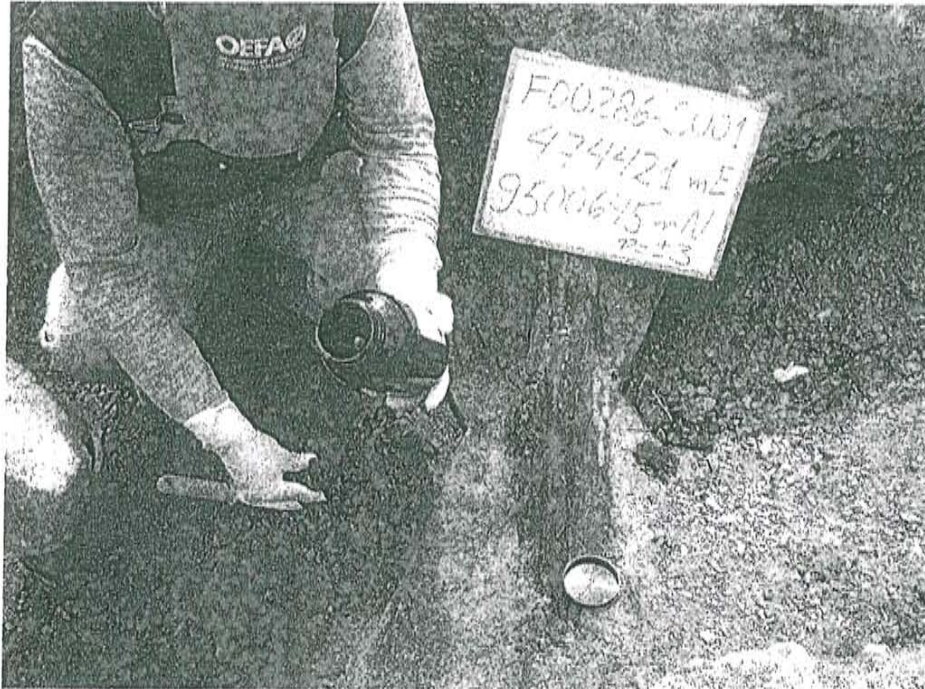
Fotografía N° 1. Toma de muestra de suelo en el punto F00286-SU01, ubicado a 0,50 m aproximadamente del pozo T2942.

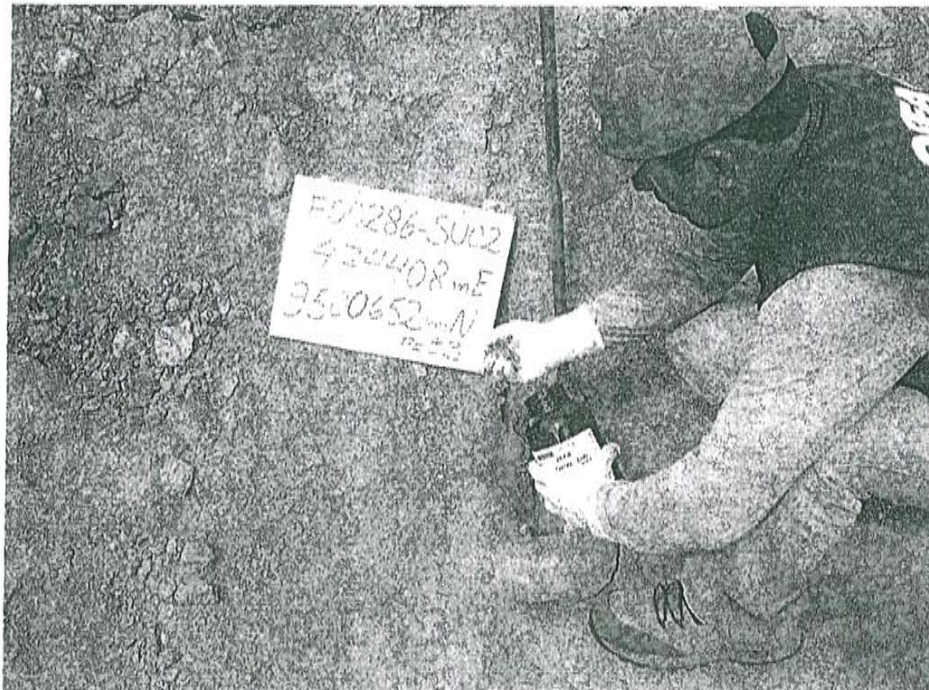
Fotografía N° 2. Toma de muestra de suelo en el punto F00286-SU02, ubicado a 9 m aproximadamente del pozo T2942.

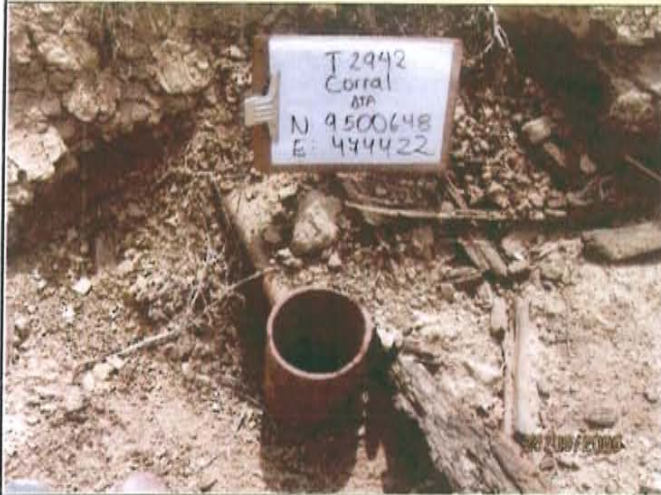
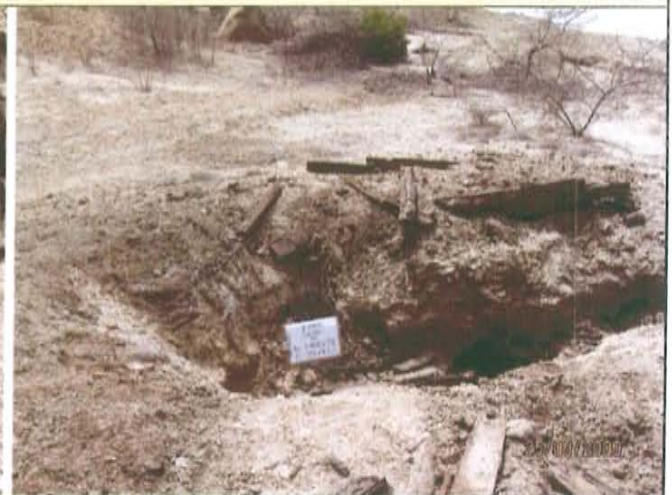
3. REGISTRO FOTOGRÁFICO

El pozo ATA con código T2942, presenta el casing abierto, con una cantina de aproximadamente 3 m², con terraplén, restos de maderas abandonados y suelo contaminado con hidrocarburos. El lugar presenta una vegetación propia de un bosque seco siendo las especies vegetales predominantes el espino (*Acacia sp*) y el bichayo (*Capparis crotonoides*).

El inadecuado abandono del pozo.
