**INFORME N° 874 - 2014-OEFA/DE-SDCA**

ASUNTO : Identificación de pasivo ambiental del subsector hidrocarburos con código de Ficha OEFA F00102, ubicado en el Lote VII/VI (ex Lote VII), en el distrito de La Brea de la provincia Talara del departamento de Piura.

II. IDENTIFICACIÓN DE PASIVO AMBIENTAL DEL SUBSECTOR HIDROCARBUROS CON CÓDIGO DE FICHA OEFA F00102

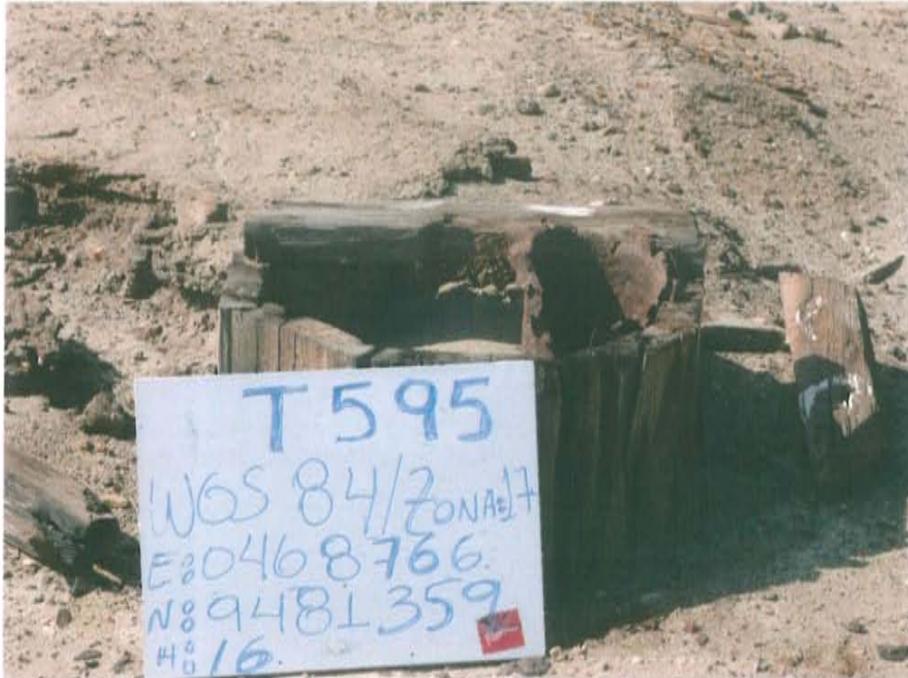
Fotografía N° 1. Pozo inactivo mal abandonado, sin cabezal, con casing corroído rodeado con tablonces de madera, no sellado herméticamente.

- Durante la evaluación in situ realizada por el OEFA, se observó un pozo inactivo ubicado en terreno no habilitado, presenta casing corroído rodeado con tabloncillos de madera, con acumulación de tierra en su interior, sin válvulas ni cabezal. No se observó afloramiento de líquidos ni se percibió emisiones gaseosas provenientes del pozo (ver anexos 1, 2 y 3).

- En ese sentido, de la revisión de los antecedentes y las observaciones en campo se tiene que el pozo se encuentra mal abandonado, toda vez que no se encuentra herméticamente cerrado ni en condiciones seguras para el abandono, conforme se establece en el Decreto Supremo N° 032-2004-EM - Reglamento de las Actividades de Exploración y Explotación de Hidrocarburos⁶. Además de presentar suelo contaminado con hidrocarburos en el área circundante al pozo.

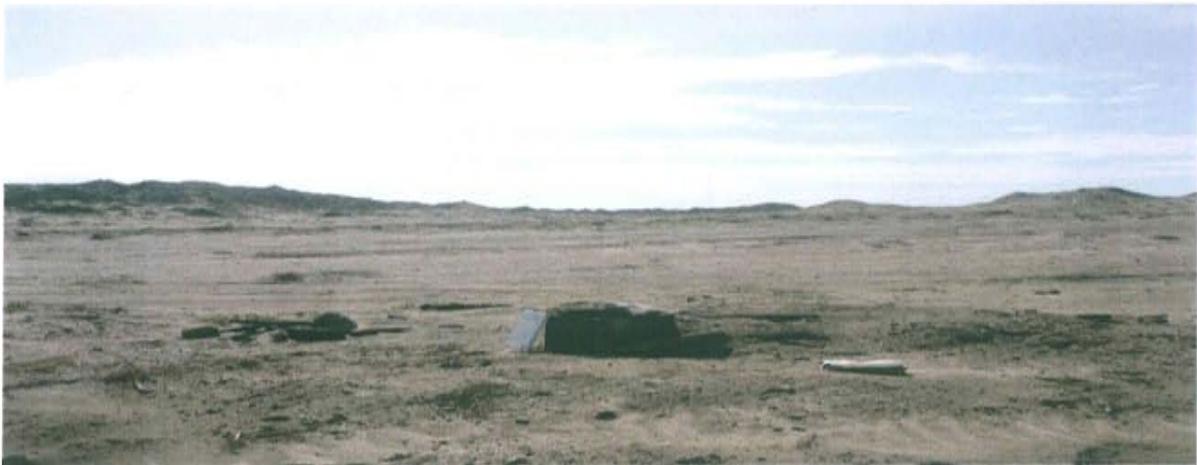
Fotografía N° 2. El pozo se ubica en la unidad fisiográfica planicie, rodeado por dunas de arena, de escasa vegetación.

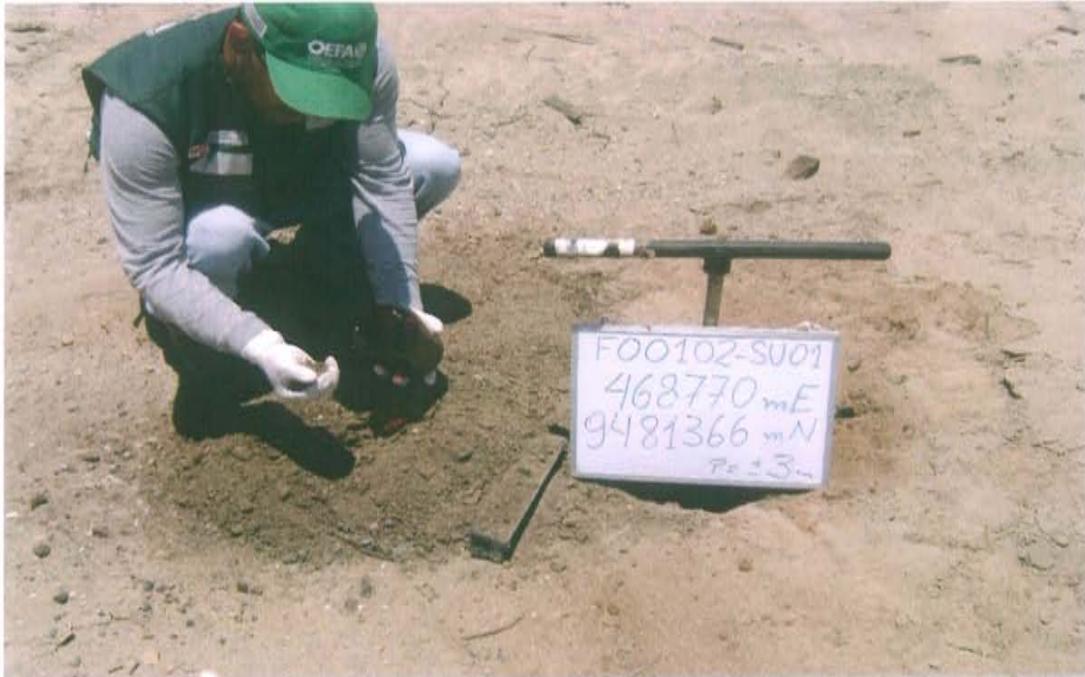
Fotografía N° 3. Toma de muestra de suelo en el punto F00102-SU01, a 9 m al norte del pozo y a una profundidad de 0,85 m a 0,95 m.

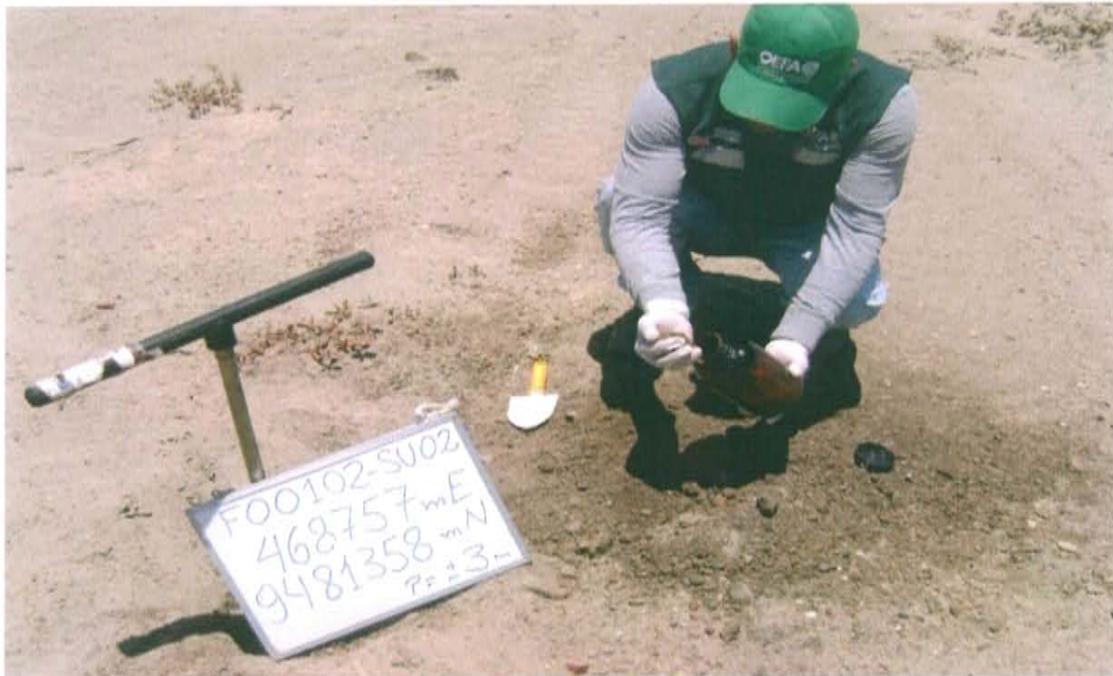
Fotografía N° 4. Toma de muestra de suelo en el punto F00102-SU02, a 8 m al este del pozo y a una profundidad de 0,7 m a 0,8 m.

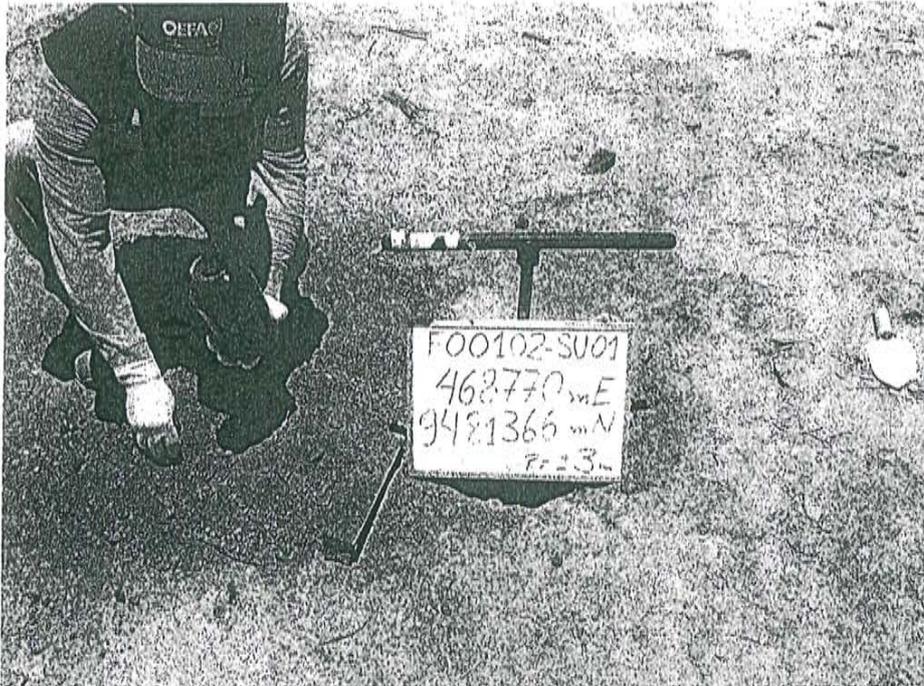
Fotografía N° 1. Toma de muestra de suelo en el punto F00102-SU01, ubicado a 9 m aproximadamente del Pozo T_595.

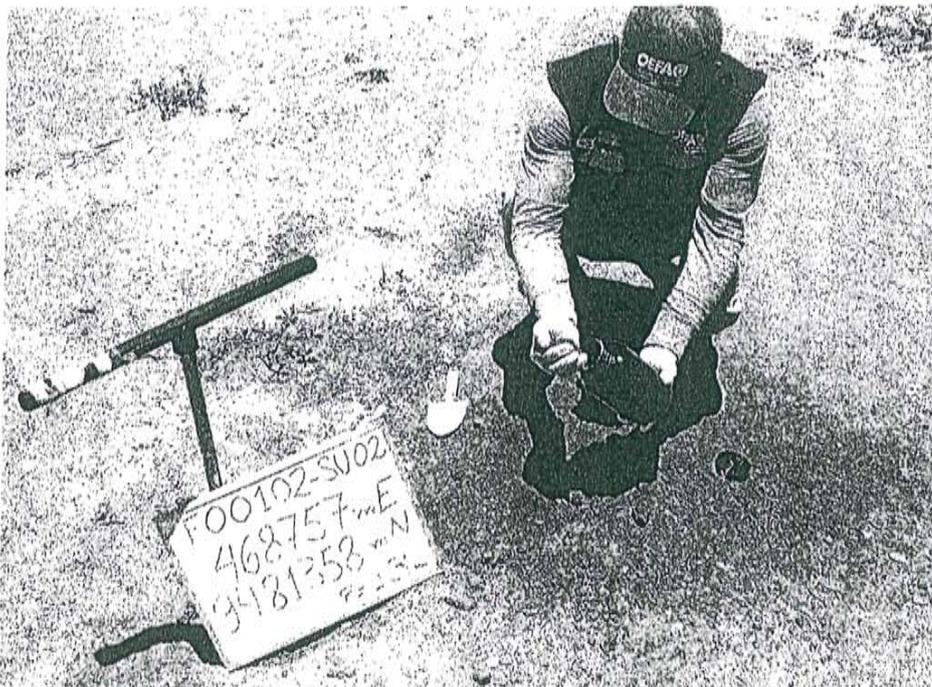
Fotografía N° 2. Toma de muestra de suelo en el punto F00102-SU02, ubicado a 8 m aproximadamente del Pozo T_595.

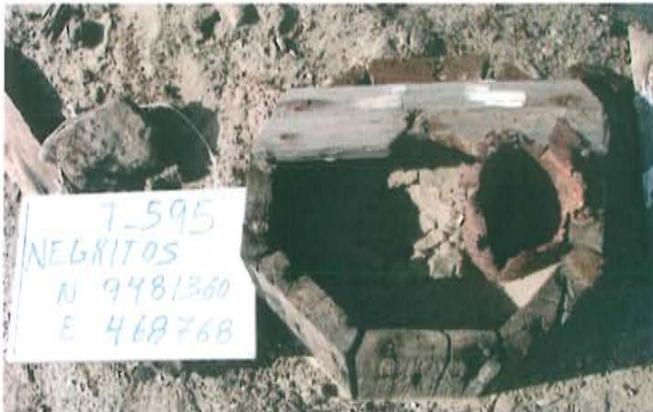
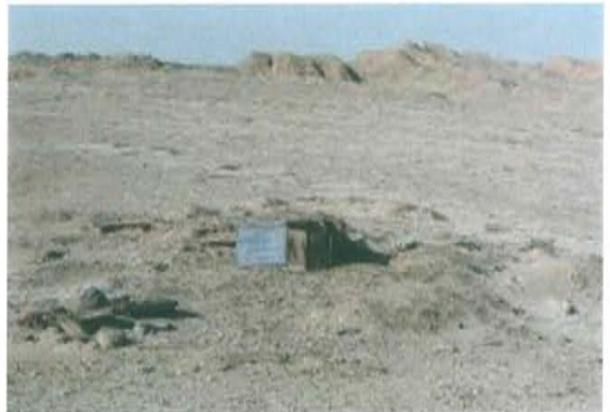
3. REGISTRO FOTOGRÁFICO

2. DESCRIPCIÓN DEL PASIVO AMBIENTAL
Estado del Pozo: ATA
Descripción de los Componentes existentes del Pozo: El pozo cuenta con dos (02) casing desuperficie (madera) y de producción (corroído) la zona denominada "huevo del raton" esta llena de arena, sin plataforma.

4. CAUSA / ORIGEN
Inadecuado abandono del pozo
5. TIPOS DE PASIVOS AMBIENTALES (Marque con X el que corresponda).
