INFORME N° 875 - 2014-OEFA/DE-SDCA

ASUNTO : Identificación de pasivo ambiental del subsector hidrocarburos, con código FICHA OEFA F00203, ubicado en el Lote VII/VI (ex Lote VII), en el distrito de La Brea de la provincia Talara del departamento de Piura.

II. IDENTIFICACIÓN DE PASIVO AMBIENTAL DEL SUBSECTOR HIDROCARBUROS CON CÓDIGO DE FICHA F00203

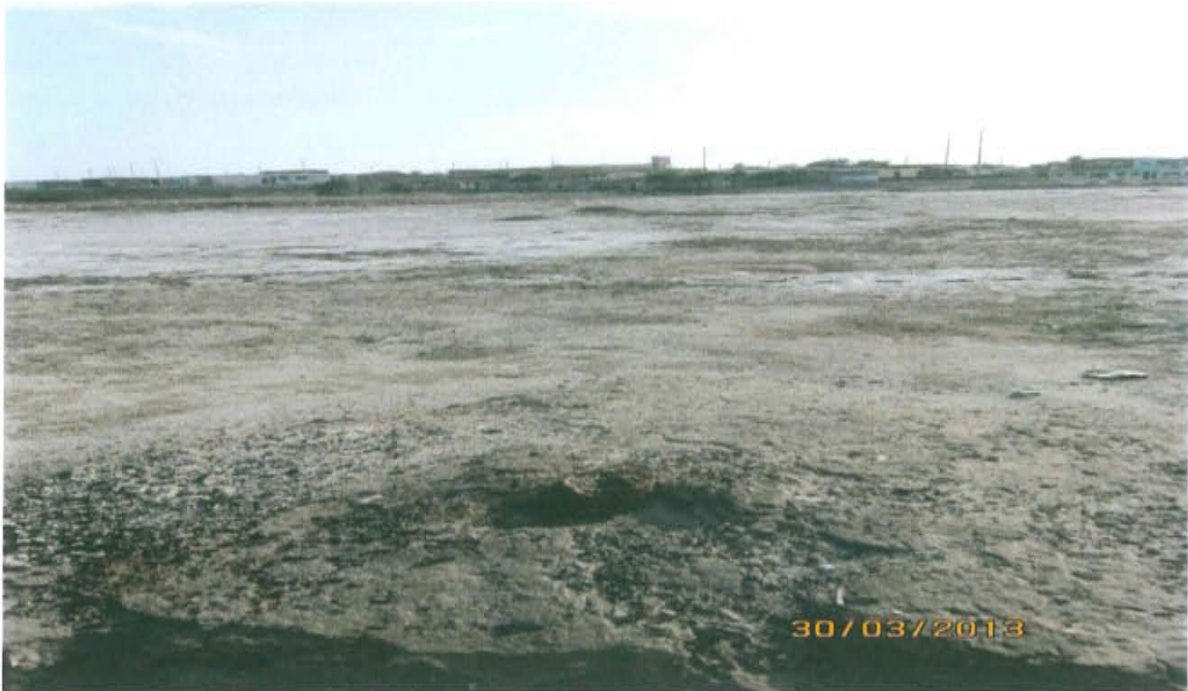
11. El área evaluada corresponde a una quebrada seca y se caracteriza por presentar en los alrededores un relieve plano de suaves ondulaciones, se observa además viviendas cercanas a la localidad de Caleta San Pablo, Asimismo, se observa que el área no presenta mucha vegetación y se observa afloramiento de sales.

Fotografía N° 1. Pozo con código PERUPETRO T__70, se observa el panorama del área evaluada, que corresponde a un suelo llano y árido con presencia de afloramiento de sales.

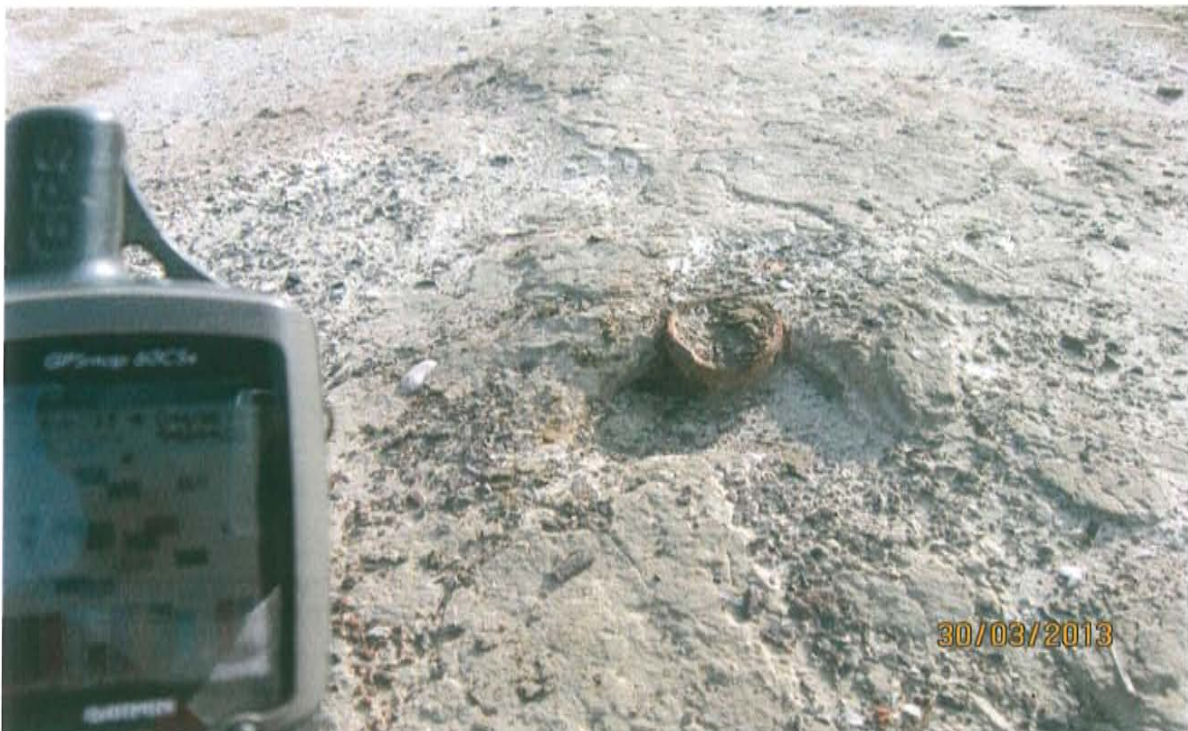
12. Durante la evaluación in situ realizada por el OEFA el 30 de marzo de 2013, se observó un pozo inactivo, ubicado en una quebrada seca de superficie plana, que presenta un casing expuesto y corroído con acumulación de tierra en su interior, a 0,1 m. aproximadamente sobre la superficie del suelo y no cuenta con cabezal ni válvulas, y/o algún accesorio que asegure su hermetismo (ver anexos 1, 2 y 3).
13. Así mismo, en el área circundante al pozo no se observó afloramiento de líquidos ni suelo impregnado con hidrocarburo a nivel superficial, ni tampoco se percibieron olores característicos a hidrocarburos; así como también, no se ha evidenciado la existencia de la varilla de acero de dos (02) metros de altura ni de la plancha con el número del pozo soldada.

14. En ese sentido, de la revisión documentaria y evaluación in situ se tiene que el pozo se encuentra mal abandonado, toda vez que no se encuentra herméticamente cerrado ni en condiciones seguras para el abandono, conforme se establece en el Artículo 2° y 203° del Decreto Supremo N° 032-2004-EM - Reglamento de las Actividades de Exploración y Explotación de Hidrocarburos⁶.

Fotografía N° 2. El Pozo T__70, se encuentra abandonado con casing corroído y cubierto en el interior con tierra.

- 35. Conforme a las conclusiones expuestas, se recomienda remitir el presente Informe a la Dirección General de Asuntos Ambientales Energéticos del Ministerio de Energía y Minas, para su conocimiento y fines pertinentes.

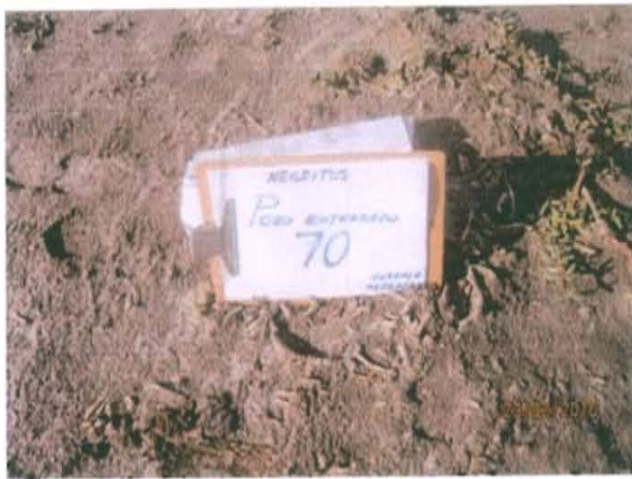
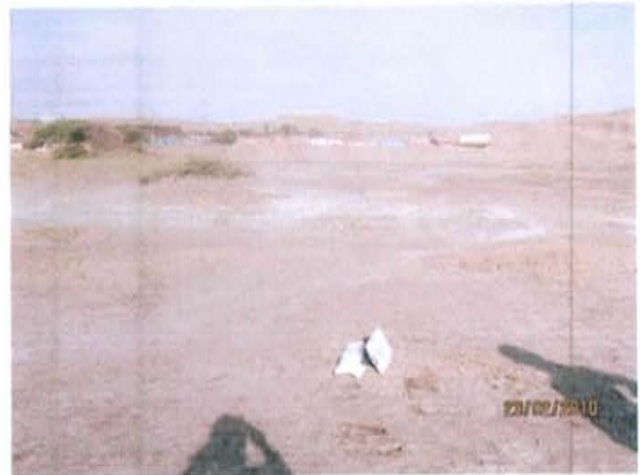
3. REGISTRO FOTOGRÁFICO

Pozo indiviso en superficie, debido a que el lugar de ubicación se constituye de un lecho lagunar temporal emplazado en las cercanías de las viviendas del Puerto Menor de San Pablo y de Negritos. Fue tipificado como pozo APA en el Informe de Perupetro el 2002.
