**INFORME N° 898 - 2014-OEFA/DE-SDCA**

ASUNTO : Identificación de pasivo ambiental del subsector hidrocarburos con código de Ficha OEFA F00401, ubicado en el Lote VII/VI (ex Lote VII), en el distrito de La Brea de la provincia Talara del departamento de Piura.

II. IDENTIFICACIÓN DE PASIVO AMBIENTAL DEL SUBSECTOR HIDROCARBUROS CON CÓDIGO DE FICHA OEFA F00401

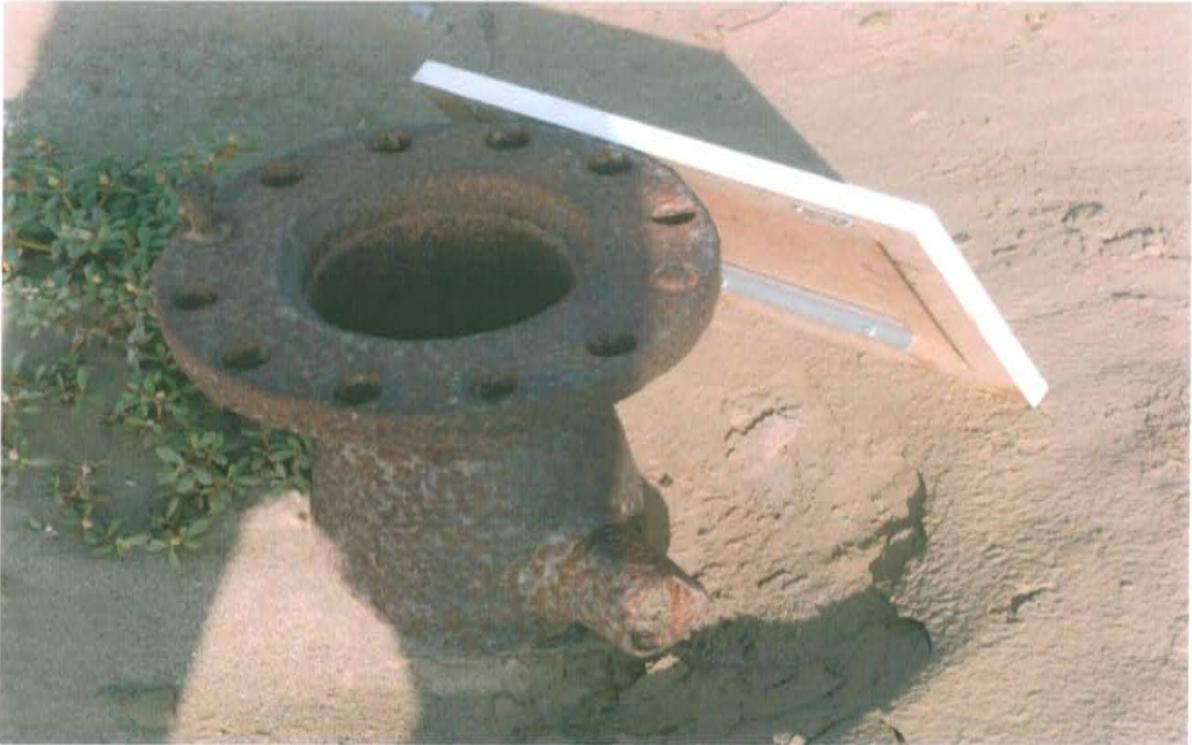
13. Durante la evaluación in situ realizada por el OEFA el 03 de junio de 2013, se observó un pozo inactivo que no presenta cabezal pero si un casing superficial con brida, ambas corroídas. El casing tiene 6 plg. de diámetro y se encuentra a 0,3 m. aproximadamente sobre la superficie de suelo, así mismo, no se encuentra cerrado herméticamente (ver anexos 1, 2 y 3).

Fotografía N° 1. Se observa el Pozo con código PERUPETRO T1368 mal abandonado con el casing y brida corroídos, abierto en la parte superior con presencia de vegetación a su alrededor.

- 40. Conforme a las conclusiones expuestas, se recomienda remitir el presente Informe a la Dirección General de Asuntos Ambientales Energéticos del Ministerio de Energía y Minas, para su conocimiento y fines pertinentes.

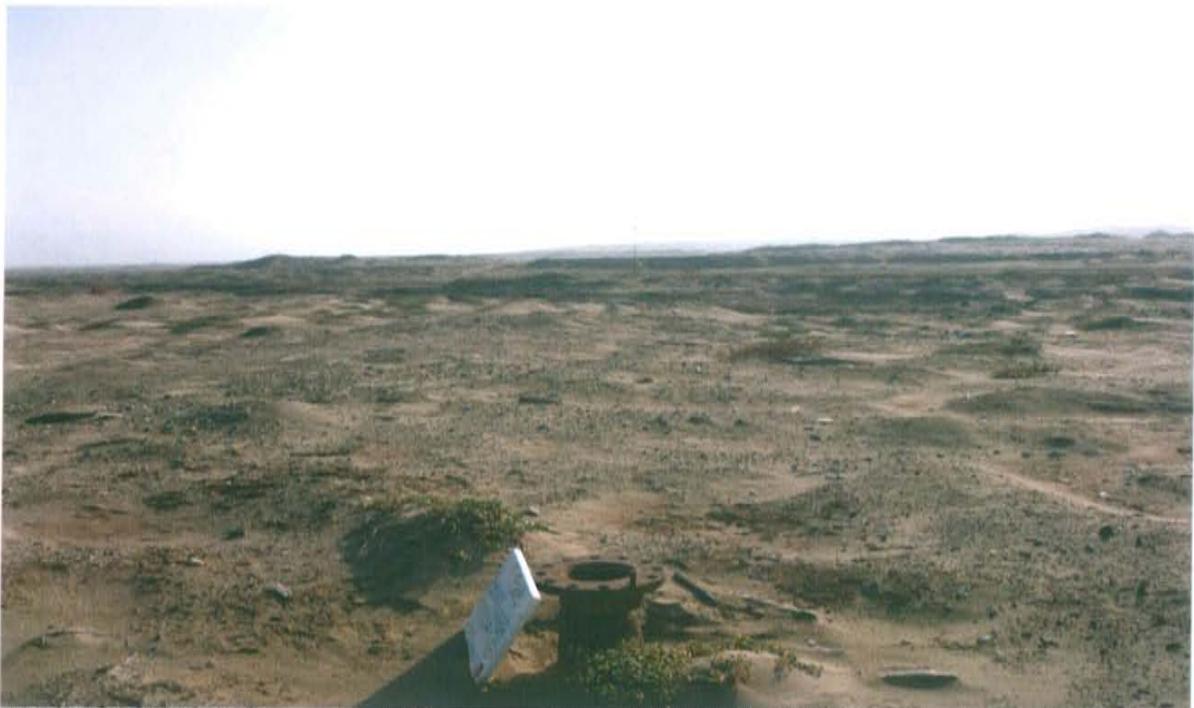
Fotografía N° 2. El panorama del Pozo con código PERUPETRO T1368 presenta un relieve plano de suaves ondulaciones que alternan con pequeñas lomas, con una superficie pedregosa y de escasa vegetación.

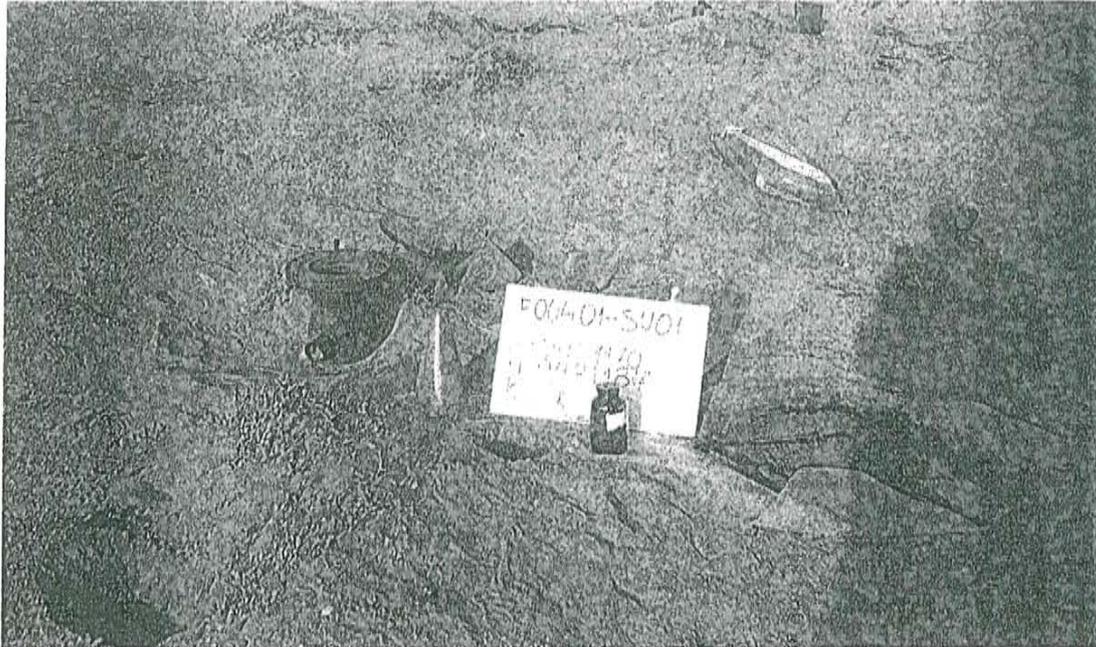
19. Los resultados obtenidos muestran la presencia de hidrocarburos en el suelo, correspondiente a la Fracción de hidrocarburos F2 y Fracción de hidrocarburos F3, en concentraciones mayores al límite de detección encontrándose valores de hasta 290,60 mg/kg y 350,27 mg/kg, respectivamente. Sin embargo, sus concentraciones no superan el ECA⁷ para Suelo de uso agrícola, por lo que la estimación del nivel de riesgo se realizará en función a la estructura del pozo mal abandonado.

Fotografía N° 1. Toma de muestra de suelo en el punto F00401-SU01, ubicado a 0,50 m aproximadamente del Pozo T1368.

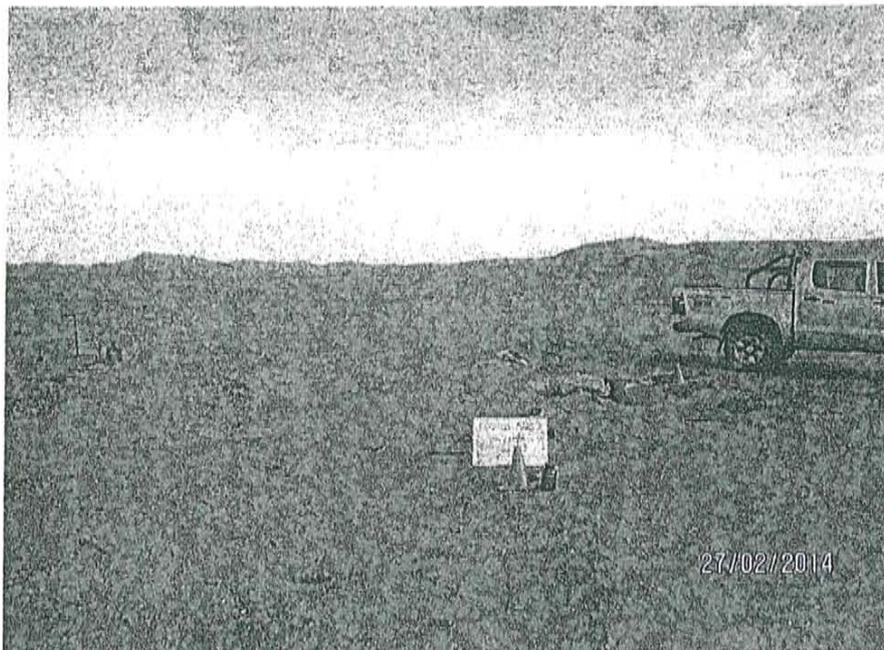
Fotografía N° 2. Toma de muestra de suelo en el punto F00401-SU02, ubicado a 3,5 m aproximadamente del Pozo T1368.

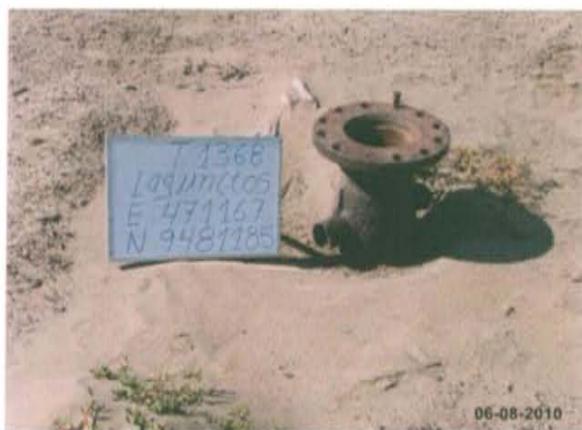
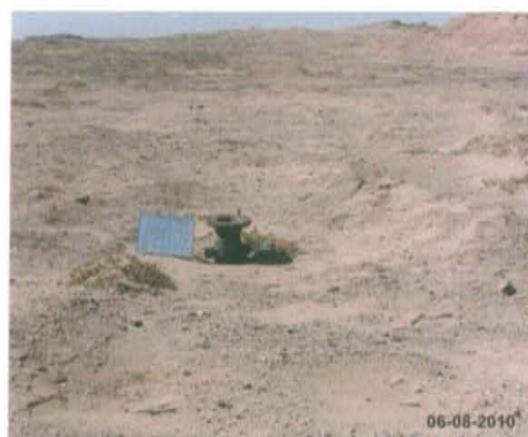
3. REGISTRO FOTOGRÁFICO

4. CAUSA / ORIGEN
Inadecuado abandono del pozo
5. TIPOS DE PASIVOS AMBIENTALES (Marque con X el que corresponda).

Pozos abandonados	X	Efluentes	
Instalaciones mal abandonadas		Emisiones	
Suelos contaminados	X	Restos o depósitos de residuos	X
