INFORME N° 855 - 2014-OEFA/DE-SDCA

ASUNTO : Identificación de pasivo ambiental del subsector hidrocarburos
con código de Ficha OEFA F01010, ubicado en el Lote I, en el
distrito de Pariñas de la provincia Talara del departamento de
Piura.

III. IDENTIFICACIÓN DE PASIVO AMBIENTAL DEL SUBSECTOR HIDROCARBUROS CON CÓDIGO DE FICHA OEFA F01010

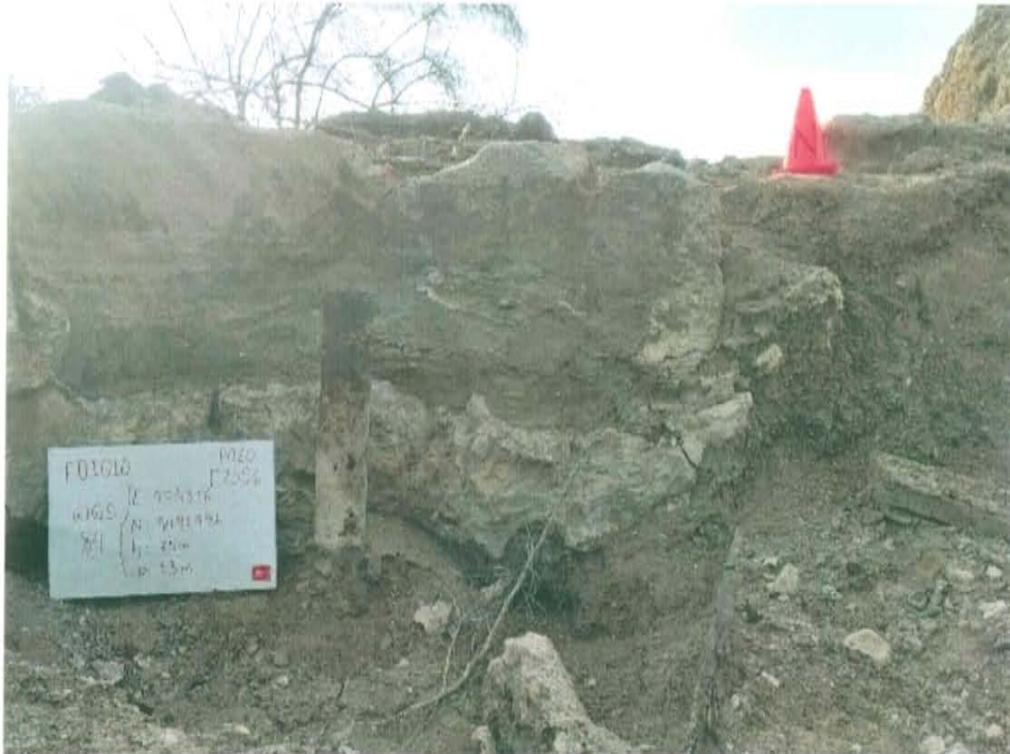
Fotografía N° 1. Identificación del pozo inactivo con código PERUPETRO T2556, presenta casing abierto, adyacente a un promontorio de desmonte

14. Durante la evaluación in situ realizada por el OEFA del 27 de Mayo del 2014 se pudo observar un pozo inactivo corroído con casing cortado a nivel del suelo a una altura de 0,7 m, sin brida empernada ni válvula que aseguren el hermetismo del pozo por lo que se le consideró como un pozo abierto, que presentó líquido a una altura del borde del casing de 0,45 m de profundidad y que además se encuentra rodeado de material vegetal seco. Por otro lado, el casing se encontraba adyacente a un promontorio de desmonte de 0,75 m de alto y con algunos residuos de la cantina dispersos conformado por trozos pequeños y grandes de madera (ver anexos 1, 2 y 3).

16. En ese sentido, de la revisión documentaria y evaluación in situ se tiene que el pozo se encuentra mal abandonado, toda vez que no se encuentra herméticamente cerrado ni en condiciones seguras para el abandono, conforme se establece el Artículo 2° del Decreto Supremo N° 032-2004-EM - Reglamento de las Actividades de Exploración y Explotación de Hidrocarburos⁶. Además de presentar suelo contaminado con hidrocarburos en el área circundante al pozo.

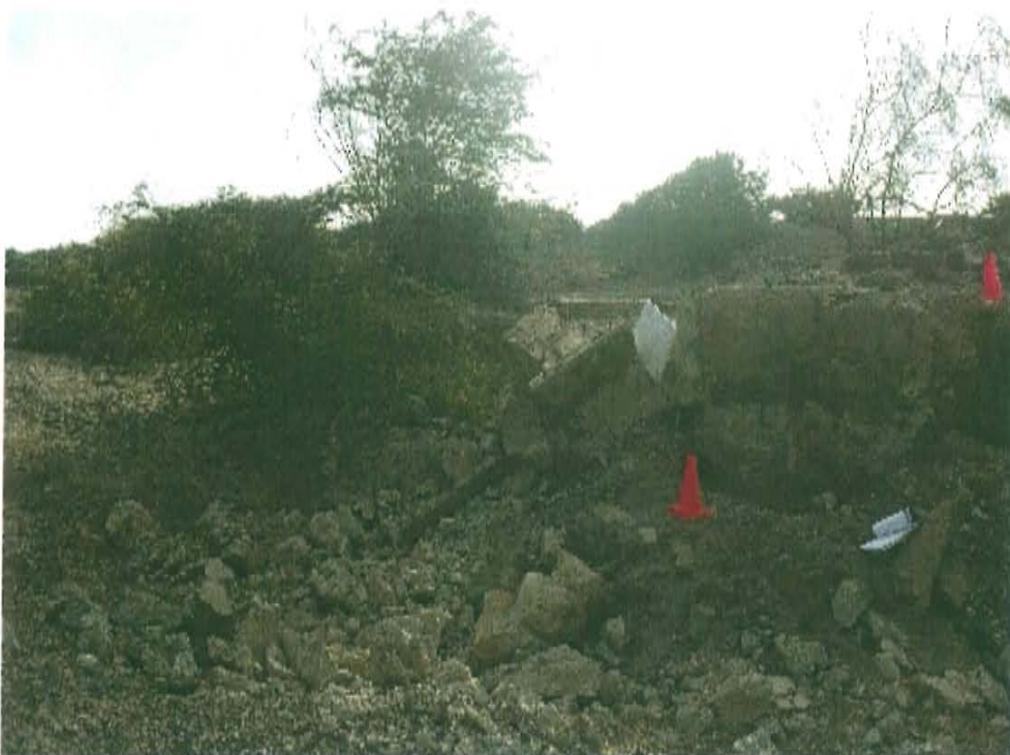
Fotografía N° 2. Vista panorámica del área circundante del pozo inactivo T2556 en el que se visualizan lomas y colinas bajas y el área de planicie en el que se ubica el pozo.

13. La fisiografía está representada por lomas y colinas bajas en los alrededores, aproximadamente a 10 m al noreste y a 1 km al sur, así como una quebrada con zonas de terreno ondulado suave con pendientes bajas en el terreno en el que se localizó el pozo con vegetación natural de bosque seco poco denso con predominancia de vichayo, algarrobo y sapote. Asimismo, existe acceso al pozo por una vía poco afirmada con relieve ondulado y modificado por deslizamientos de suelos por escorrentía de agua y

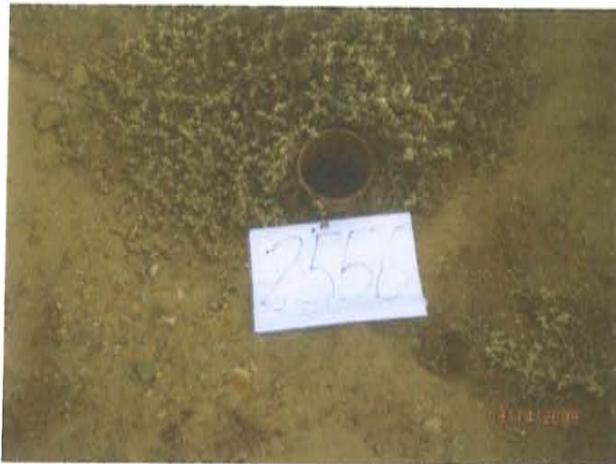
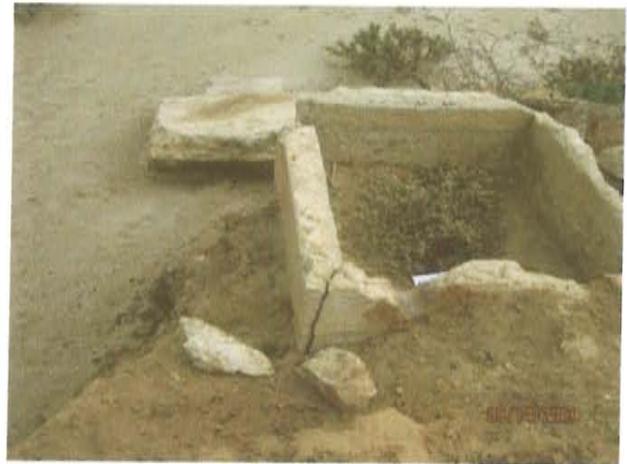
3. REGISTRO FOTOGRÁFICO

El pozo sobresale la superficie (en plataforma de un pozo activo SWAB), está abierto y es protegido por un hoyo de concreto armado, posee la base de equipo de extracción. Fue identificado como pasivo ATA en el Informe Final de PERUPETRO S.A. el 2002.

Por inadecuado abandono de pozo de la anterior actividad de hidrocarburos.
