**INFORME N° 861 - 2014-OEFA/DE-SDCA**

**ASUNTO** : Identificación de pasivo ambiental del subsector hidrocarburos con código de Ficha OEFA F01105, ubicado en el Lote VII/VI (ex Lote VI), en el distrito de Lobitos de la provincia Talara del departamento de Piura.

El presente Informe tiene por objeto comunicar que el pozo mal abandonado con código PEREUPETRO L\_349 y el suelo contaminado circundante a él constituyen un pasivo ambiental del sub sector hidrocarburos, identificado con código de Ficha OEFA F01105. Este pasivo ambiental se encuentra ubicado en el Lote VII/VI (ex Lote VI), en el distrito de Lobitos de la provincia Talara del departamento de Piura, el cual fue verificado en campo el 28 de mayo de 2014.

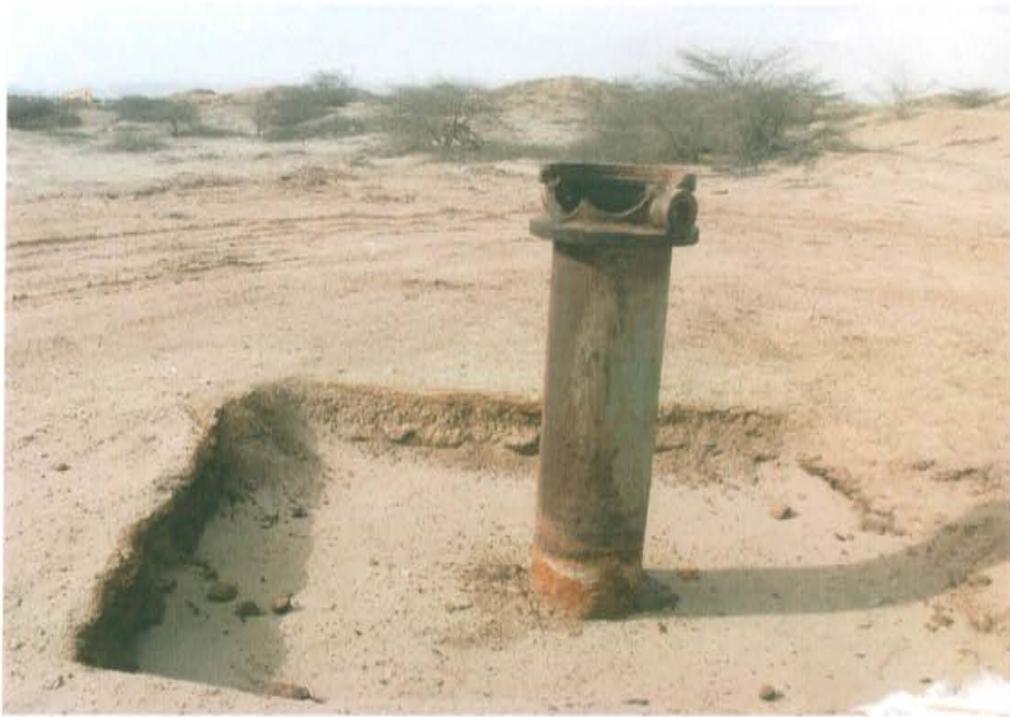
13. Durante la evaluación in situ por el OEFA realizada el 28 de mayo de 2014 se constató un pozo inactivo, que no se encontró cercado ni señalizado. El pozo se observó dentro de una cantina expuesto 1,35 m sobre la superficie de ésta. Presentó casing corroído, con brida deteriorada y fracturada sin elementos de cierre. No se percibió emisiones gaseosas ni afloramientos, sin embargo si se percibió fluido interno (ver anexo 1,2 y 3)

Fotografía N° 1. Pozo L\_349 presenta cantina cubierta con arena eólica, el pozo está expuesto 1,35m de la base de la cantina.

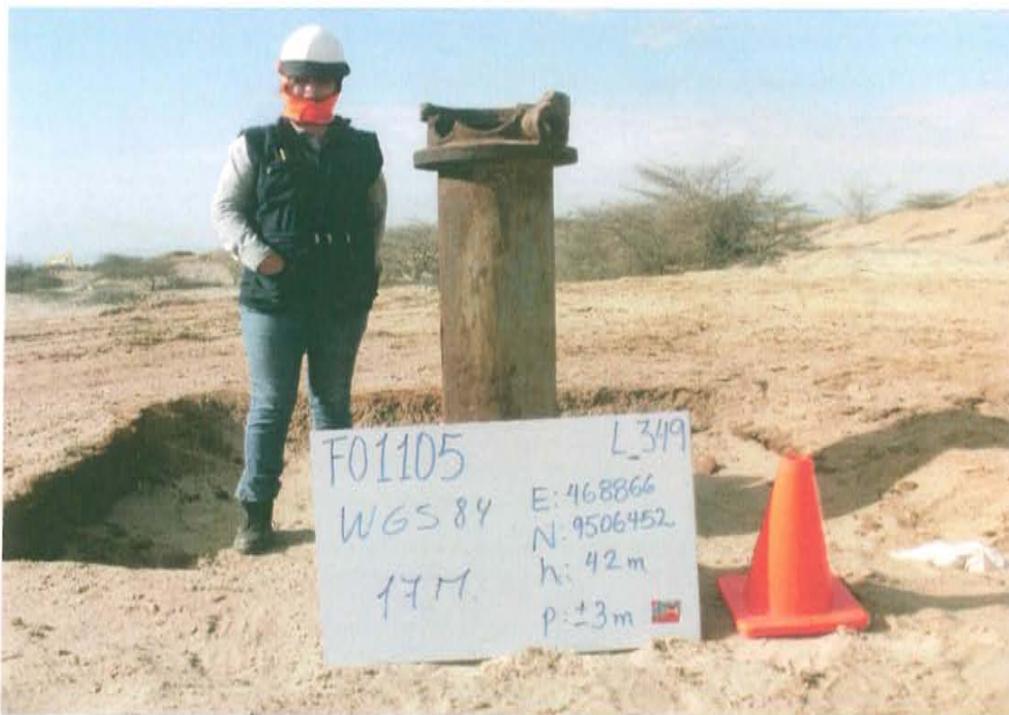
Fotografía N° 2. Se observa el pozo con brida de 15 pulgadas dañada

Pozo inactivo con brida deteriorada y fracturada ubicada dentro de una cantina de 2.0m x 2.2m x 0.2m. sobre un terraplén recién reconstituido y con ligera pendiente (8-12%), suelo alrededor del pozo desnudo no se observa vegetación herbácea en un radio de 12 metros. El casing corroído se encuentra abierto con un diámetro de apertura de 15 pulgadas y expuesto a un 1.35m sobre la superficie del suelo en relación a la cantina. Se observa suelos impregnados con hidrocarburos en el entorno del pozo, no se percibe venteo pero si fluido dentro del casing.

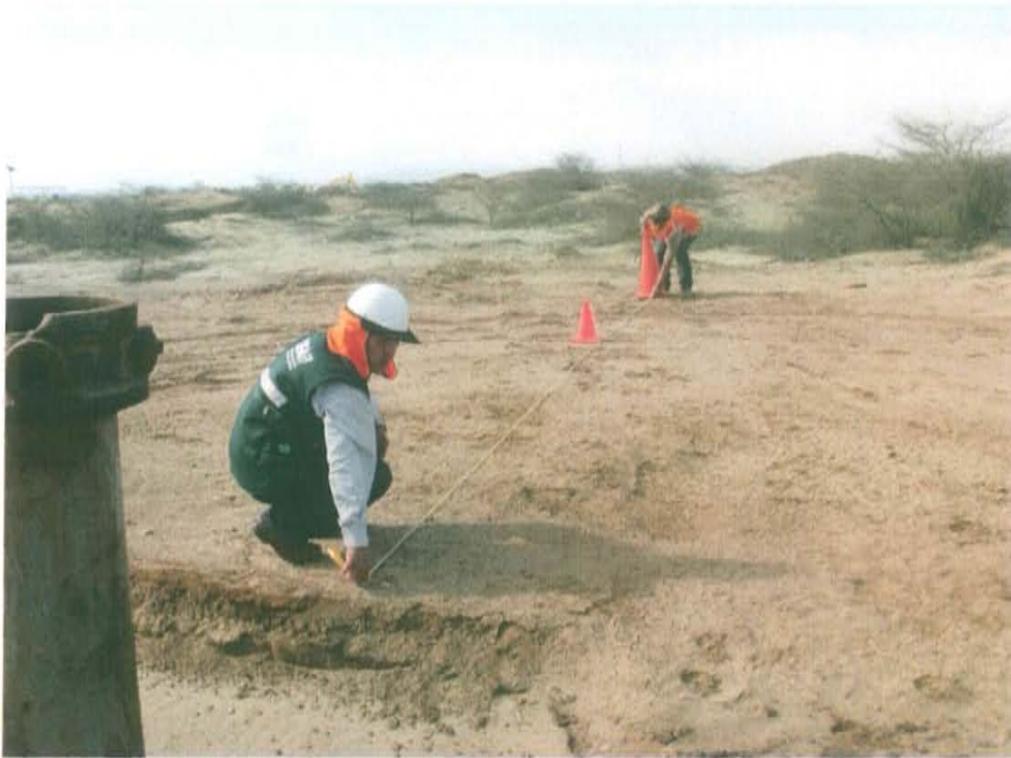
Fotografía N° 3. La vegetación ha sido desbrozada para la rehabilitación del terraplén.

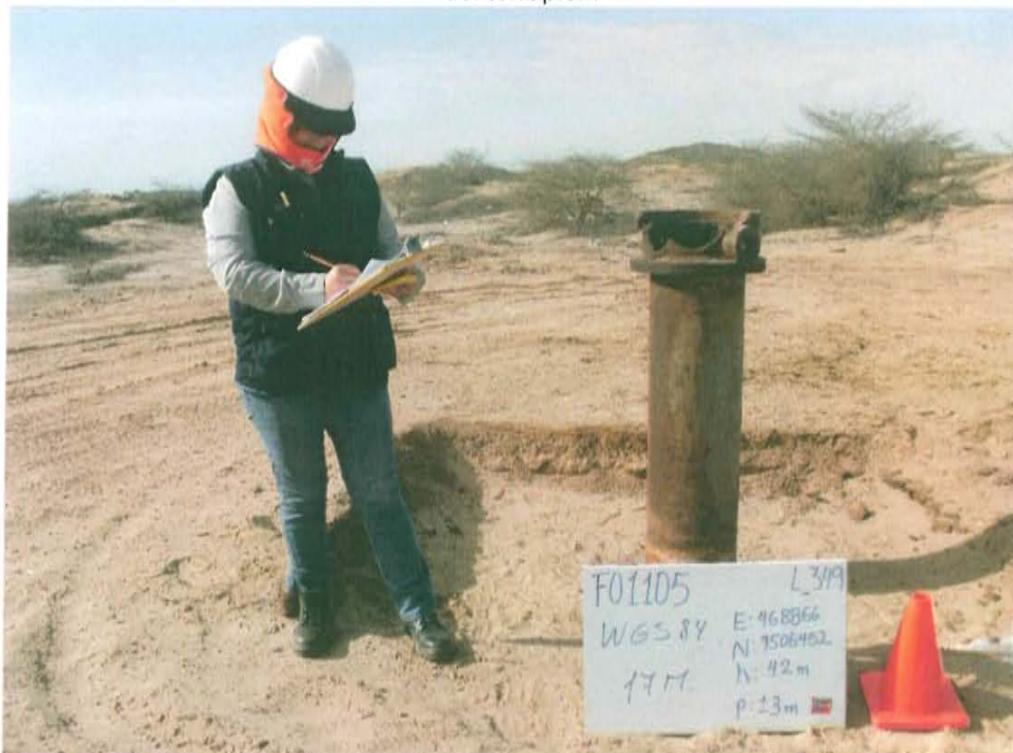
15. En ese sentido, de la revisión documentaria y evaluación in situ se tiene que el pozo se encuentra mal abandonado, toda vez que no se encuentra herméticamente cerrado ni en condiciones seguras para el abandono, conforme se establece en el Artículo 2° del Decreto Supremo N° 032-2004-EM - Reglamento de las Actividades de Exploración y Explotación de Hidrocarburos<sup>6</sup>. Además de presentar suelo contaminado con hidrocarburos en el área circundante al pozo

Fotografía N° 4. A pesar de la remoción de suelos se observa en dirección noreste suelos impregnados con hidrocarburos

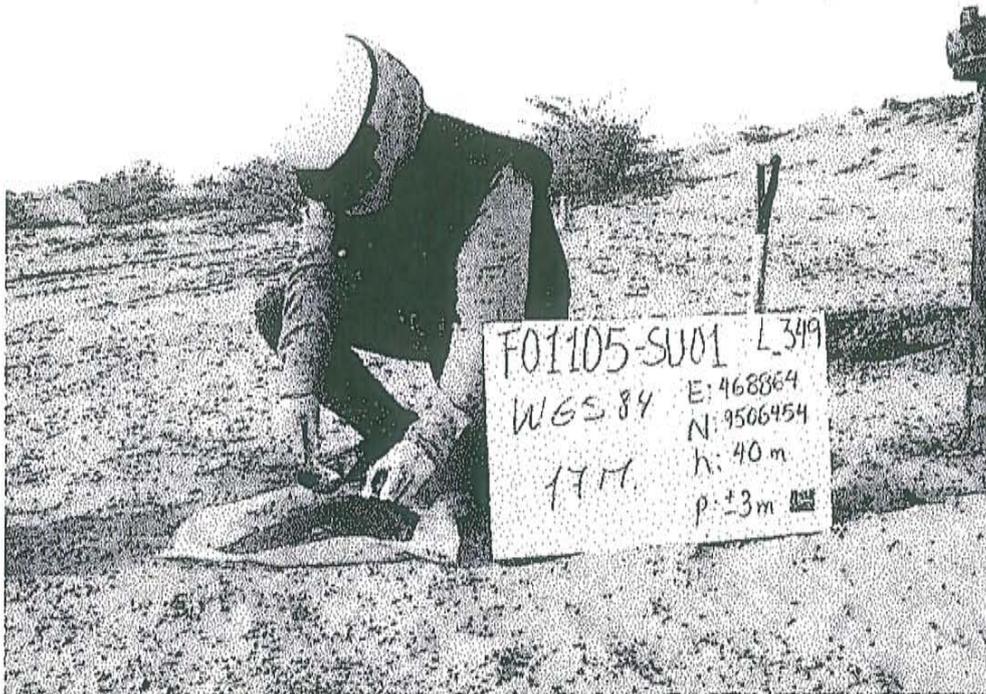
- Los resultados obtenidos tanto para las muestras F01105-SU01 y F01105-SU02 muestran niveles por debajo al límite de detección del método (10mg/kg) y presencia de hidrocarburos en el suelo, correspondiente a la FH F1 y FH F2; sin embargo, sus concentraciones no supera el ECA<sup>7</sup> para suelo de uso agrícola.

Fotografía N° 1. Toma de muestra de suelo en el punto F01105-SU01 ubicado a 0.8 m del Pozo L\_349

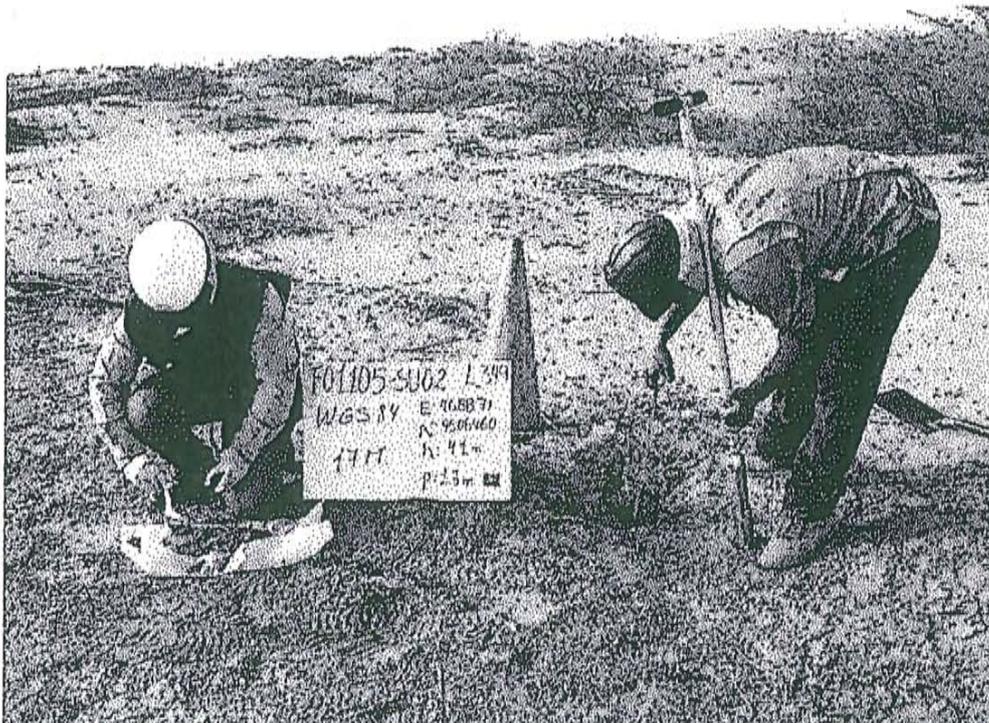
21. Así mismo, los resultados del laboratorio para la muestra F01105-SU02 evidencian la presencia de suelo contaminado con hidrocarburos para el parámetro FH F3, dado que la concentración correspondiente supera el ECA para suelo de uso agrícola (Decreto Supremo N° 002-2013-MINAM).
22. A continuación se realiza la estimación del nivel de riesgo en función del parámetro FH F3 debido a que presentó la mayor puntuación (60,2%) en la evaluación preliminar de estimación del nivel de riesgo entre los parámetros identificados FH F1 y FH F2.

Fotografía N° 2. Toma de muestra de suelo en el punto F01105-SU02 ubicado a 0.8 m del Pozo L\_349

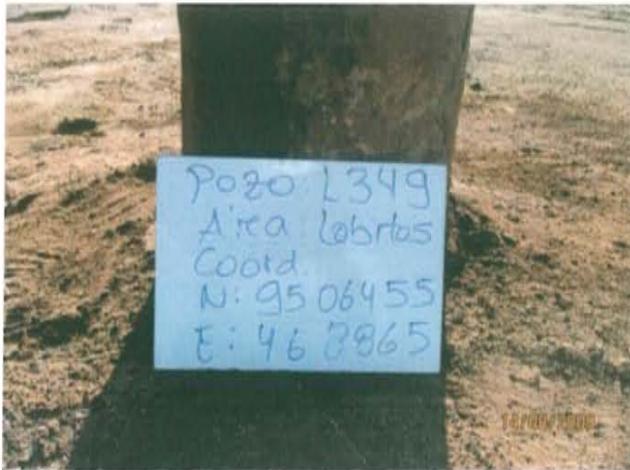
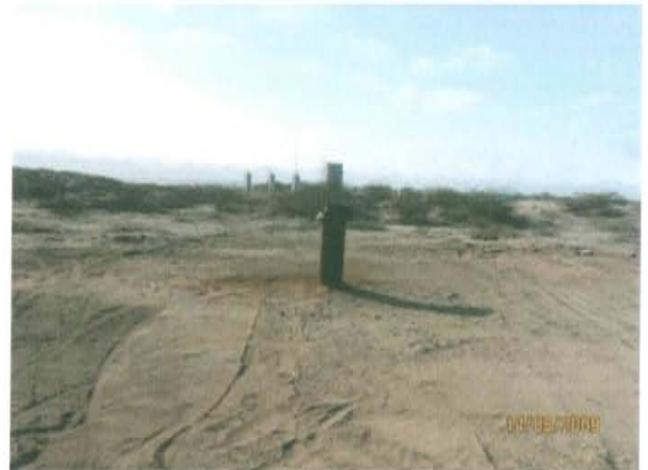
**3. REGISTRO FOTOGRÁFICO**

En la plataforma del pozo ATA L\_349 se observó suelos impregnados con hidrocarburos a nivel de superficie, no se observaron poblaciones cercanas, existen vías de acceso hacia el pozo. Las especies vegetales identificadas fueron Algarrobo, Espino, Zapote, Gramíneas y otras.

Pozo mal abandonado
