INFORME N° 844 - 2014-OEFA/DE-SDCA

ASUNTO : Identificación de pasivo ambiental del subsector hidrocarburos con código de Ficha OEFA F00369, ubicado en el Lote VII/VI (ex Lote VII), en el distrito de La Brea de la provincia Talara del departamento de Piura.

III. IDENTIFICACIÓN DE PASIVO AMBIENTAL DEL SUBSECTOR HIDROCARBUROS CON CÓDIGO DE FICHA OEFA F00369

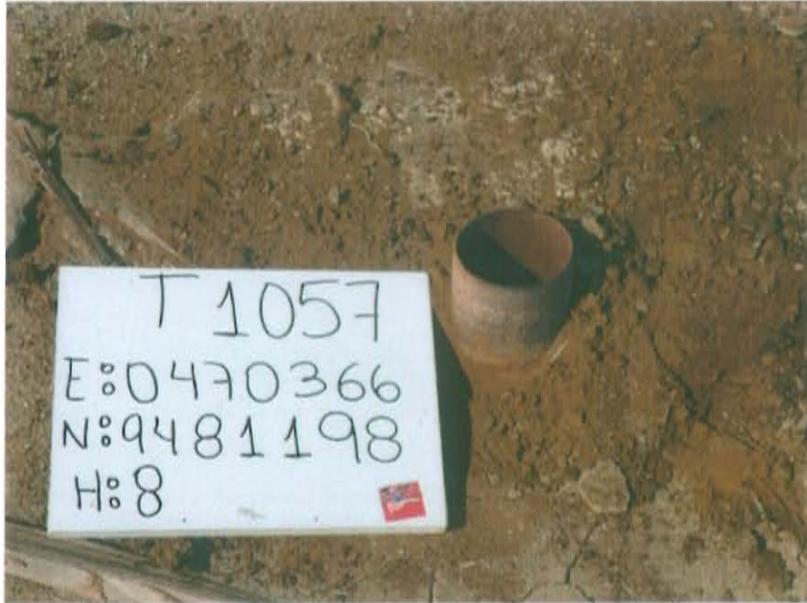
14. Durante la evaluación in situ realizada por el OEFA, se observó un pozo inactivo que presenta casing de aproximadamente 5 pulgadas de diámetro que sobresale 0,15 m sobre el nivel del terreno, sin válvulas ni cabezal. No se observó afloramiento superficial de líquidos ni se percibió emisiones de gases provenientes del pozo (ver anexos 1, 2 y 3).

16. En ese sentido, de la revisión documentaria y evaluación in situ se tiene que el pozo se encuentra mal abandonado, toda vez que no se encuentra herméticamente cerrado ni en condiciones seguras para el abandono, conforme se establece en el Artículo 2° del Decreto Supremo N° 032-2004-EM - Reglamento de las Actividades de Exploración y Explotación de Hidrocarburos⁶.

Fotografía N° 1. Pozo inactivo mal abandonado, abierto, con casing de 5 pulgadas de diámetro.

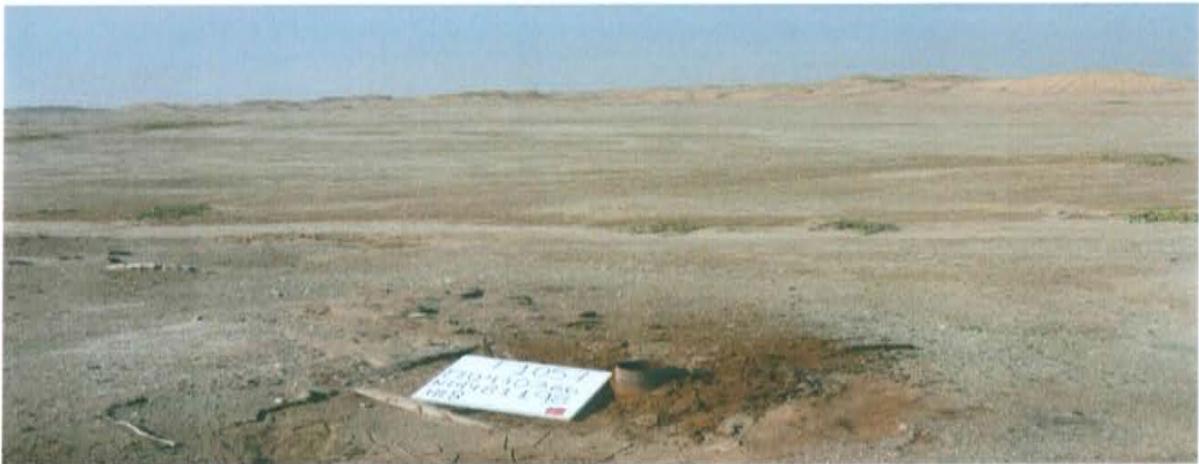
13. El área evaluada se enmarca en una zona de paisaje caracterizado por planicies, ligeramente accidentado, donde se observan algunas geoformas que inciden sobre el relieve del área como lomas y superficies depresionadas, de escasa vegetación.

Fotografía N° 2. Área evaluada de paisaje caracterizado por planicies, ligeramente accidentado, con escasa vegetación.

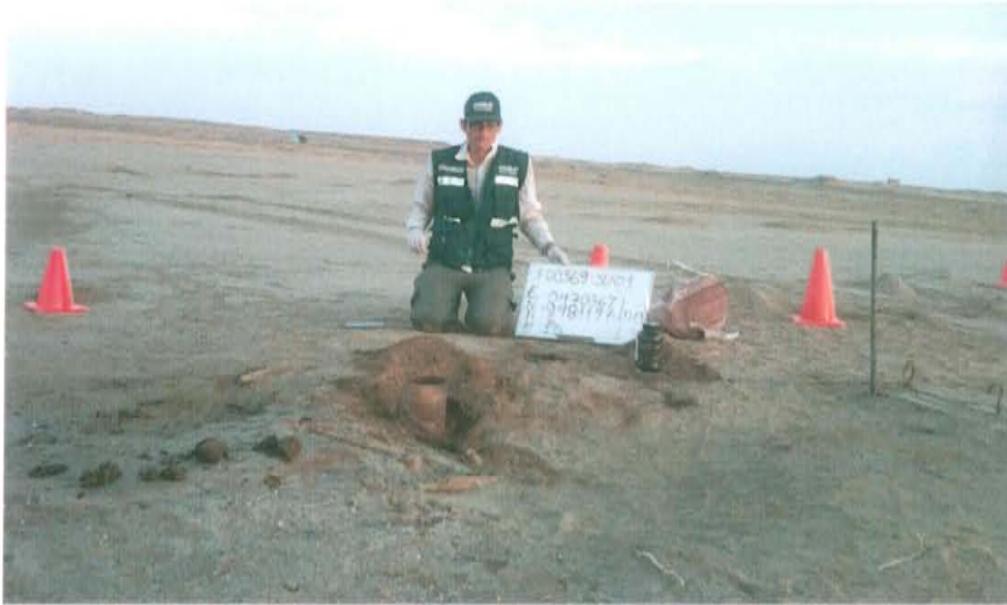
17. Producto del recorrido y exploración del área circundante al pozo, se ubicaron dos (02) puntos para la recolección de igual número de muestras puntuales de suelo para su correspondiente análisis en un laboratorio acreditado por INDECOPI. Para la toma de muestra se siguieron los criterios establecidos en la "Guía para Muestreo y Análisis de Suelo" del Ministerio de Energía y Minas del año 2000, en vista que el muestreo se realizó el 1 de marzo de 2014.
18. La descripción y ubicación de los puntos de muestreo; así como, los parámetros analizados en laboratorio se detallan en la Tabla 1 (ver Anexo 4).

Fotografía N° 3. Puntos de muestreo de suelo a una profundidad de 0,30 m a 0,40 m.

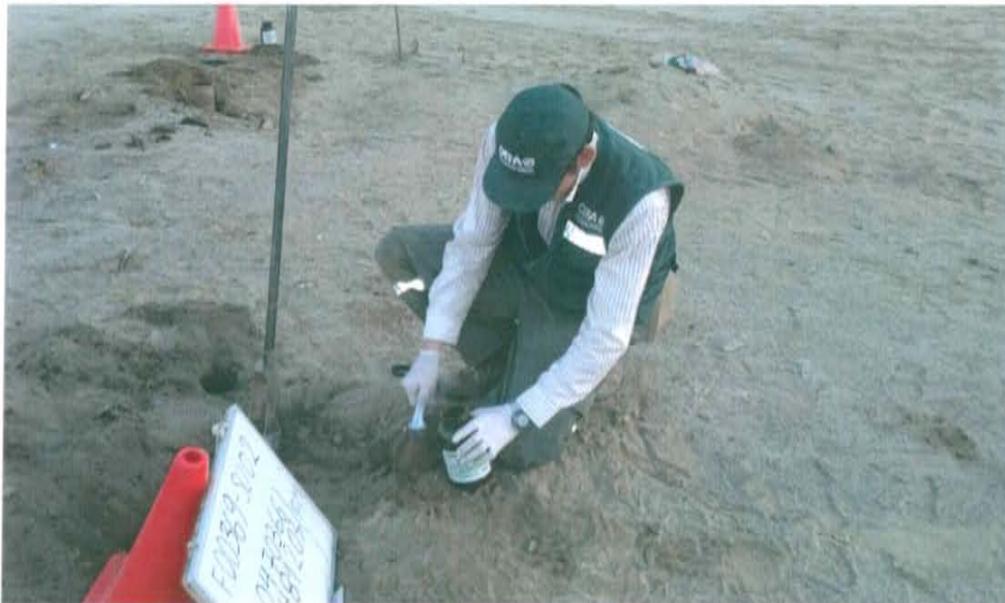
Fotografía N° 4. Puntos de muestreo de suelo a una profundidad de 0,50 m a 0,60 m.

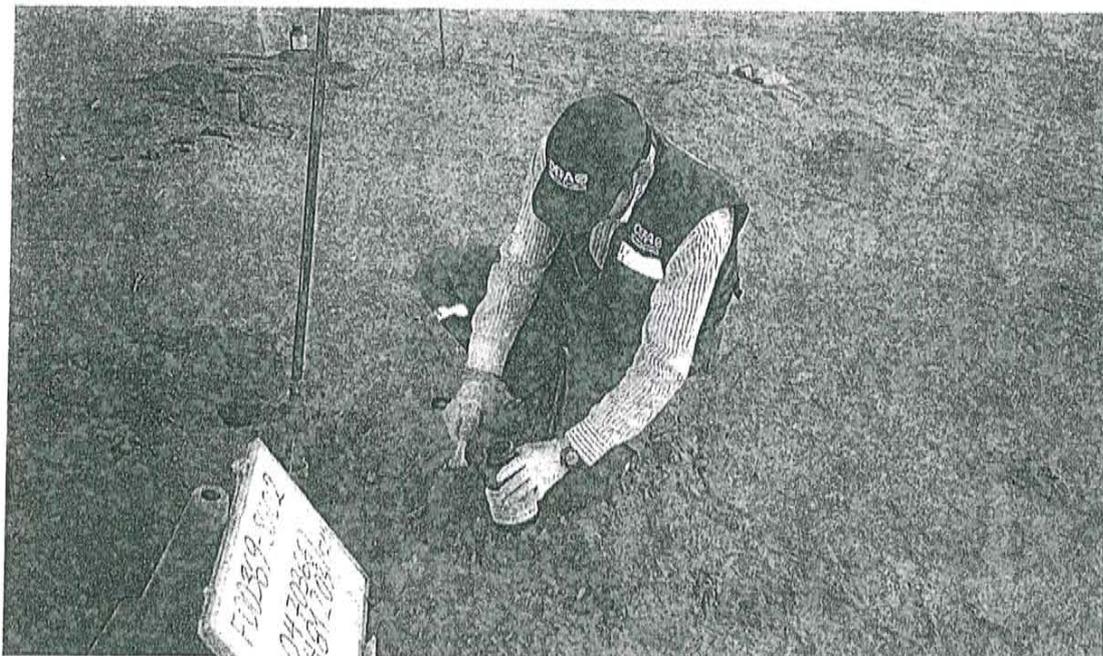
Fotografía N° 2. Toma de muestra de suelo en el punto F00369-SU02, ubicado a 7 m aproximadamente del Pozo T1057.

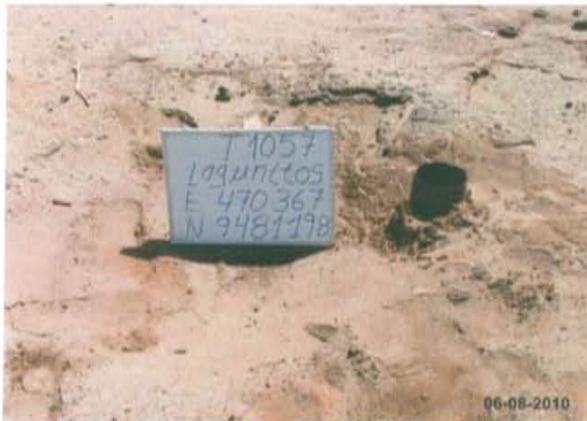
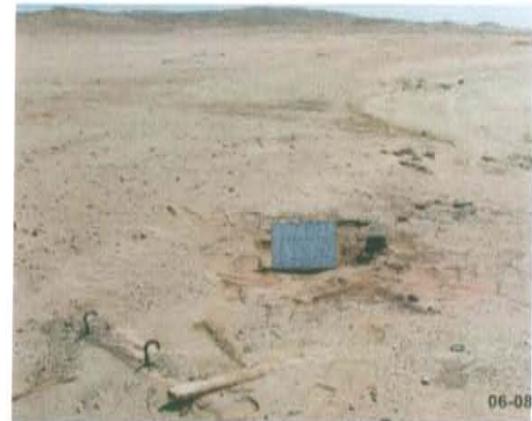
3. REGISTRO FOTOGRÁFICO

4. CAUSA / ORIGEN
Inadecuado abandono del pozo
5. TIPOS DE PASIVOS AMBIENTALES (Marque con X el que corresponda).

Pozos abandonados	X	Efluentes	
Instalaciones mal abandonadas		Emisiones	
Suelos contaminados	X	Restos o depósitos de residuos	X
