**INFORME N° 843 - 2014-OEFA/DE-SDCA**

**ASUNTO :** Identificación de pasivo ambiental del subsector hidrocarburos con código de Ficha OEFA F00389, ubicado en el Lote VII/VI (ex Lote VII), en el distrito de La Brea Negritos de la provincia Talara del departamento de Piura.

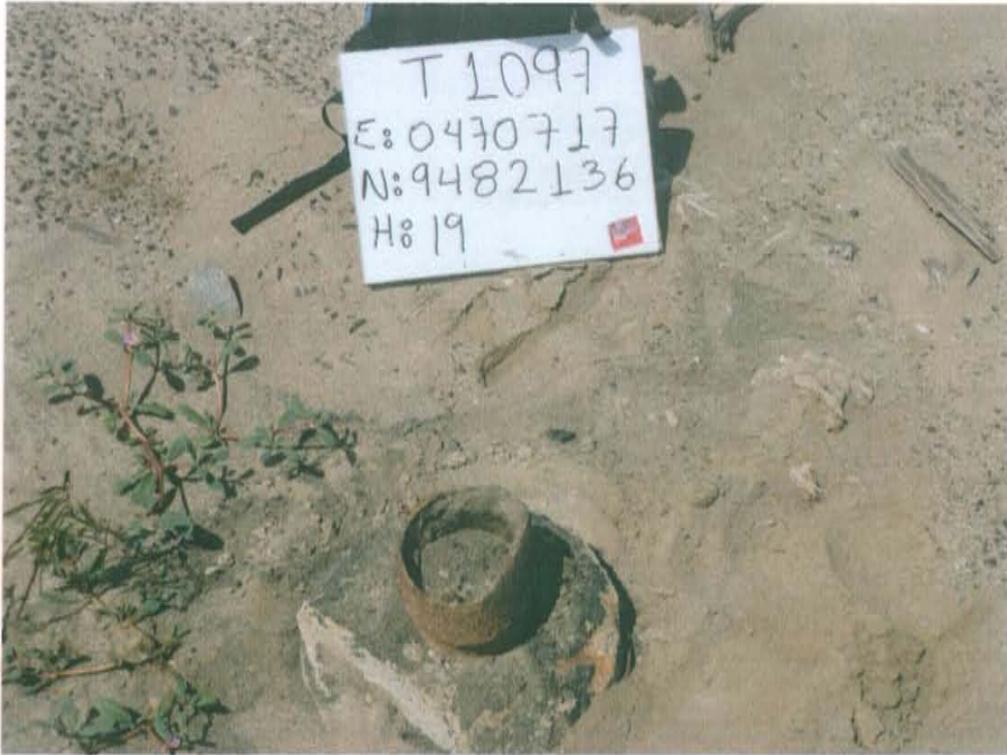
14. Durante la evaluación in situ realizada por el OEFA el 03 de junio de 2013, se ubicó un pozo inactivo, que no cuenta con terraplén habilitado ni acceso vehicular, presenta casing cementado y tubo interior corroído, con acumulación de tierra en su interior con residuos de hidrocarburos, no se percibió emisiones gaseosas provenientes del pozo, ni afloramiento superficial de líquidos (ver anexos 1, 2 y 3).

Fotografía N° 1. El Pozo T1097, presenta casing cementado y corroído.

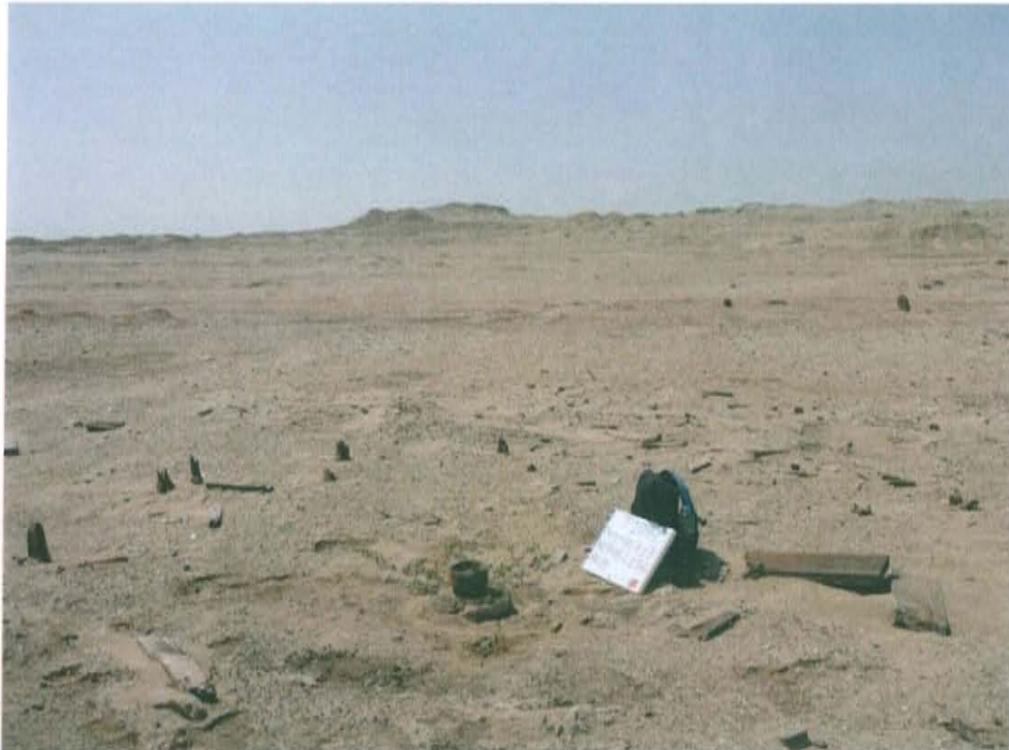
Fotografía N° 2. Vista panorámica donde se ubica el Pozo T1097.

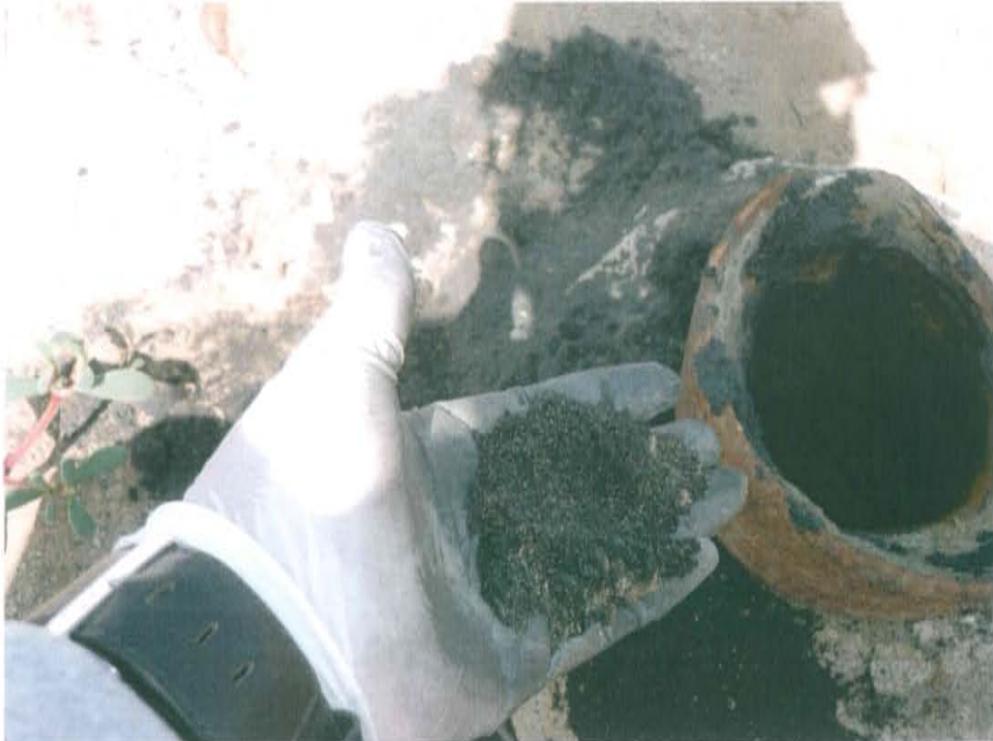
Fotografía N° 3. Acumulación de tierra con residuos de hidrocarburos al interior del Pozo T1097.

Pozo inactivo mal abandonado, sin cabezal con casing cementado y tubo interior corroído, presenta acumulación de tierra en su interior con residuos posiblemente de hidrocarburo, el área circundante al pozo no presenta residuos de hidrocarburos tampoco se percibe olores característico a hidrocarburo.

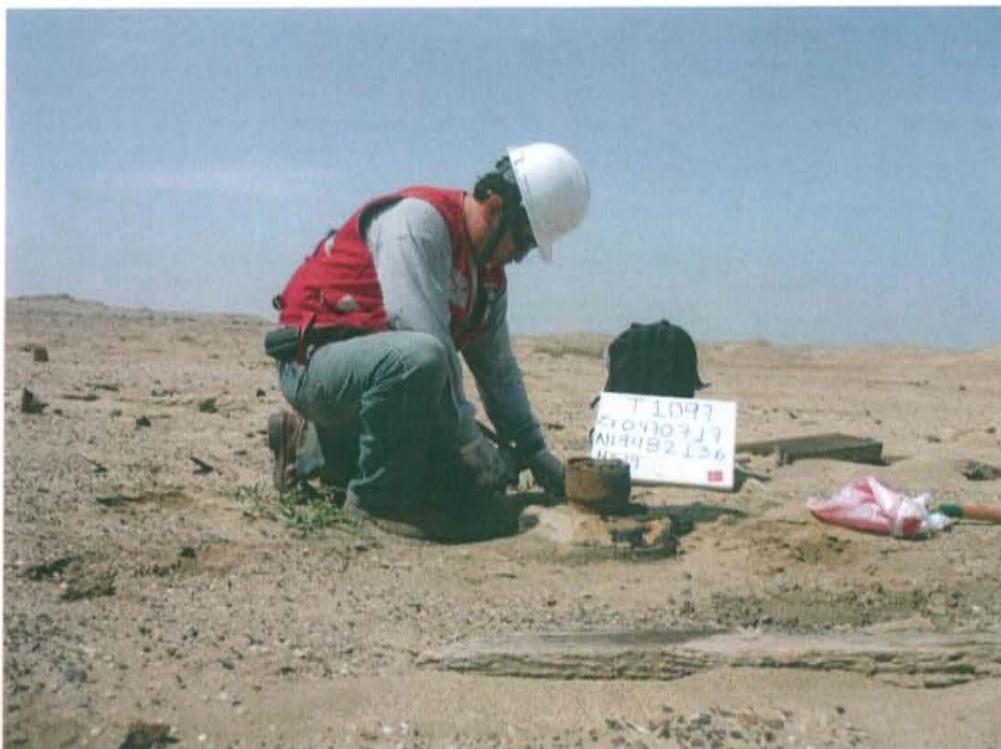
17. Producto del recorrido y exploración del área circundante al pozo, se ubicó un (1) punto para la recolección de igual número de muestras puntuales de suelo para su correspondiente análisis en un laboratorio acreditado por INDECOPI. Para la toma de muestra se siguieron los criterios establecidos en la "Guía para Muestreo y Análisis de Suelo" del Ministerio de Energía y Minas del año 2000, en vista que el muestreo se realizó el 03 de junio de 2013.
18. La descripción y ubicación de los puntos de muestreo de suelo; así como, los parámetros analizados en laboratorio se detallan en la Tabla 1:

Fotografía N° 4. Toma de muestra de suelo adyacente al Pozo T1097.

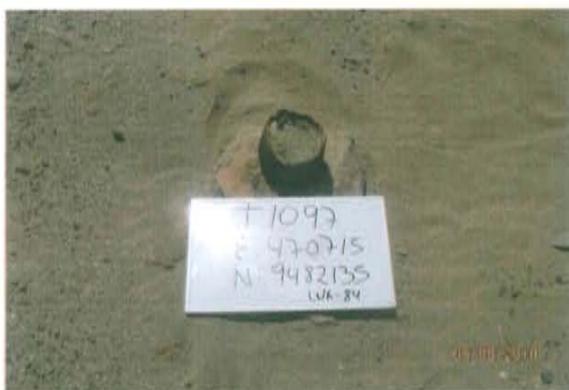
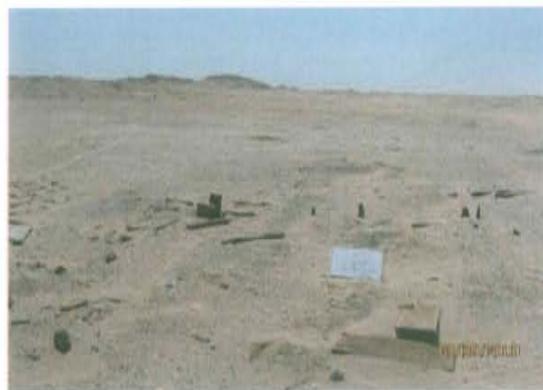
**3. REGISTRO FOTOGRÁFICO**

Pozo ATA, con casing corroído y tapado completamente con arena en su interior, restos de madera y fierro corroído, zona desértica y escasa vegetación en la zona.

**4. CAUSA / ORIGEN**
*Inadecuado Abandono de Pozo*
**5. TIPOS DE PASIVOS AMBIENTALES (Marque con X el que corresponda).**
