INFORME N° 871 - 2014-OEFA/DE-SDCA

ASUNTO : Identificación de pasivo ambiental del subsector hidrocarburos con código de Ficha OEFA F00575, ubicado en el Lote VII, en el distrito de La Brea de la provincia Talara del departamento de Piura.

1. El presente Informe tiene por objeto comunicar que el pozo mal abandonado (con código PERUPETRO T2788), constituye un pasivo ambiental del subsector hidrocarburos, identificado con código de Ficha OEFA F00575. Este pasivo ambiental se encuentra ubicado en el distrito de La Brea de la provincia Talara del departamento de Piura, el cual fue verificado en campo el 20 de Julio de 2013 y complementado con una evaluación in situ el 04 de julio de 2014.

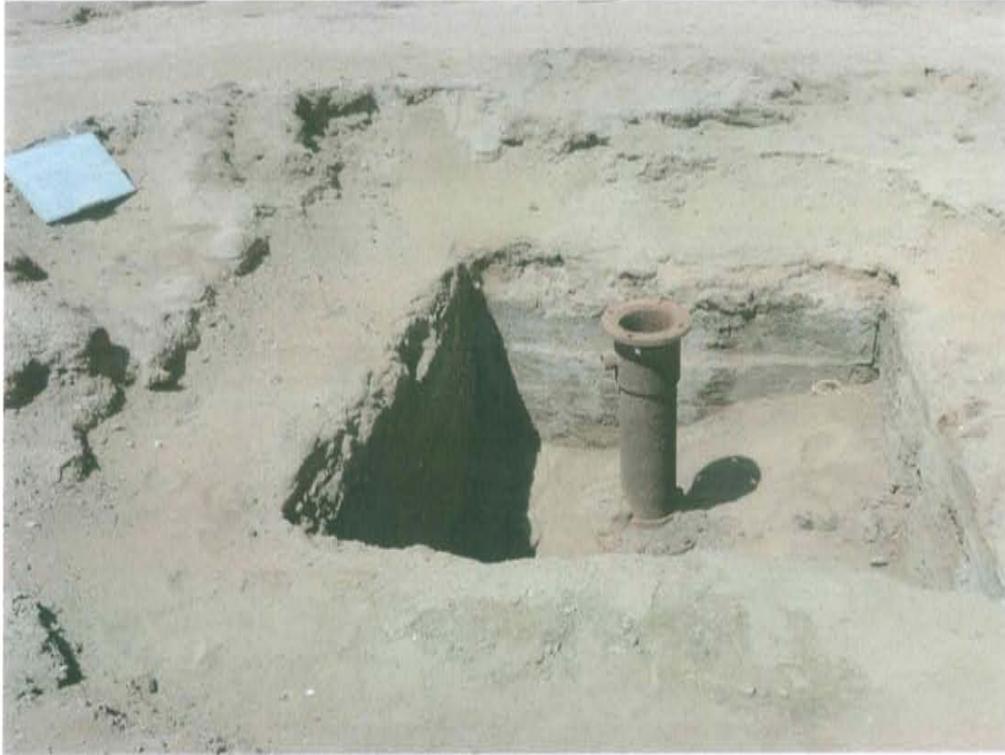
Fotografía N° 1. Identificación del pozo inactivo con código PERUPETRO T2788, presenta casing sin brida y sin válvulas que aseguren su hermetismo.

15. Cabe señalar que de la revisión de la información proporcionada por OSINERGMIN (ver anexo 7) y lo observado durante la evaluación in situ (ver fotografías 1 y 2), se puede mencionar que el cabezal del pozo habría sido cambiado.

17. En ese sentido, de la revisión documentaria y evaluación in situ se tiene que el pozo se encuentra mal abandonado, toda vez que no se encuentra herméticamente cerrado ni en condiciones seguras para el abandono, conforme se establece el Artículo 2° del Decreto Supremo N° 032-2004-EM - Reglamento de las Actividades de Exploración y Explotación de Hidrocarburos⁶.

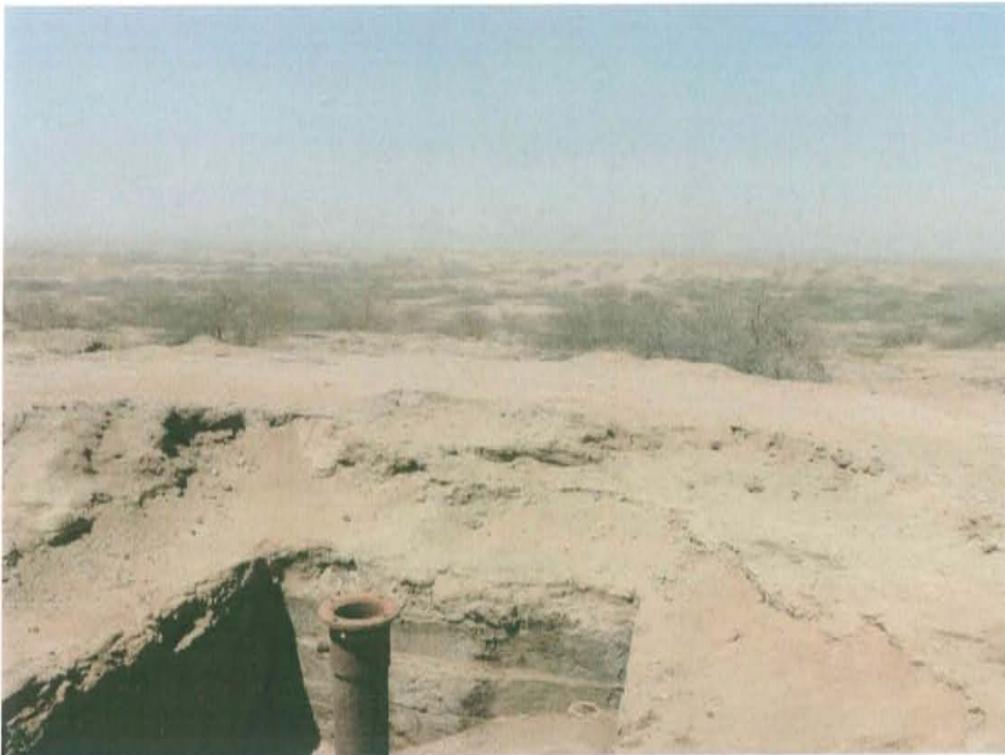
Fotografía N° 2. Vista panorámica del área circundante del pozo inactivo T2788. Observese la zona de planicie en la que se encuentra el pozo.

13. La fisiografía está representada por lomas y colinas bajas en los alrededores, la zona evaluada en la que se ubica el pozo, se caracteriza por tener una topografía plana con leve pendiente, sin embargo, el paisaje dominante está caracterizado por planicies, existiendo pequeñas lomas en los alrededores. La vegetación es natural de la zona, escasa y dispersa, además el área presenta escasa red de drenaje por escorrentía y no se observan cursos de agua activos en los alrededores ni presencia de población

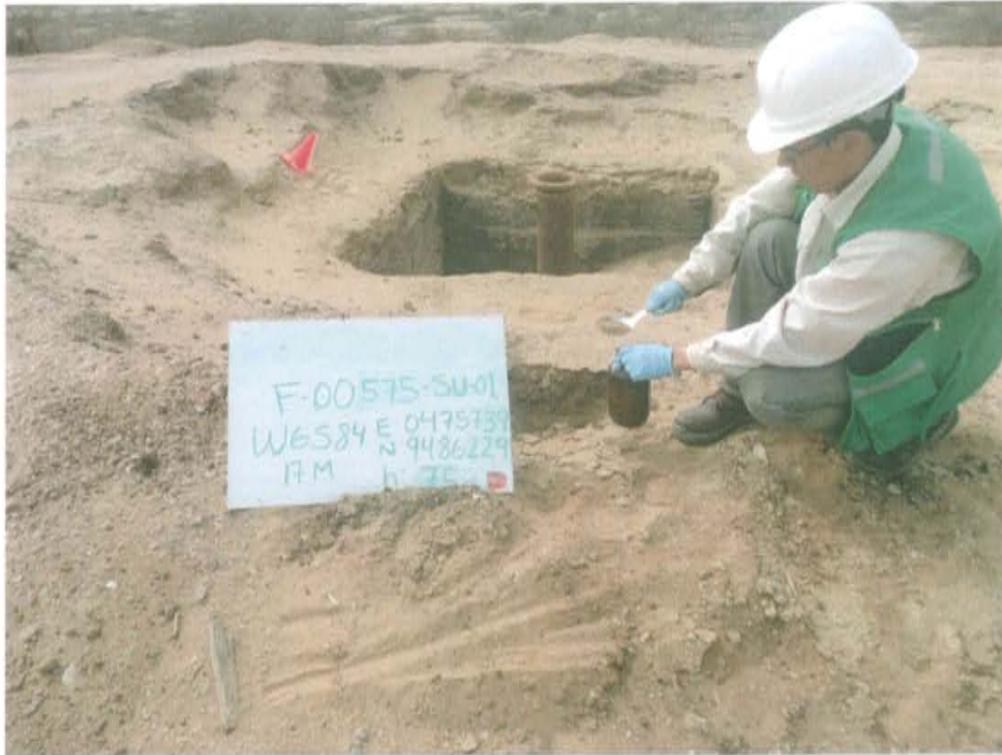
Fotografía N° 3. Toma de muestra de suelo en el punto F00575-SU01, ubicado a 2 m aproximadamente del Pozo T2788.

18. Producto del recorrido y exploración del área circundante al pozo, se ubicaron dos (2) puntos para la recolección de igual número de muestras puntuales de suelo para su correspondiente análisis en un laboratorio acreditado por INDECOPI. Para la toma de muestra se siguieron los criterios establecidos en la Guía para Muestreo de Suelos en el marco del Decreto Supremo N° 002-2013-MINAM, Estándares de Calidad Ambiental (ECA) para suelo, aprobado con R.M. N° 085-2014-MINAM - Ministerio del Ambiente.
19. La descripción y ubicación de los puntos de muestreo de suelo; así como, los parámetros analizados en laboratorio se detallan en la Tabla 1 (ver anexo 4).

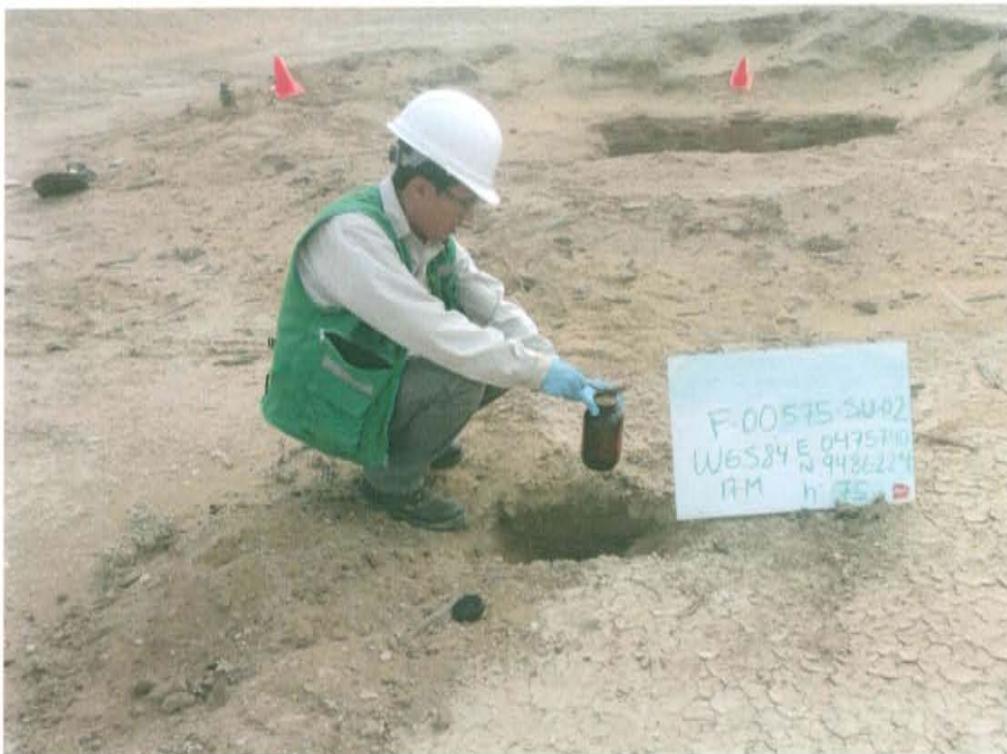
Fotografía N° 4. Toma de muestra de suelo en el punto F00575-SU02, ubicado a 5 m aproximadamente del Pozo T2788

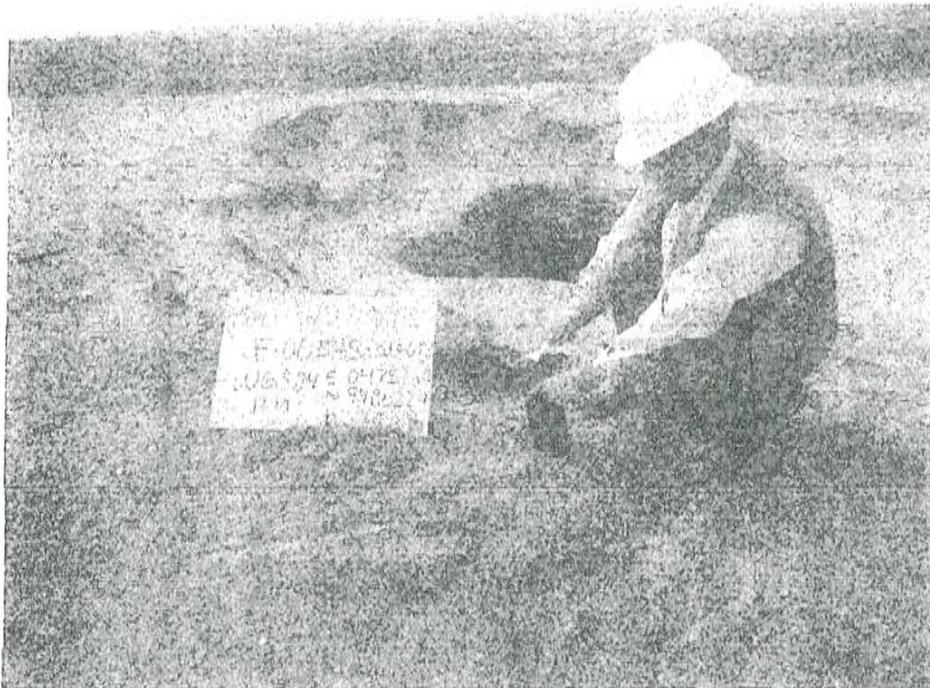
Fotografía N° 1. Toma de muestra de suelo en el punto F00575-SU01, ubicado a 2 m aproximadamente del Pozo T2788.

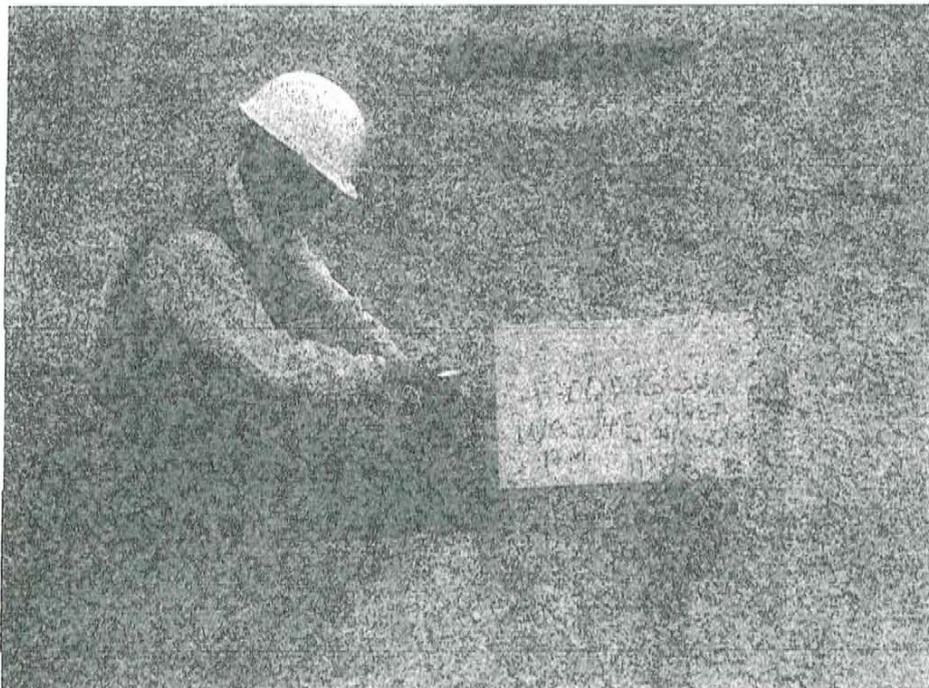
Fotografía N° 2. Toma de muestra de suelo en el punto F00575-SU02, ubicado a 5 m aproximadamente del Pozo T2788.

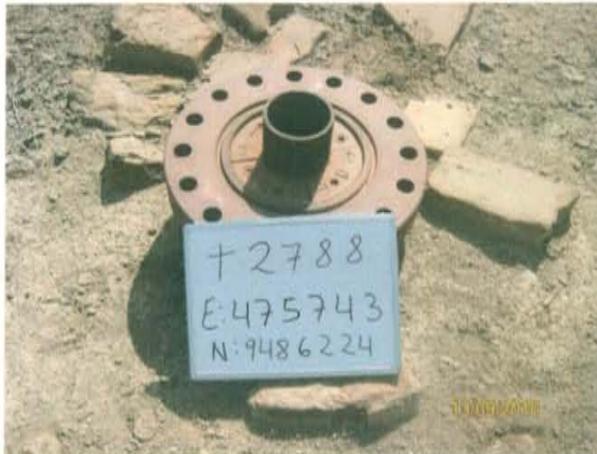
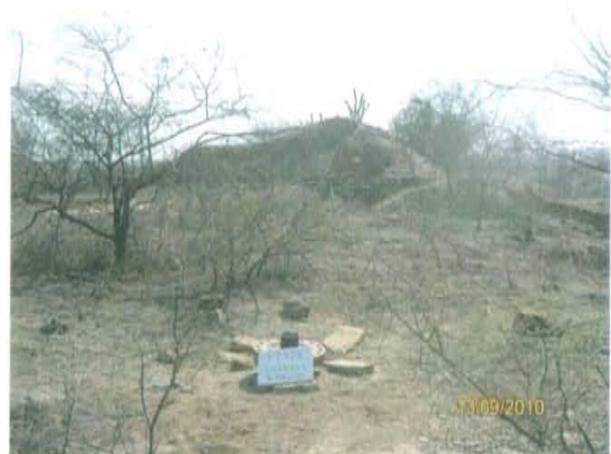
3. REGISTRO FOTOGRÁFICO

Pozo ATA, con casing con brida corroído, con fluido en su interior, cantina destruida con restos de madera, sin acceso vehicular y vegetación seca en la zona.

Inadecuado Abandono de Pozo
