Título del estudio : Ejecución del monitoreo de la calidad de agua, hidrobiología y evaluación de flora y fauna en el área de influencia del proyecto central hidroeléctrica Laguna Azul, ubicado en el distrito de Ayo, provincia de Castilla, departamento de Arequipa

Fecha de ejecución : Del 29 de abril al 08 de mayo de 2019

Fecha de aprobación : 20-06-2019 Reporte N° : 0219-2019-SSIM

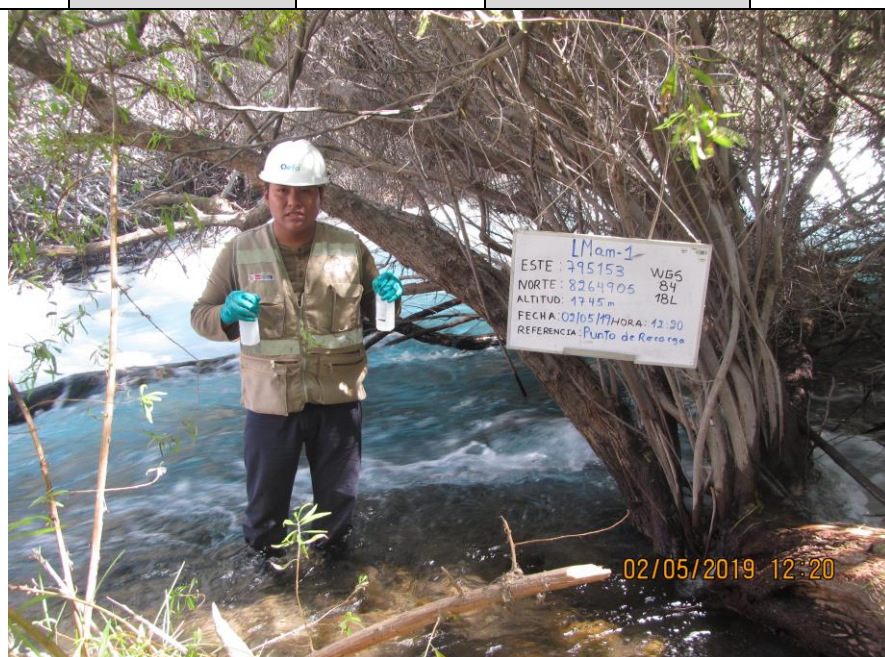
Descripción: Toma de muestra de agua en el punto de recarga de la laguna Mamacocha, agua transparente. Además, se registran algunos bloques de piedra (roca) cubiertas con macroalgas y sus márgenes tienen cobertura vegetal arbórea y arbustiva con ensombreamiento.

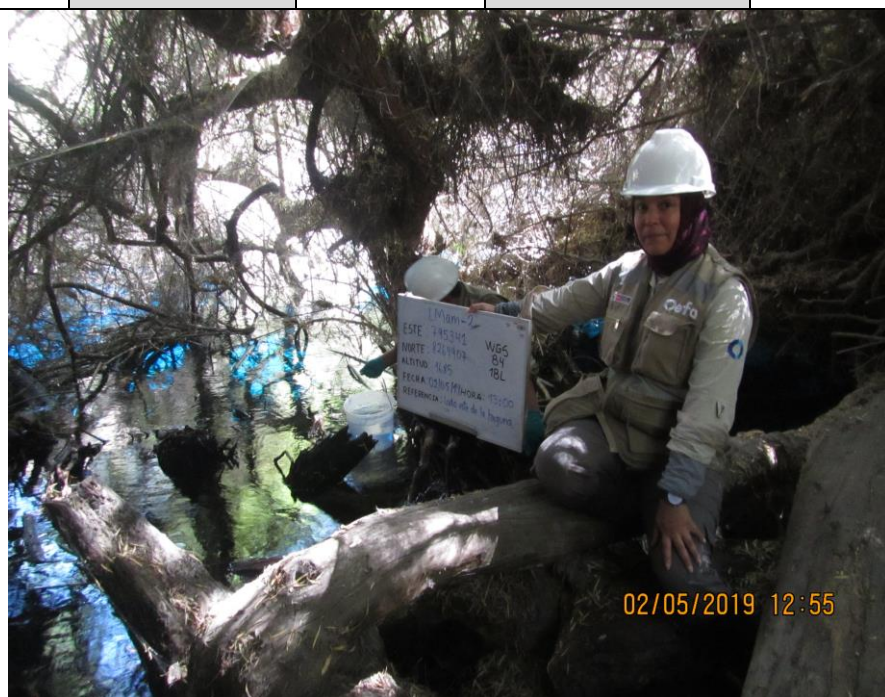
Descripción: Toma de muestra de agua en el lado este de la laguna Mamacocho, agua transparente con coloración turquesa de fondo; se aprecia cobertura vegetal arbustiva con ensombreamiento.

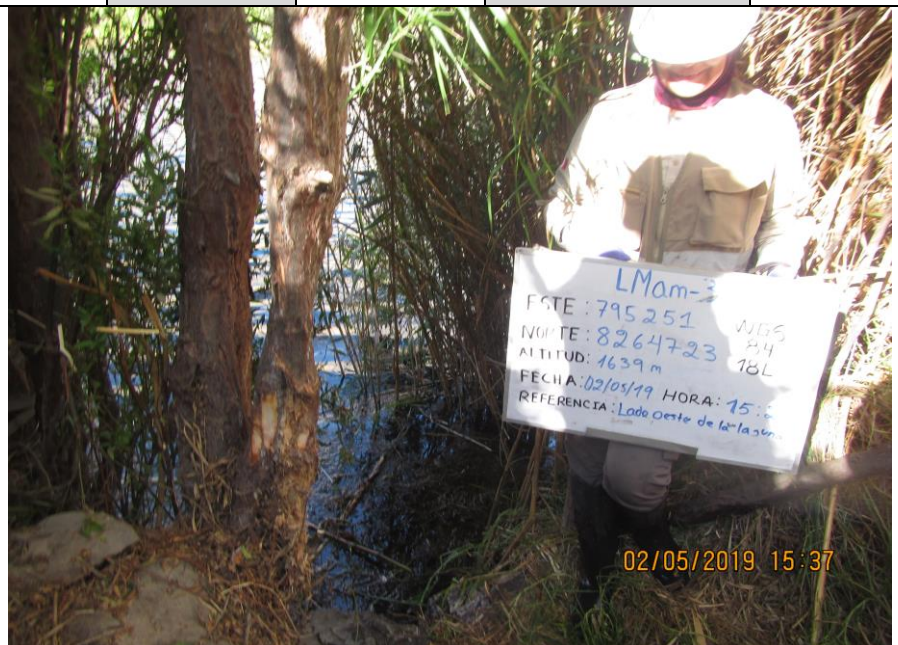
Descripción: Toma de muestra de agua en el lado oeste de la laguna Mamacocho, agua transparente con coloración turquesa de fondo; además, en su margen tienen cobertura vegetal arbórea y arbustiva.

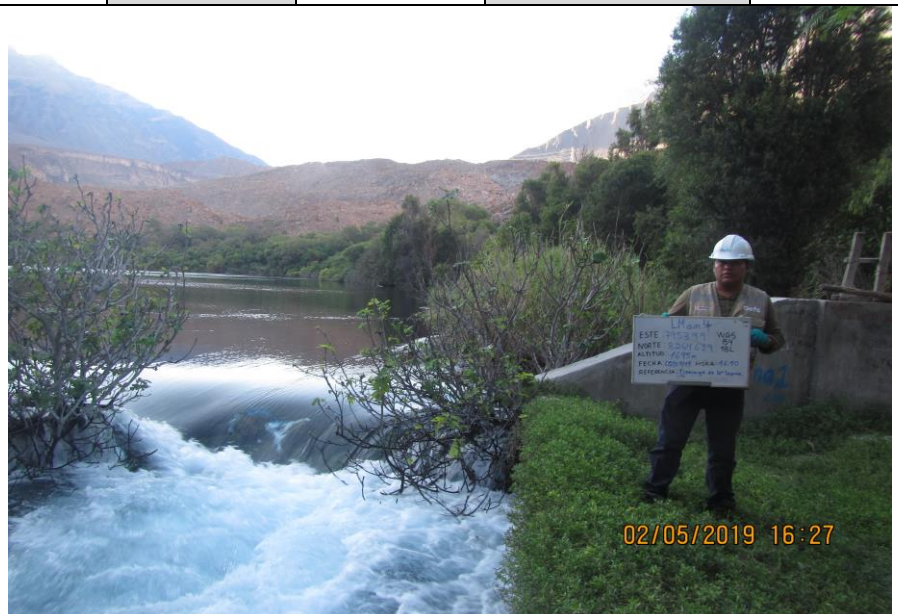
El proyecto Laguna Azul se encuentra ubicado políticamente en el distrito Ayo, provincia Castilla, departamento Arequipa, a una altitud aproximada entre los 1350 a 3816 m s. n. m., siendo el distrito de Ayo el área de influencia indirecta del proyecto (Figura 3.1)

El principal aporte de la laguna Mamacocha proviene de la descarga de la laguna Chachas, cuyas aguas se pierden por infiltración y tras un recorrido aproximado de 15 km dichas aguas afloran en la laguna Mamacocha; así mismo, recibe el aporte de la quebrada Subna cuyas aguas se pierden también por infiltración a aproximadamente 10 km aguas arriba de la laguna Mamacocha¹.

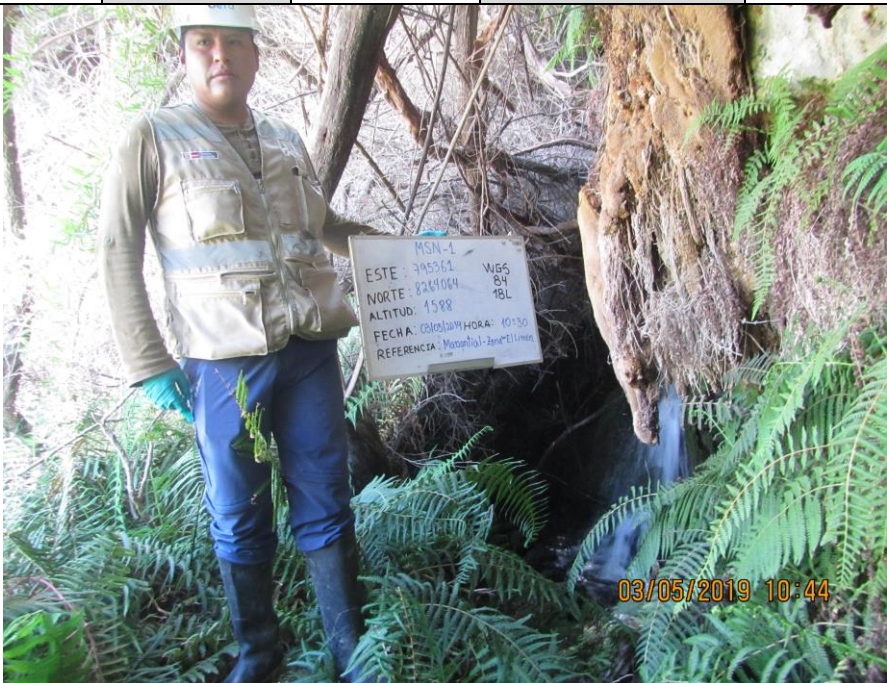
Fecha: 03/05/2019					
Hora: 10:30					
Coordenadas UTM -WGS 84 – Zona 18L					
Este (m): 795361					
Norte (m): 8264064					
Altitud (m s. n. m.): 1588					
Precisión: ± 3 m		<p>Descripción: Toma de muestra de agua en un manantial sin nombre, agua transparente. Además, tiene cobertura vegetal arbórea y arbustiva en ambas márgenes, en los alrededores se aprecia cultivo de limones.</p>			
Distrito	Ayo	Provincia	Castilla	Departamento	Arequipa
Fotografía 6 DMCA-1

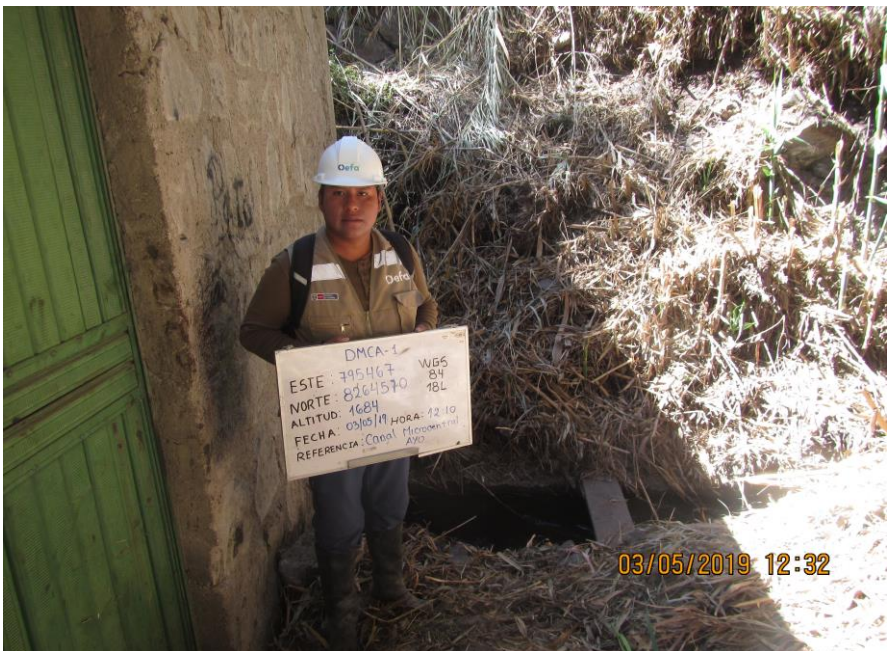
Fecha: 03/05/2019					
Hora: 12:10					
Coordenadas UTM -WGS 84 – Zona 18L					
Este (m): 795467					
Norte (m): 8264570					
Altitud (m s. n. m.): 1684					
Precisión: ± 3 m		<p>Descripción: Toma de muestra de agua en el canal de descarga de la microcentral Ayo, agua transparente. Además, tiene cobertura vegetal en el margen izquierdo con poco ensombreamiento, ramas y hojas secas alrededor del punto evaluado.</p>

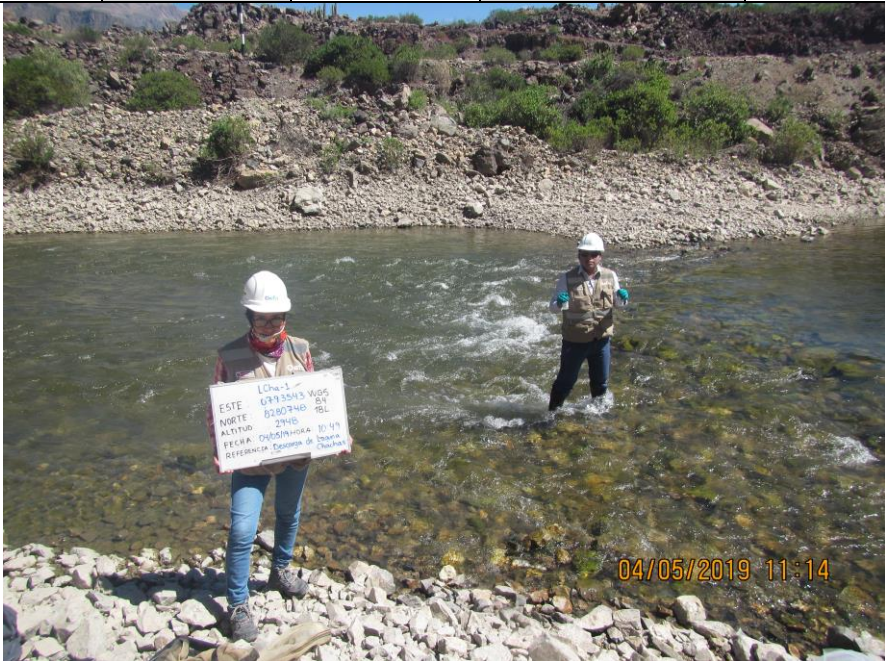
Fecha: 04/05/2019					
Hora: 10:49					
Coordenadas UTM -WGS 84 – Zona 18L					
Este (m): 793543					
Norte (m): 8280748					
Altitud (m s. n. m.): 2948					
Precisión: ± 3 m					
Descripción:	Toma de muestra de agua en la descarga de la laguna Chachas, transparente y sustrato del lecho compuesto de canto rodado principalmente, Además, se registran en su cauce piedras pequeñas cubiertas con macroalgas y en su margen izquierdo tienen cobertura vegetal arbustiva con poco ensombreamiento.				
Distrito	Ayo	Provincia	Castilla	Departamento	Arequipa
Fotografía 8 RCha-1

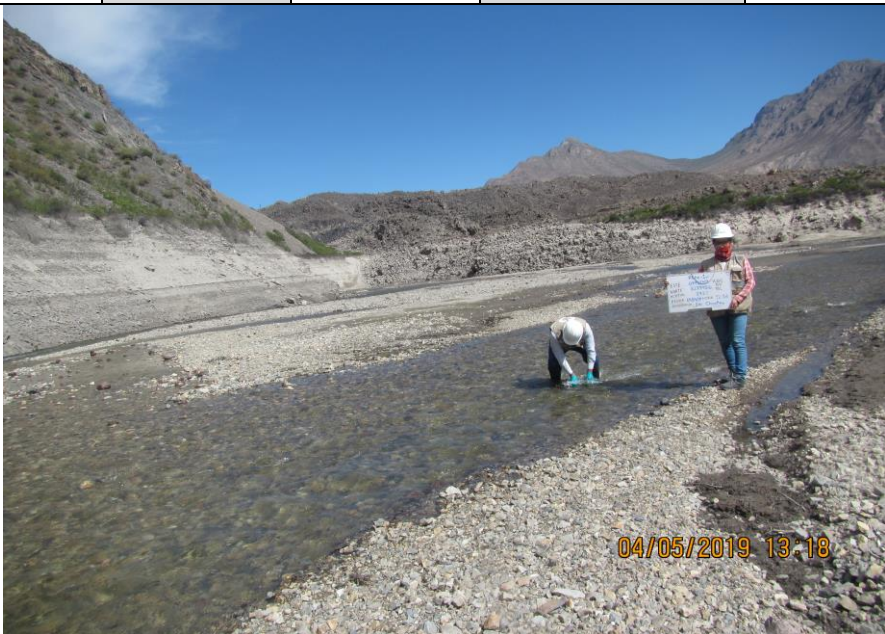
Se ha considerado los lineamientos establecidos en el protocolo de monitoreo de agua superficial a nivel nacional, el cual se detalla en la Tabla 5.1.

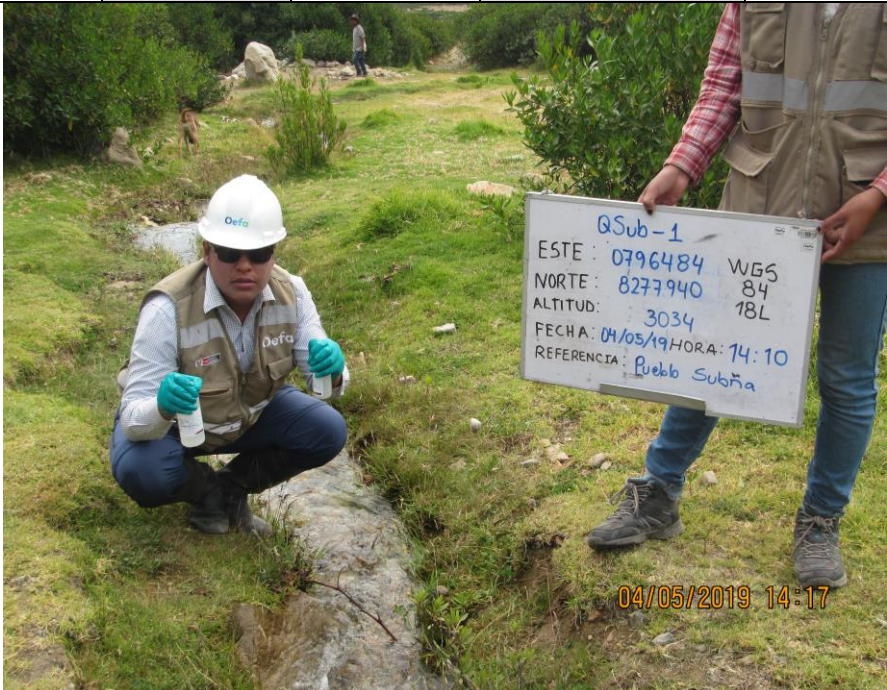
Fecha: 04/05/2019					
Hora: 14:10					
Coordenadas UTM -WGS 84 – Zona 18L					
Este (m): 796484					
Norte (m): 8277940					
Altitud (m s. n. m.): 3034					
Precisión: ± 3 m					
Descripción:		Toma de muestra de agua de la quebrada Subna, agua transparente con presencia de pequeñas gravas en sus contornos. Además, tiene cobertura vegetal arbustiva en ambas márgenes con poco ensombreamiento y un cauce estrecho.			
Distrito	Ayo	Provincia	Castilla	Departamento	Arequipa
Fotografía 10 CAAyo-2

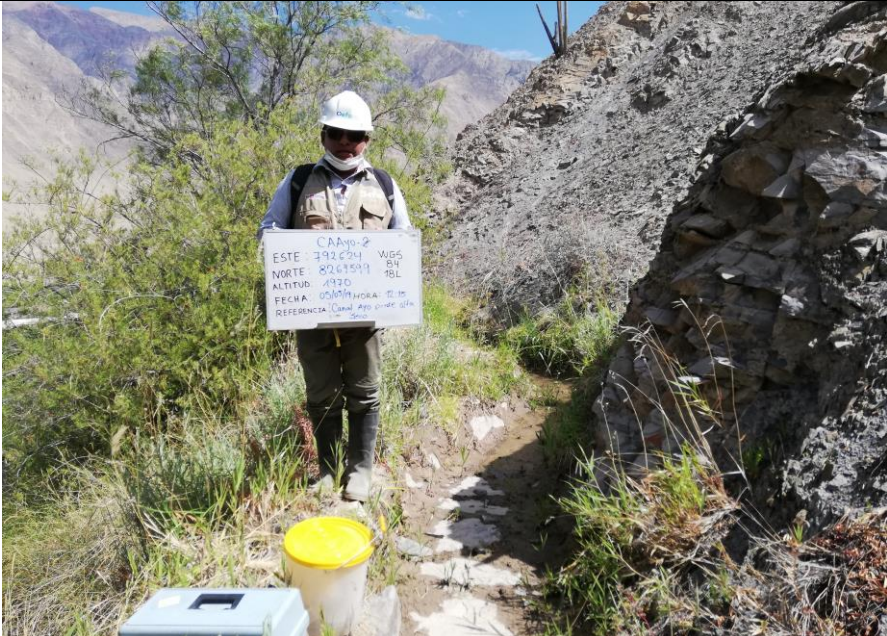
Fecha: 05/05/2019					
Hora: 12:15					
Coordenadas UTM -WGS 84 – Zona 18L					
Este (m): 792624					
Norte (m): 8264599					
Altitud (m s. n. m.): 1970					
Precisión: ± 3 m					
Descripción:		El tramo final del canal de riego Ayo, parte alta, se encontró seco (sin agua). Además, tiene cobertura vegetal arbustiva en ambas márgenes con poco ensombreamiento y un cauce estrecho.

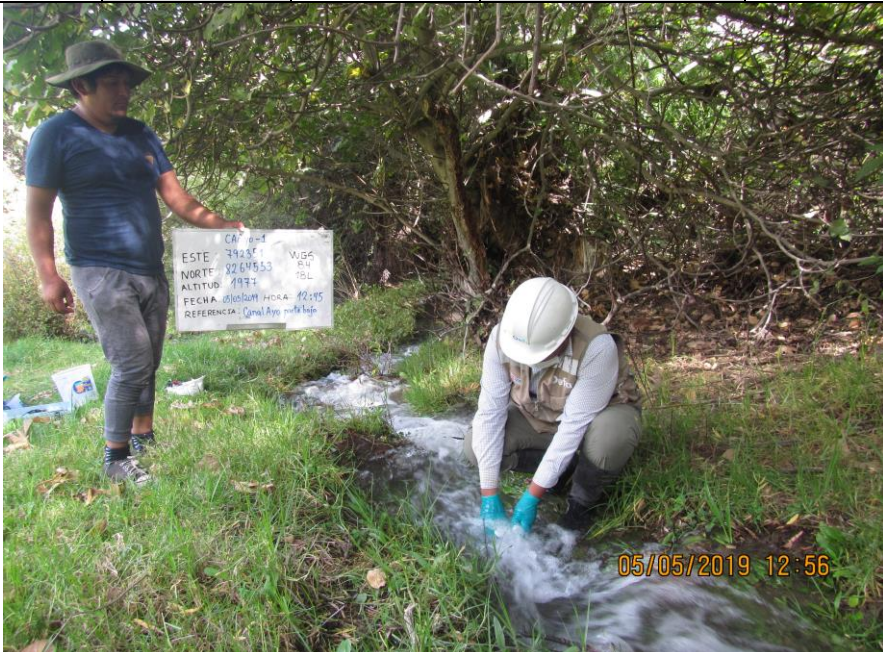
Fecha: 05/05/2019					
Hora: 12:45					
Coordenadas UTM -WGS 84 – Zona 18L					
Este (m): 792351					
Norte (m): 8264553					
Altitud (m s. n. m.): 1977					
Precisión: ± 3 m		<p>05/05/2019 12:56</p>			
Descripción:		Toma de muestra de agua en el tramo final del canal de riego Ayo, parte baja, agua transparente con presencia de cobertura vegetal en ambos márgenes del canal, a dos metros de otro ramal de canal de concreto.			
Distrito	Ayo	Provincia	Castilla	Departamento	Arequipa
Fotografía 12 RCol-2

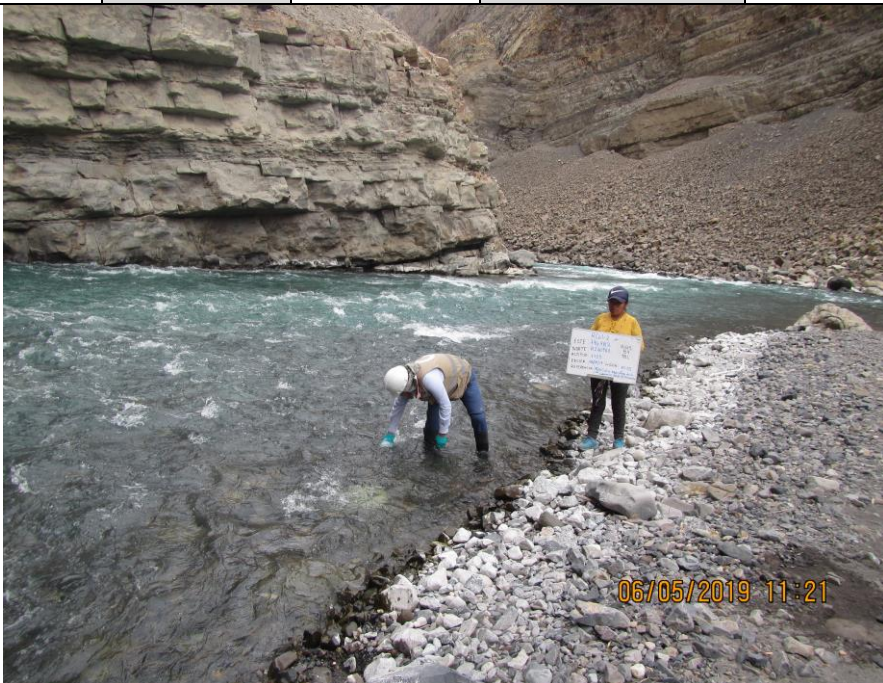
Fecha: 06/05/2019					
Hora: 10:55					
Coordenadas UTM -WGS 84 – Zona 18L					
Este (m): 796482					
Norte (m): 8260962					
Altitud (m s. n. m.): 1355					
Precisión: ± 3 m		<p>06/05/2019 11:21</p>			
Descripción:		Toma de muestra de agua en el río Colca después de la confluencia con el río Mamacocha, agua transparente con coloración verdosa de fondo y sustrato del lecho compuesto de canto rodado principalmente, en ambos márgenes no se presenta cobertura vegetal arbustiva.

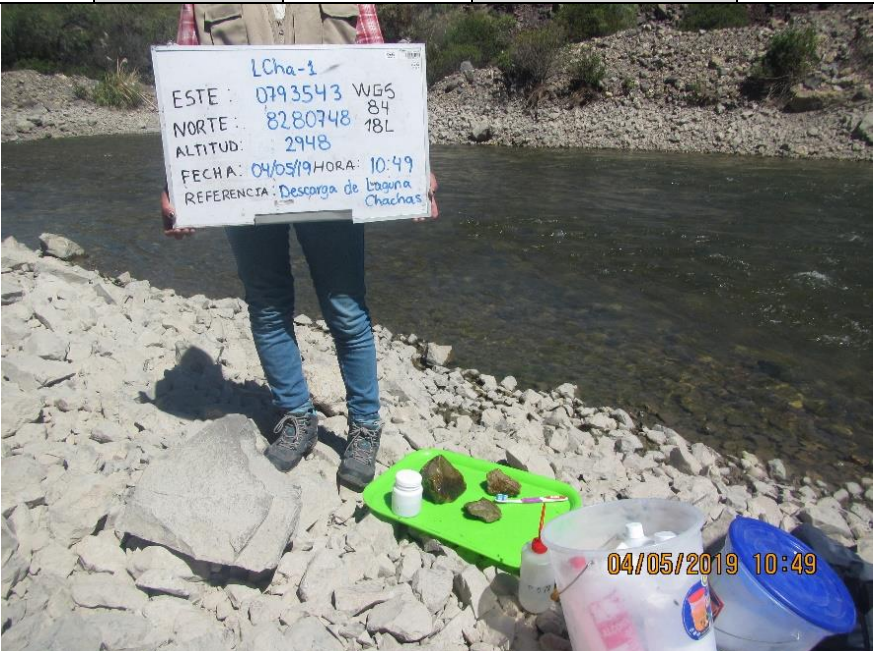
Fecha: 04/05/2019					
Hora: 10:49					
Coordenadas UTM -WGS 84 – Zona 18L					
Este (m): 793543					
Norte (m): 8280748					
Altitud (m s. n. m.): 2948					
Precisión: ± 3 m					
Descripción:		Ubicado en la laguna Chachas, punto de descarga. Colecta de la comunidad de perifiton en una muestra compuesta de 25 cm ² , presencia de canto rodado en ambos márgenes del río.			
Distrito	Ayo	Provincia	Castilla	Departamento	Arequipa
Fotografía 6 RCha-1

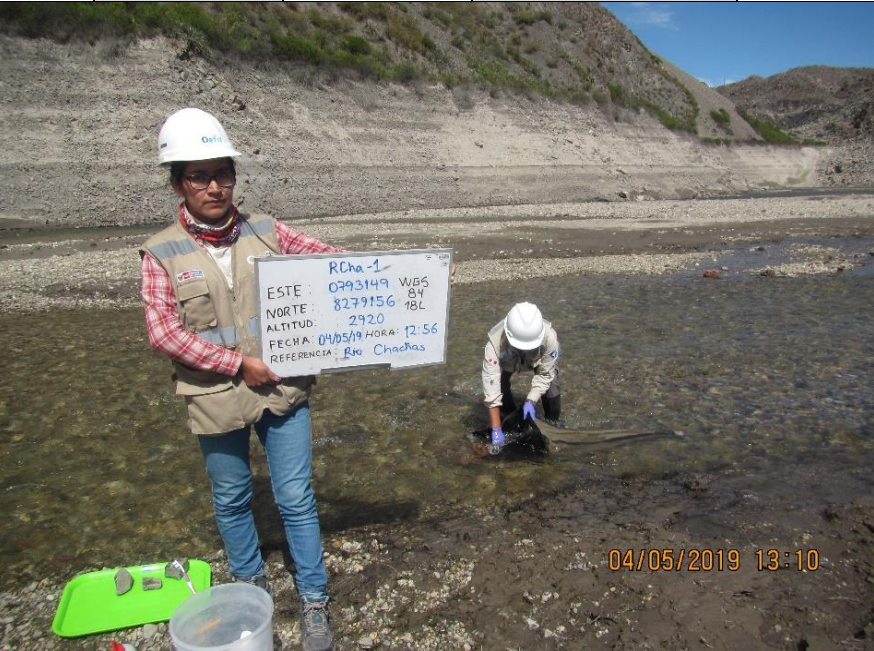
Fecha: 04/05/2019					
Hora: 12:56					
Coordenadas UTM -WGS 84 – Zona 18L					
Este (m): 793149					
Norte (m): 8279156					
Altitud (m s. n. m.): 2920					
Precisión: ± 3 m					
Descripción:		Ubicado en el río Chachas, a 2 km de la descarga de la laguna Chachas. Colecta de la comunidad de macrobentos con red Surber en tres replicas y muestra compuesta.

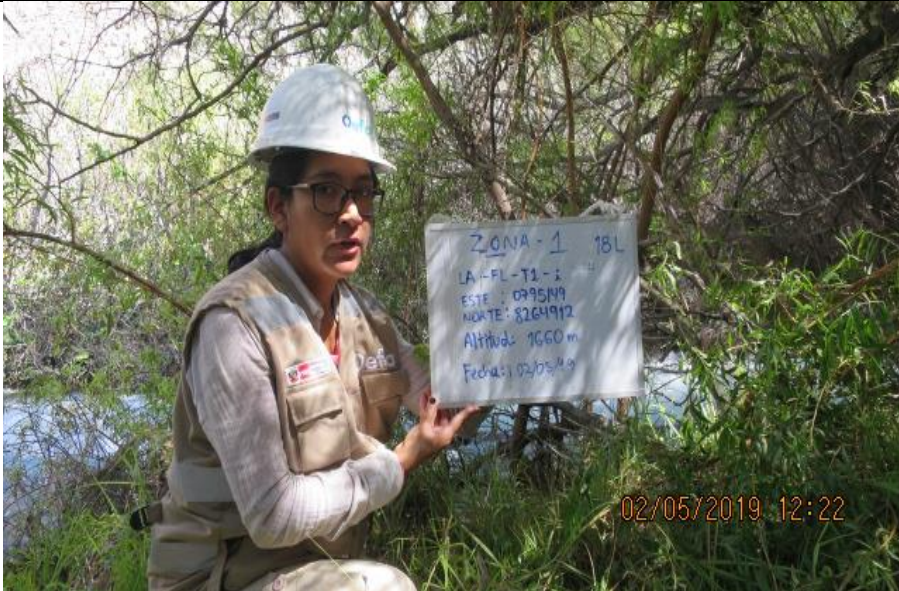
Se ha considerado los lineamientos establecidos en guías y manuales detalladas en la Tabla 5.16.

N.º	Nombre del Protocolo / Guía
1	Guía de inventario de la fauna silvestre
2	Técnicas de inventario y monitoreo para los anfibios de la región tropical andina
3	Reptile Ecology and Conservation: A Handbook of Techniques

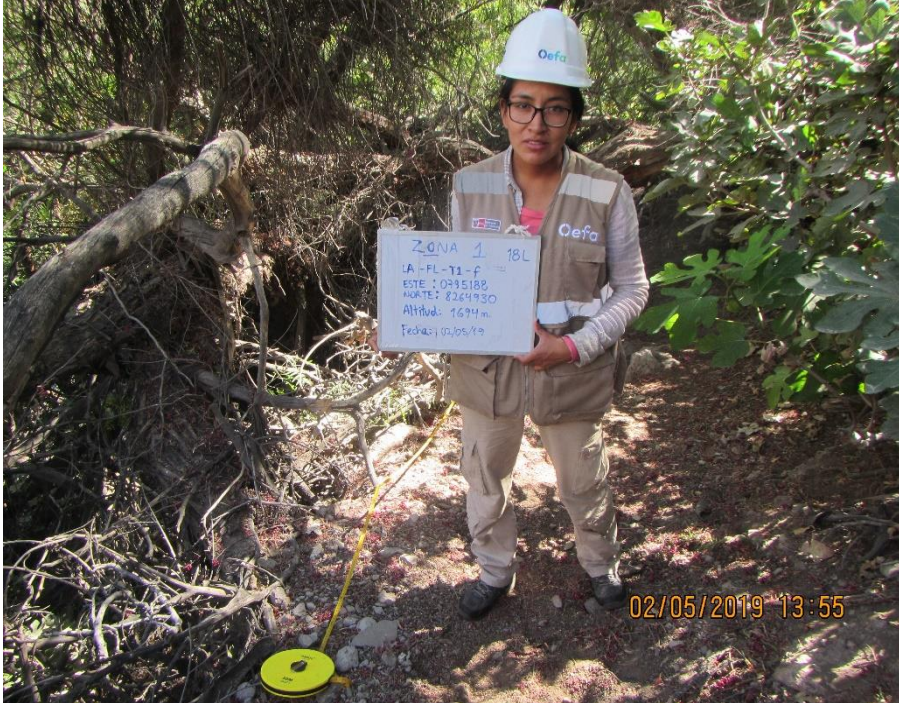
Los materiales y equipos utilizados en la evaluación de fauna silvestre se detallan en la Tabla 5.17.

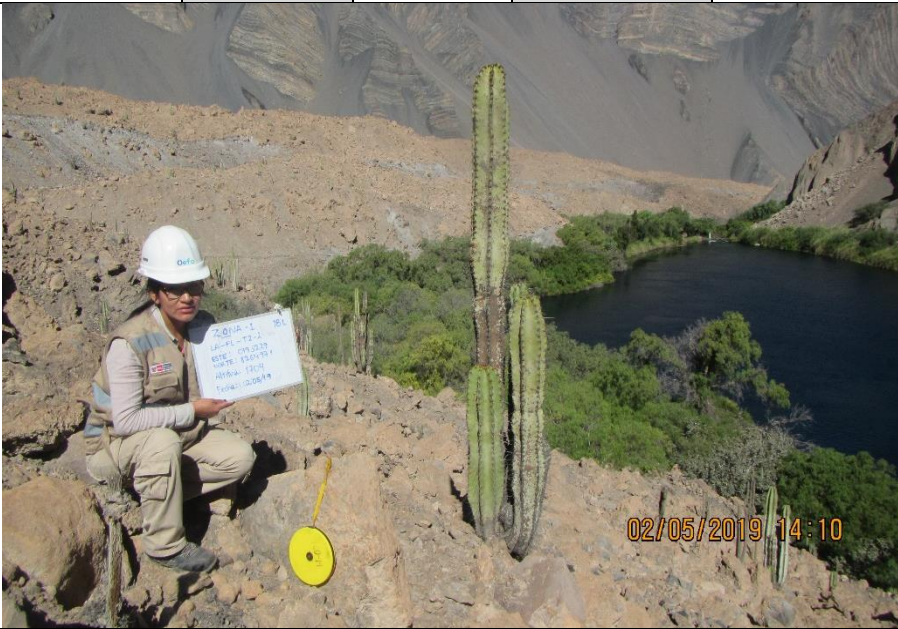
Zona	Ecosistema Frágil (EF)	Cantidad VES	Código VES OEFA	Fecha	Coordenada UTM - WGS 84 Zona 18 L Inicial		Altitud inicial (m s.n.m.)	Coordenada UTM - WGS 84 Zona 18 L Final		Altitud final (m s.n.m.)	Hora Inicio	Hora Final	Formación vegetal	Descripción
					Este (m)	Norte (m)		Este (m)	Norte (m)					
Zona-1	EF1 (laguna Mamacocha)	4	LA-HE-V1	2/05/2019	795381	8264798	1694	795362	8264891	1706	10:32	11:02	Monte ribereño (laguna Mamacocha)	Vegetación ribereña, con presencia de arbustos de gran tamaño en todo el borde de la laguna Mamacocha, rodeada de áreas con cactáceas columnares.
			LA-HE-V2	2/05/2019	795314	8264911	1713	795228	8264937	1718	11:29	11:59		
			LA-HE-V3	2/05/2019	795118	8264893	1719	795159	8264816	1714	12:51	13:21		
			LA-HE-V4	2/05/2019	795202	8264764	1705	795295	8264671	1691	13:36	14:06

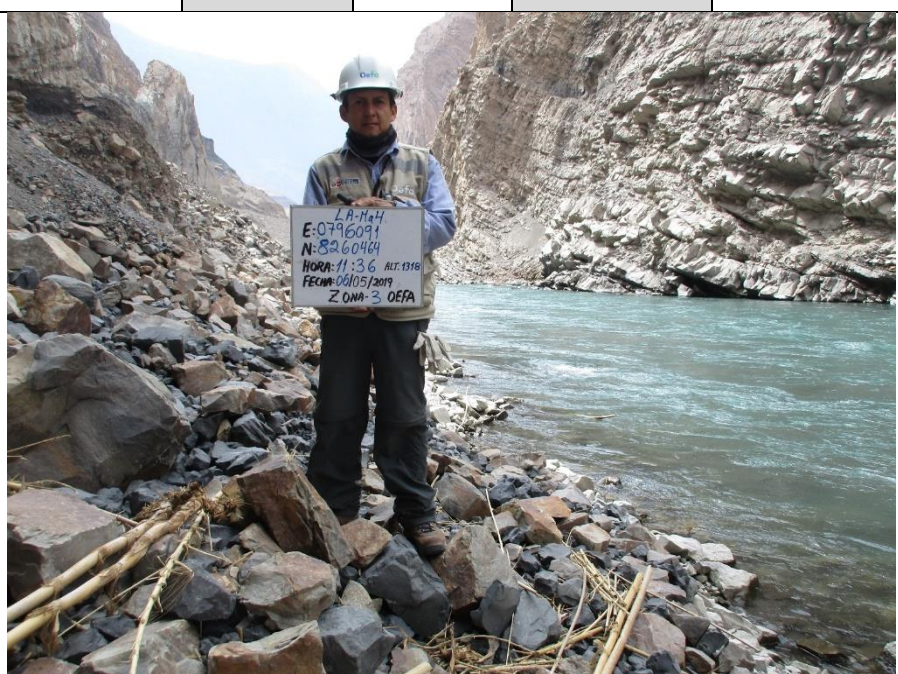
Fecha: 06/05/2019					
Hora: 11:36					
COORDENADAS UTM - WGS 84 – ZONA 18L					
Este inicial (m) : 796091					
Norte inicial (m) : 8260464					
Altitud inicial (m s.n.m.) : 1318					
Precisión: ± 3					
DESCRIPCIÓN:	Ubicado entre el margen derecho del río Colca y la confluencia con el río Mamacocho en canto rodado.

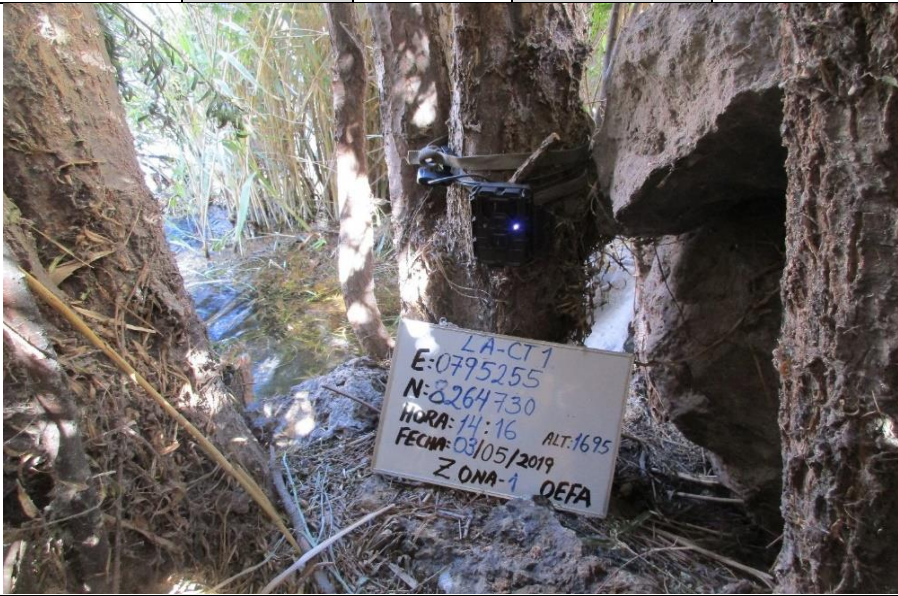
Distrito	Ayo	Provincia	Castilla	Departamento	Arequipa
<p>FOTOGRAFÍA N.º 36 LA-CT1 – Zona-1</p> <p>Fecha: 03/05/2019 Hora: 14:16</p> <p>COORDENADAS UTM - WGS 84 – ZONA 18L</p> <p>Este (m) : 795255 Norte (m) : 8264730 Altitud (m s.n.m.) : 1695 Precisión: ± 3</p>

<p>DESCRIPCIÓN: Ubicado en orilla del margen derecho de la laguna Mamacocha sujeta a árbol de Sauce.</p>					
Distrito	Ayo	Provincia	Castilla	Departamento	Arequipa
<p>FOTOGRAFÍA N.º 37 LA-CT2 – Zona-1</p> <p>Fecha: 03/05/2019 Hora: 11:15</p> <p>COORDENADAS UTM - WGS 84 – ZONA 18L</p> <p>Este (m) : 795350 Norte (m) : 8264879 Altitud (m s.n.m.) : 1698 Precisión: ± 3</p>

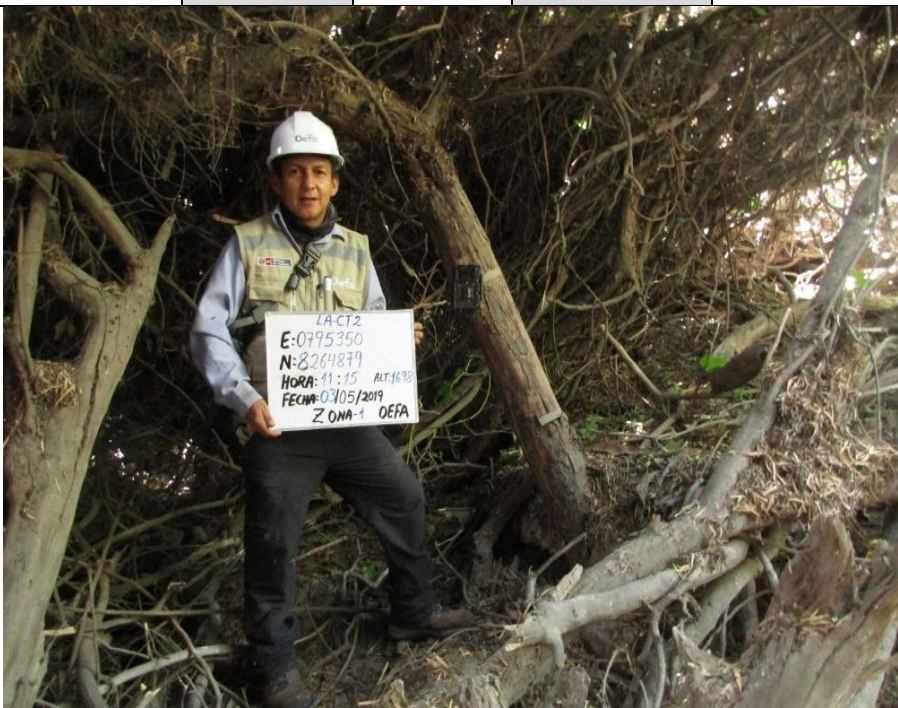
<p>DESCRIPCIÓN: Ubicado en orilla del margen izquierdo de la laguna Mamacocha entre vegetación circundante ribereña.</p>

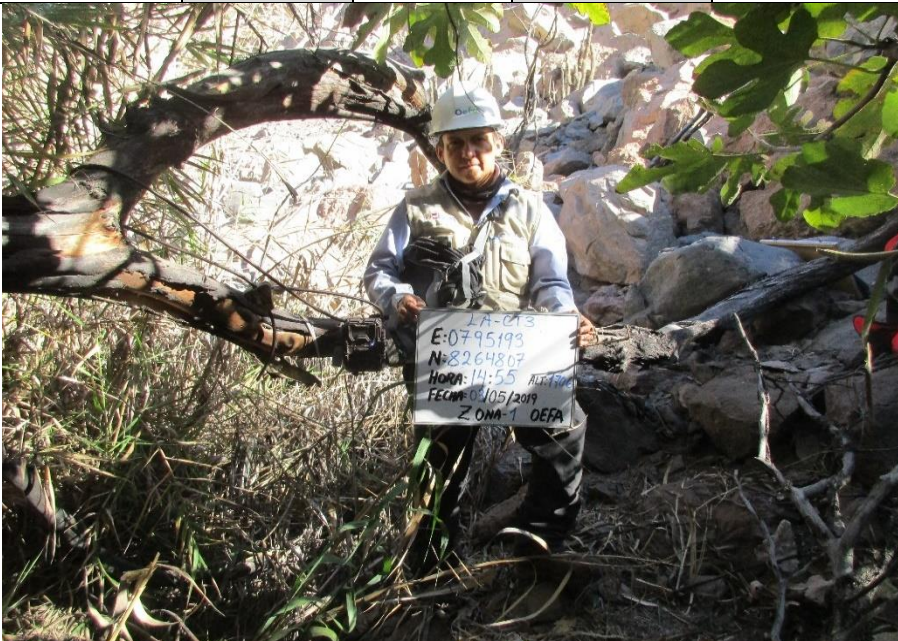
Distrito	Ayo	Provincia	Castilla	Departamento	Arequipa
FOTOGRAFÍA N.º 38 LA-CT3 – Zona-1

Fecha: 03/05/2019					
Hora: 14:55					
COORDENADAS UTM - WGS 84 – ZONA 18L					
Este (m) : 795193					
Norte (m) : 8264807					
Altitud (m s.n.m.) : 1706					
Precisión: ± 3					
DESCRIPCIÓN:	Ubicado en orilla del margen derecho de la laguna Mamacocha entre vegetación ribereña comúnmente llamado carrizo y entre rodal de rocas.				
Distrito	Ayo	Provincia	Castilla	Departamento	Arequipa
FOTOGRAFÍA N.º 39 LA-CT4 – Zona -1

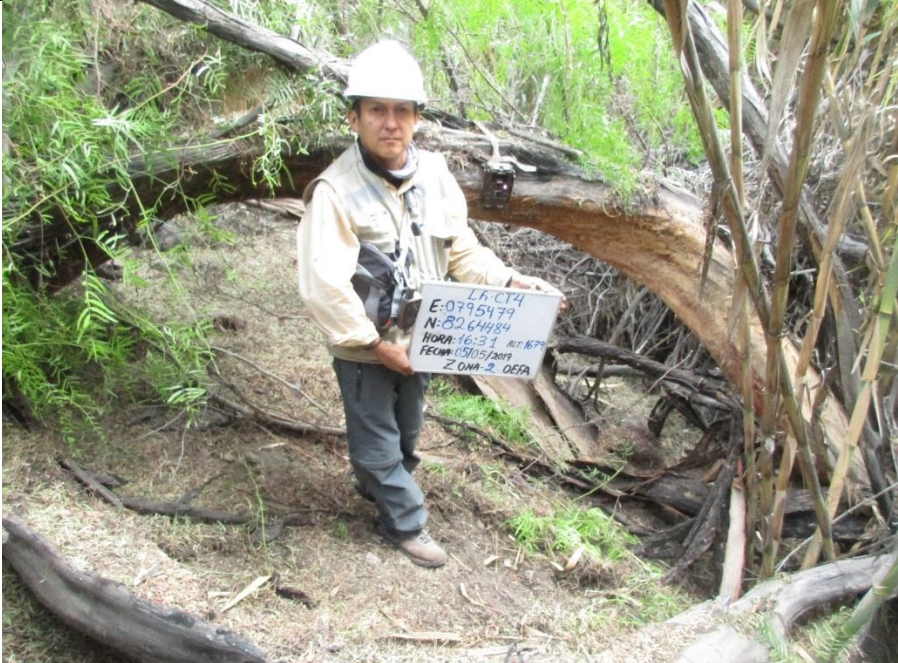
Fecha: 05/05/2019					
Hora: 16:31					
COORDENADAS UTM - WGS 84 – ZONA 18L					
Este (m) : 795479					
Norte (m) : 8264484					
Altitud (m s.n.m.) : 1679					
Precisión: ± 3					
DESCRIPCIÓN:	Ubicado a orilla del margen izquierdo de río Mamacocha a unos 4 m aproximadamente y 100 m de distancia de la laguna Mamacocha, sujeta entre vegetación de carrizo.

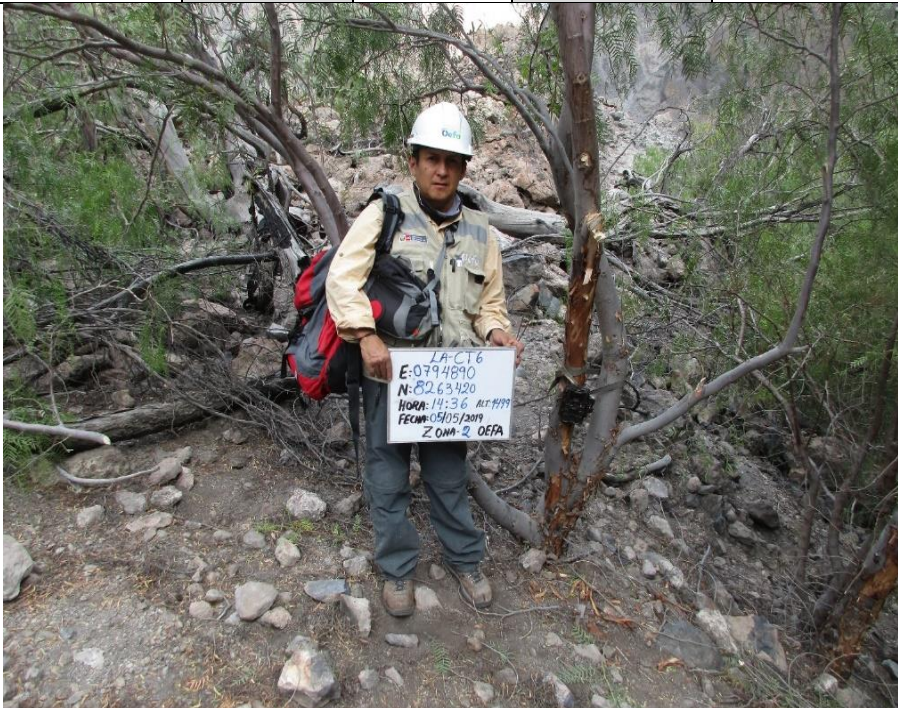
Fecha: 05/05/2019					
Hora: 12:11					
COORDENADAS UTM - WGS 84 – ZONA 18L					
Este (m) : 795071					
Norte (m) : 8263009					
Altitud (m s.n.m.) : 1447					
Precisión: ± 3					
DESCRIPCIÓN:	Ubicado a orilla del margen izquierdo de río Mamacocha en rodal de piedras a unos 2 m aproximadamente de su cauce y tomando como referencia tronco seco sumergido.				
Distrito	Ayo	Provincia	Castilla	Departamento	Arequipa
FOTOGRAFÍA N.º 41 LA-CT6 – Zona-2

Fecha: 05/05/2019					
Hora: 14:36					
COORDENADAS UTM - WGS 84 – ZONA 18L					
Este (m) : 794890					
Norte (m) : 8263420					
Altitud (m s.n.m.) : 1499					
Precisión: ± 3					
DESCRIPCIÓN:	Ubicado a orilla del margen izquierdo de río Mamacocha, a unos 6 m aproximadamente entre vegetación típica desértica como cactáceas.

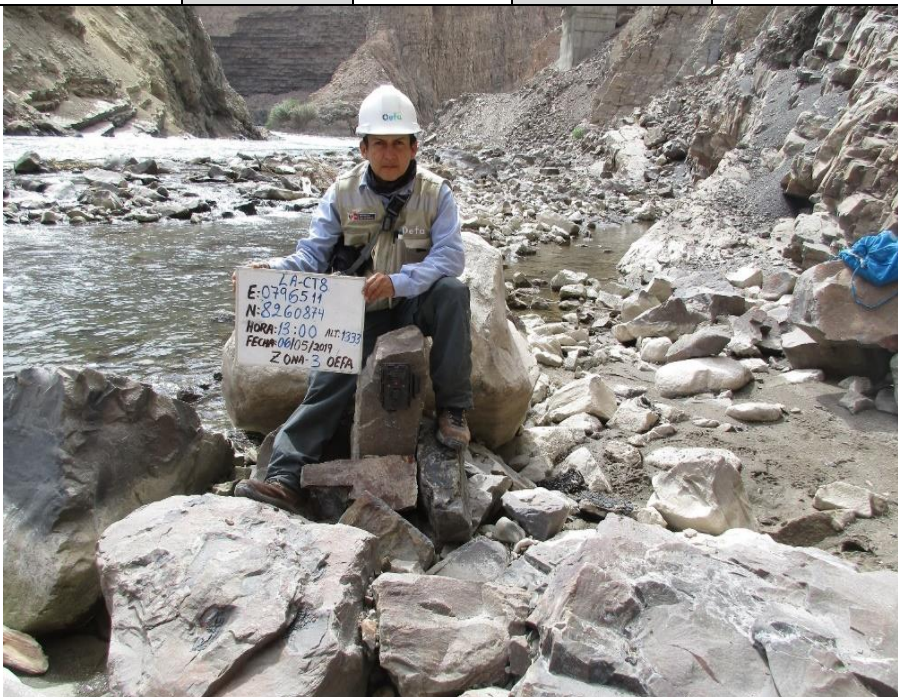
Fecha: 05/05/2019					
Hora: 15:36					
COORDENADAS UTM - WGS 84 – ZONA 18L					
Este (m) : 795458					
Norte (m) : 8264054					
Altitud (m s.n.m.) : 1632					
Precisión: ± 5					
DESCRIPCIÓN:	Ubicado en margen izquierdo de río Mamacocho cerca a chacra denominada Limón por presentar cultivo de esta fruta, entre vegetación típica desértica y roquedal.				
Distrito	Ayo	Provincia	Castilla	Departamento	Arequipa
FOTOGRAFÍA N.º 43 LA-CT8 – Zona-3

Fecha: 06/05/2019					
Hora: 13:00					
COORDENADAS UTM - WGS 84 – ZONA 18L					
Este (m) : 796511					
Norte (m) : 8260874					
Altitud (m s.n.m.) : 1333					
Precisión: ± 5					
DESCRIPCIÓN:	Ubicado en margen izquierdo de río Colca, frente a la confluencia con el río Mamacocho y puente de acceso.
