Título del estudio : Ejecución del monitoreo de la calidad de agua, sedimento e hidrobiología en el área de influencia de la Central Hidroeléctrica Cahua, ubicado en el distrito Manás, provincia Cajatambo, departamento Lima.

Fecha de ejecución : Del 03 al 09 de junio de 2019

Fecha de aprobación : 28-08-2019 Reporte N° : 0335-2019-SSIM

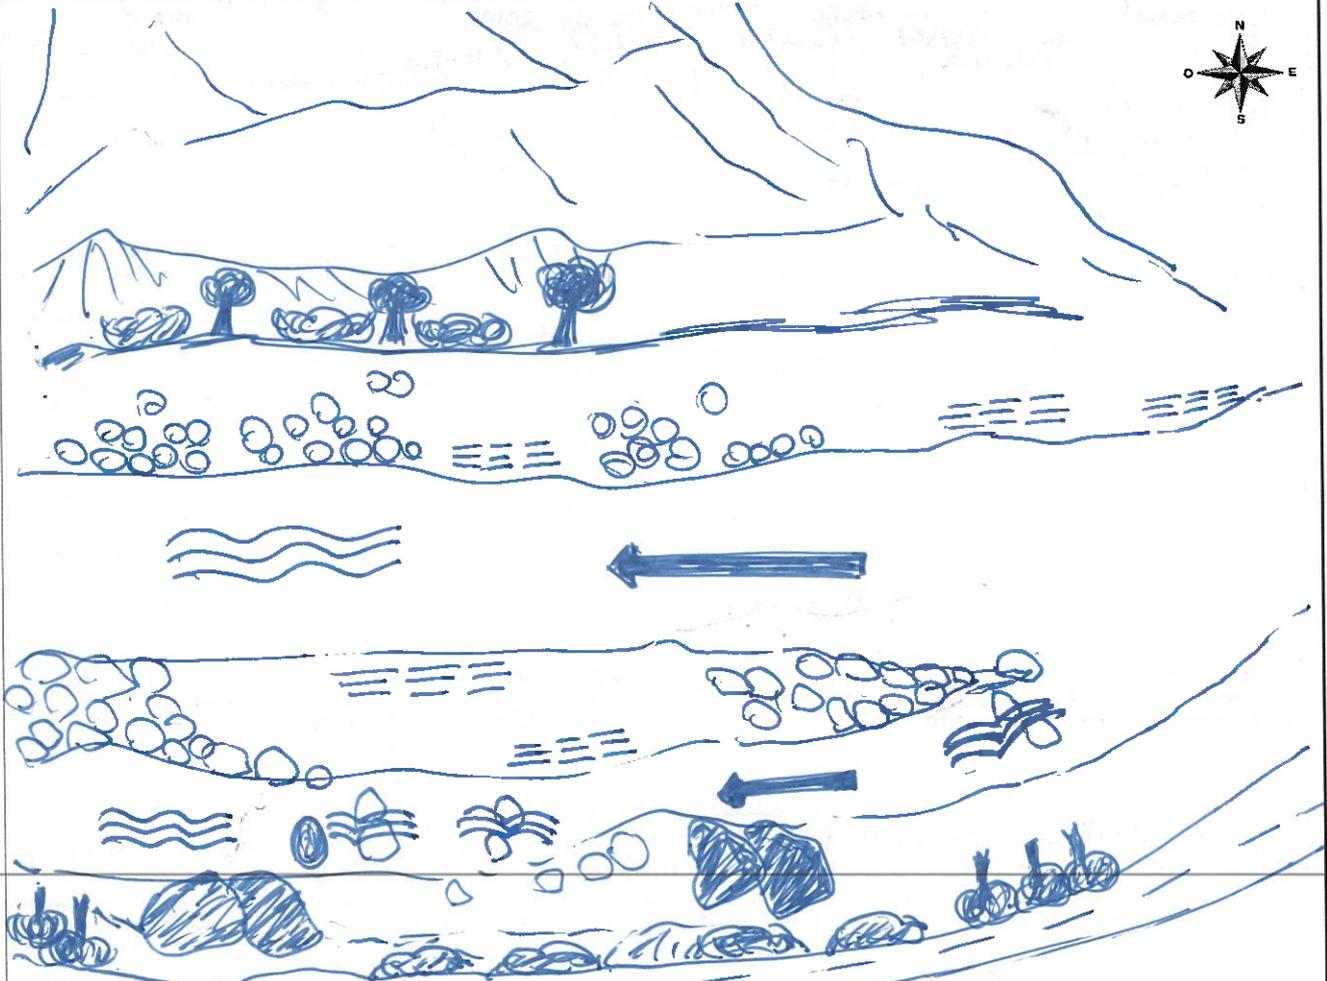
Diagrama del sitio

Efluente (indicar si es doméstico o procedente de otra actividad)		Vegetación leñosa en orilla (indicar si son árboles, arbustos, cactus o trepadoras perennes)		Tabla
	Afloramiento subterráneo (indicar si es natural o procedente de alguna actividad)		Vegetación no leñosa (hierbas)		Corridas
	Industria		Orilla baldía		Rápidos
	Población		Zona de cultivo		Caídas
	Pistas o trochas (indicar)		Zona de pastoreo		Pozas
	Puente		Troncos y/o ramas en el cauce		Dirección de flujo
	Basura y/o escombros (indicar si son residuos orgánicos o inorgánicos)		Roca madre en el cauce

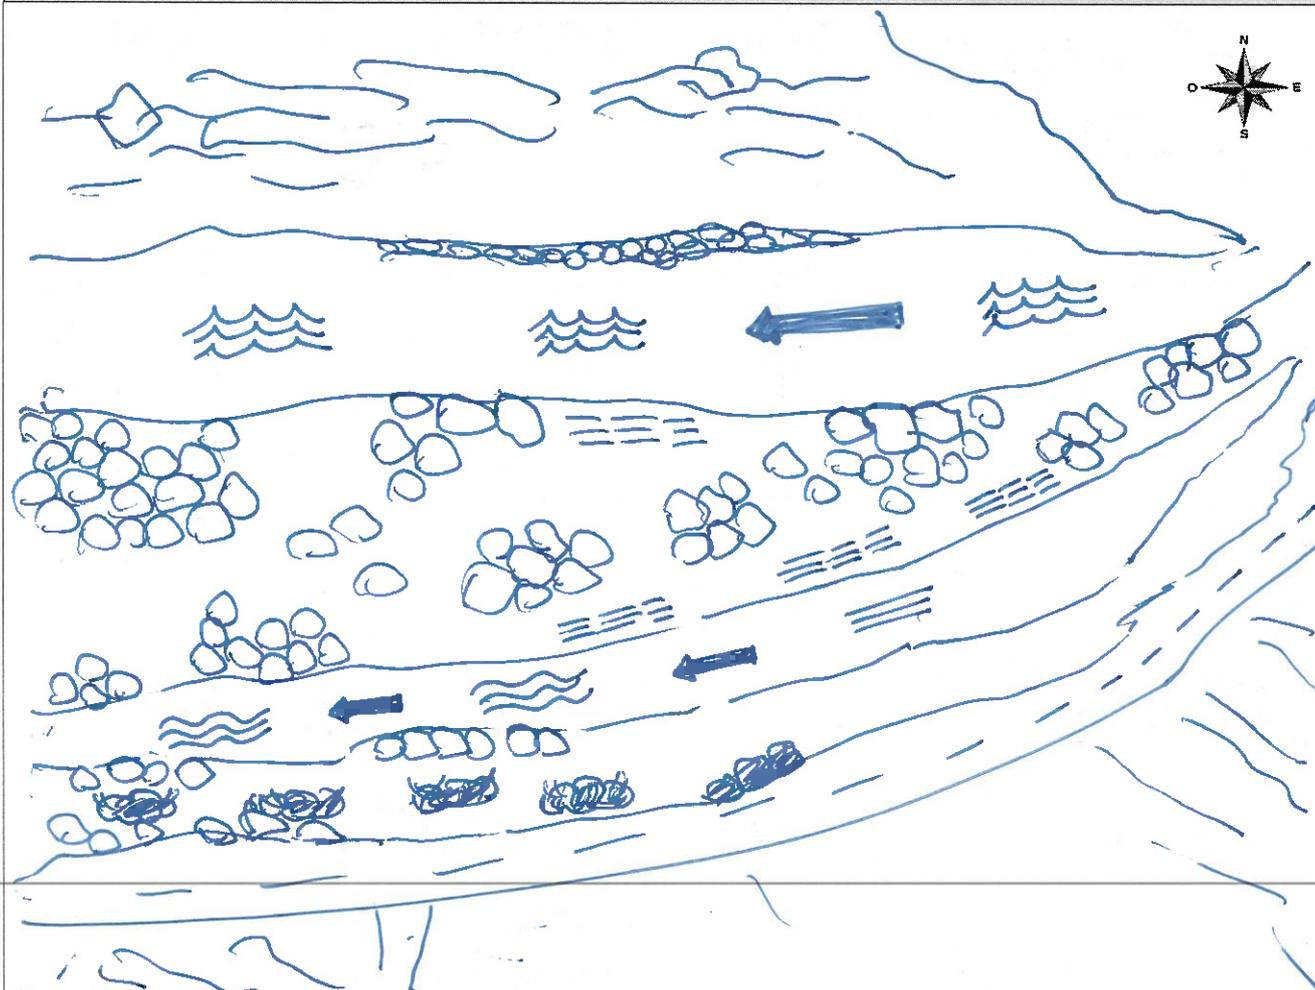
Diagrama del sitio

Efluente (indicar si es doméstico o procedente de otra actividad)		Vegetación leñosa en orilla (indicar si son árboles, arbustos, cactus o trepadoras perennes)		Tabla
	Afloramiento subterráneo (indicar si es natural o procedente de alguna actividad)		Vegetación no leñosa (hierbas)		Corridas
	Industria		Orilla baldía		Rápidos
	Población		Zona de cultivo		Caídas
	Pistas o trochas (indicar)		Zona de pastoreo		Pozas
	Puente		Troncos y/o ramas en el cauce		Dirección de flujo
	Basura y/o escombros (indicar si son residuos orgánicos o inorgánicos)		Roca madre en el cauce

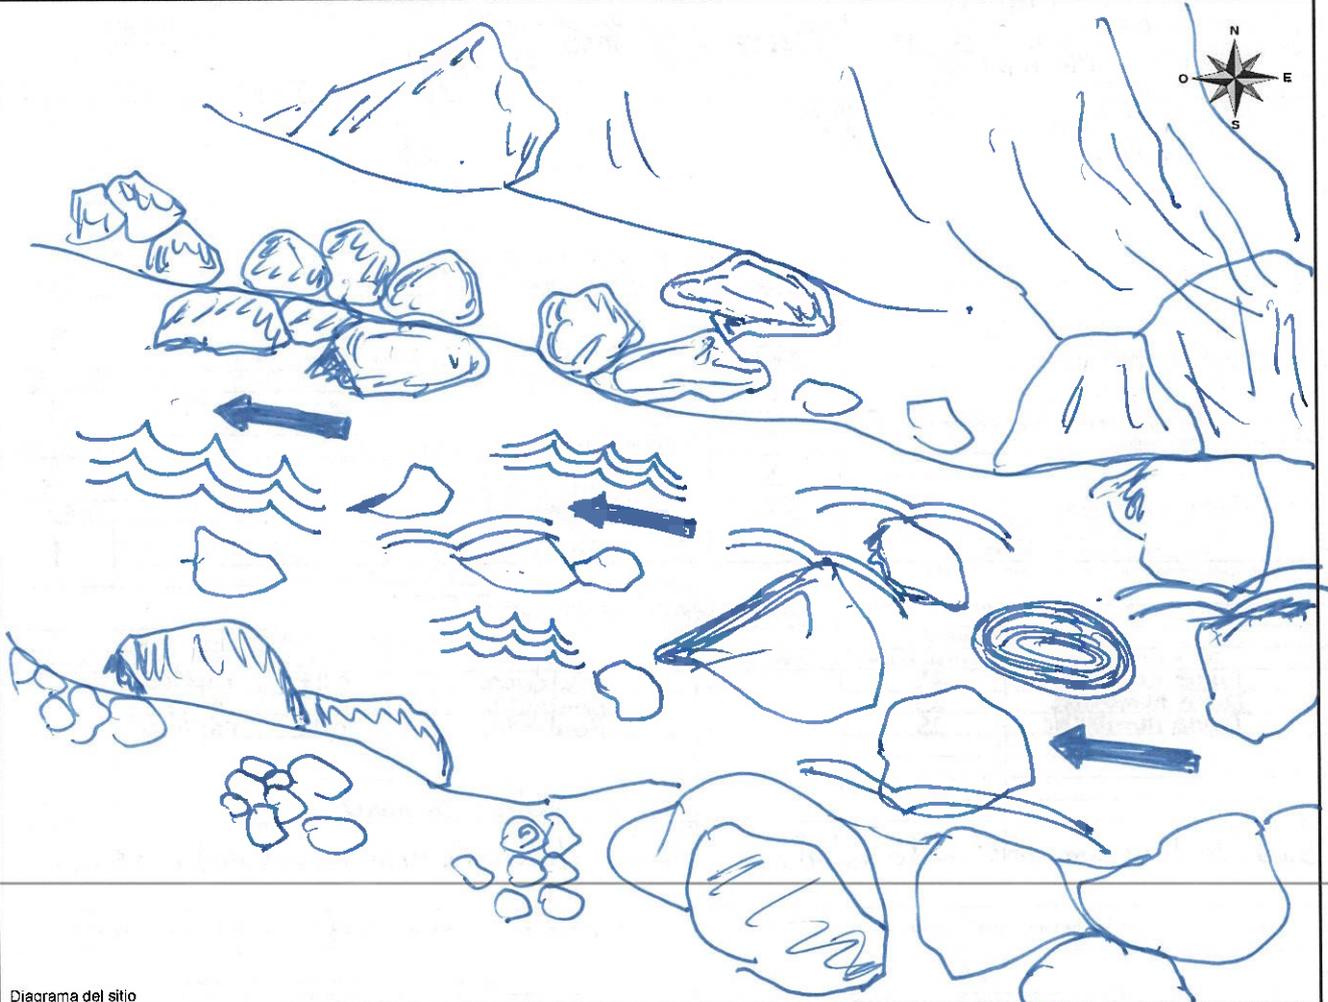
Diagrama del sitio

Efluente (indicar si es doméstico o procedente de otra actividad)		Vegetación leñosa en orilla (indicar si son árboles, arbustos, cactus o trepadoras perennes)		Tabla
	Afloramiento subterráneo (indicar si es natural o procedente de alguna actividad)		Vegetación no leñosa (hierbas)		Corridas
	Industria		Orilla baldía		Rápidos
	Población		Zona de cultivo		Caídas
	Pistas o trochas (indicar)		Zona de pastoreo		Pozas
	Puente		Troncos y/o ramas en el cauce		Dirección de flujo
	Basura y/o escombros (indicar si son residuos orgánicos o inorgánicos)		Roca madre en el cauce

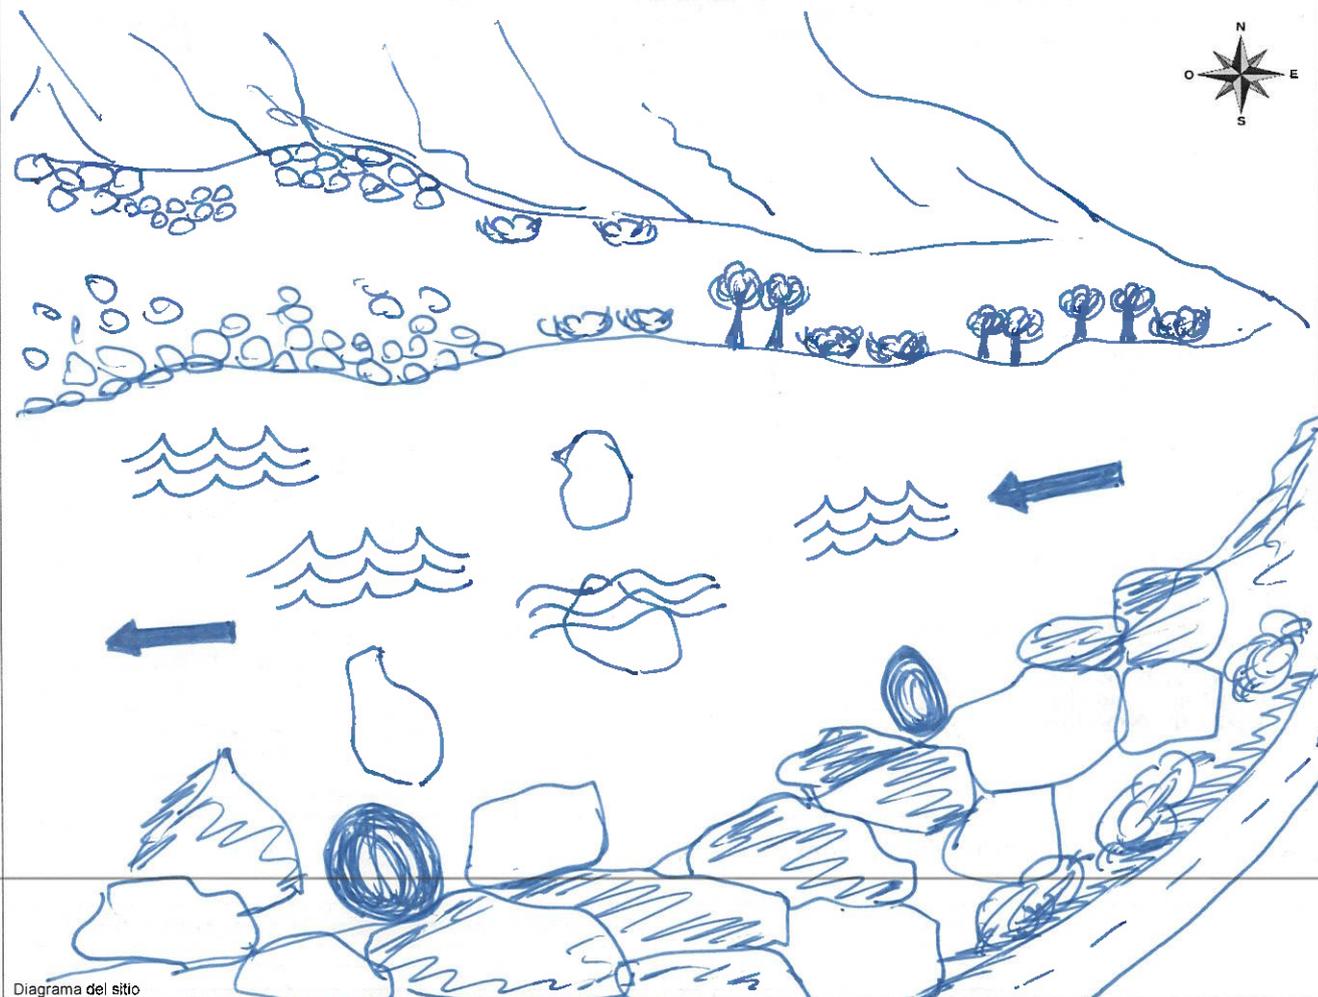
Diagrama del sitio

Effluente (indicar si es doméstico o procedente de otra actividad)		Vegetación leñosa en orilla (indicar si son árboles, arbustos, cactus o trepadoras perennes)		Tabla
	Afloramiento subterráneo (indicar si es natural o procedente de alguna actividad)		Vegetación no leñosa (hierbas)		Corridos
	Industria		Orilla baldía		Rápidos
	Población		Zona de cultivo		Caídas
	Pistas o trochas (indicar)		Zona de pastoreo		Pozas
	Puente		Troncos y/o ramas en el cauce		Dirección de flujo
	Basura y/o escombros (indicar si son residuos orgánicos o inorgánicos)		Roca madre en el cauce

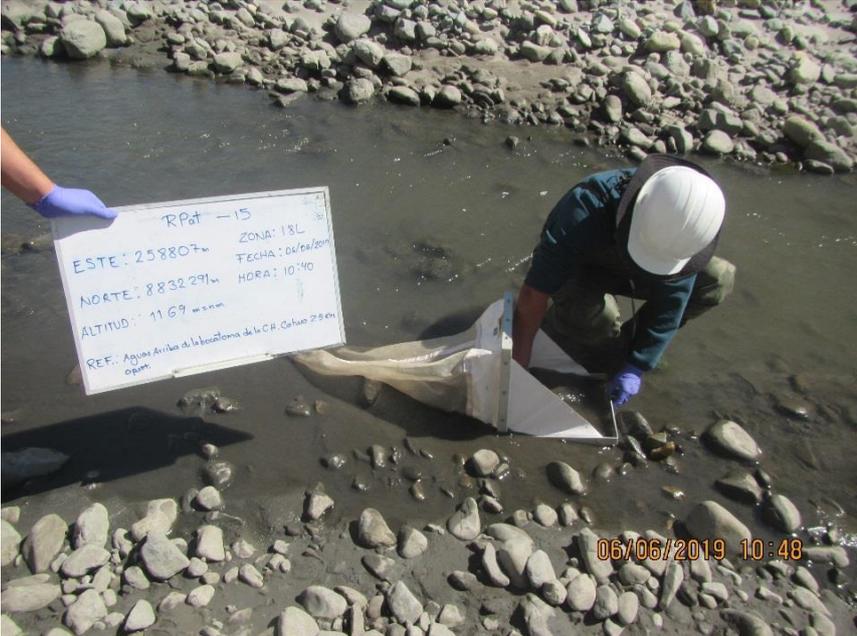
Distrito	Manás	Provincia	Cajatambo	Departamento	Lima
Fotografía 1 RPat-15

Fecha: 06/06/2019					
Hora: 10:40					
Coordenadas UTM -WGS 84 – Zona 18 L					
Este (m): 258807					
Norte (m): 8832291					
Altitud (m s. n. m.): 1169					
Precisión: ± 3 m					
Descripción:	Río Pativilca, aguas arriba de la bocatoma de C.H. Cahua, aproximadamente a 2,5 Km. Se colectó muestras de comunidades hidrobiológicas (perifiton y macroinvertebrados).

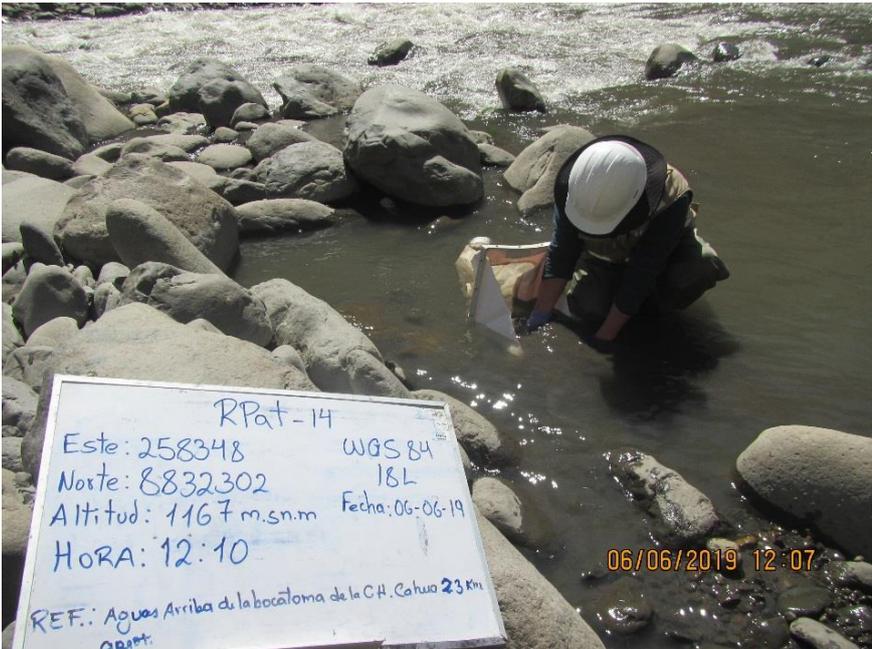
Distrito	Manás	Provincia	Cajatambo	Departamento	Lima
Fotografía 2 RPat-14

Fecha: 06/06/2019					
Hora: 12:10					
Coordenadas UTM -WGS 84 – Zona 18 L					
Este (m): 258348					
Norte (m): 8832302					
Altitud (m s. n. m.): 1167					
Precisión: ± 3 m					
Descripción:	Río Pativilca, aguas arriba de la bocatoma de C.H. Cahua, aproximadamente a 1,9 Km. Se colectó muestras de comunidades hidrobiológicas (perifiton y macroinvertebrados).

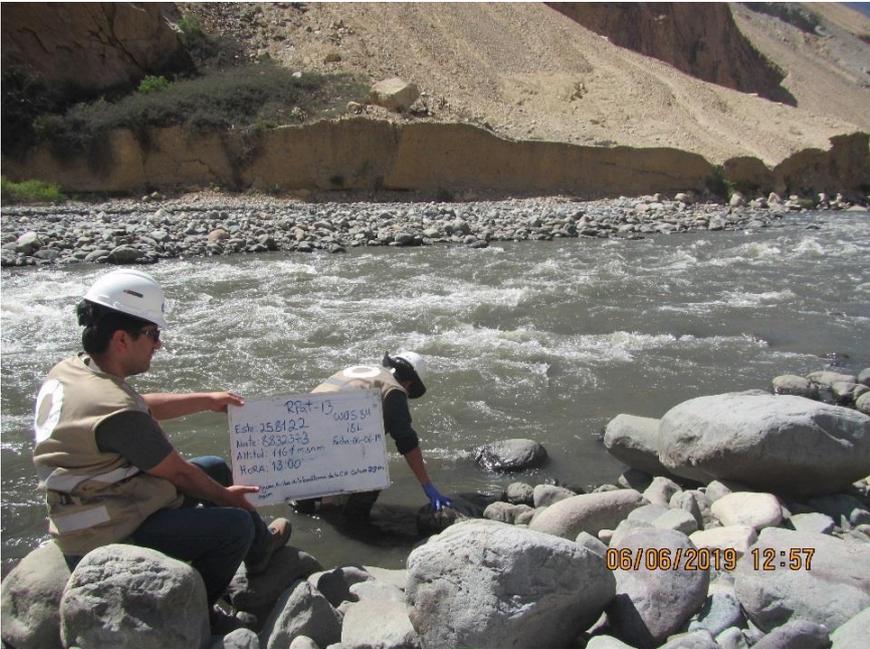
Distrito	Manás	Provincia	Cajatambo	Departamento	Lima
Fotografía 3 RPat-13

Fecha: 06/06/2019					
Hora: 13:00					
Coordenadas UTM -WGS 84 – Zona 18 L					
Este (m): 258122					
Norte (m): 8832373					
Altitud (m s. n. m.): 1161					
Precisión: ± 3 m					
Descripción:	Río Pativilca, aguas arriba de la bocatoma de C.H. Cahua, aproximadamente a 1,6 Km. Se colectó muestras de comunidades hidrobiológicas (perifiton y macroinvertebrados).

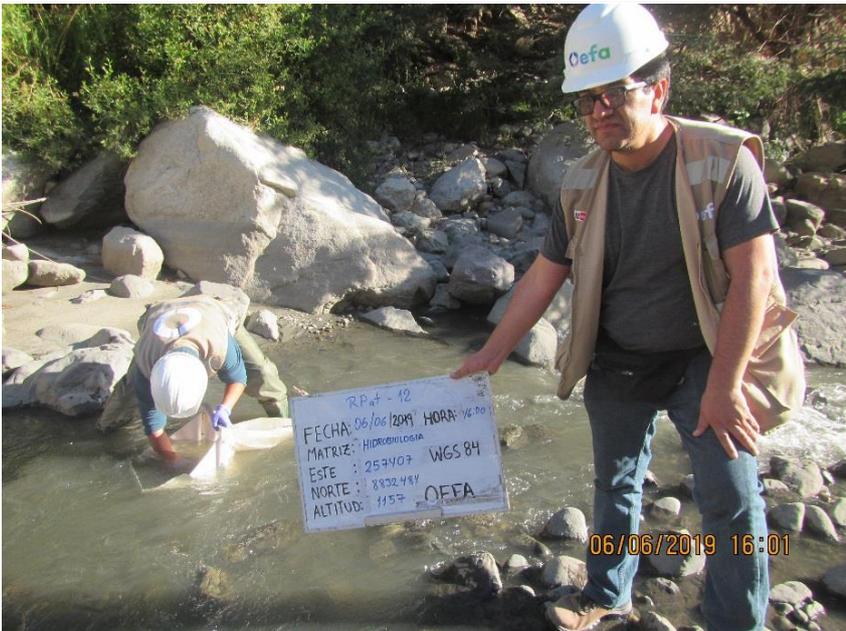
Distrito	Manás	Provincia	Cajatambo	Departamento	Lima
Fotografía 4 RPat-12

Fecha: 06/06/2019					
Hora: 16:00					
Coordenadas UTM -WGS 84 – Zona 18 L					
Este (m): 257407					
Norte (m): 8832484					
Altitud (m s. n. m.): 1157					
Precisión: ± 3 m					
Descripción:	Río Pativilca, aguas arriba de la bocatoma de C.H. Cahua, aproximadamente a 1,0 Km. Se colectó muestras de comunidades hidrobiológicas (perifiton y macroinvertebrados).

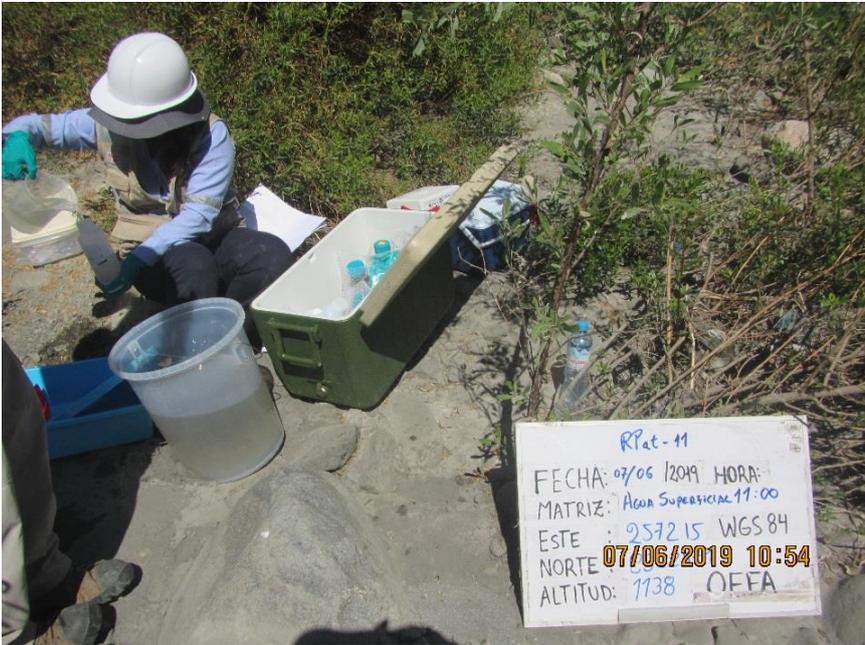
Distrito	Manás	Provincia	Cajatambo	Departamento	Lima
Fotografía 5 RPat-11

Fecha: 07/06/2019					
Hora: 11:00					
Coordenadas UTM -WGS 84 – Zona 18 L					
Este (m): 257215					
Norte (m): 8832579					
Altitud (m s. n. m.): 1138					
Precisión: ± 3 m	Descripción: Río Pativilca, aguas arriba de la bocatoma de C.H. Cahua, aproximadamente a 1,0 Km. Se colectó muestras de agua superficial, sedimento y comunidades hidrobiológicas (perifiton, macroinvertebrados y camarón de río).

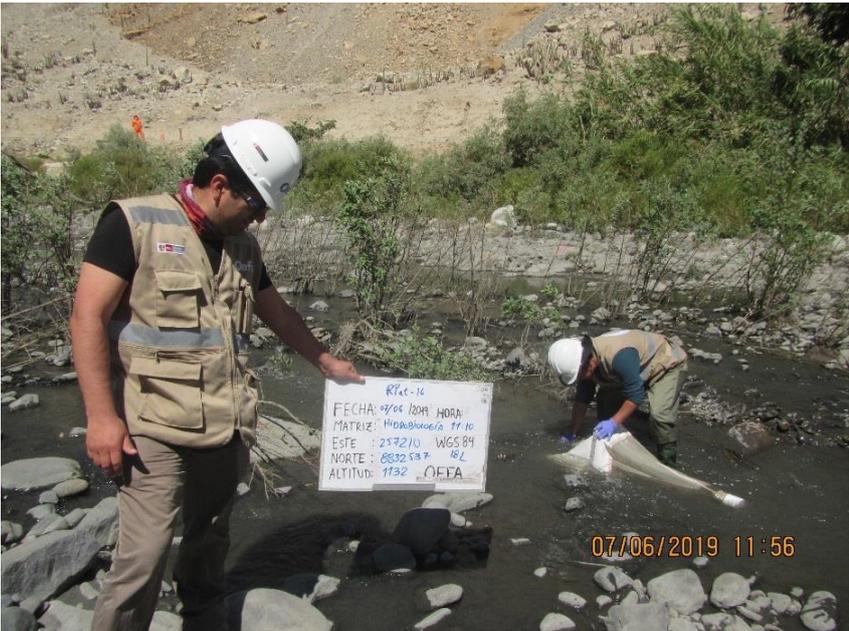
Distrito	Manás	Provincia	Cajatambo	Departamento	Lima
Fotografía 6 RPat-16

Fecha: 07/06/2019					
Hora: 11:10					
Coordenadas UTM -WGS 84 – Zona 18 L					
Este (m): 257210					
Norte (m): 8832537					
Altitud (m s. n. m.): 1132					
Precisión: ± 3 m	Descripción: Río Pativilca, aguas arriba de la bocatoma de C.H. Cahua, aproximadamente a 860 m. Se colectó muestras de comunidades hidrobiológicas (perifiton y macroinvertebrados).

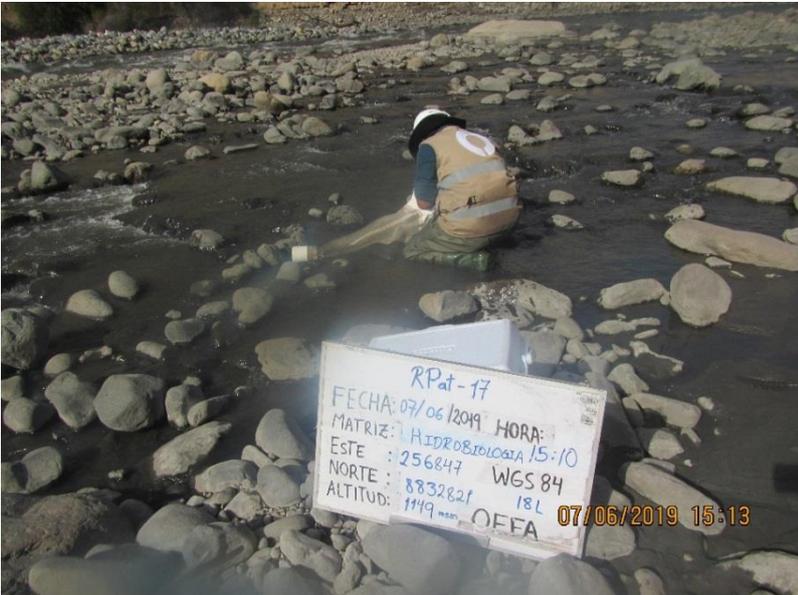
Distrito	Manás	Provincia	Cajatambo	Departamento	Lima
Fotografía 9 RPat-17

Fecha: 07/06/2019					
Hora: 15:10					
Coordenadas UTM -WGS 84 – Zona 18 L					
Este (m): 256847					
Norte (m): 8832821					
Altitud (m s. n. m.): 1149					
Precisión: ± 3 m					
Descripción:	Río Pativilca, aguas arriba de la bocatoma de C.H. Cahua, aproximadamente a 400 m. Se colectó muestras de comunidades hidrobiológicas (perifiton y macroinvertebrados).				
Distrito	Manás	Provincia	Cajatambo	Departamento	Lima
Fotografía 10 RPat-2

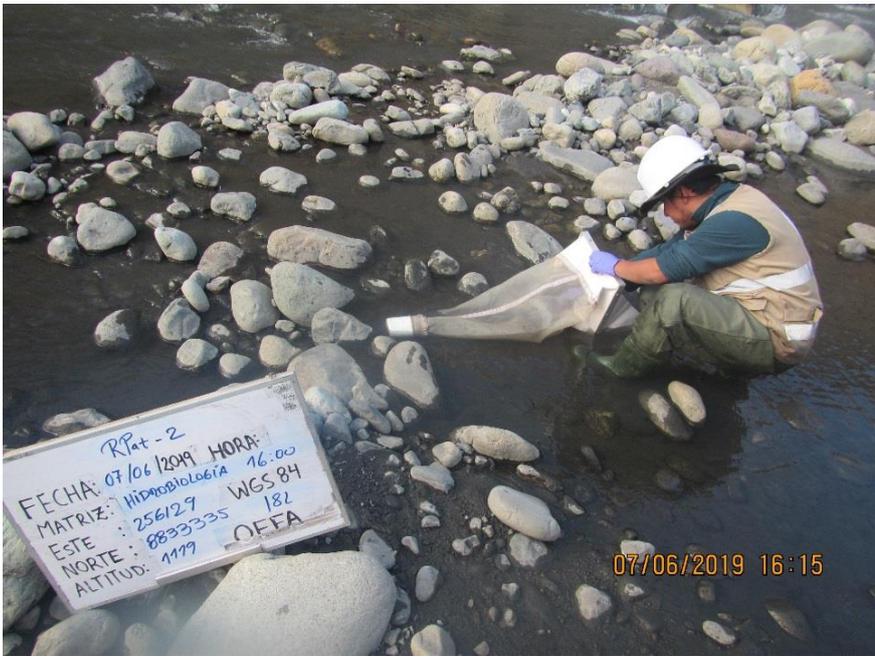
Fecha: 07/06/A2019					
Hora: 16:00					
Coordenadas UTM -WGS 84 – Zona 18 L					
Este (m): 256129					
Norte (m): 8833335					
Altitud (m s. n. m.): 1119					
Precisión: ± 3 m					
Descripción:	Río Pativilca, aguas abajo de la bocatoma de C.H. Cahua, aproximadamente a 600 m. Se colectó muestras de agua superficial, sedimento y comunidades hidrobiológicas (perifiton, macroinvertebrados y camarón de río).

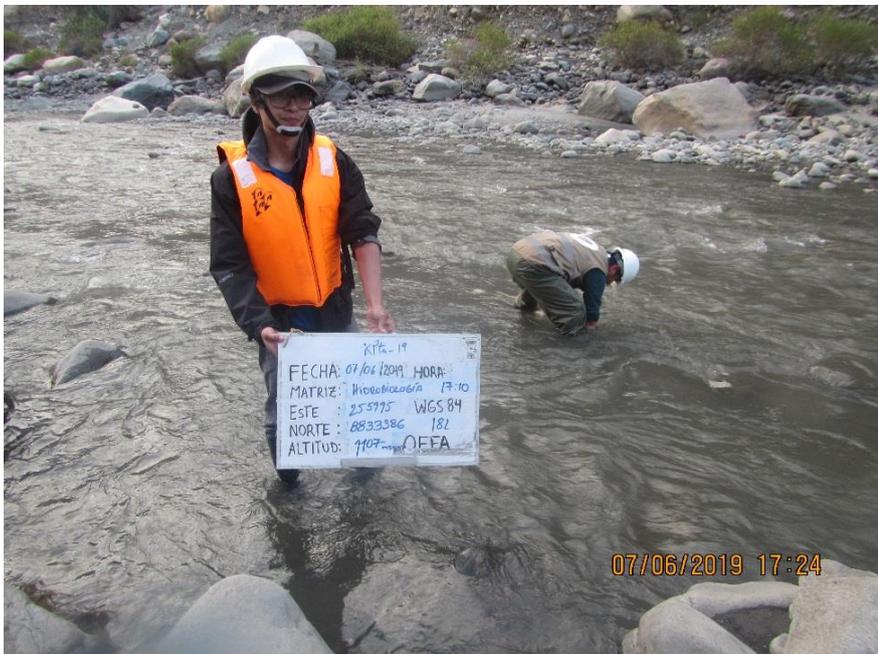
Distrito	Manás	Provincia	Cajatambo	Departamento	Lima
Fotografía 11 RPat-19

Fecha: 07/06/2019					
Hora: 17:10					
Coordenadas UTM -WGS 84 – Zona 18 L					
Este (m): 255995					
Norte (m): 8833386					
Altitud (m s. n. m.): 1107					
Precisión: ± 3 m					
Descripción:	Río Pativilca, aguas abajo de la bocatoma de C.H. Cahua, aproximadamente a 700 m. Se colectó muestras de comunidades hidrobiológicas (perifiton y macroinvertebrados).				
Distrito	Manás	Provincia	Cajatambo	Departamento	Lima
Fotografía 12 QCar-1

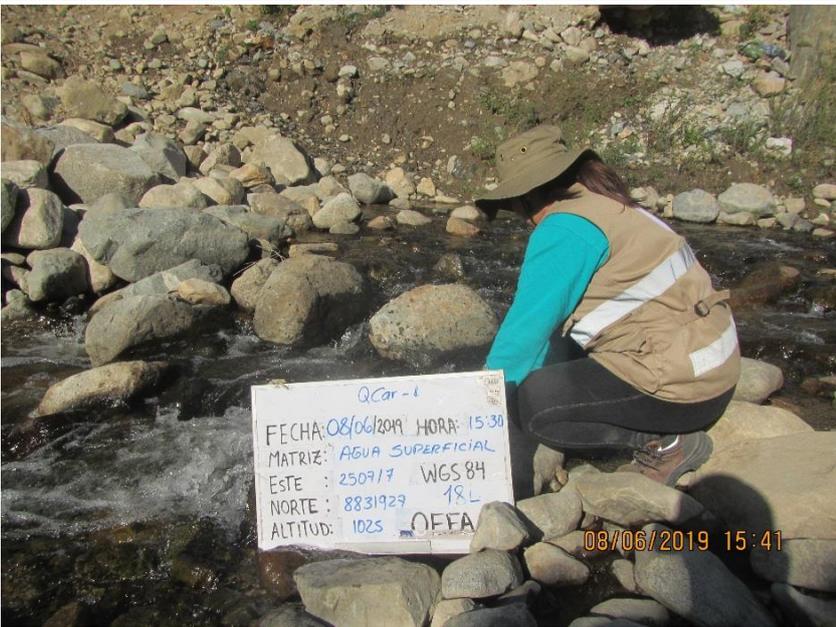
Fecha: 08/06/2019					
Hora: 15:30					
Coordenadas UTM -WGS 84 – Zona 18 L					
Este (m): 250717					
Norte (m): 8831927					
Altitud (m s. n. m.): 1025					
Precisión: ± 3 m					
Descripción:	Quebrada Carhuan, a altura del puente Carhuan. Se colectó muestras de agua superficial, sedimento y comunidades hidrobiológicas (perifiton y macroinvertebrados).

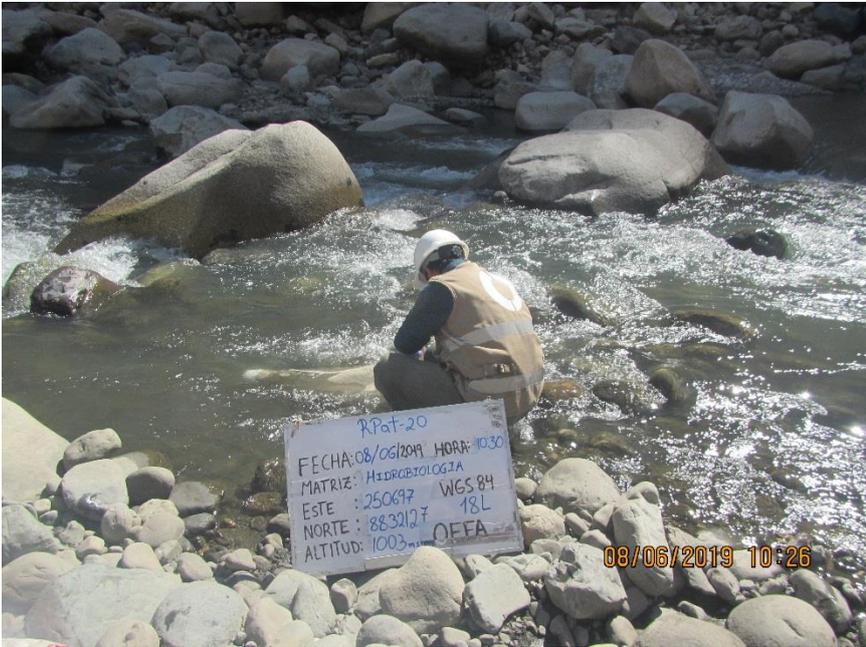
Distrito	Manás	Provincia	Cajatambo	Departamento	Lima
Fotografía 13 RPat-20

Fecha: 08/06/2019					
Hora: 10:30					
Coordenadas UTM -WGS 84 – Zona 18 L					
Este (m): 250697					
Norte (m): 8832127					
Altitud (m s. n. m.): 1003					
Precisión: ± 3 m					
Descripción:	Confluencia del río Pativilca con la quebrada Carhuan aproximadamente a 170 m del puente Carhuan. Se colectó muestras de comunidades hidrobiológicas (perifiton y macroinvertebrados).

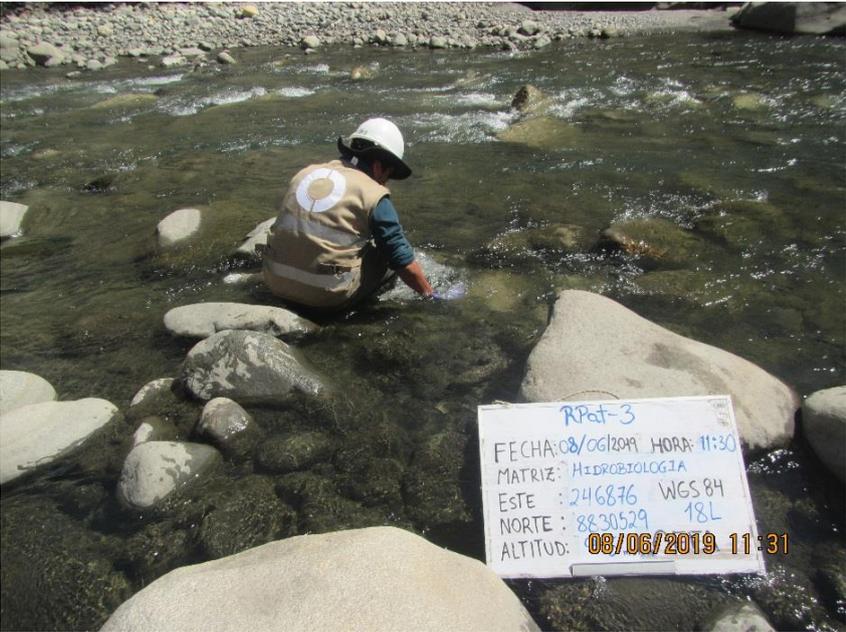
Distrito	Manás	Provincia	Cajatambo	Departamento	Lima
Fotografía 14 RPat-3

Fecha: 08/06/2019					
Hora: 11:30					
Coordenadas UTM -WGS 84 – Zona 18 L					
Este (m): 246876					
Norte (m): 8830529					
Altitud (m s. n. m.): 915					
Precisión: ± 3 m					
Descripción:	Río Pativilca, aguas arriba de la casa de máquinas de la C.H. Cahua aproximadamente a 300 m. Se colectó muestras de agua superficial, sedimento y comunidades hidrobiológicas (perifiton y macroinvertebrados).

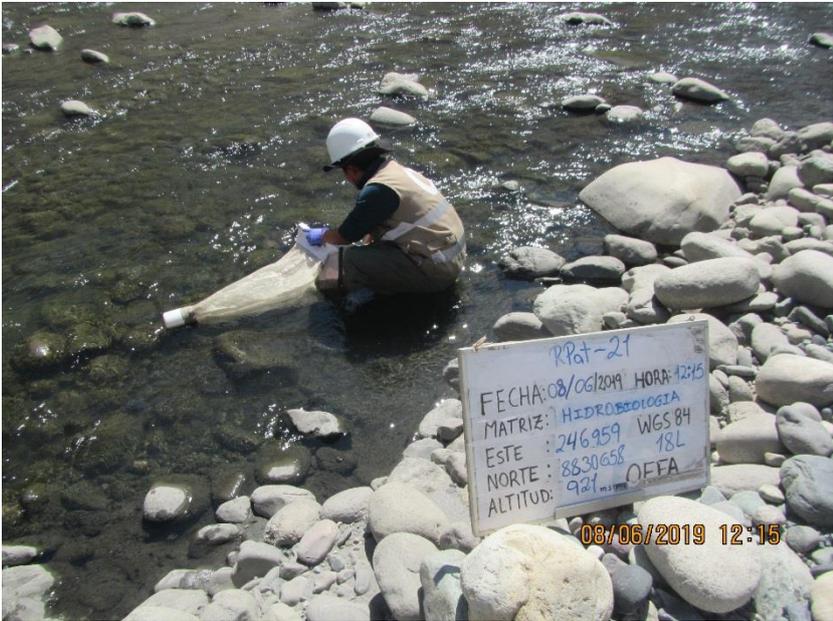
Distrito	Manás	Provincia	Cajatambo	Departamento	Lima
Fotografía 15 RPat-21

Fecha: 08/06/2019					
Hora: 12:15					
Coordenadas UTM -WGS 84 – Zona 18 L					
Este (m): 246959					
Norte (m): 8830658					
Altitud (m s. n. m.): 921					
Precisión: ± 3 m					
Descripción:	Río Pativilca, aguas arriba de la casa de máquinas de la C.H. Cahua aproximadamente a 450 m. Se colectó muestras de comunidades hidrobiológicas (perifiton y macroinvertebrados).

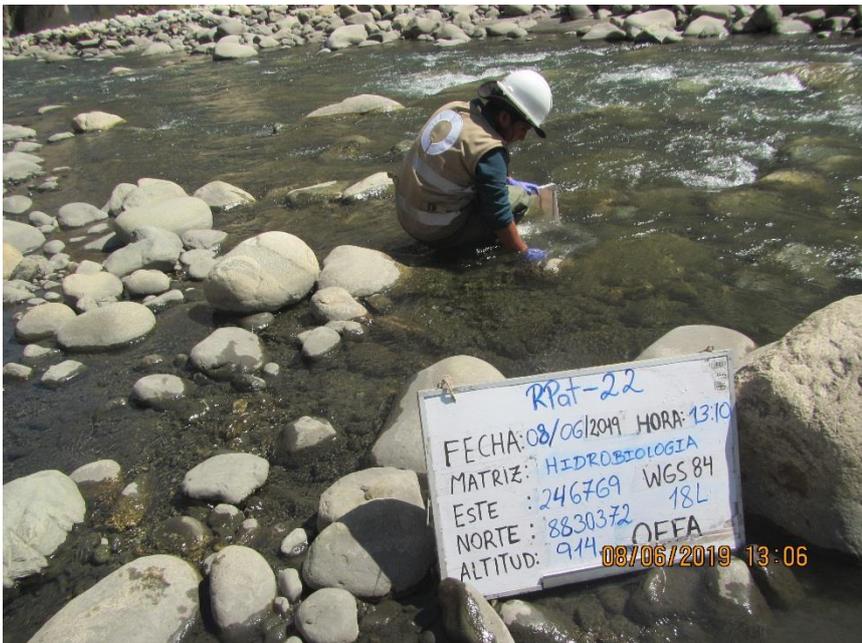
Distrito	Manás	Provincia	Cajatambo	Departamento	Lima
Fotografía 16 RPat-22

Fecha: 08/06/2019					
Hora: 13:10					
Coordenadas UTM -WGS 84 – Zona 18 M					
Este (m): 246769					
Norte (m): 8830372					
Altitud (m s. n. m.): 914					
Precisión: ± 3 m					
Descripción:	Río Pativilca, aguas arriba de la casa de máquinas de la C.H. Cahua aproximadamente a 150 m. Se colectó muestras de comunidades hidrobiológicas (perifiton y macroinvertebrados).

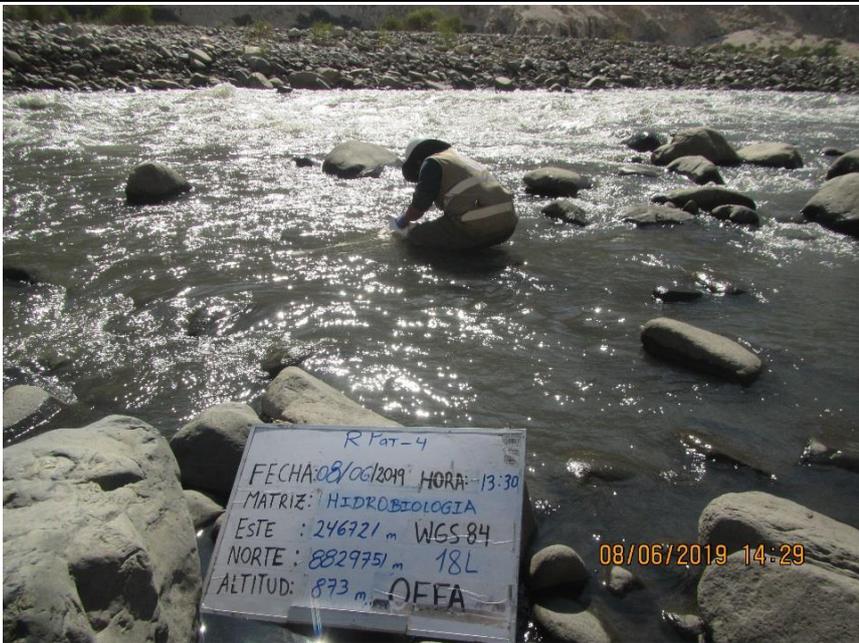
Distrito	Manás	Provincia	Cajatambo	Departamento	Lima
Fotografía 17 RPat-4

Fecha: 08/06/2019					
Hora: 13:30					
Coordenadas UTM -WGS 84 – Zona 18 L					
Este (m): 246721					
Norte (m): 8829751					
Altitud (m s. n. m.): 873					
Precisión: ± 3 m	<p>Descripción: Río Pativilca, aguas abajo de la casa de máquinas de la C.H. Cahua aproximadamente a 500 m. Se colectó muestras de agua superficial, sedimento y comunidades hidrobiológicas (perifiton y macroinvertebrados).</p>				
Distrito	Manás	Provincia	Cajatambo	Departamento	Lima
Fotografía 18 RPat-25

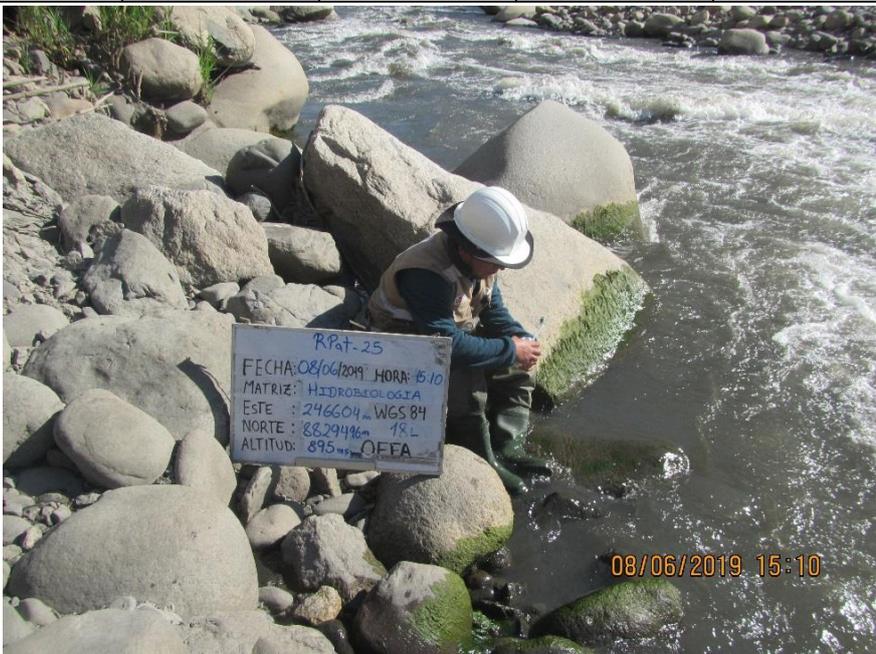
Fecha: 08/06/2019					
Hora: 15:10					
Coordenadas UTM -WGS 84 – Zona 18 L					
Este (m): 246604					
Norte (m): 8829496					
Altitud (m s. n. m.): 895					
Precisión: ± 3 m	<p>Descripción: Río Pativilca, aguas abajo de la casa de máquinas de la C.H. Cahua aproximadamente a 800 m. Se colectó muestras de y comunidades hidrobiológicas (perifiton).</p>

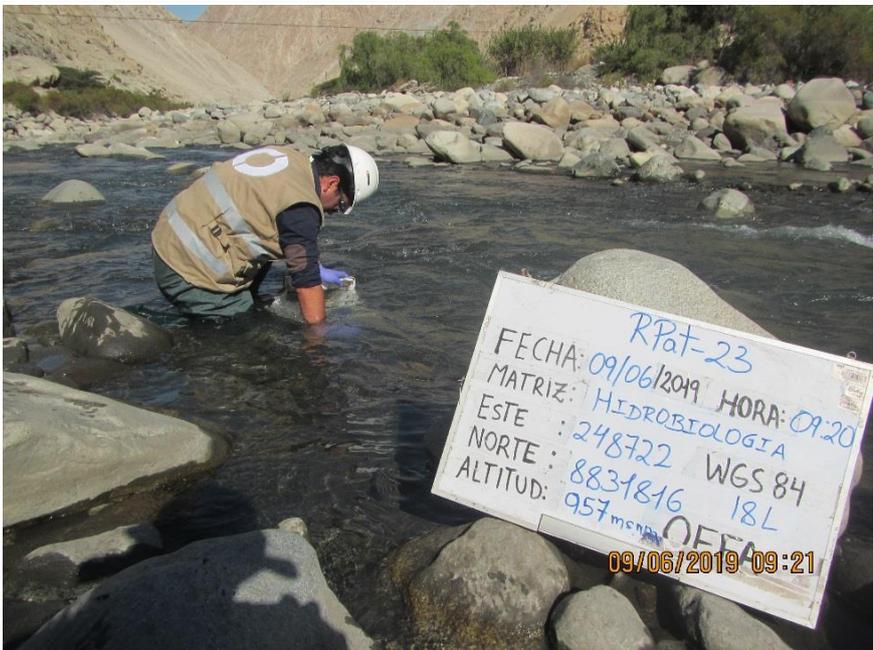
Distrito	Manás	Provincia	Cajatambo	Departamento	Lima
Fotografía 19 RPat-23

Fecha: 09/06/2019					
Hora: 09:20					
Coordenadas UTM -WGS 84 – Zona 18 L					
Este (m): 248722					
Norte (m): 8831816					
Altitud (m s. n. m.): 957					
Precisión: ± 3 m					
Descripción:	Río Pativilca, aguas arriba de la casa de máquinas de la C.H. Cahua aproximadamente a 2,5 km. Se colectó muestras de comunidades hidrobiológicas (perifiton y macroinvertebrados).				
Distrito	Manás	Provincia	Cajatambo	Departamento	Lima
Fotografía 20 RPat-24

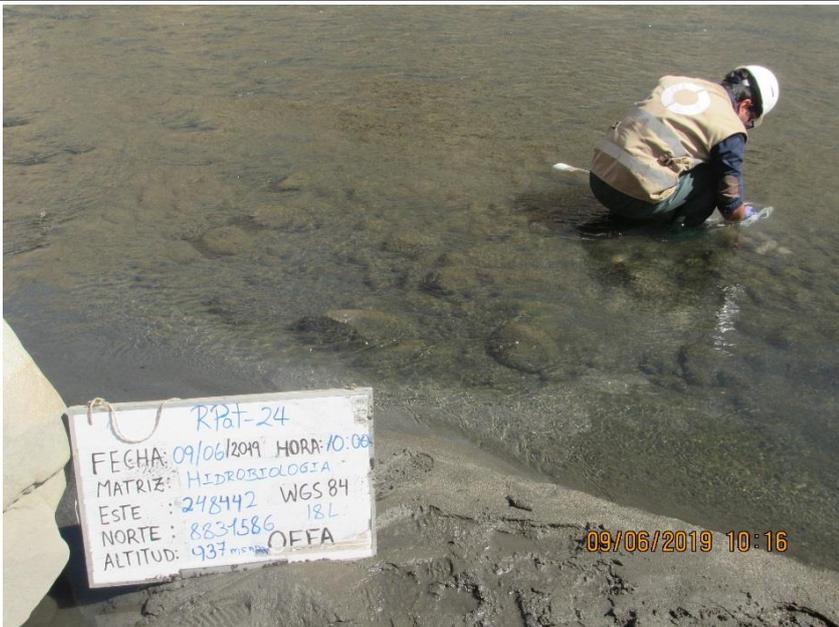
Fecha: 09/06/2019					
Hora: 10:00					
Coordenadas UTM -WGS 84 – Zona 18 L					
Este (m): 248442					
Norte (m): 8831586					
Altitud (m s. n. m.): 937					
Precisión: ± 3 m					
Descripción:	Río Pativilca, aguas arriba de la casa de máquinas de la C.H. Cahua aproximadamente a 2,0 Km. Se colectó muestras de comunidades hidrobiológicas (perifiton y macroinvertebrados).

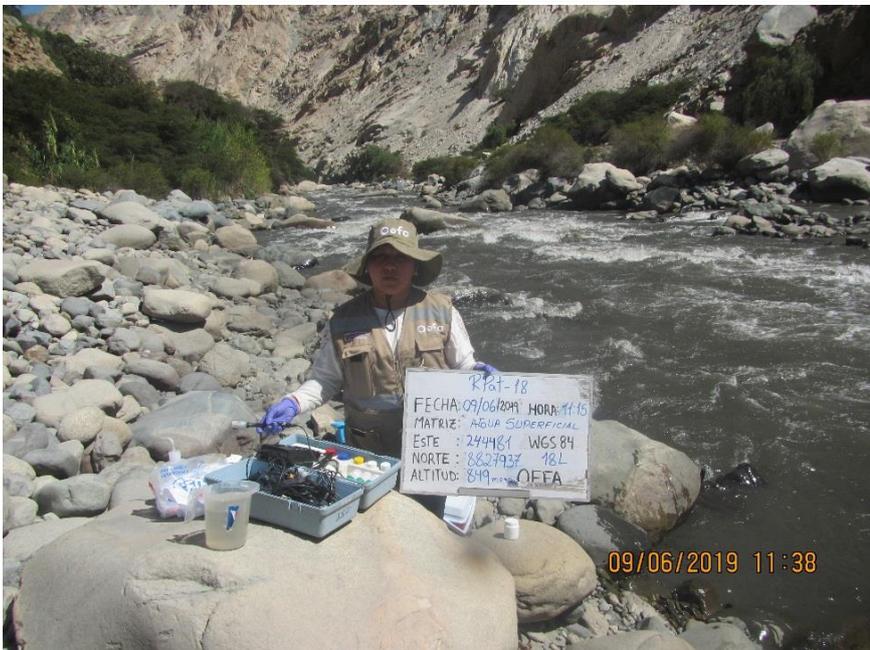
Distrito	Manás	Provincia	Cajatambo	Departamento	Lima
Fotografía 21 RPat-18

Fecha: 09/06/2019					
Hora: 11:15					
Coordenadas UTM -WGS 84 – Zona 18 L					
Este (m): 244481					
Norte (m): 8827937					
Altitud (m s. n. m.): 849					
Precisión: ± 3 m					
Descripción:	Río Pativilca, aguas abajo de la casa de máquinas de la C.H. Cahua aproximadamente a 3,3 km. Se colectó muestras de agua superficial, sedimento y comunidades hidrobiológicas (perifiton y macroinvertebrados).

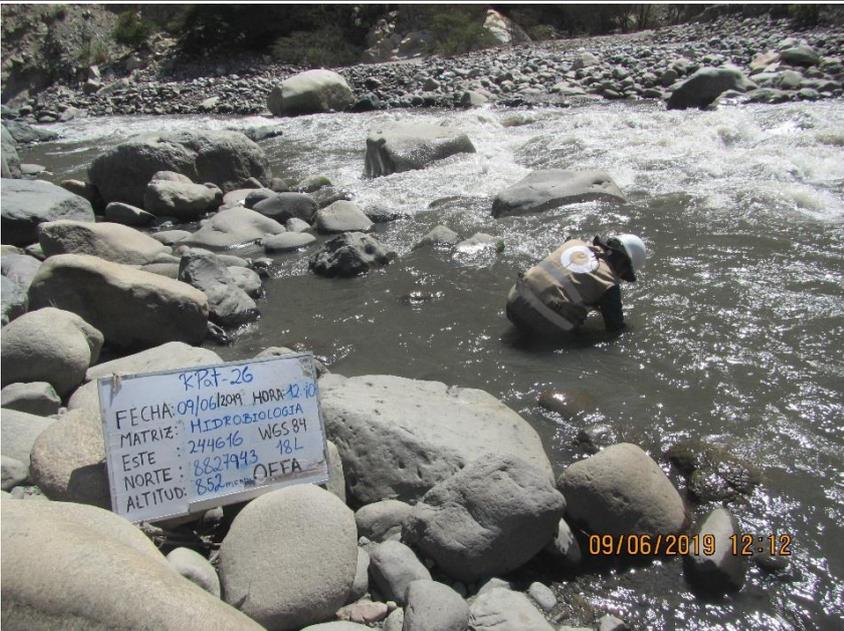
Distrito	Manás	Provincia	Cajatambo	Departamento	Lima
Fotografía 22 RPat-26

Fecha: 09/06/2019					
Hora: 12:10					
Coordenadas UTM -WGS 84 – Zona 18 L					
Este (m): 244616					
Norte (m): 8827943					
Altitud (m s. n. m.): 852					
Precisión: ± 3 m					
Descripción:	Río Pativilca, aguas arriba de la casa de máquinas de la C.H. Cahua aproximadamente a 3,2 Km. Se colectó muestras de comunidades hidrobiológicas (perifiton y macroinvertebrados).

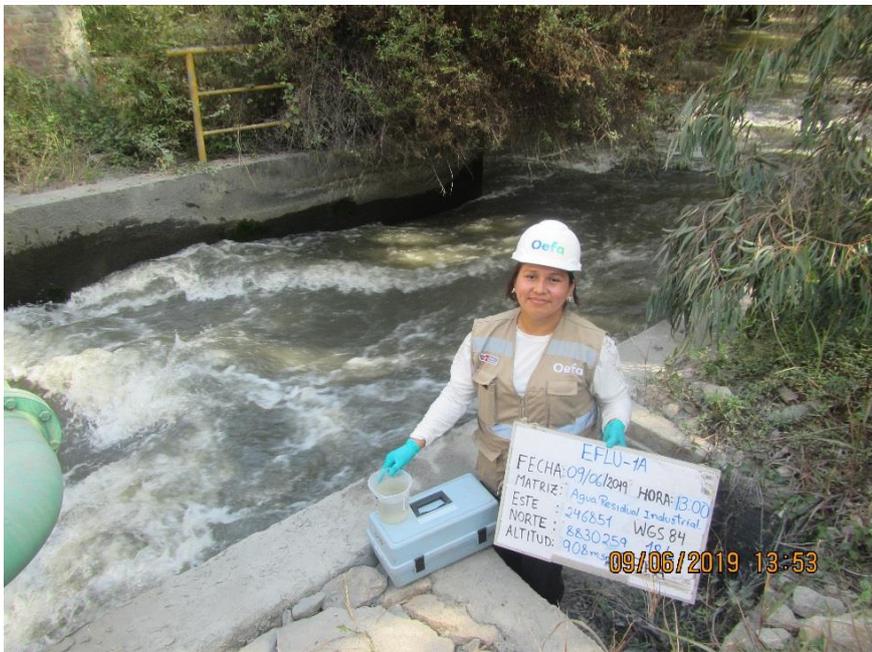
Distrito	Manás	Provincia	Cajatambo	Departamento	Lima
Fotografía 23 EFLU-1A

Fecha: 09/06/2019					
Hora: 13:00					
Coordenadas UTM -WGS 84 – Zona 18 L					
Este (m): 246851					
Norte (m): 8830259					
Altitud (m s. n. m.): 908					
Precisión: ± 3 m					
Descripción:	Punto ubicado a la margen izquierda del río Pativilca, a la altura de la C.H. Cahua y aproximadamente a 3,5 Km del centro poblado Cahua. Se colectó muestra de agua residual industrial.				
Distrito	Manás	Provincia	Cajatambo	Departamento	Lima
Fotografía 24 EFLU-1B

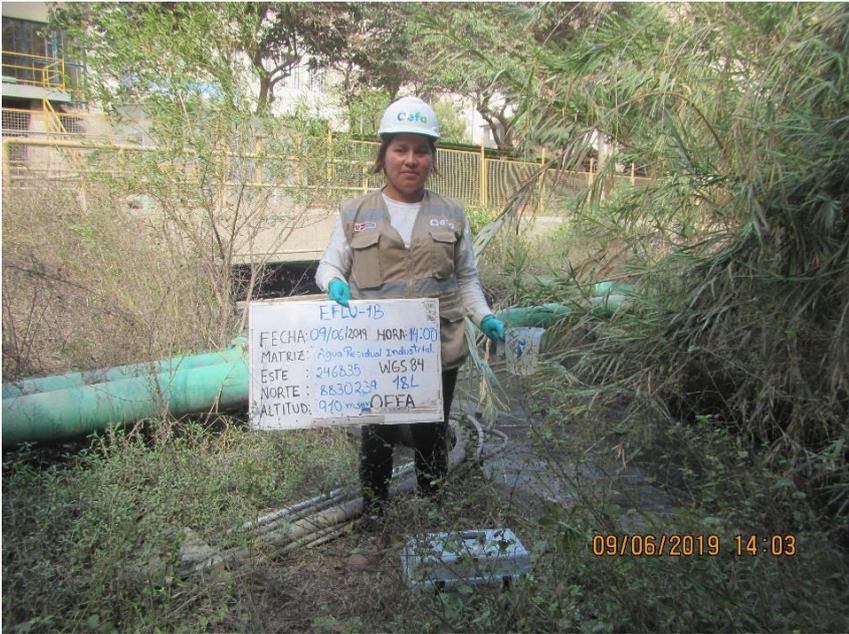
Fecha: 09/06/2019					
Hora: 14:00					
Coordenadas UTM -WGS 84 – Zona 18 L					
Este (m): 246835					
Norte (m): 8830239					
Altitud (m s. n. m.): 910					
Precisión: ± 3 m					
Descripción:	Punto ubicado a la margen izquierda del río Pativilca, a la altura de la C.H. Cahua y aproximadamente a 5 m del punto EFLU-1A. Se colectó muestra de agua residual industrial.
