Título del estudio : Ejecución del monitoreo de la calidad de agua, sedimento e hidrobiología en el área de influencia de la Central Hidroeléctrica Cahua, ubicado en el distrito Manás, provincia Cajatambo, departamento Lima.

Fecha de ejecución : Del 16 al 20 de julio de 2019

Fecha de aprobación : 28-08-2019 Reporte N° : 0336-2019-SSIM

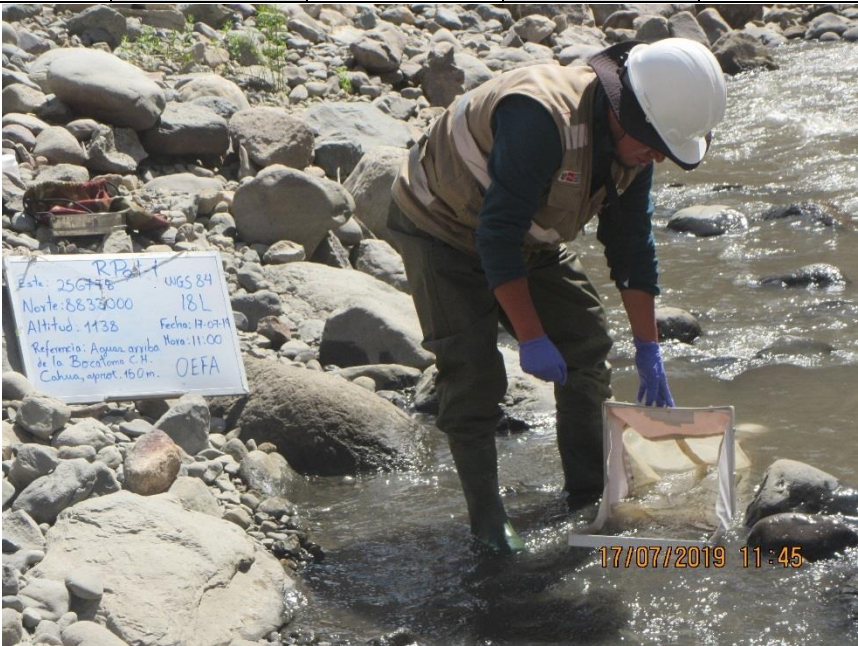
Distrito	Manás	Provincia	Cajatambo	Departamento	Lima
Fotografía 1 RPat-1

Fecha: 17/07/2019					
Hora: 11:00					
Coordenadas UTM -WGS 84 – Zona 18 L					
Este (m): 256778					
Norte (m): 8833000					
Altitud (m s. n. m.): 1138					
Precisión: ± 3 m					
Descripción:	Río Pativilca, aguas arriba de la bocatoma de la C.H. Cahua, aproximadamente a 200 m. Se colectó muestras de agua superficial, sedimento y comunidades hidrobiológicas (perifiton y macroinvertebrados).

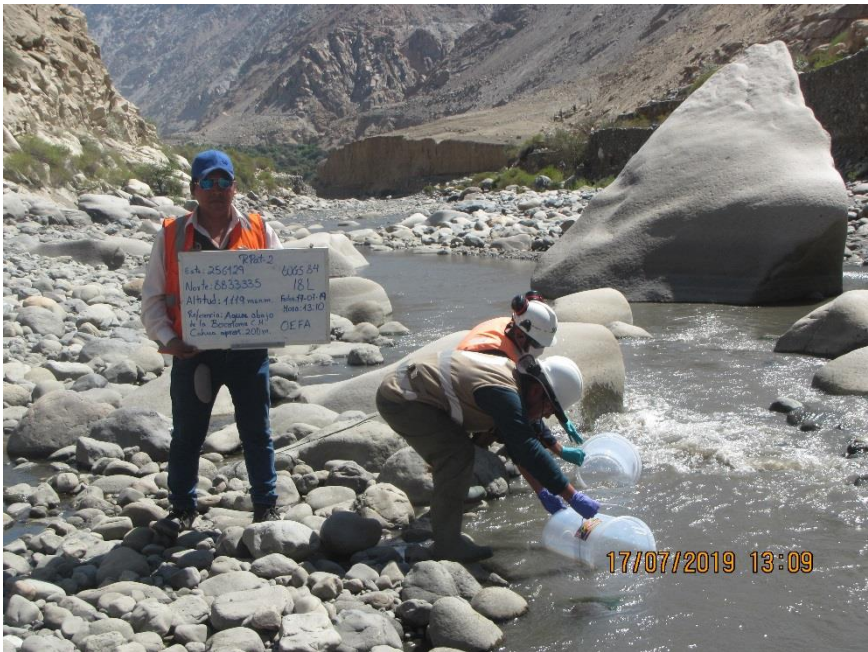
Distrito	Manás	Provincia	Cajatambo	Departamento	Lima
Fotografía 3 RPat-2

Fecha: 17/07/2019					
Hora: 13:10					
Coordenadas UTM -WGS 84 – Zona 18 L					
Este (m): 256129					
Norte (m): 8833335					
Altitud (m s. n. m.): 1119					
Precisión: ± 3 m					
Descripción:		Río Pativilca, aguas abajo de la bocatoma de la C.H. Cahua, aproximadamente a 600 m. Se colectó muestras de agua superficial, sedimento y comunidades hidrobiológicas (perifiton, macroinvertebrados y camarón de río).

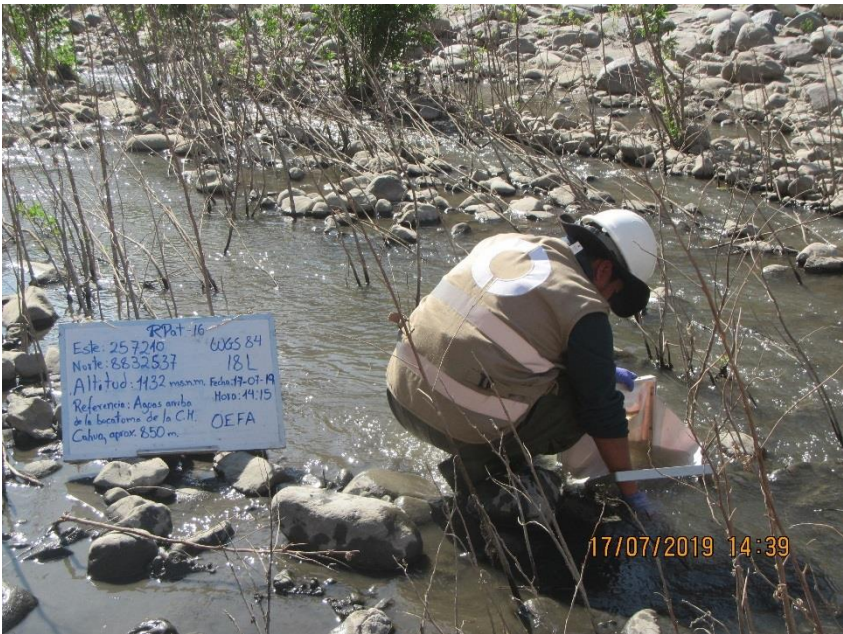
Distrito	Manás	Provincia	Cajatambo	Departamento	Lima
Fotografía 4 RPat-16

Fecha: 17/07/2019					
Hora: 14:15					
Coordenadas UTM -WGS 84 – Zona 18 L					
Este (m): 257210					
Norte (m): 8832537					
Altitud (m s. n. m.): 1132					
Precisión: ± 3 m					
Descripción:		Río Pativilca, aguas arriba de la bocatoma de la C.H. Cahua, aproximadamente a 860 m. Se colectó muestras de comunidades hidrobiológicas (perifiton y macroinvertebrados).

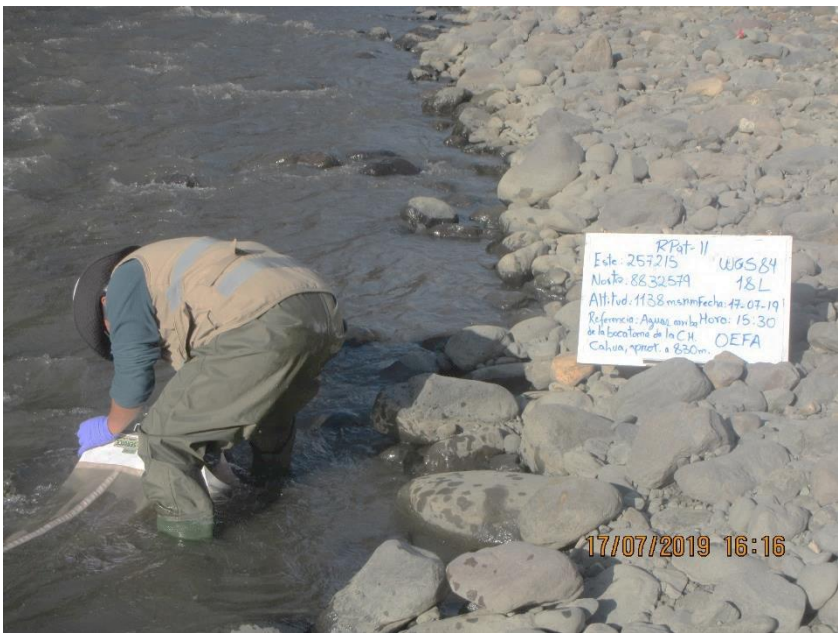
Fecha: 17/07/2019					
Hora: 15:30					
Coordenadas UTM -WGS 84 – Zona 18 L					
Este (m): 257215					
Norte (m): 8832579					
Altitud (m s. n. m.): 1138					
Precisión: ± 3 m					
Descripción:	Río Pativilca, aguas arriba de la bocatoma de la C.H. Cahua, aproximadamente a 800 m. Se colectó muestras de agua superficial, sedimento y comunidades hidrobiológicas (perifiton y macroinvertebrados).

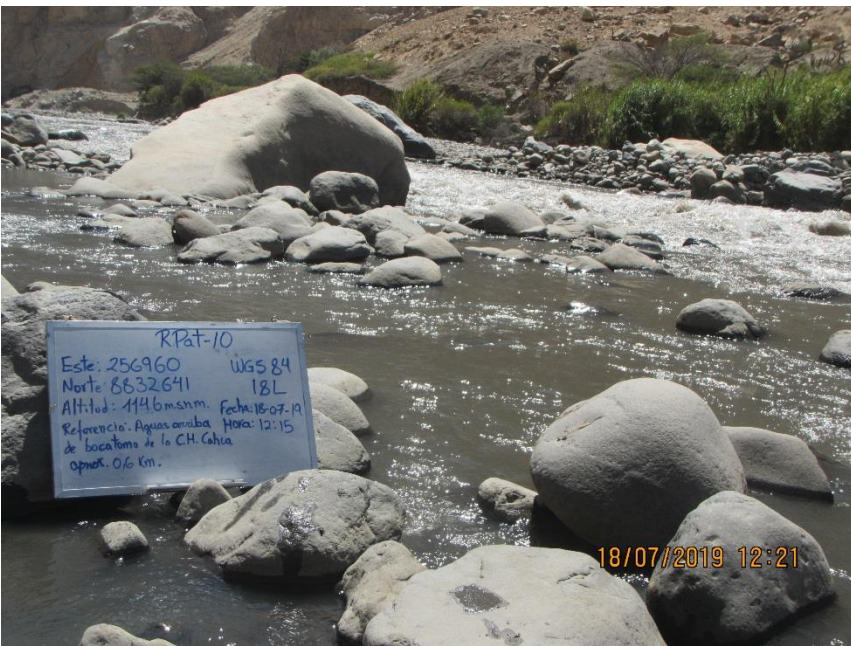
Distrito	Manás	Provincia	Cajatambo	Departamento	Lima
Fotografía 8 RPat-10

Fecha: 18/07/2019					
Hora: 12:15					
Coordenadas UTM -WGS 84 – Zona 18 L					
Este (m): 256960					
Norte (m): 8832641					
Altitud (m s. n. m.): 1146					
Precisión: ± 3 m	<p>Río Pativilca, aguas arriba de la bocatoma de la C.H. Cahua, aproximadamente a 600 m. Se colectó muestras de agua superficial, sedimento y comunidades hidrobiológicas (perifiton y macroinvertebrados).</p>

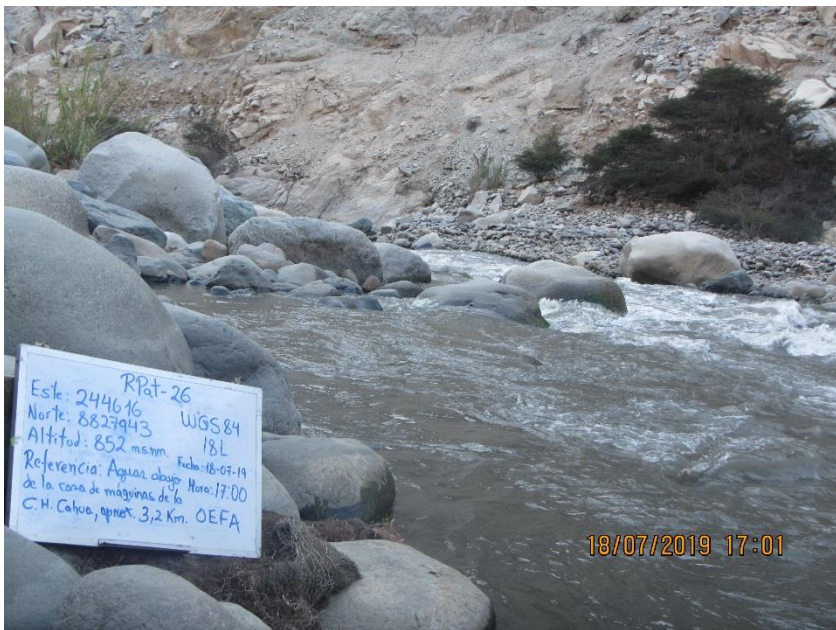
Fecha: 18/07/2019					
Hora: 17:00					
Coordenadas UTM -WGS 84 – Zona 18 L					
Este (m): 244616					
Norte (m): 8827943					
Altitud (m s. n. m.): 852					
Precisión: ± 3 m					
Descripción:	Río Pativilca, abajo de la casa de máquinas de la C.H. Cahua aproximadamente a 3,2 km. Se colectó muestras de comunidades hidrobiológicas (perifiton y macroinvertebrados).

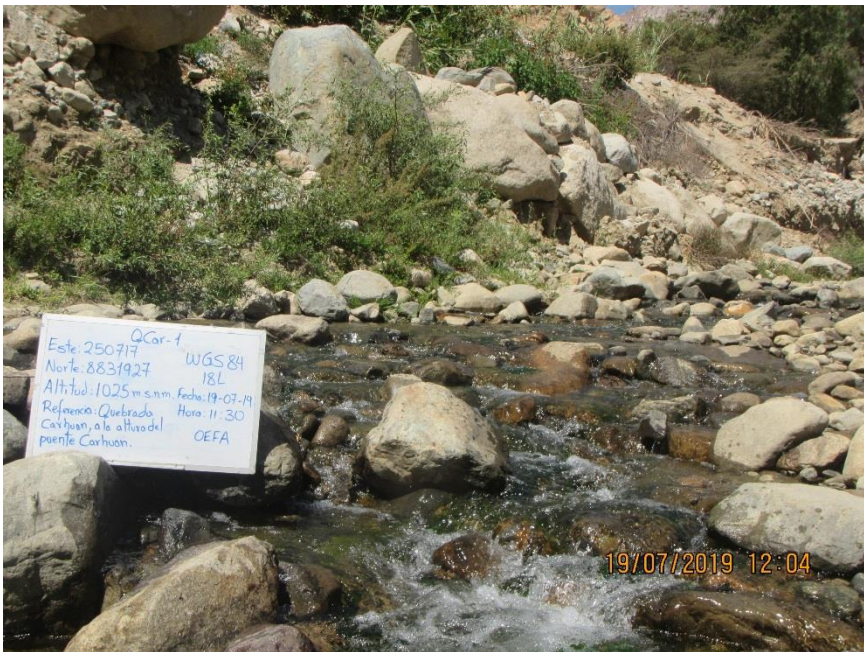
Distrito	Manás	Provincia	Cajatambo	Departamento	Lima
Fotografía 13 QCar-1

Fecha: 19/07/2019					
Hora: 11:30					
Coordenadas UTM -WGS 84 – Zona 18 L					
Este (m): 250717					
Norte (m): 8831927					
Altitud (m s. n. m.): 1025					
Precisión: ± 3 m					
Descripción:	Quebrada Carhuan, a altura del puente Carhuan. Se colectó muestras de agua superficial, sedimento y comunidades hidrobiológicas (perifiton y macroinvertebrados).

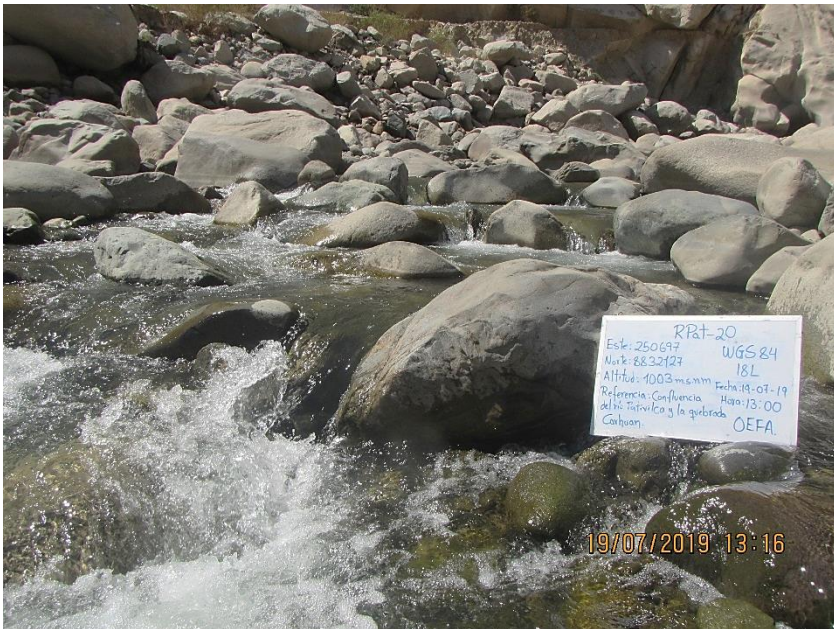
Distrito	Manás	Provincia	Cajatambo	Departamento	Lima
Fotografía 14 RPat-20

Fecha: 19/07/2019					
Hora: 13:00					
Coordenadas UTM -WGS 84 – Zona 18 L					
Este (m): 250697					
Norte (m): 8832127					
Altitud (m s. n. m.): 1003					
Precisión: ± 3 m					
Descripción:	Confluencia del río Pativilca con la quebrada Carhuan aproximadamente a 170 m del puente Carhuan. Se colectó muestras de comunidades hidrobiológicas (perifiton, macroinvertebrados y camarón de río).

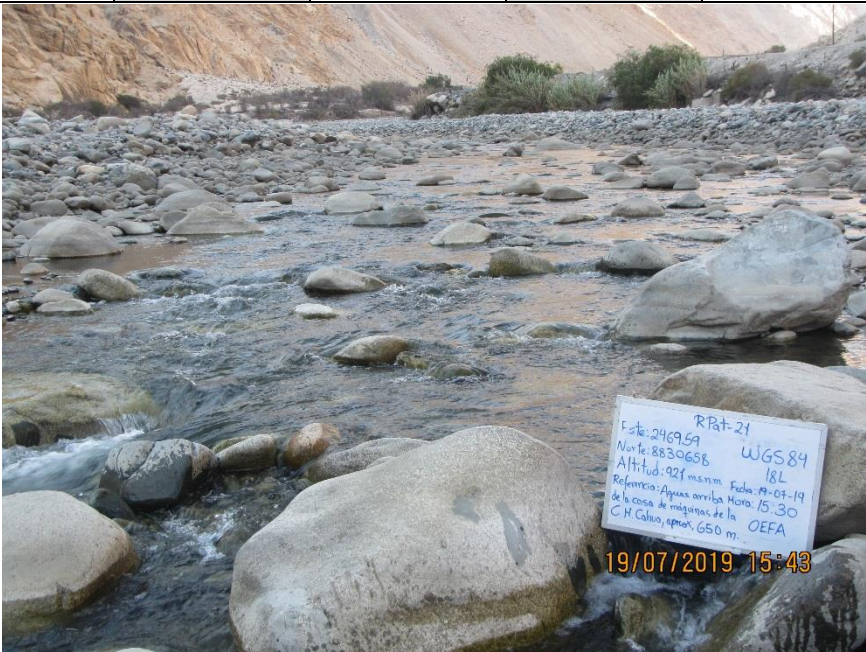
Fecha: 19/07/2019					
Hora: 15:30					
Coordenadas UTM -WGS 84 – Zona 18 L					
Este (m): 246959					
Norte (m): 8830658					
Altitud (m s. n. m.): 921					
Precisión: ± 3 m	<p>Descripción: Río Pativilca, aguas arriba de la casa de máquinas de la C.H. Cahua aproximadamente a 450 m. Se colectó muestras de comunidades hidrobiológicas (perifiton y macroinvertebrados).</p>

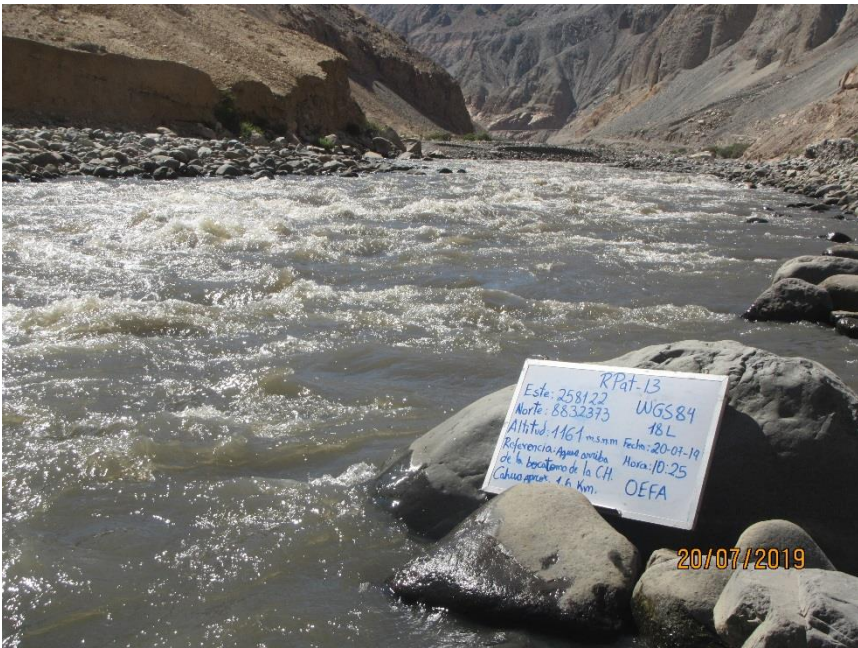
Distrito	Manás	Provincia	Cajatambo	Departamento	Lima
Fotografía 19 RPat-13

Fecha: 20/07/2019					
Hora: 10:25					
Coordenadas UTM -WGS 84 – Zona 18 L					
Este (m): 258122					
Norte (m): 8832373					
Altitud (m s. n. m.): 1161					
Precisión: ± 3 m					
Descripción:	Río Pativilca, aguas arriba de la bocatoma de la C.H. Cahua, aproximadamente a 1,6 Km. Se colectó muestras de comunidades hidrobiológicas (perifiton y macroinvertebrados).

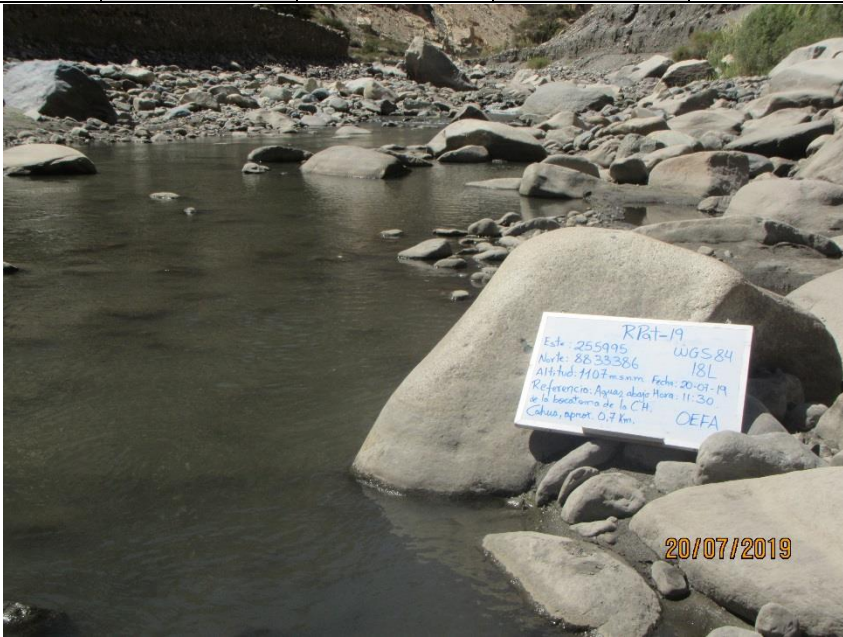
Distrito	Manás	Provincia	Cajatambo	Departamento	Lima
Fotografía 20 RPat-19

Fecha: 20/07/2019					
Hora: 11:30					
Coordenadas UTM -WGS 84 – Zona 18 L					
Este (m): 255995					
Norte (m): 8833386					
Altitud (m s. n. m.): 1107					
Precisión: ± 3 m					
Descripción:	Río Pativilca, abajo de la bocatoma de la C.H. Cahua, aproximadamente a 0,7 Km. Se colectó muestras de comunidades hidrobiológicas (perifiton, macroinvertebrados y camarón de río).

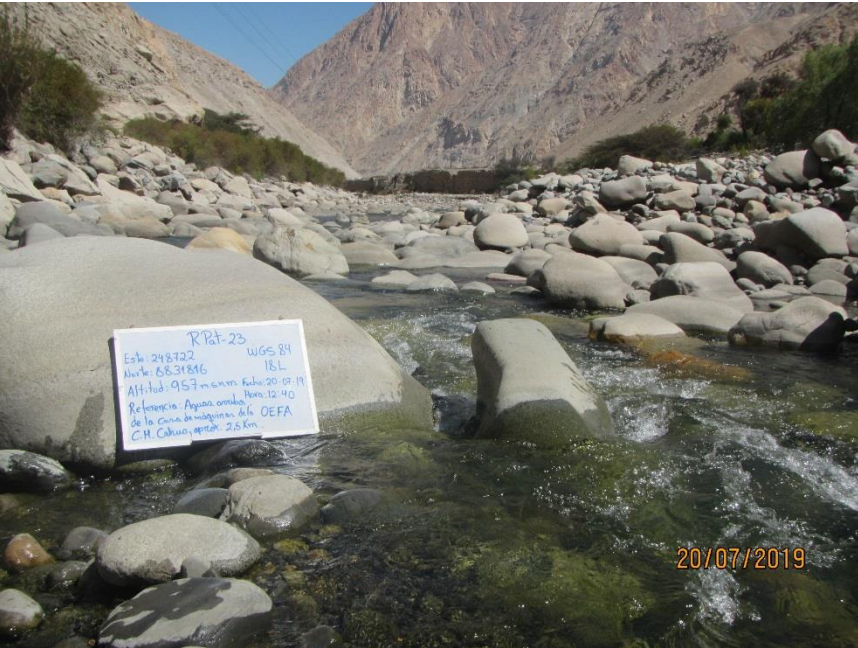
Distrito	Manás	Provincia	Cajatambo	Departamento	Lima
Fotografía 21 RPat-23

Fecha: 20/07/2019					
Hora: 12:40					
Coordenadas UTM -WGS 84 – Zona 18 L					
Este (m): 248722					
Norte (m): 8831816					
Altitud (m s. n. m.): 957					
Precisión: ± 3 m					
Descripción:	Río Pativilca, aguas arriba de la casa de máquinas de la C.H. Cahua aproximadamente a 2,5 km. Se colectó muestras de comunidades hidrobiológicas (perifiton y macroinvertebrados).

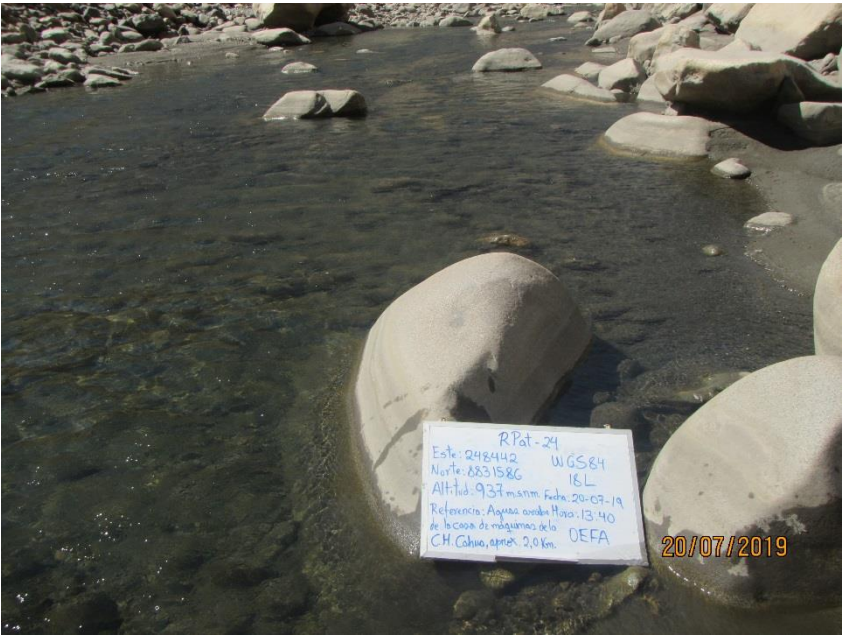
Distrito	Manás	Provincia	Cajatambo	Departamento	Lima
Fotografía 22 RPat-24

Fecha: 20/07/2019					
Hora: 13:40					
Coordenadas UTM -WGS 84 – Zona 18 L					
Este (m): 248442					
Norte (m): 8831586					
Altitud (m s. n. m.): 937					
Precisión: ± 3 m					
Descripción:	Río Pativilca, Aguas arriba de la casa de máquinas de la C.H. Cahua aproximadamente a 2,0 km. Se colectó muestras de comunidades hidrobiológicas (perifiton y macroinvertebrados).
