Título del estudio : Ejecución del monitoreo de la calidad de agua, sedimento e hidrobiología en el área de influencia de la Central Hidroeléctrica Yanapampa, ubicado en el distrito de Cochas, provincia de Ocros, departamento de Ancash.

Fecha de ejecución : Del 10 al 14 de junio de 2019

Fecha de aprobación : 28-08-2019 Reporte N° : 0337-2019-SSIM

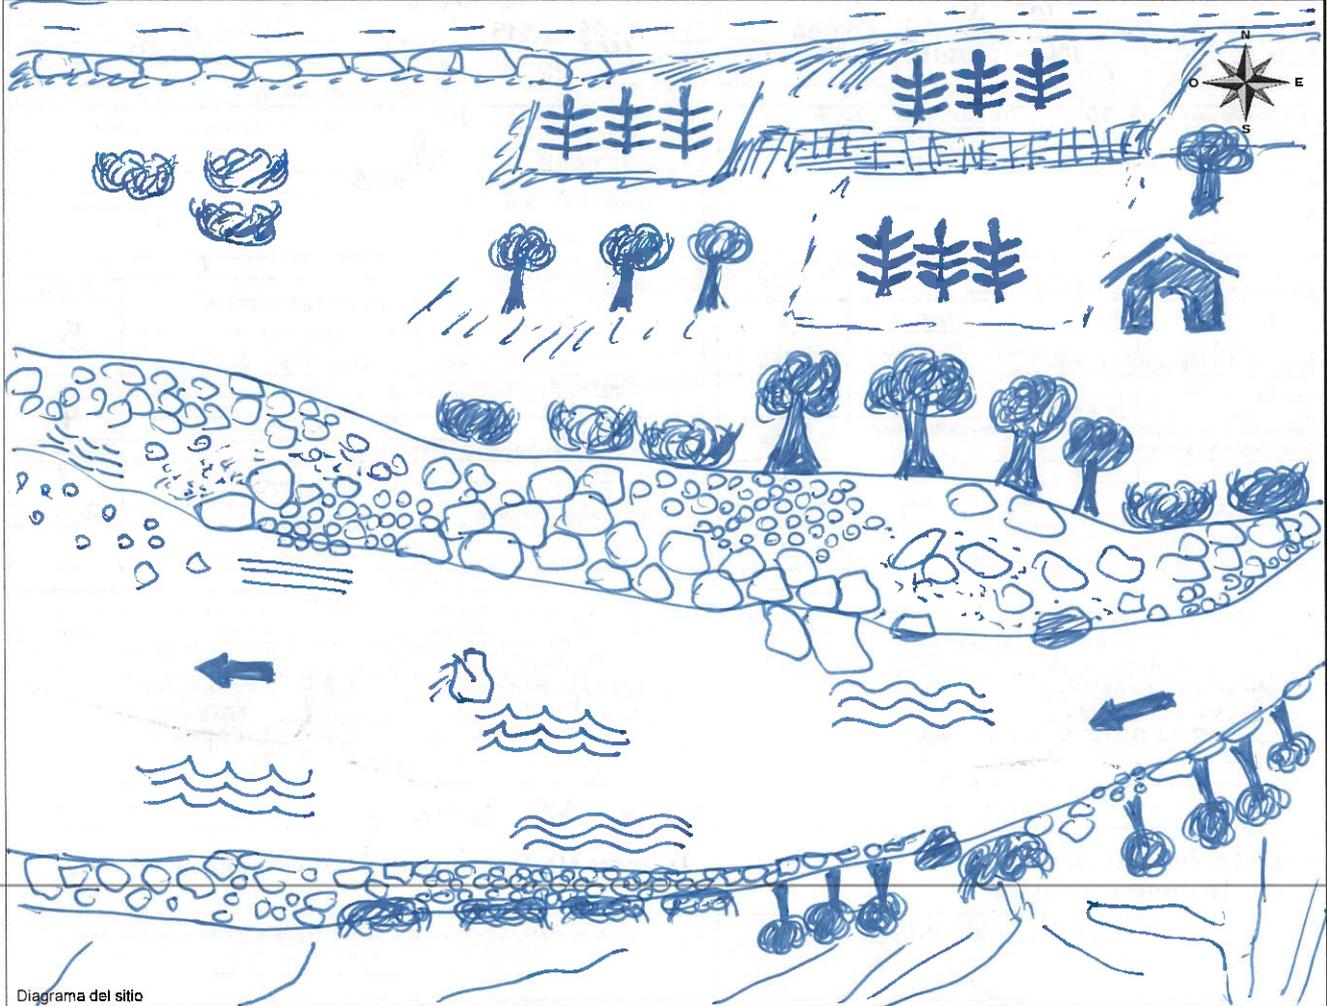
Diagrama del sitio

Effluente (indicar si es doméstico o procedente de otra actividad)		Vegetación leñosa en orilla (indicar si son árboles, arbustos, cactus o trepadoras perennes)		Tabia
	Afloramiento subterráneo (indicar si es natural o procedente de alguna actividad)		Vegetación no leñosa (hierbas)		Corridas
	Industria		Orilla baldía		Rápidos
	Población		Zona de cultivo		Caídas
	Pistas o trochas (indicar)		Zona de pastoreo		Pozas
	Puente		Troncos y/o ramas en el cauce		Dirección de flujo
	Basura y/o escombros (indicar si son residuos orgánicos o inorgánicos)		Roca madre en el cauce

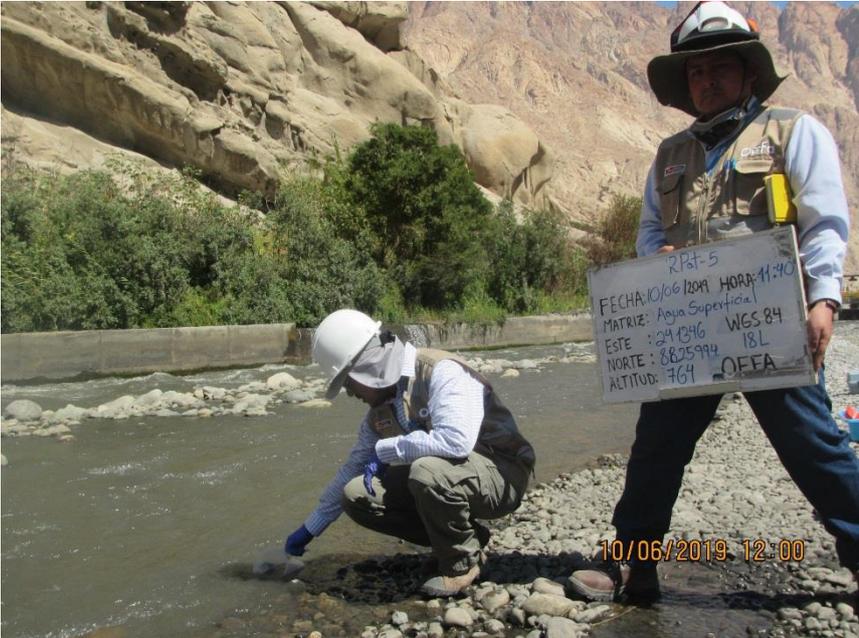
Distrito	Cochas	Provincia	Ocos	Departamento	Ancash
Fotografía 1 RPat-5

Fecha: 10/06/2019					
Hora: 11:40					
Coordenadas UTM -WGS 84 – Zona 18 L					
Este (m): 241346					
Norte (m): 8825994					
Altitud (m s. n. m.): 764					
Precisión: ± 3 m	<p>10/06/2019 12:00</p>				
Descripción:	Río Pativilca, aproximadamente a 100 m aguas arriba de la bocatoma de la C.H. Yanapampa. Punto ubicado en el canal de derivación. Se colectó muestras de agua superficial, sedimento y comunidades hidrobiológicas (perifiton y macroinvertebrados).				
Distrito	Cochas	Provincia	Ocos	Departamento	Ancash
Fotografía 2 RPat-35

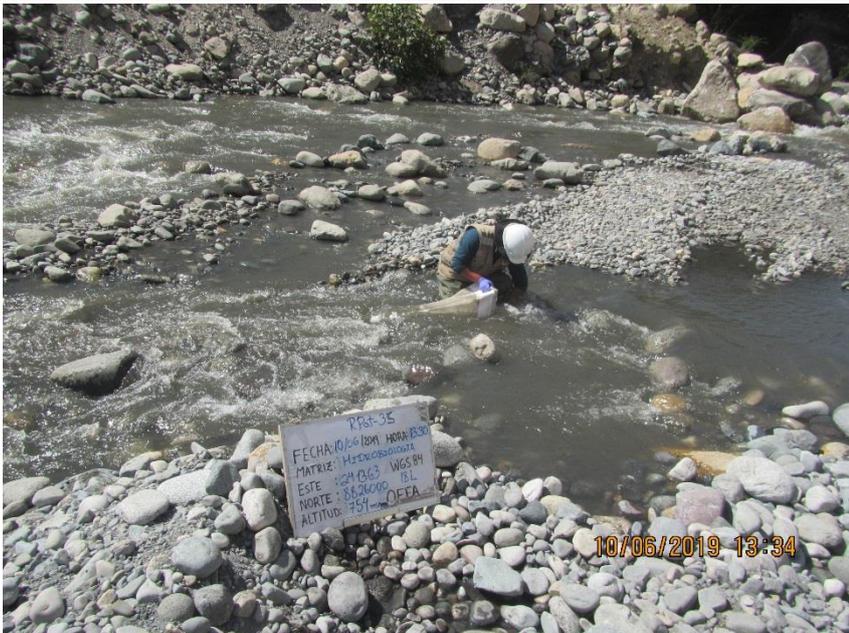
Fecha: 10/06/2019					
Hora: 13:30					
Coordenadas UTM -WGS 84 – Zona 18 L					
Este (m): 241363					
Norte (m): 8826000					
Altitud (m s. n. m.): 754					
Precisión: ± 3 m	<p>10/06/2019 13:34</p>				
Descripción:	Río Pativilca, aguas arriba de la bocatoma de la C.H. Yanapampa, aproximadamente a 120 m. Se colectó muestras de comunidades hidrobiológicas (perifiton y macroinvertebrados).

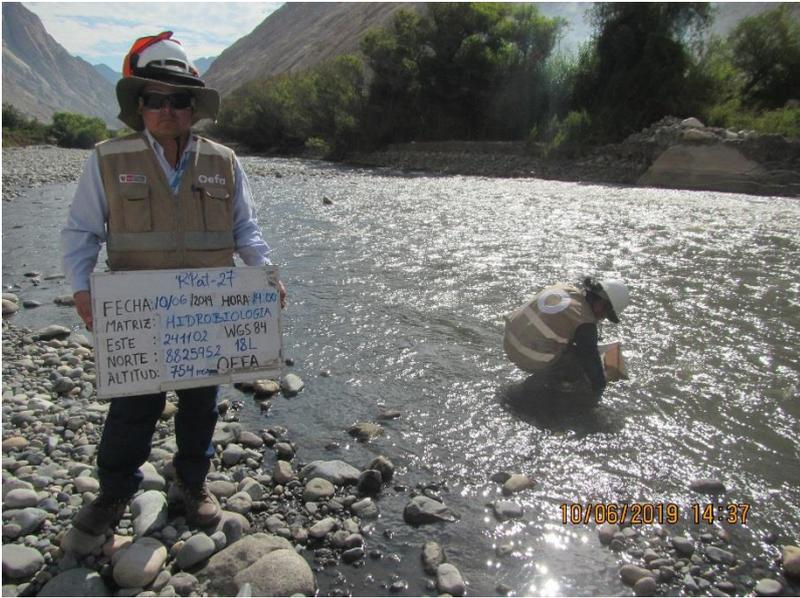
Distrito	Cochas	Provincia	Ocos	Departamento	Ancash
Fotografía 3 RPat-27

Fecha: 10/06/2019					
Hora: 14:00					
Coordenadas UTM -WGS 84 – Zona 18 L					
Este (m): 241102					
Norte (m): 8825952					
Altitud (m s. n. m.): 754					
Precisión: ± 3 m	<p>Descripción: Río Pativilca, aguas abajo de la bocatoma de la C.H. Yanapampa, aproximadamente a 160 m. Se colectó muestras de agua superficial, sedimento y comunidades hidrobiológicas (perifiton y macroinvertebrados).</p>				
Distrito	Cochas	Provincia	Ocos	Departamento	Ancash
Fotografía 4 RPat-33

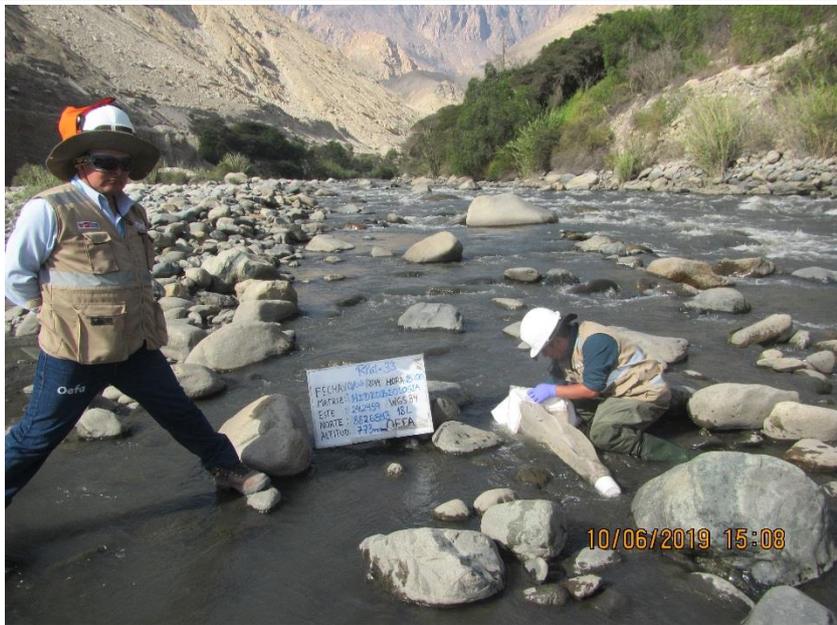
Fecha: 10/06/2019					
Hora: 15:00					
Coordenadas UTM -WGS 84 – Zona 18 L					
Este (m): 242459					
Norte (m): 8826543					
Altitud (m s. n. m.): 773					
Precisión: ± 3 m	<p>Descripción: Río Pativilca, aguas arriba de la bocatoma de la C.H. Yanapampa, aproximadamente a 1.3 km. Se colectó muestras de comunidades hidrobiológicas (perifiton, macroinvertebrados y camarón de río).</p>

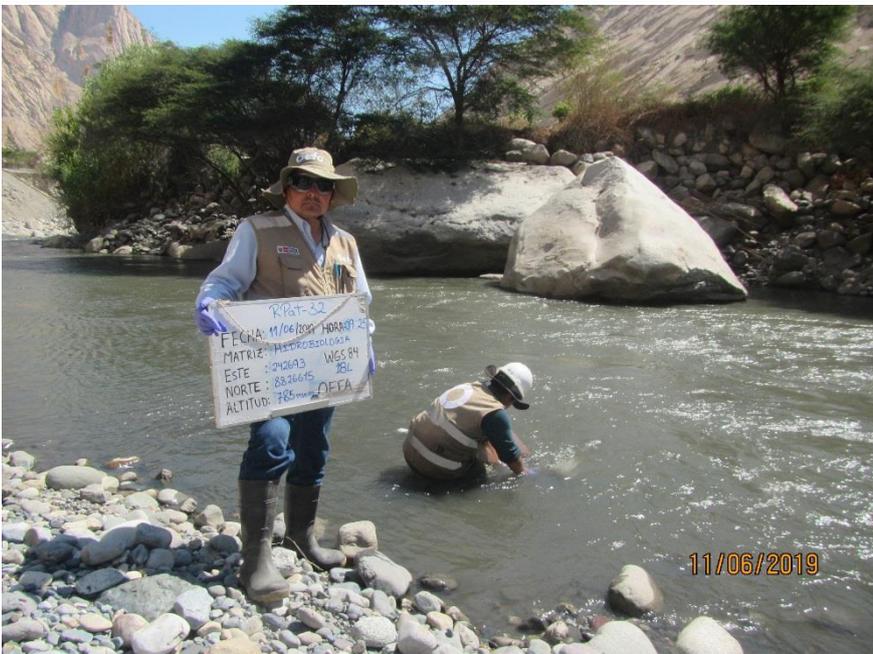
Distrito	Cochas	Provincia	Ocos	Departamento	Ancash
Fotografía 5 RPat-32

Fecha: 11/06/2019					
Hora: 09:25					
Coordenadas UTM -WGS 84 – Zona 18 L					
Este (m): 242693					
Norte (m): 8826615					
Altitud (m s. n. m.): 785					
Precisión: ± 3 m	11/06/2019				
Descripción:	Río Pativilca, aguas arriba de la bocatoma de la C.H. Yanapampa, aproximadamente a 1.6 km. Se colectó muestras de comunidades hidrobiológicas (perifiton, macroinvertebrados y camarón de río).

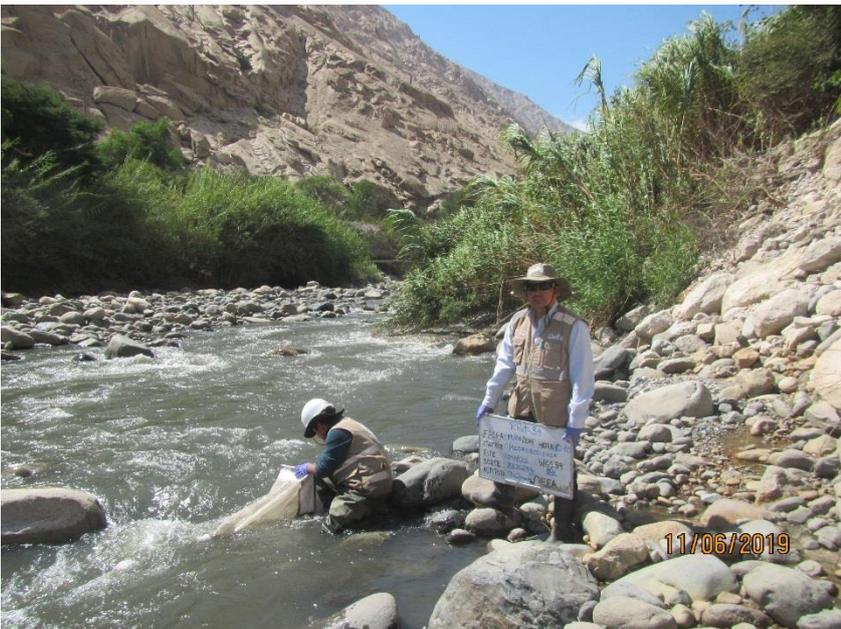
Fecha: 11/06/2019					
Hora: 10:10					
Coordenadas UTM -WGS 84 – Zona 18 L					
Este (m): 241822					
Norte (m): 8826256					
Altitud (m s. n. m.): 762					
Precisión: ± 3 m	11/06/2019				
Descripción:	Río Pativilca, aguas arriba de la bocatoma de la C.H. Yanapampa, aproximadamente a 650 m. Se colectó muestras de comunidades hidrobiológicas (perifiton y macroinvertebrados).

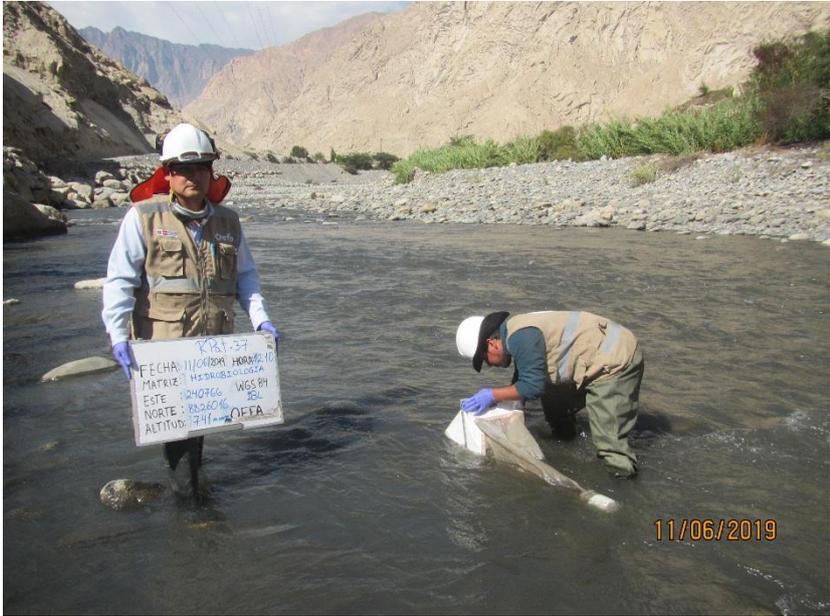
Distrito	Cochas	Provincia	Ocos	Departamento	Ancash
Fotografía 7 RPat-37

Fecha: 11/06/2019					
Hora: 12:10					
Coordenadas UTM -WGS 84 – Zona 18 L					
Este (m): 240766					
Norte (m): 8826016					
Altitud (m s. n. m.): 741					
Precisión: ± 3 m					
Descripción:	Río Pativilca, aguas abajo de la bocatoma de la C.H. Yanapampa, aproximadamente a 500 m. Se colectó muestras de comunidades hidrobiológicas (perifiton y macroinvertebrados).				
Distrito	Cochas	Provincia	Ocos	Departamento	Ancash
Fotografía 8 RPat-36

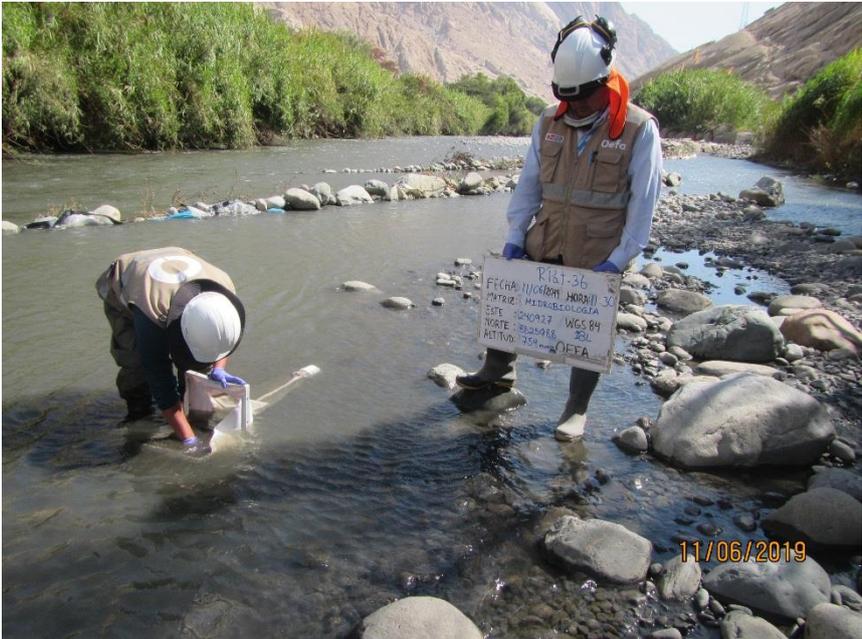
Fecha: 11/06/2019					
Hora: 11:30					
Coordenadas UTM -WGS 84 – Zona 18 M					
Este (m): 240927					
Norte (m): 8825988					
Altitud (m s. n. m.): 754					
Precisión: ± 3 m					
Descripción:	Río Pativilca, aguas abajo de la bocatoma de la C.H. Yanapampa, aproximadamente a 350 m. Se colectó muestras de comunidades hidrobiológicas (perifiton y macroinvertebrados).

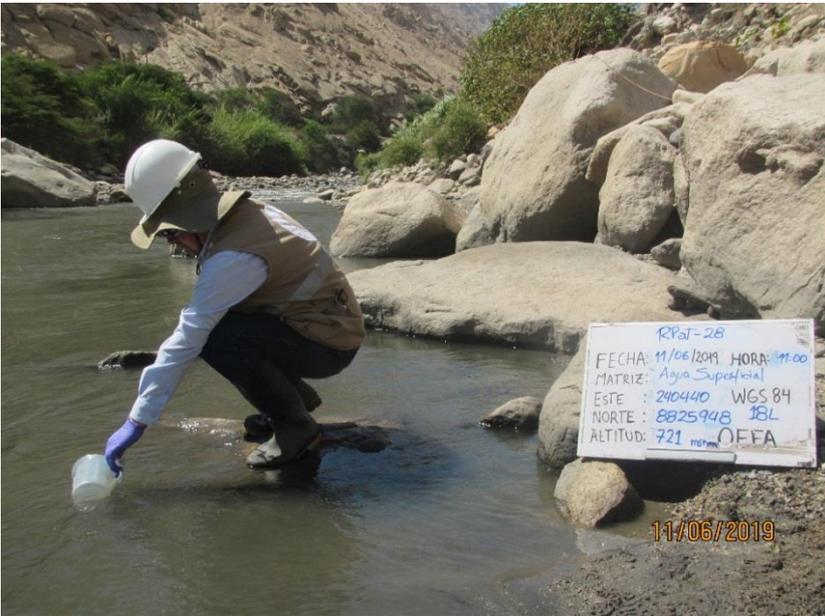
Distrito	Cochas	Provincia	Ocos	Departamento	Ancash
Fotografía 9 RPat-28

Fecha: 11/06/2019					
Hora: 11:00					
Coordenadas UTM -WGS 84 – Zona 18 L					
Este (m): 240440					
Norte (m): 8825948					
Altitud (m s. n. m.): 721					
Precisión: ± 3 m					
Descripción:	Río Pativilca, aguas abajo de la bocatoma de la C.H. Yanapampa, aproximadamente a 830 m. Se colectó muestras de agua superficial, sedimento y comunidades hidrobiológicas (perifiton y macroinvertebrados).				
Distrito	Cochas	Provincia	Ocos	Departamento	Ancash
Fotografía 10 RPat-38

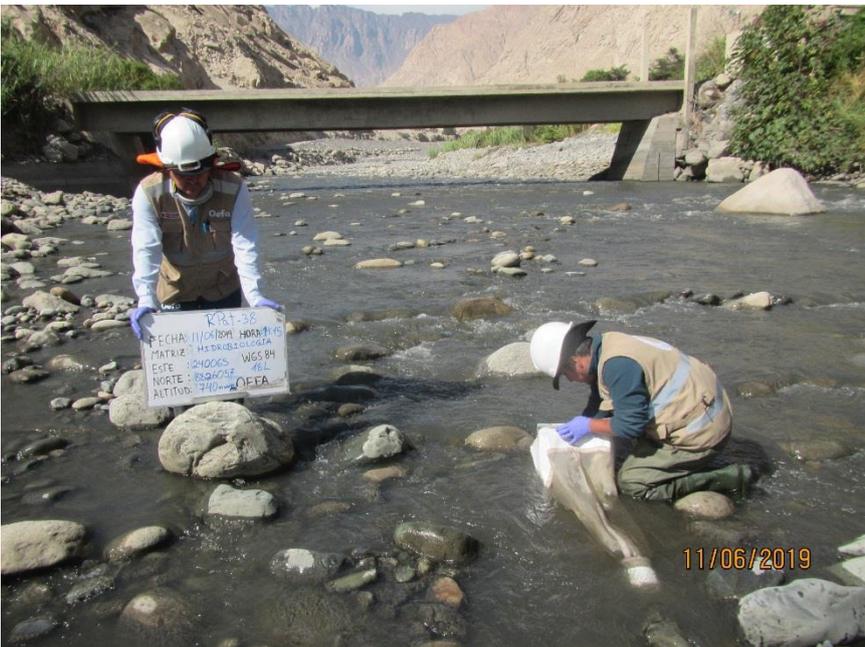
Fecha: 11/06/2019					
Hora: 14:15					
Coordenadas UTM -WGS 84 – Zona 18 L					
Este (m): 240065					
Norte (m): 8826057					
Altitud (m s. n. m.): 740					
Precisión: ± 3 m					
Descripción:	Río Pativilca, aguas abajo de la bocatoma de la C.H. Yanapampa, aproximadamente a 1,2 Km. Se colectó muestras de comunidades hidrobiológicas (perifiton y macroinvertebrados).

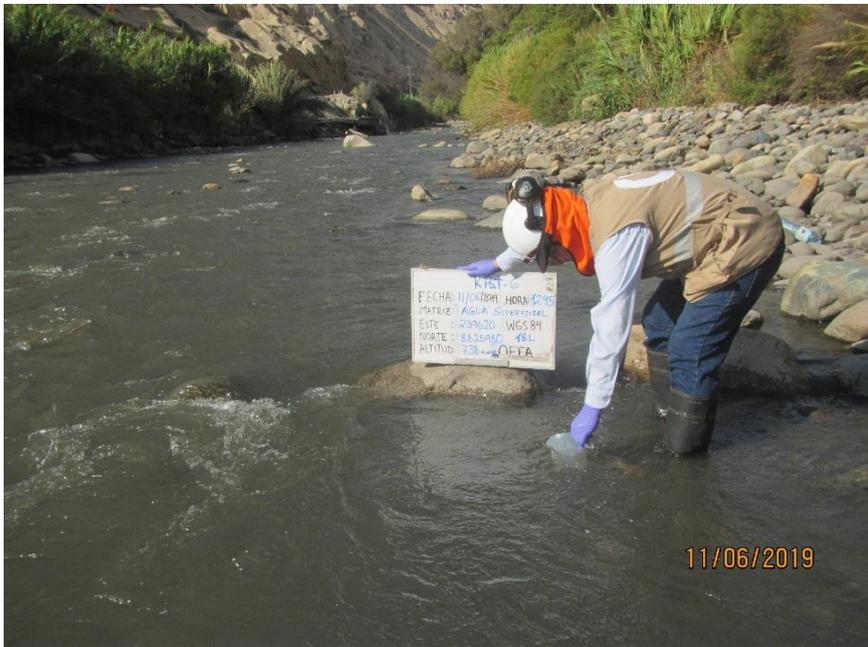
Distrito	Cochas	Provincia	Ocos	Departamento	Ancash
Fotografía 11 RPat-6

Fecha: 11/06/2019					
Hora: 12:45					
Coordenadas UTM -WGS 84 – Zona 18 L					
Este (m): 239620					
Norte (m): 8825980					
Altitud (m s. n. m.): 738					
Precisión: ± 3 m					
Descripción:	Río Pativilca, aguas arriba de la descarga de la C.H. Yanapampa, aproximadamente a 665 m. Se colectó muestras de agua superficial, sedimento y comunidades hidrobiológicas (perifiton y macroinvertebrados).				
Distrito	Cochas	Provincia	Ocos	Departamento	Ancash
Fotografía 12 RPat-39

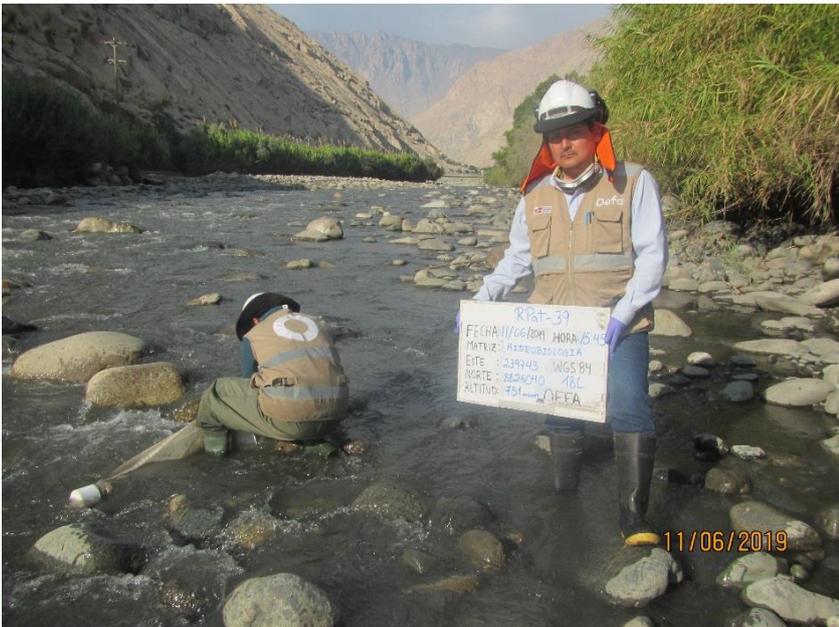
Fecha: 11/06/2019					
Hora: 15:45					
Coordenadas UTM -WGS 84 – Zona 18 L					
Este (m): 239743					
Norte (m): 8826040					
Altitud (m s. n. m.): 751					
Precisión: ± 3 m					
Descripción:	Río Pativilca, aguas abajo de la bocatoma de la C.H. Yanapampa, aproximadamente a 1,5 Km colectó muestras de comunidades hidrobiológicas (perifiton y macroinvertebrados).

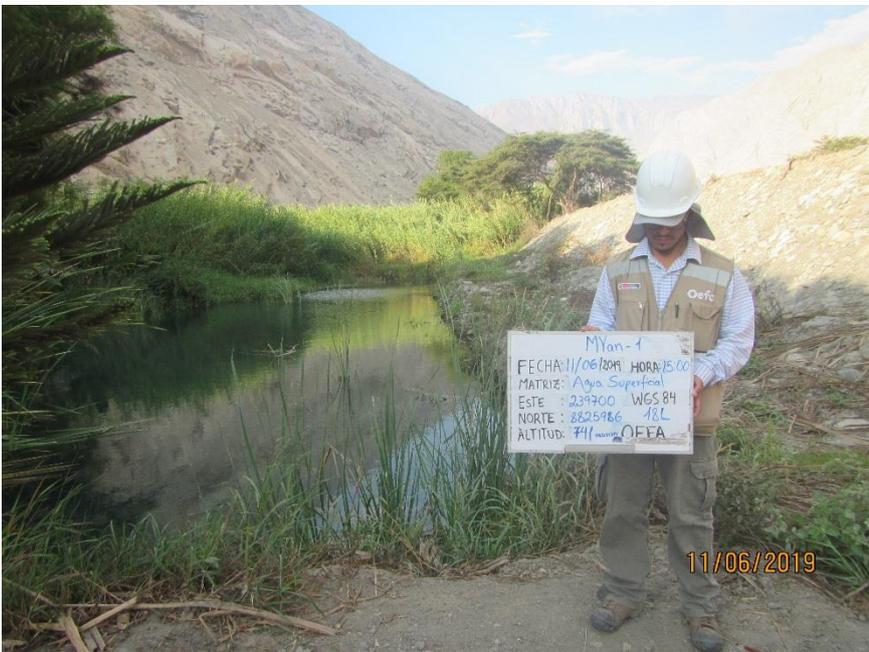
Distrito	Cochas	Provincia	Ocos	Departamento	Ancash
Fotografía 13 MYan-1

Fecha: 11/06/2019					
Hora: 15:00					
Coordenadas UTM -WGS 84 – Zona 18 L					
Este (m): 239700					
Norte (m): 8825986					
Altitud (m s. n. m.): 741					
Precisión: ± 3 m					
Descripción:	Manantial sin nombre ubicado aproximadamente a 25 m del RPat-6. Se colectó muestra de agua superficial.				
Distrito	Cochas	Provincia	Ocos	Departamento	Ancash
Fotografía 14 RPat-40

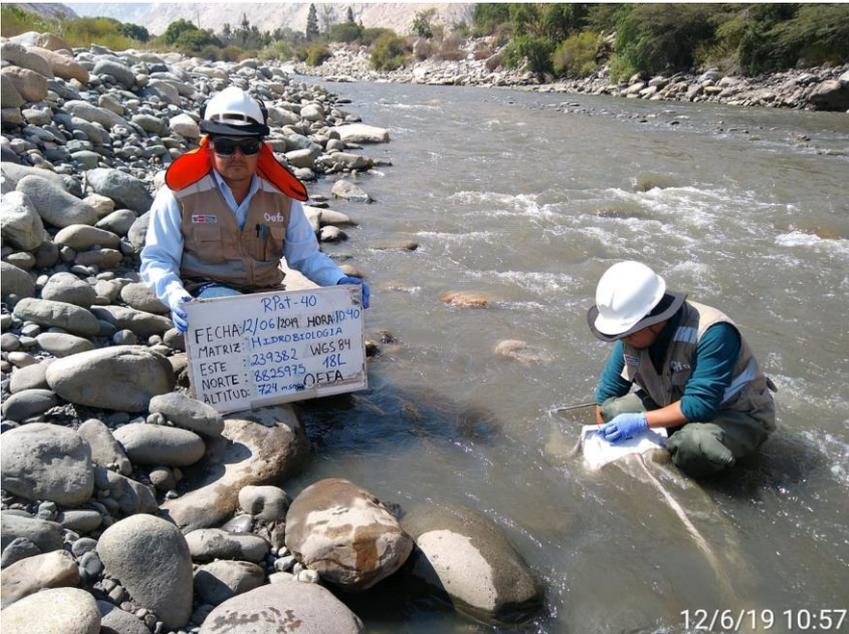
Fecha: 12/06/2019					
Hora: 10:40					
Coordenadas UTM -WGS 84 – Zona 18 L					
Este (m): 239382					
Norte (m): 8825975					
Altitud (m s. n. m.): 724					
Precisión: ± 3 m					
Descripción:	Río Pativilca, aguas arriba de la descarga de la C.H. Yanapampa, aproximadamente a 430 m. Se colectó muestras de comunidades hidrobiológicas (perifiton y macroinvertebrados).

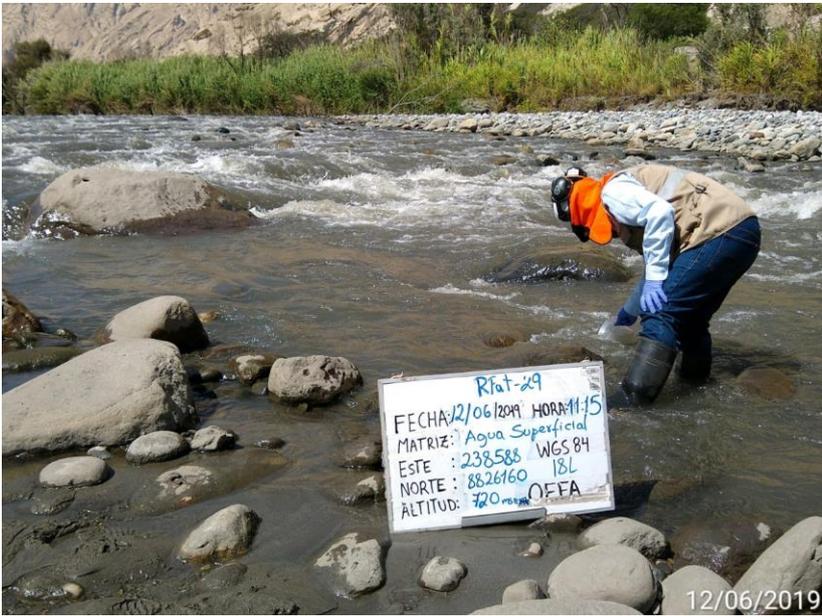
Distrito	Cochas	Provincia	Ocos	Departamento	Ancash
Fotografía 15 RPat-29

Fecha: 12/06/2019					
Hora: 11:15					
Coordenadas UTM -WGS 84 – Zona 18 L					
Este (m): 238588					
Norte (m): 8826160					
Altitud (m s. n. m.): 720					
Precisión: ± 3 m					
Descripción:	Río Pativilca, aguas abajo de la descarga de la C.H Yanapampa, aproximadamente a 400 m. Se colectó muestras de agua superficial, sedimento y comunidades hidrobiológicas (perifiton y macroinvertebrados).				
Distrito	Cochas	Provincia	Ocos	Departamento	Ancash
Fotografía 16 RPat-42

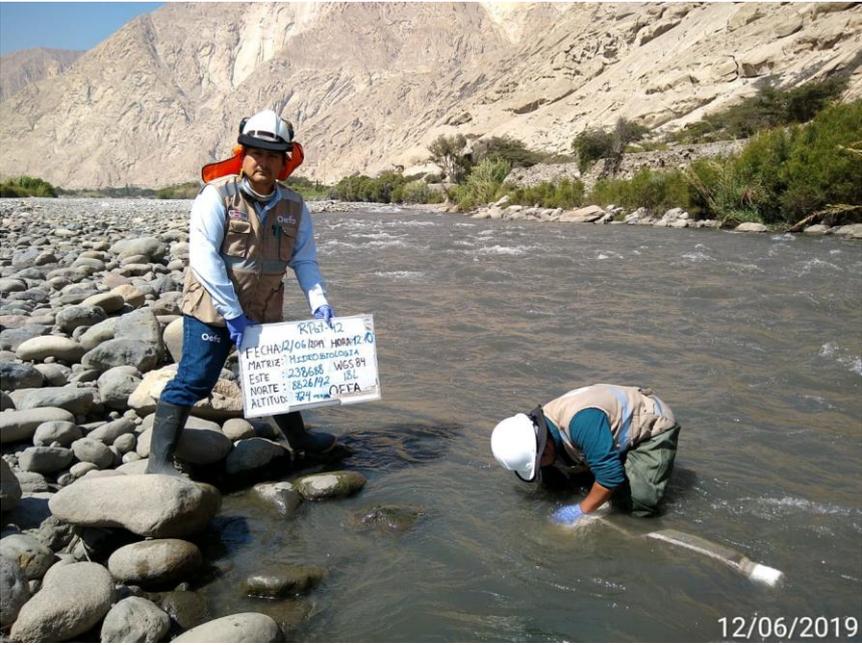
Fecha: 12/06/2019					
Hora: 12:10					
Coordenadas UTM -WGS 84 – Zona 18 M					
Este (m): 238688					
Norte (m): 8826142					
Altitud (m s. n. m.): 724					
Precisión: ± 3 m					
Descripción:	Río Pativilca, aguas abajo de la descarga de la C.H. Yanapampa, aproximadamente a 313 m. Se colectó muestras de comunidades hidrobiológicas (perifiton y macroinvertebrados).

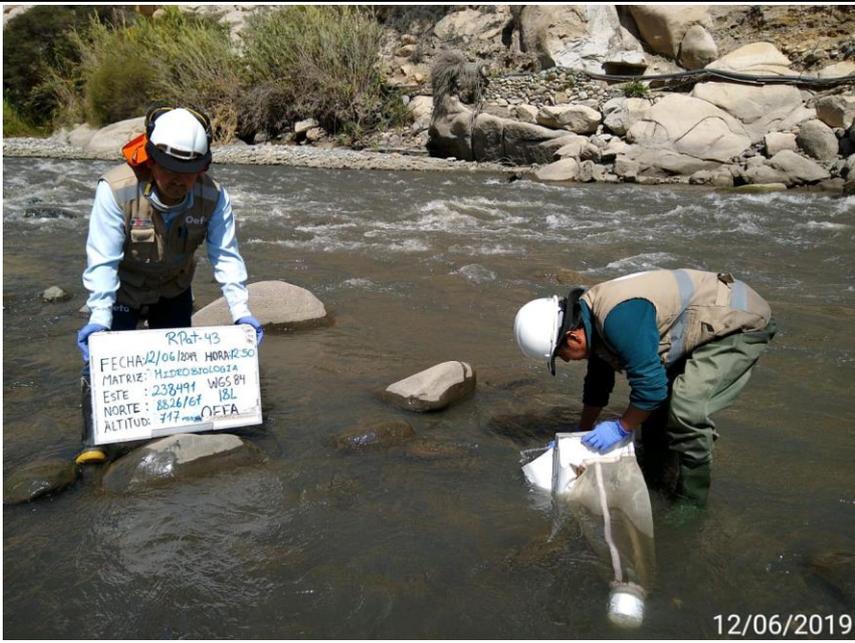
Distrito	Cochas	Provincia	Ocos	Departamento	Ancash
Fotografía 17 RPat-43

Fecha: 12/06/2019					
Hora: 12:50					
Coordenadas UTM -WGS 84 – Zona 18 L					
Este (m): 238491					
Norte (m): 8826167					
Altitud (m s. n. m.): 717					
Precisión: ± 3 m	<p>Descripción: Río Pativilca, aguas abajo de la descarga de la C.H. Yanapampa, aproximadamente a 510 m. Se colectó muestras de comunidades hidrobiológicas (perifiton y macroinvertebrados).</p>				
Distrito	Cochas	Provincia	Ocos	Departamento	Ancash
Fotografía 18 RPat-30

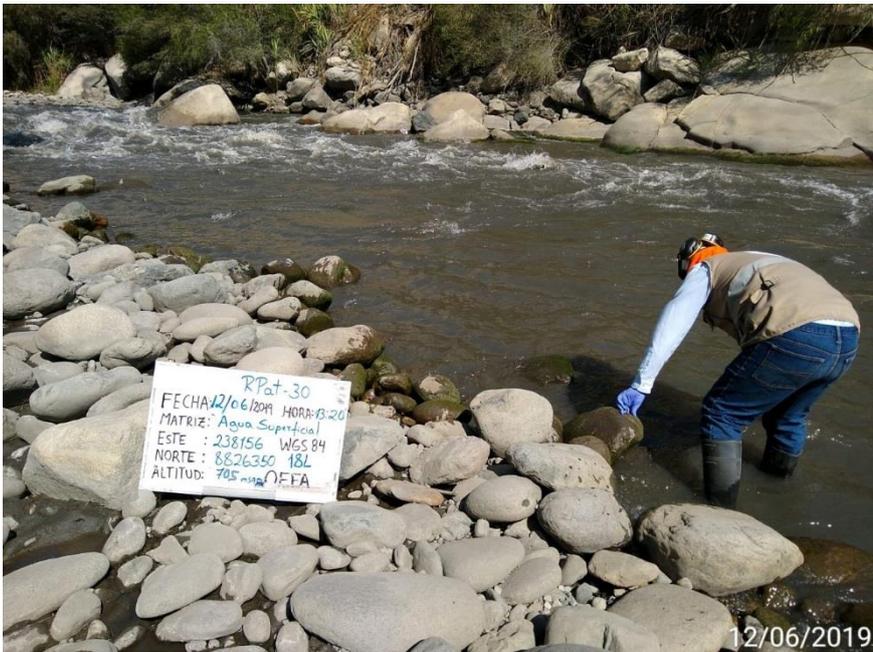
Fecha: 12/06/2019					
Hora: 13:20					
Coordenadas UTM -WGS 84 – Zona 18 L					
Este (m): 238156					
Norte (m): 8826350					
Altitud (m s. n. m.): 705	<p>Descripción: Río Pativilca, aguas abajo de la descarga de la C.H. Yanapampa, aproximadamente a 880 m. Se colectó muestras de agua superficial, sedimento y comunidades hidrobiológicas (perifiton y macroinvertebrados).</p>

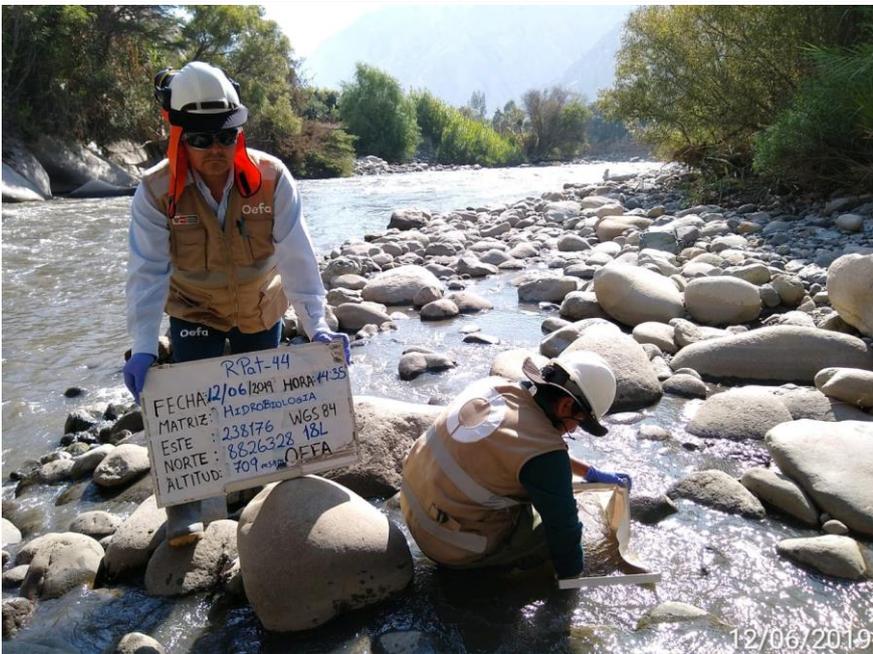
Distrito	Cochas	Provincia	Ocos	Departamento	Ancash
Fotografía 19 RPat-44					
Fecha: 12/06/2019					
Hora: 14:35					
Coordenadas UTM -WGS 84 – Zona 18 L					
Este (m): 238176					
Norte (m): 8826328					
Altitud (m s. n. m.): 709					
Precisión: ± 3 m

Descripción: Río Pativilca, aguas abajo de la descarga de la C.H. Yanapampa, aproximadamente a 850 m. Se colectó muestras de comunidades hidrobiológicas (perifiton y macroinvertebrados).

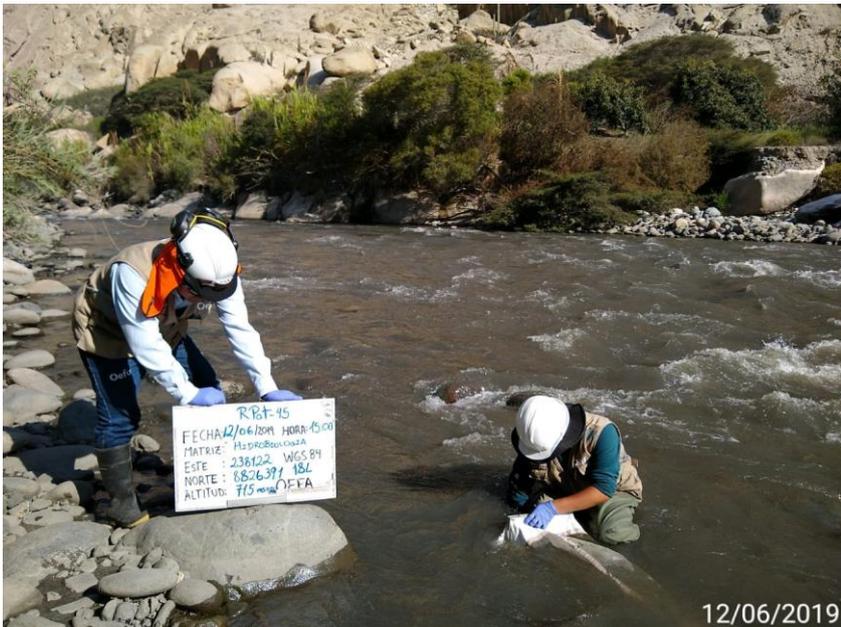
Distrito	Cochas	Provincia	Ocos	Departamento	Ancash
Fotografía 20 RPat-45					
Fecha: 12/06/2019					
Hora: 15:00					
Coordenadas UTM -WGS 84 – Zona 18 L					
Este (m): 238122					
Norte (m): 8826391					
Altitud (m s. n. m.): 715					
Precisión: ± 3 m

Descripción: Río Pativilca, aguas abajo de la descarga de la C.H. Yanapampa, aproximadamente a 930 m. Se colectó muestras de comunidades hidrobiológicas (perifiton y macroinvertebrados).

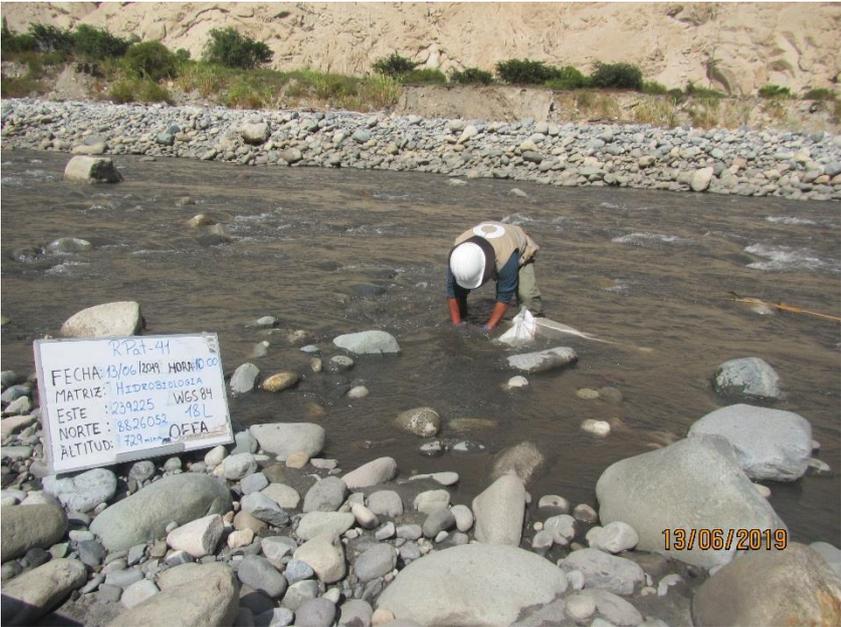
Fecha: 13/06/2019					
Hora: 10:00					
Coordenadas UTM -WGS 84 – Zona 18 L					
Este (m): 239225					
Norte (m): 8826052					
Altitud (m s. n. m.): 729					
Precisión: ± 3 m	13/06/2019				
Descripción:	Río Pativilca, aguas arriba de la descarga de la C.H. Yanapampa, aproximadamente a 265 m. Se colectó muestras de comunidades hidrobiológicas (perifiton, macroinvertebrados y camarón de río).

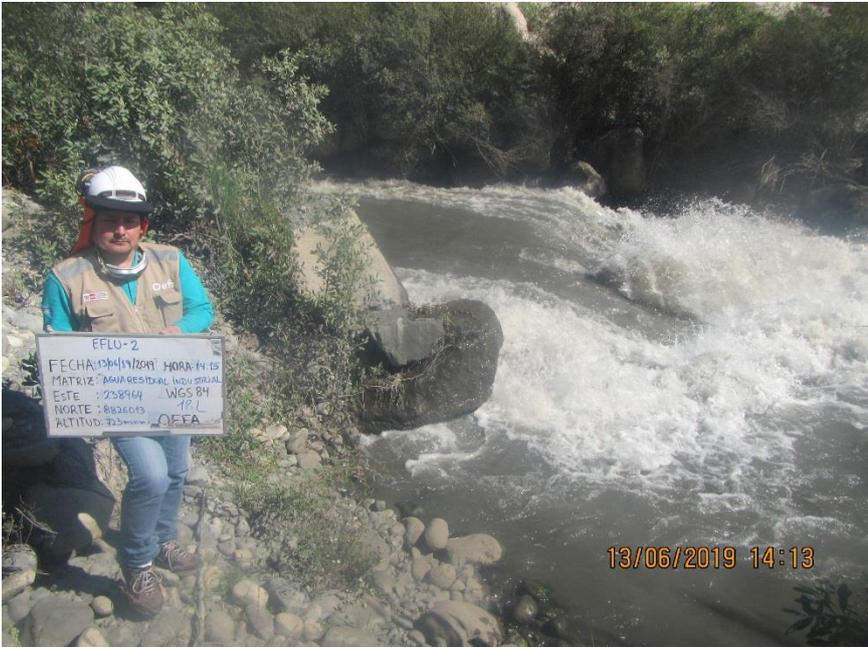
Distrito	Cochas	Provincia	Ocos	Departamento	Ancash
Fotografía 23 EFLU-2					
Fecha: 13/06/2019					
Hora: 14:15					
Coordenadas UTM -WGS 84 – Zona 18 L					
Este (m): 238964					
Norte (m): 8826013					
Altitud (m s. n. m.): 723					
Precisión: ± 3 m

Descripción: Punto ubicado en la descarga de las aguas provenientes de las turbinas de la C.H. Yanapampa. Se colectó muestra de agua residual industrial.
