Título del estudio : Ejecución del monitoreo de la calidad de agua, sedimento e hidrobiología en el área de influencia de la Central Hidroeléctrica Yanapampa, ubicado en el distrito de Cochas, provincia de Ocros, departamento de Ancash.

Fecha de ejecución : Del 21 al 27 de julio de 2019

CUE : 2019-01-0037 Código de acción : 0004-7-2019-402

Fecha de aprobación : 28-08-2019 Reporte N° : 0338-2019-SSIM

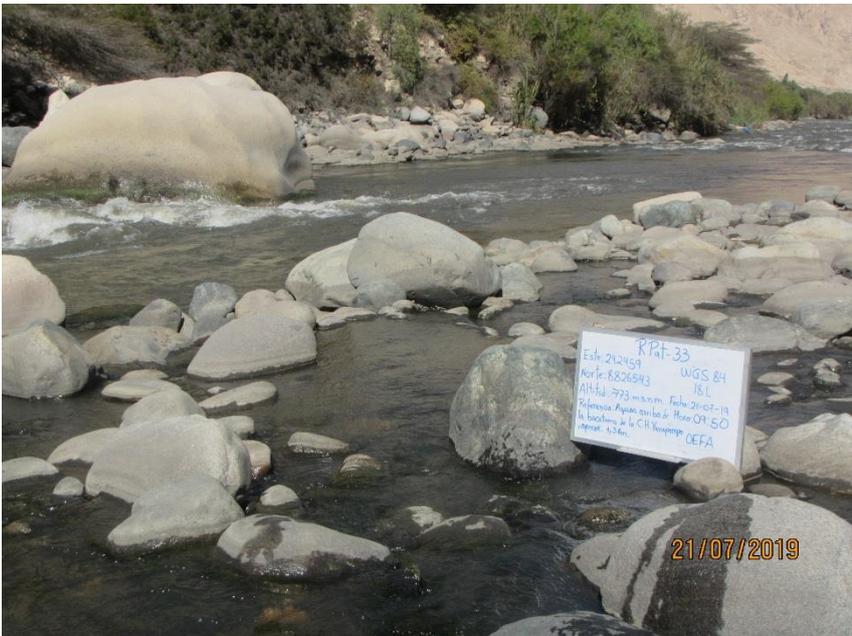
Fecha: 21/07/2019					
Hora: 09:50					
Coordenadas UTM -WGS 84 – Zona 18 L					
Este (m): 242459					
Norte (m): 8826543					
Altitud (m s. n. m.): 773					
Precisión: ± 3 m	<p>Descripción: Río Pativilca, aguas arriba de la bocatoma de la C.H. Yanapampa, aproximadamente a 1,3 km. Se colectó muestras de comunidades hidrobiológicas (perifiton, macroinvertebrados y camarón de río).</p>

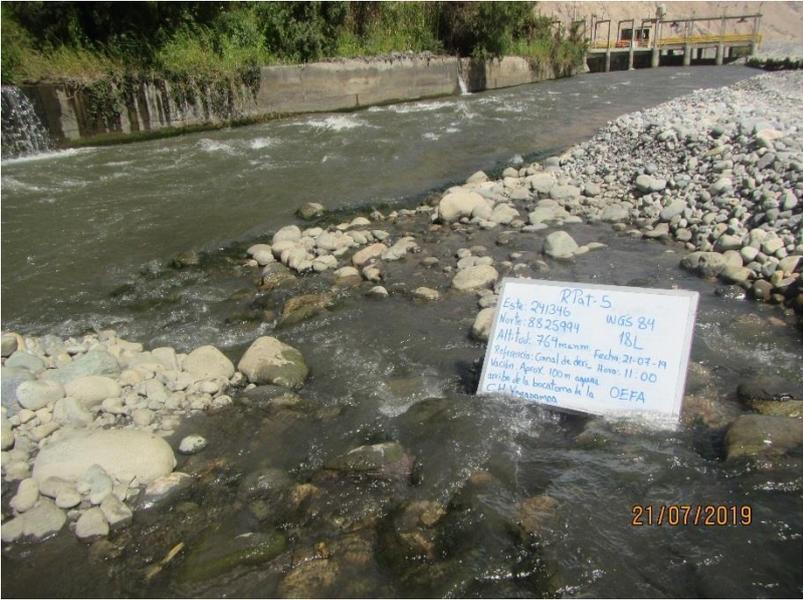
Distrito	Cochas	Provincia	Ocos	Departamento	Ancash
Fotografía 3 RPat-5

Fecha: 21/07/2019					
Hora: 11:00					
Coordenadas UTM -WGS 84 – Zona 18 L					
Este (m): 241346					
Norte (m): 8825994					
Altitud (m s. n. m.): 764					
Precisión: ± 3 m	<p>Río Pativilca, aproximadamente a 100 m aguas arriba de la bocatoma de la C.H. Yanapampa. Punto ubicado en el canal de derivación. Se colectó muestras de agua superficial, sedimento y comunidades hidrobiológicas (perifiton y macroinvertebrados).</p>				
Fotografía 4 RPat-35

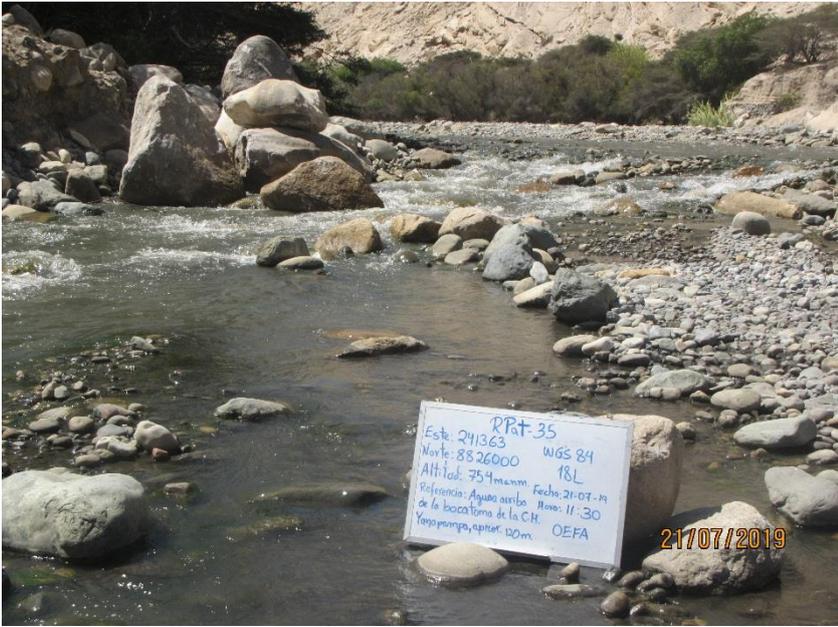
Fecha: 21/07/2019					
Hora: 11:30					
Coordenadas UTM -WGS 84 – Zona 18 L					
Este (m): 241363					
Norte (m): 8826000					
Altitud (m s. n. m.): 754					
Precisión: ± 3 m	<p>Río Pativilca, aguas arriba de la bocatoma de la C.H. Yanapampa, aproximadamente a 120 m. Se colectó muestras de comunidades hidrobiológicas (perifiton y macroinvertebrados).</p>				
Distrito	Cochas	Provincia	Ocos	Departamento	Ancash

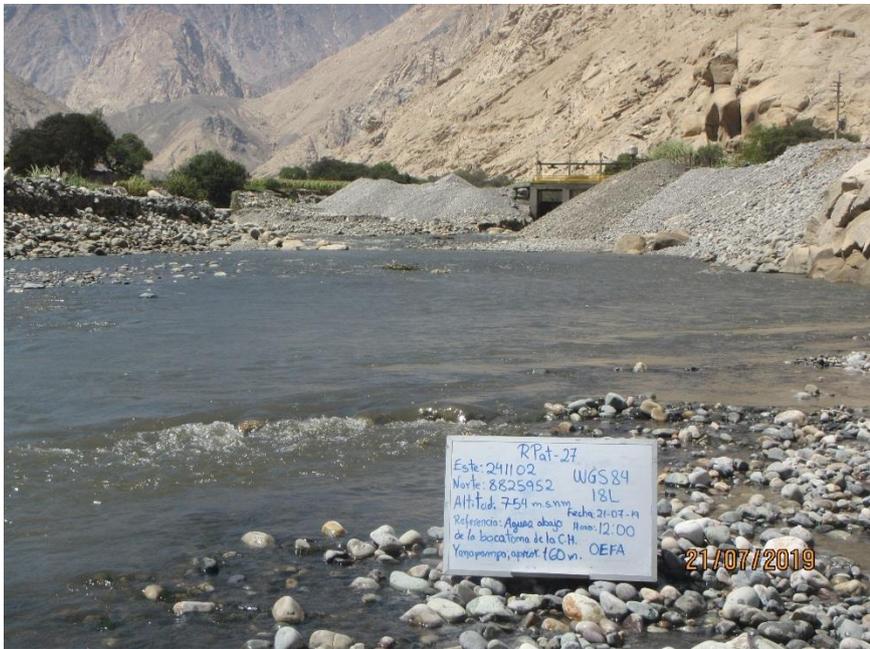
Distrito	Cochas	Provincia	Ocos	Departamento	Ancash
Fotografía 5 RPat-27					
Fecha: 21/07/2019					
Hora: 12:00					
Coordenadas UTM -WGS 84 – Zona 18 L					
Este (m): 241102					
Norte (m): 8825952					
Altitud (m s. n. m.): 754					
Precisión: ± 3 m

Descripción: Río Pativilca, aguas abajo de la bocatoma de la C.H. Yanapampa, aproximadamente a 160 m. Se colectó muestras de agua superficial, sedimento y comunidades hidrobiológicas (perifiton y macroinvertebrados).

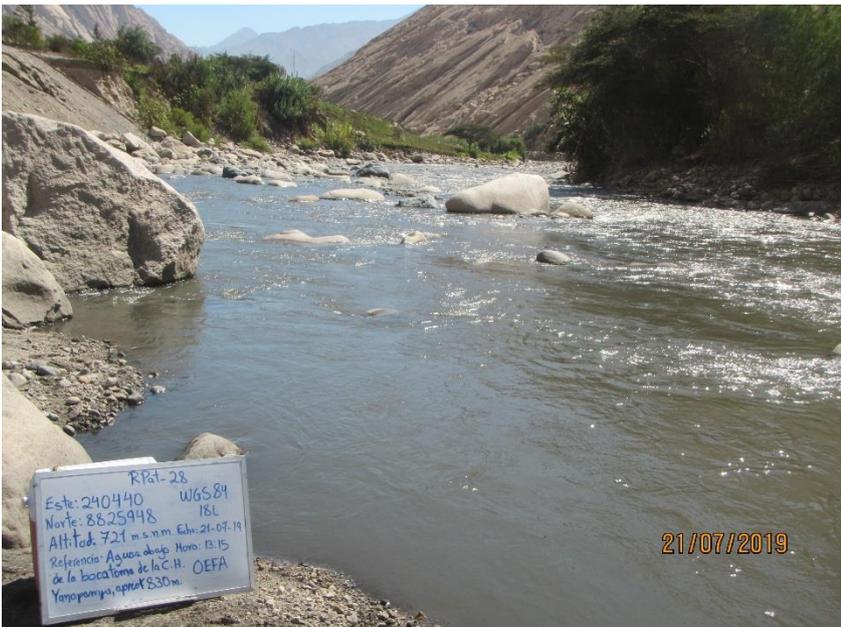
Distrito	Cochas	Provincia	Ocos	Departamento	Ancash
Fotografía 6 RPat-28					
Fecha: 21/07/2019					
Hora: 13:15					
Coordenadas UTM -WGS 84 – Zona 18 L					
Este (m): 240440					
Norte (m): 8825948					
Altitud (m s. n. m.): 721					
Precisión: ± 3 m

Descripción: Río Pativilca, aguas abajo de la bocatoma de la C.H. Yanapampa, aproximadamente a 830 m. Se colectó muestras de agua superficial, sedimento y comunidades hidrobiológicas (perifiton y macroinvertebrados).

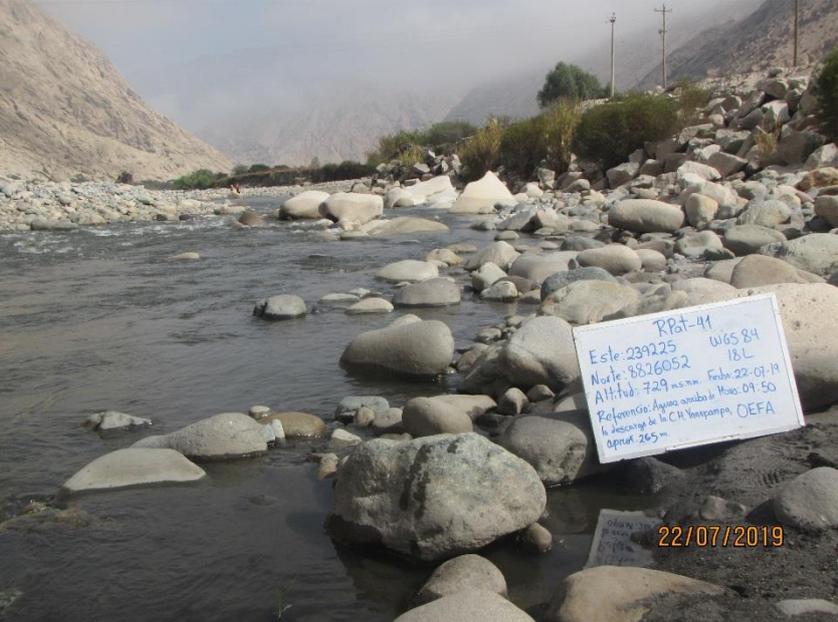
Fecha: 22/07/2019					
Hora: 09:50					
Coordenadas UTM -WGS 84 – Zona 18 L					
Este (m): 239225					
Norte (m): 8826052					
Altitud (m s. n. m.): 729					
Precisión: ± 3 m					
Descripción:	Río Pativilca, aguas arriba de la descarga de la C.H. Yanapampa, aproximadamente a 265 m. Se colectó muestras de comunidades hidrobiológicas (perifiton, macroinvertebrados y camarón de río).

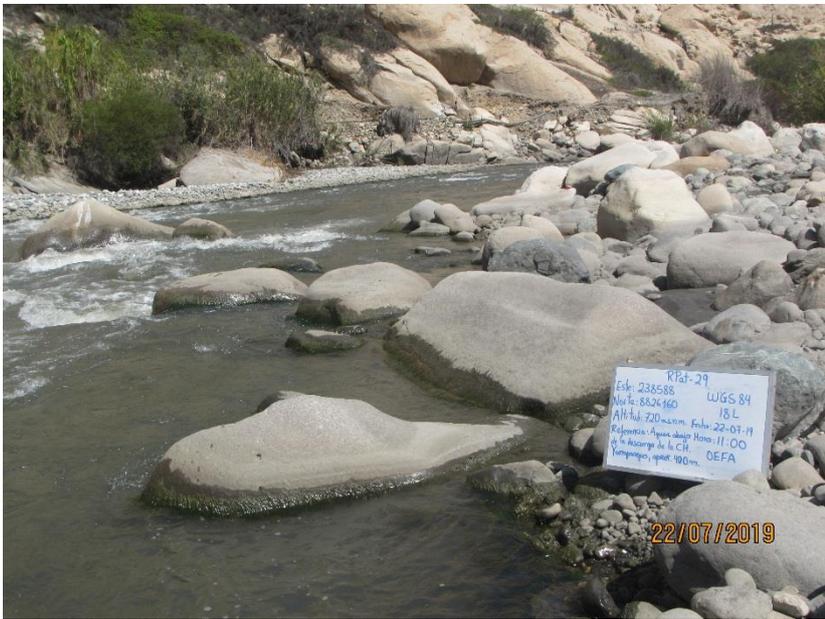
Distrito	Cochas	Provincia	Ocros	Departamento	Ancash
Fotografía 11 RPat-29

Fecha: 22/07/2019					
Hora: 11:00					
Coordenadas UTM -WGS 84 – Zona 18 L					
Este (m): 238588					
Norte (m): 8826160					
Altitud (m s. n. m.): 720					
Precisión: ± 3 m	Descripción: Río Pativilca, aguas abajo de la descarga de la C.H. Yanapampa, aproximadamente a 400 m. Se colectó muestras de agua superficial, sedimento y comunidades hidrobiológicas (perifiton y macroinvertebrados).				
Distrito	Cochas	Provincia	Ocros	Departamento	Ancash
Fotografía 12 RPat-42

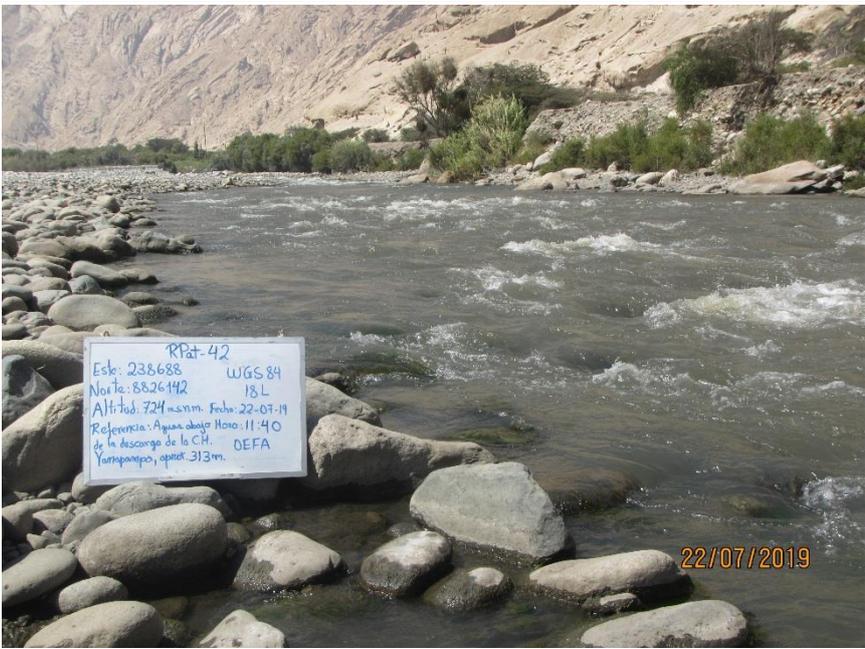
Fecha: 22/07/2019					
Hora: 11:40					
Coordenadas UTM -WGS 84 – Zona 18 L					
Este (m): 238688					
Norte (m): 8826142					
Altitud (m s. n. m.): 724					
Precisión: ± 3 m	Descripción: Río Pativilca, aguas abajo de la descarga de la C.H. Yanapampa, aproximadamente a 313 m. Se colectó muestras de comunidades hidrobiológicas (perifiton, macroinvertebrados y camarón de río).

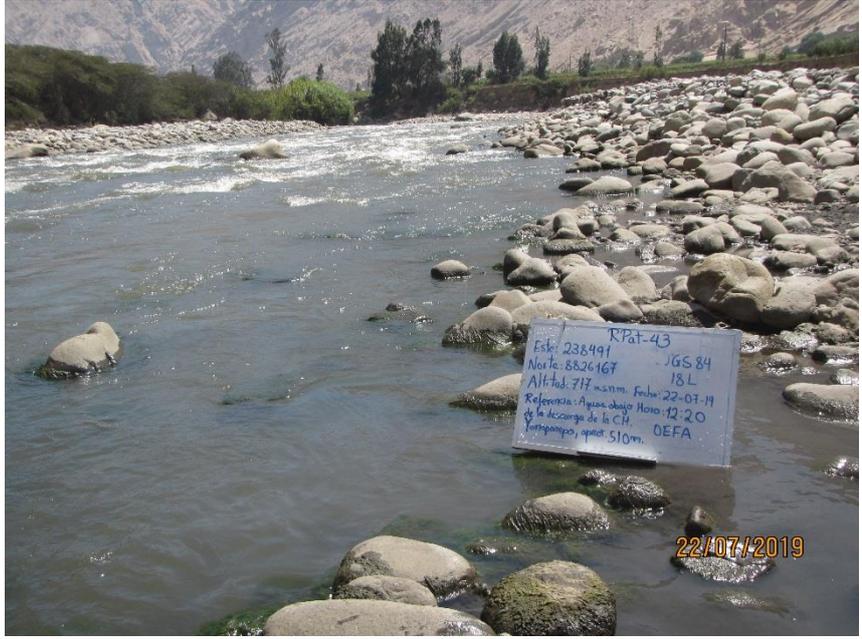
Distrito	Cochas	Provincia	Ocos	Departamento	Ancash
Fotografía 13 RPat-43

Fecha: 22/07/2019					
Hora: 12:20					
Coordenadas UTM -WGS 84 – Zona 18 L					
Este (m): 238491					
Norte (m): 8826167					
Altitud (m s. n. m.): 717					
Precisión: ± 3 m					
Descripción:	Río Pativilca, aguas abajo de la descarga de la C.H. Yanapampa, aproximadamente a 510 m. Se colectó muestras de comunidades hidrobiológicas (perifiton, macroinvertebrados y camarón de río).				
Distrito	Cochas	Provincia	Ocos	Departamento	Ancash
Fotografía 14 RPat-30

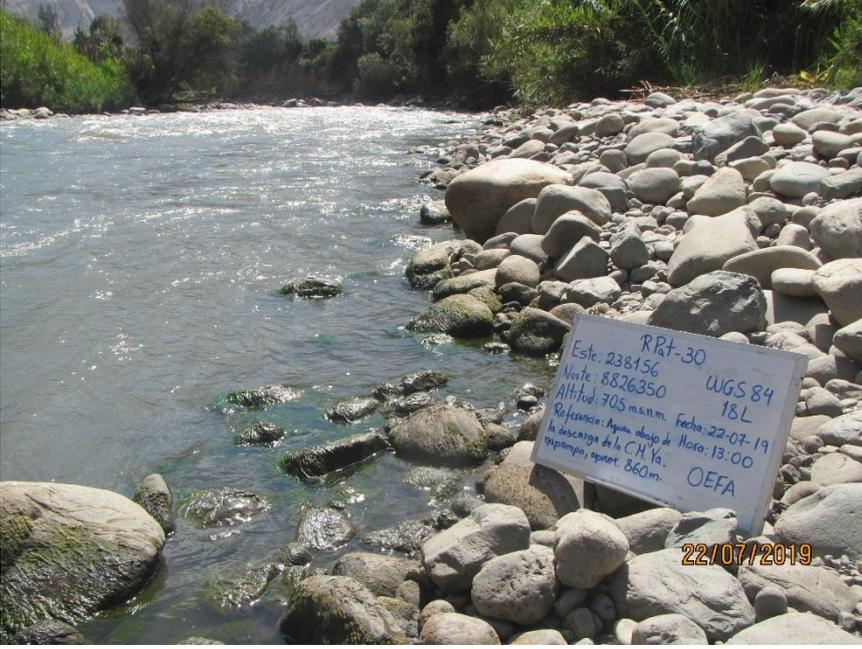
Fecha: 22/07/2019					
Hora: 13:00					
Coordenadas UTM -WGS 84 – Zona 18 L					
Este (m): 238156					
Norte (m): 8826350					
Altitud (m s. n. m.): 705					
Precisión: ± 3 m					
Descripción:	Río Pativilca, aguas abajo de la descarga de la C.H. Yanapampa, aproximadamente a 880 m. Se colectó muestras de agua superficial, sedimento y comunidades hidrobiológicas (perifiton y macroinvertebrados).

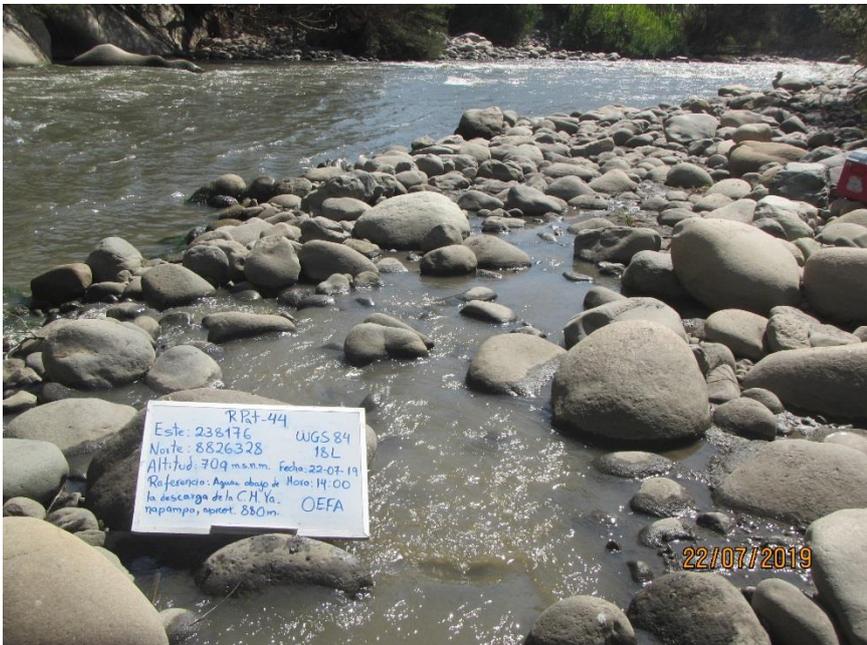
Distrito	Cochas	Provincia	Ocos	Departamento	Ancash
Fotografía 15 RPat-44

Fecha: 22/07/2019					
Hora: 14:00					
Coordenadas UTM -WGS 84 – Zona 18 L					
Este (m): 238176					
Norte (m): 8826328					
Altitud (m s. n. m.): 709					
Precisión: ± 3 m					
Descripción:		Río Pativilca, aguas abajo de la descarga de la C.H. Yanapampa, aproximadamente a 850 m. Se colectó muestras de comunidades hidrobiológicas (perifiton y macroinvertebrados).

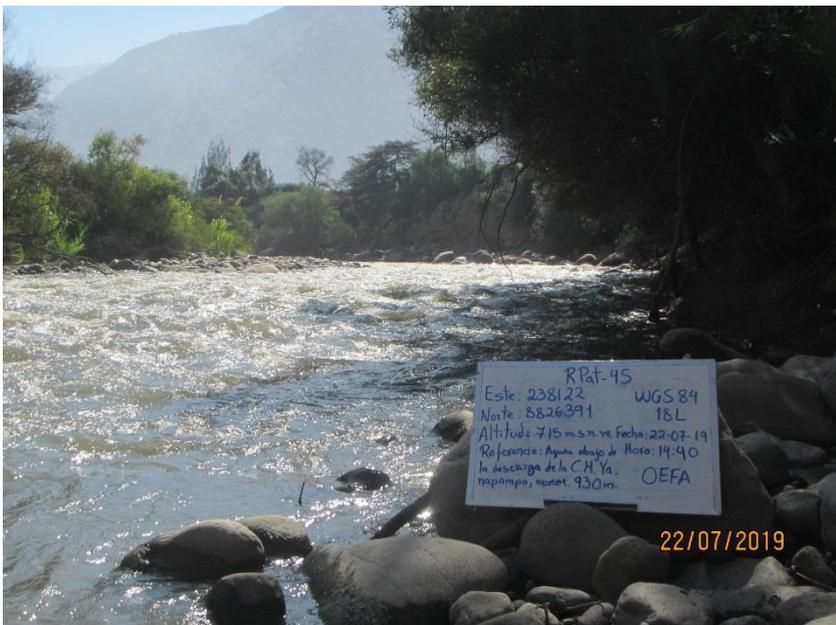
Distrito	Cochas	Provincia	Ocos	Departamento	Ancash
Fotografía 16 RPat-45

Fecha: 22/07/2019					
Hora: 14:40					
Coordenadas UTM -WGS 84 – Zona 18 L					
Este (m): 238122					
Norte (m): 8826391					
Altitud (m s. n. m.): 715					
Precisión: ± 3 m					
Descripción:		Río Pativilca, aguas abajo de la descarga de la C.H. Yanapampa, aproximadamente a 930 m. Se colectó muestras de comunidades hidrobiológicas (perifiton y macroinvertebrados).

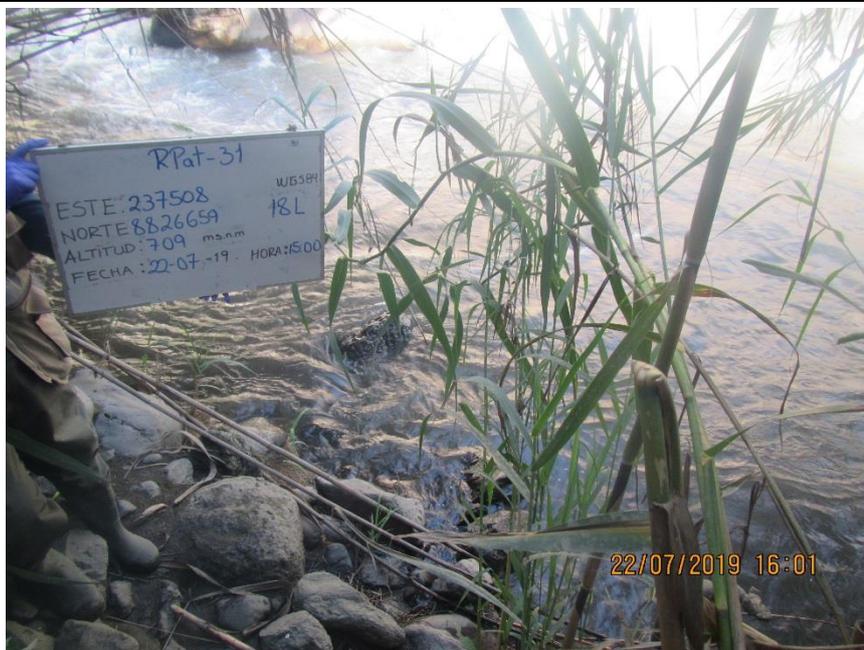
Distrito	Cochas	Provincia	Ocos	Departamento	Ancash
Fotografía 17 RPat-31					
Fecha: 22/07/2019					
Hora: 15:00					
Coordenadas UTM -WGS 84 – Zona 18 L					
Este (m): 237508					
Norte (m): 8826659					
Altitud (m s. n. m.): 709					
Precisión: ± 3 m					
Descripción:					
Río Pativilca, aguas abajo de la descarga de la C.H. Yanapampa, aproximadamente a 1,6 Km. Se colectó muestra de agua superficial.

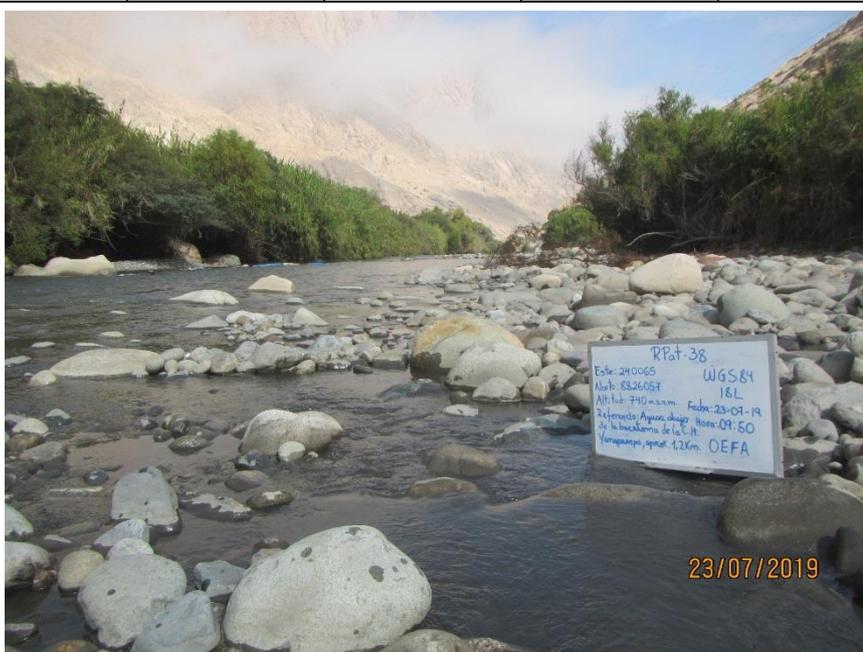
Distrito	Cochas	Provincia	Ocos	Departamento	Ancash
Fotografía 18 RPat-38					
Fecha: 23/07/2019					
Hora: 09:50					
Coordenadas UTM -WGS 84 – Zona 18 L					
Este (m): 240065					
Norte (m): 8826057					
Altitud (m s. n. m.): 740					
Precisión: ± 3 m					
Descripción:					
Río Pativilca, aguas abajo de la bocatoma de la C.H. Yanapampa, aproximadamente a 1,2 Km. Se colectó muestras de comunidades hidrobiológicas (perifiton y macroinvertebrados).

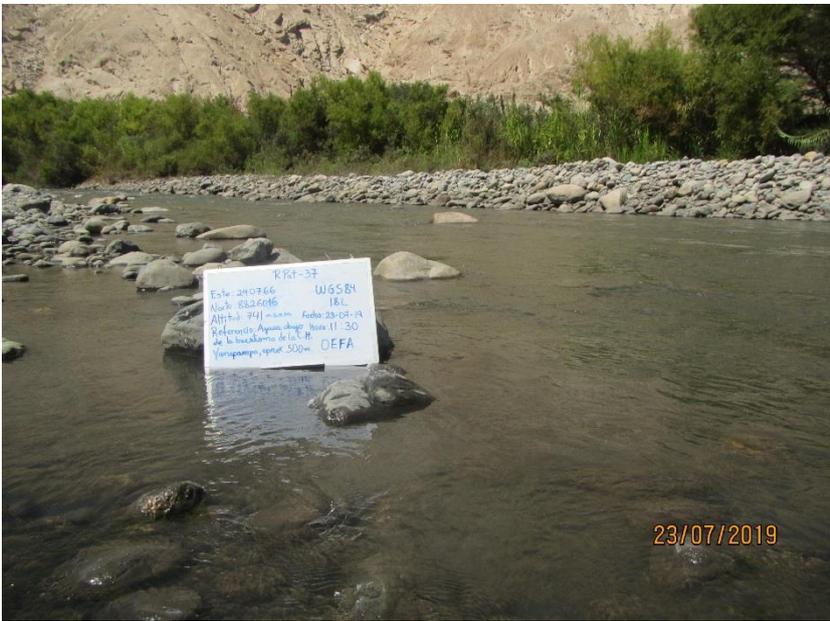
Distrito	Cochas	Provincia	Ocros	Departamento	Ancash
Fotografía 19 RPat-37					
Fecha: 23/07/2019					
Hora: 11:30					
Coordenadas UTM -WGS 84 – Zona 18 L					
Este (m): 240766					
Norte (m): 8826016					
Altitud (m s. n. m.): 741					
Precisión: ± 3 m

Descripción: Río Pativilca, aguas abajo de la bocatoma de la C.H. Yanapampa, aproximadamente a 500 m. Se colectó muestras de comunidades hidrobiológicas (perifiton y macroinvertebrados).

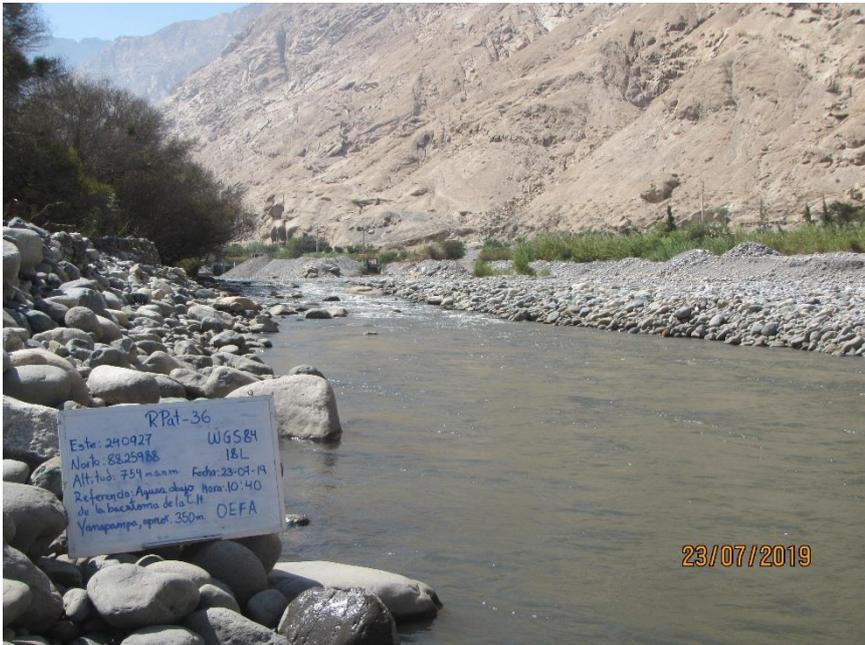
Distrito	Cochas	Provincia	Ocros	Departamento	Ancash
Fotografía 20 RPat-36					
Fecha: 23/07/2019					
Hora: 10:40					
Coordenadas UTM -WGS 84 – Zona 18 L					
Este (m): 240927					
Norte (m): 8825988					
Altitud (m s. n. m.): 754					
Precisión: ± 3 m

Descripción: Río Pativilca, aguas abajo de la bocatoma de la C.H. Yanapampa, aproximadamente a 350 m. Se colectó muestras de comunidades hidrobiológicas (perifiton y macroinvertebrados).

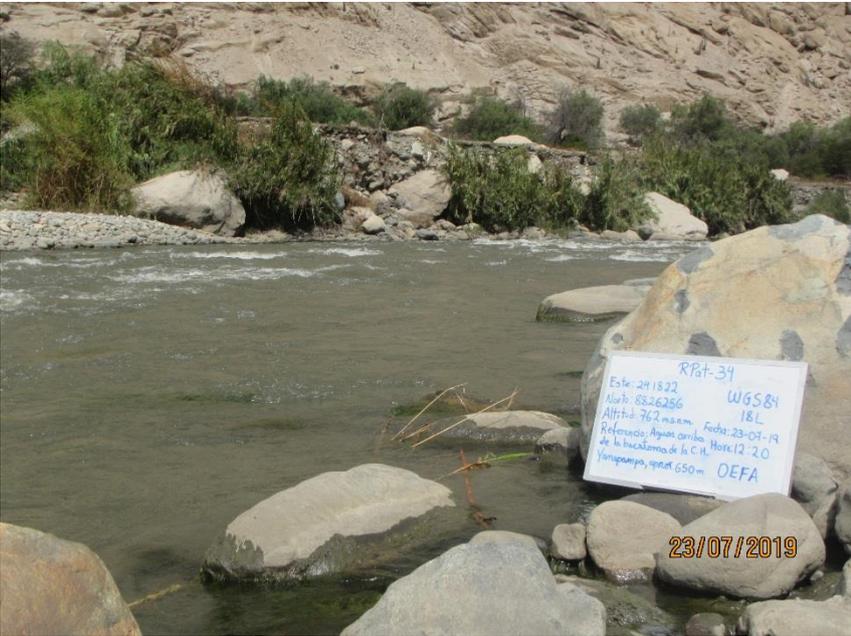
Distrito	Cochas	Provincia	Ocos	Departamento	Ancash
Fotografía 21 RPat-34

Fecha: 23/07/2019					
Hora: 12:20					
Coordenadas UTM -WGS 84 – Zona 18 L					
Este (m): 241822					
Norte (m): 8826256					
Altitud (m s. n. m.): 762					
Precisión: ± 3 m					
Descripción:	Río Pativilca, aguas arriba de la bocatoma de la C.H. Yanapampa, aproximadamente a 650 m. Se colectó muestras de comunidades hidrobiológicas (perifiton y macroinvertebrados).				
Distrito	Cochas	Provincia	Ocos	Departamento	Ancash
Fotografía 22 MYan-1
