Título del estudio : Ejecución del monitoreo de la calidad de agua, sedimento y comunidades hidrobiológicas en el área de influencia de la Central Hidroeléctrica Yanapampa, ubicada en el distrito Cochas, provincia Ocros, departamento Áncash

Fecha de ejecución : Del 11 al 15 de setiembre de 2019

CUE : 2019-01-0037 Código de acción : 0001-9-2019-414

Fecha de aprobación : 11-10-2019 Reporte N° : 0433-2019-SSIM

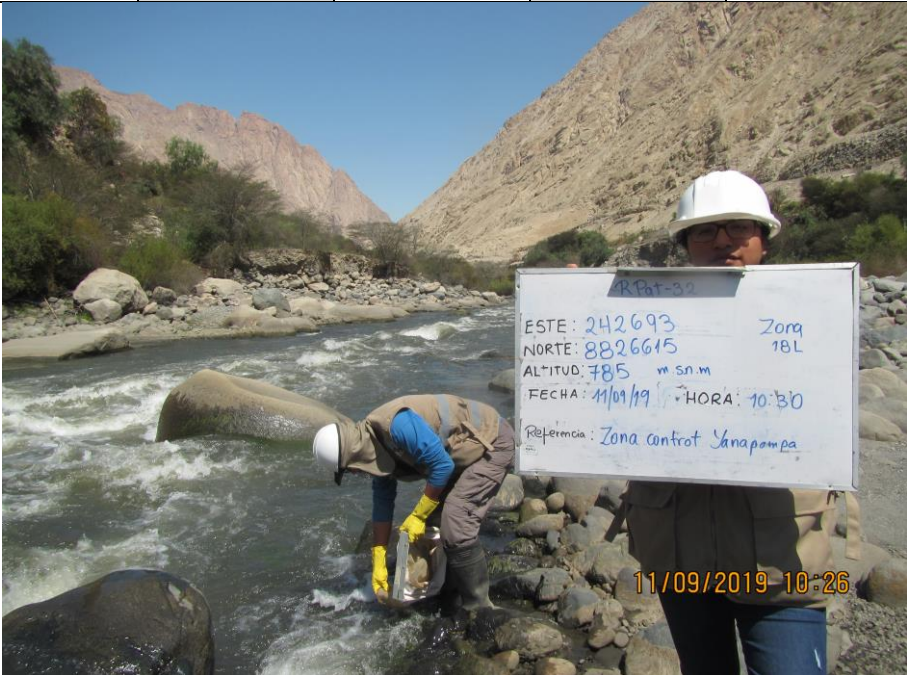
Distrito	Cochas	Provincia	Ocos	Departamento	Ancash
Fotografía 1 RPat-32

Fecha: 11/09/2019					
Hora: 10:30					
Coordenadas UTM -WGS 84 – Zona 18 L					
Este (m): 242693					
Norte (m): 8826615					
Altitud (m s. n. m.): 785					
Precisión: ± 3 m					
Descripción:	Ubicado en el cauce del río Pativilca, aproximadamente a 1,6 km aguas arriba de la bocatoma de la C.H. Yanapampa. Se colectó perifiton y macroinvertebrados bentónicos				
Distrito	Cochas	Provincia	Ocos	Departamento	Ancash
Fotografía 2 RPat-33

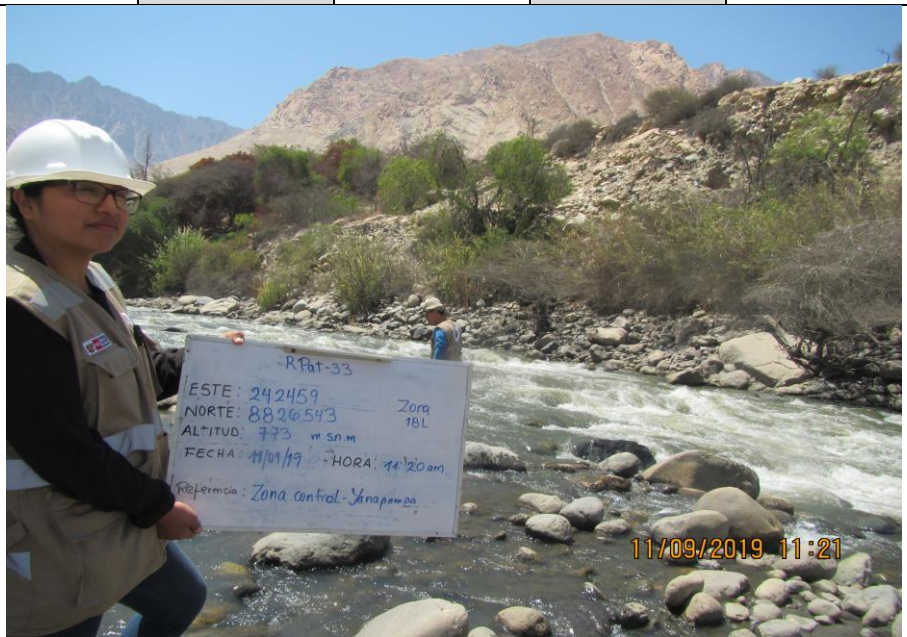
Fecha: 11/09/2019					
Hora: 11:20					
Coordenadas UTM -WGS 84 – Zona 18 L					
Este (m): 242459					
Norte (m): 8826543					
Altitud (m s. n. m.): 773					
Precisión: ± 3 m					
Descripción:	Ubicado en el cauce del río Pativilca, aproximadamente a 1,3 km aguas arriba de la bocatoma de la C.H. Yanapampa. Se colectó perifiton y macroinvertebrados bentónicos

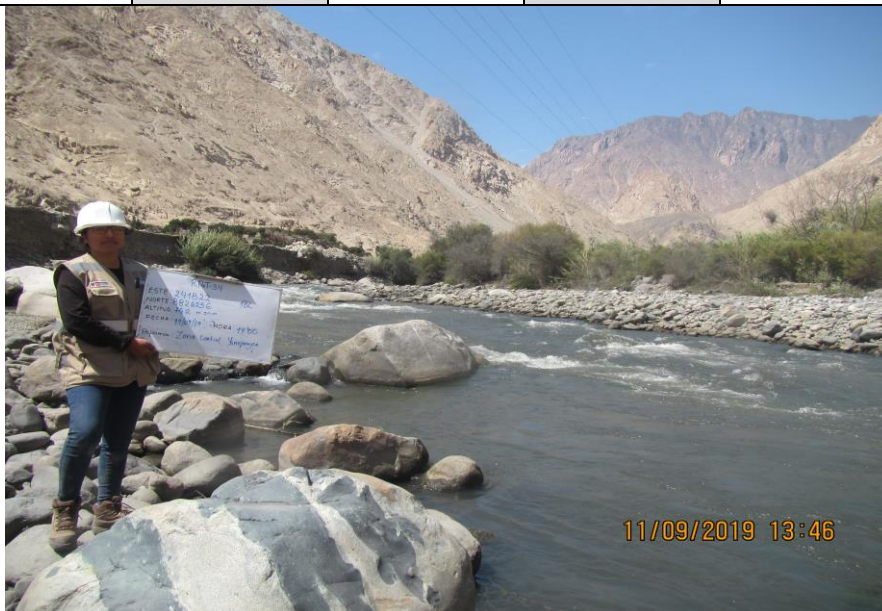
Distrito	Cochas	Provincia	Ocos	Departamento	Ancash
Fotografía 3 RPat-34					
Fecha: 11/09/2019					
Hora: 14:00					
Coordenadas UTM -WGS 84 – Zona 18 L					
Este (m): 241822					
Norte (m): 8826256					
Altitud (m s. n. m.): 762					
Precisión: ± 3 m					
Descripción:					
Ubicado en el cauce del río Pativilca, aproximadamente a 650 m aguas arriba de la bocatoma de la C.H. Yanapampa. Se colectó perifiton y macroinvertebrados bentónicos

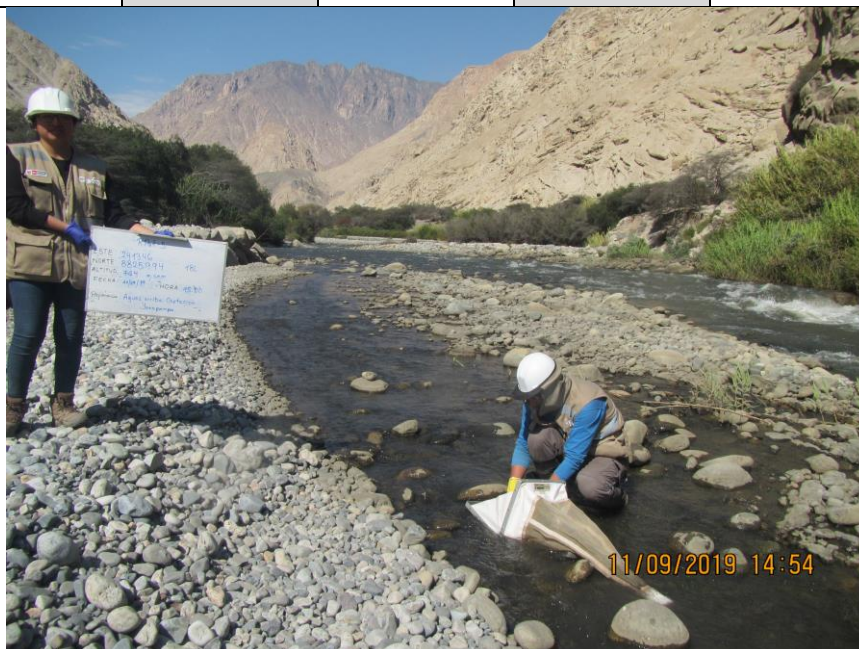
Distrito	Cochas	Provincia	Ocos	Departamento	Ancash
Fotografía 4 RPat-5					
Fecha: 11/09/2019					
Hora: 15:00					
Coordenadas UTM -WGS 84 – Zona 18 L					
Este (m): 241346					
Norte (m): 8825994					
Altitud (m s. n. m.): 764					
Precisión: ± 3 m					
Descripción:					
Ubicado en el canal de derivación, aguas arriba de la bocatoma de la C.H. Yanapampa, aproximadamente a 100 m. Se colectó perifiton y macroinvertebrados bentónicos. Se tomo muestra de sedimentos y agua superficial.

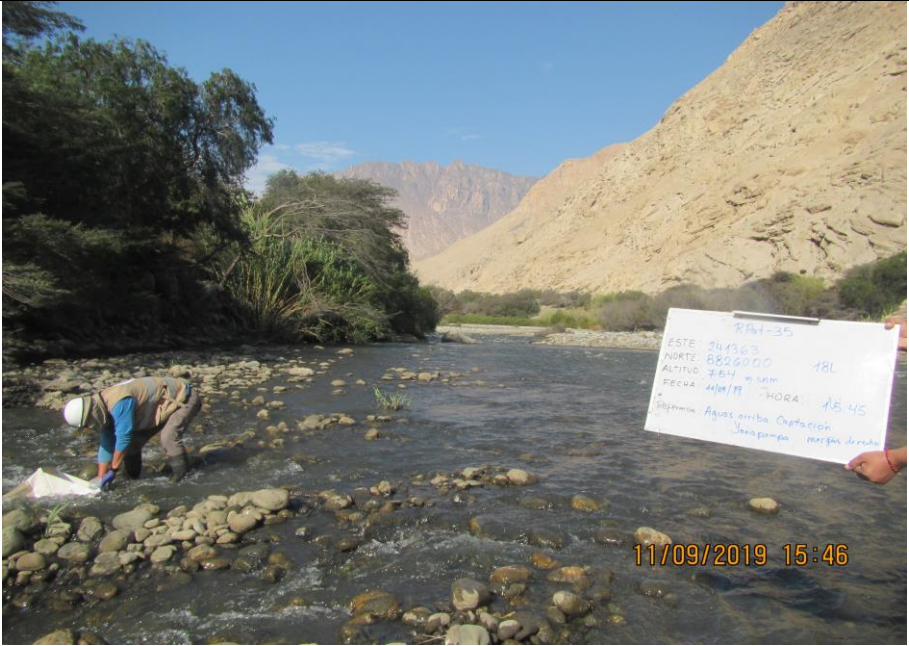
Distrito	Cochas	Provincia	Ocos	Departamento	Ancash
Fotografía 5 RPat-35					
Fecha: 11/09/2019					
Hora: 15:45					
Coordenadas UTM -WGS 84 – Zona 18 L					
Este (m): 241363					
Norte (m): 8826000					
Altitud (m s. n. m.): 754					
Precisión: ± 3 m

Descripción: Ubicado en el cauce del río Pativilca, aproximadamente a 120 m aguas arriba de la bocatoma de la C.H. Yanapampa. Se colectó perifiton y macroinvertebrados bentónicos

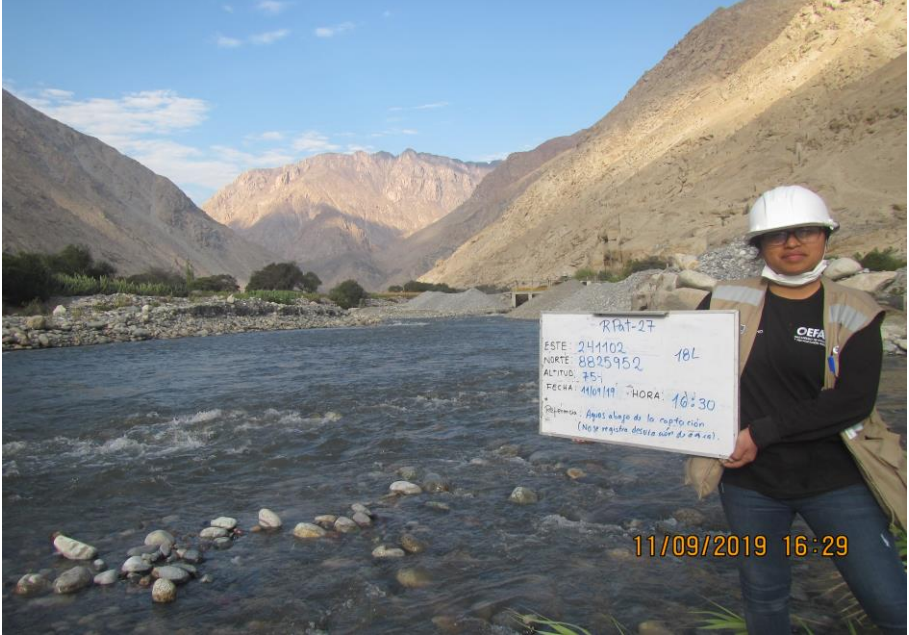
Distrito	Cochas	Provincia	Ocos	Departamento	Ancash
Fotografía 6 RPat-27					
Fecha: 11/09/2019					
Hora: 16:30					
Coordenadas UTM -WGS 84 – Zona 18 L					
Este (m): 241102					
Norte (m): 8825952					
Altitud (m s. n. m.): 754					
Precisión: ± 3 m

Descripción: Ubicado en el cauce del río Pativilca, aguas abajo de la bocatoma de la C.H. Yanapampa, aproximadamente a 160 m. Se colectó muestra de agua superficial

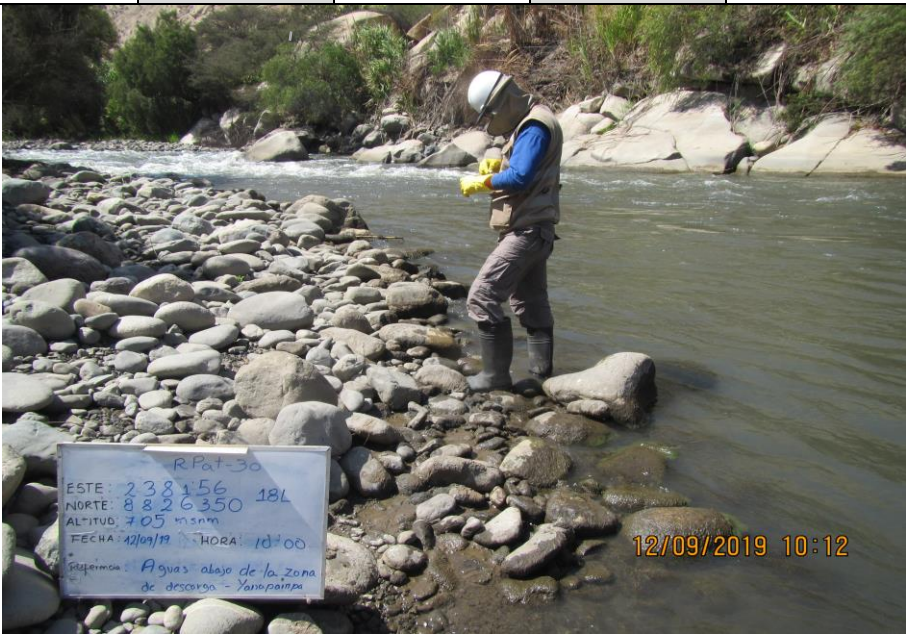
Fotografía 7 R Pat-30
						Fecha: 12/09/2019
						Hora: 10:00
						Coordenadas UTM -WGS 84 – Zona 18 L
						Este (m): 238156
						Norte (m): 8826350
Altitud (m s. n. m.): 705						
Precisión: ± 3 m						
Descripción:	Ubicado en el cauce del río Pativilca, 860 m aguas debajo de la restitución de la C.H. Yanapampa. Se colectó perifiton y macroinvertebrados bentónicos. Se tomo muestra de agua y sedimento.

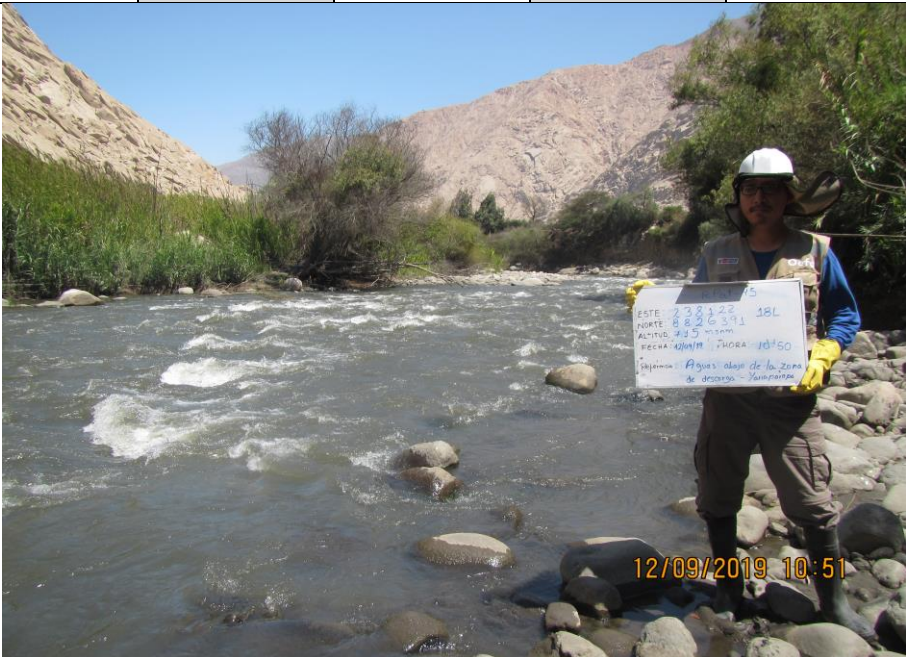
Fotografía 8 R Pat-45
						Fecha: 12/09/2019
						Hora: 10:50
						Coordenadas UTM -WGS 84 – Zona 18 L
						Este (m): 238122
						Norte (m): 8826391
Altitud (m s. n. m.): 715						
Precisión: ± 3 m						
Descripción:	Ubicado en el cauce del río Pativilca, aguas abajo de la restitución de la C.H. Yanapampa, aproximadamente a 930 m. Se colectó perifiton y macroinvertebrados bentónicos

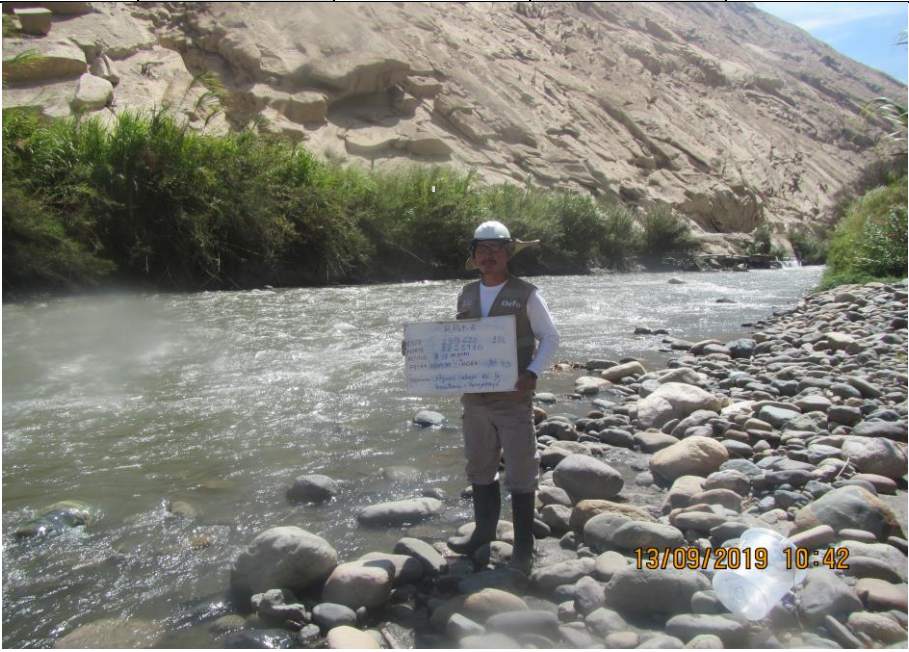
Distrito	Cochas	Provincia	Ocros	Departamento	Ancash
Fotografía 11 RPat-6

Fecha: 13/09/2019					
Hora: 10:45					
Coordenadas UTM -WGS 84 – Zona 18 L					
Este (m): 239620					
Norte (m): 8825980					
Altitud (m s. n. m.): 738					
Precisión: ± 3 m					
Descripción:		Ubicado en el cauce del río Pativilca, aproximadamente a 665 m aguas arriba de la descarga de CH Yanapampa. Se tomo muestra de agua.

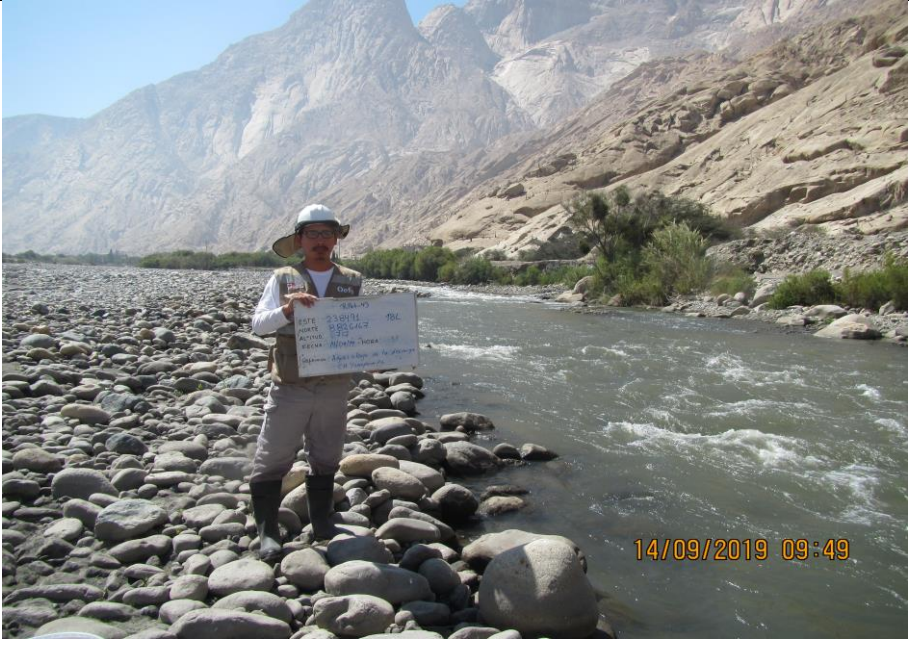
Distrito	Cochas	Provincia	Ocros	Departamento	Ancash
Fotografía 12 RPat-43

Fecha: 14/09/2019					
Hora: 09:55					
Coordenadas UTM -WGS 84 – Zona 18 L					
Este (m): 238491					
Norte (m): 8826167					
Altitud (m s. n. m.): 717					
Precisión: ± 3 m					
Descripción:		Ubicado en el cauce del río Pativilca, aproximadamente a 510 m aguas abajo de la restitución de la C.H. Yanapampa. Se colectó perifiton y macroinvertebrados bentónicos

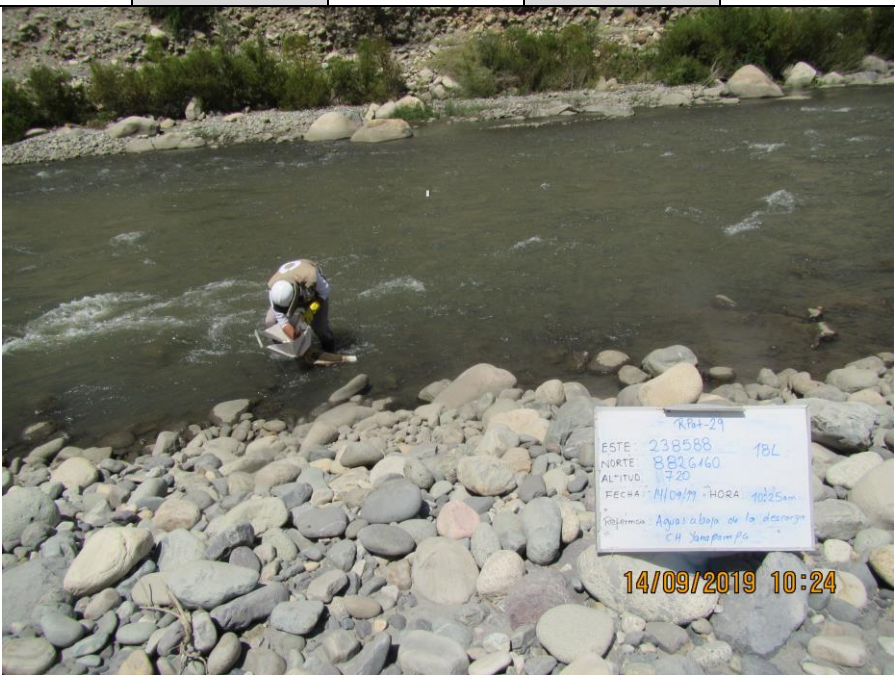
Distrito	Cochas	Provincia	Ocos	Departamento	Ancash
Fotografía 13 RPat-29

Fecha: 14/09/2019					
Hora: 10:25					
Coordenadas UTM -WGS 84 – Zona 18 L					
Este (m): 238588					
Norte (m): 8826160					
Altitud (m s. n. m.): 720					
Precisión: ± 3 m					
Descripción:		Ubicado en el cauce del río Pativilca, 400 m aguas abajo de la restitución de la C.H. Yanapampa. Se colectó perifiton y macroinvertebrados bentónicos

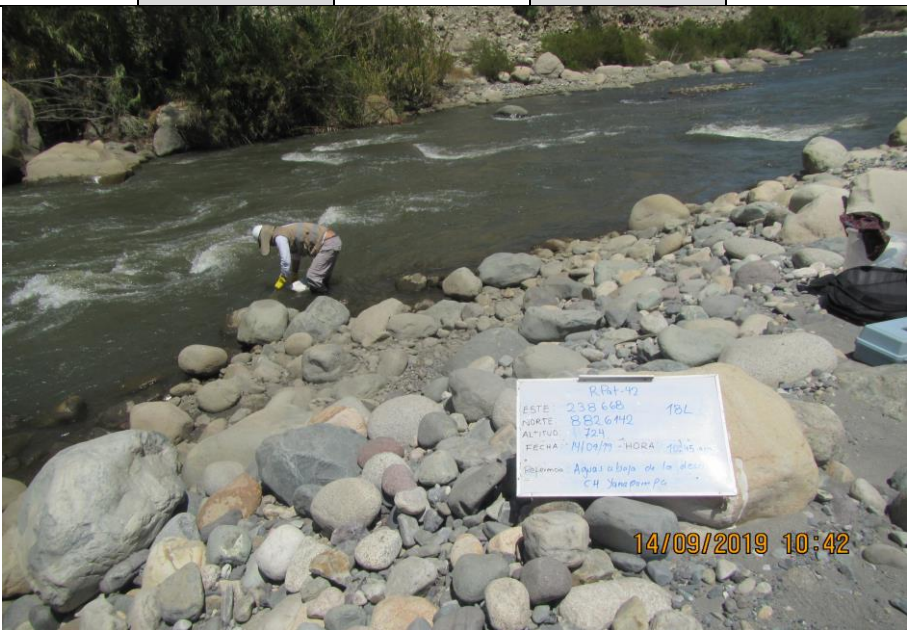
Distrito	Cochas	Provincia	Ocos	Departamento	Ancash
Fotografía 14 RPat-42

Fecha: 14/09/2019					
Hora: 10:45					
Coordenadas UTM -WGS 84 – Zona 18 L					
Este (m): 238688					
Norte (m): 8826142					
Altitud (m s. n. m.): 724					
Precisión: ± 3 m					
Descripción:		Ubicado en el cauce del río Pativilca, aguas abajo de la restitución de la C.H. Yanapampa, aproximadamente a 313 m. Se colectó perifiton y macroinvertebrados bentónicos

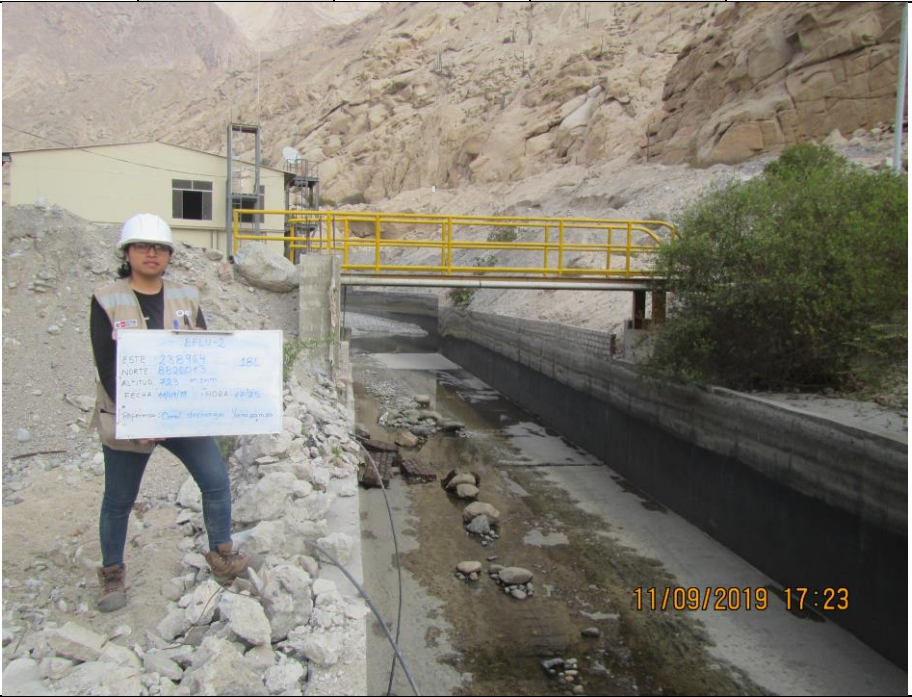
Fotografía 15 EFLU-1					
						Fecha: 14/09/2019					
						Hora: 10:25					
						Coordenadas UTM -WGS 84 – Zona 18 L					
						Este (m): 238964					
						Norte (m): 8826013					
						Altitud (m s. n. m.): 723					
						Precisión: ± 3 m					
Descripción: Ubicado en la descarga de aguas provenientes de las turbinas de la CH Yanapampa. El punto se registró seco debido al cierre de compuertas de captación.

*Durante el primer día de monitoreo 11/09/2019 el administrado cerro su compuerta de captación, para el inicio de trabajos de limpieza registrándose así el punto de descarga de agua turbinada seco.
