Título del estudio : Ejecución de la EAC en el entorno de la Unidad de Negocios Trujillo de la Empresa Regional de Servicio Público de Electricidad Electro Norte Medio S.A. – HIDRANDINA S.A., ubicada en el distrito y provincia Trujillo, departamento La Libertad.

CUE : 2020-01-0018 Código de Acción : 0002-10-2020-414

Fecha de aprobación : 03/11/2020 Reporte N° : RC-060-2020-STEC

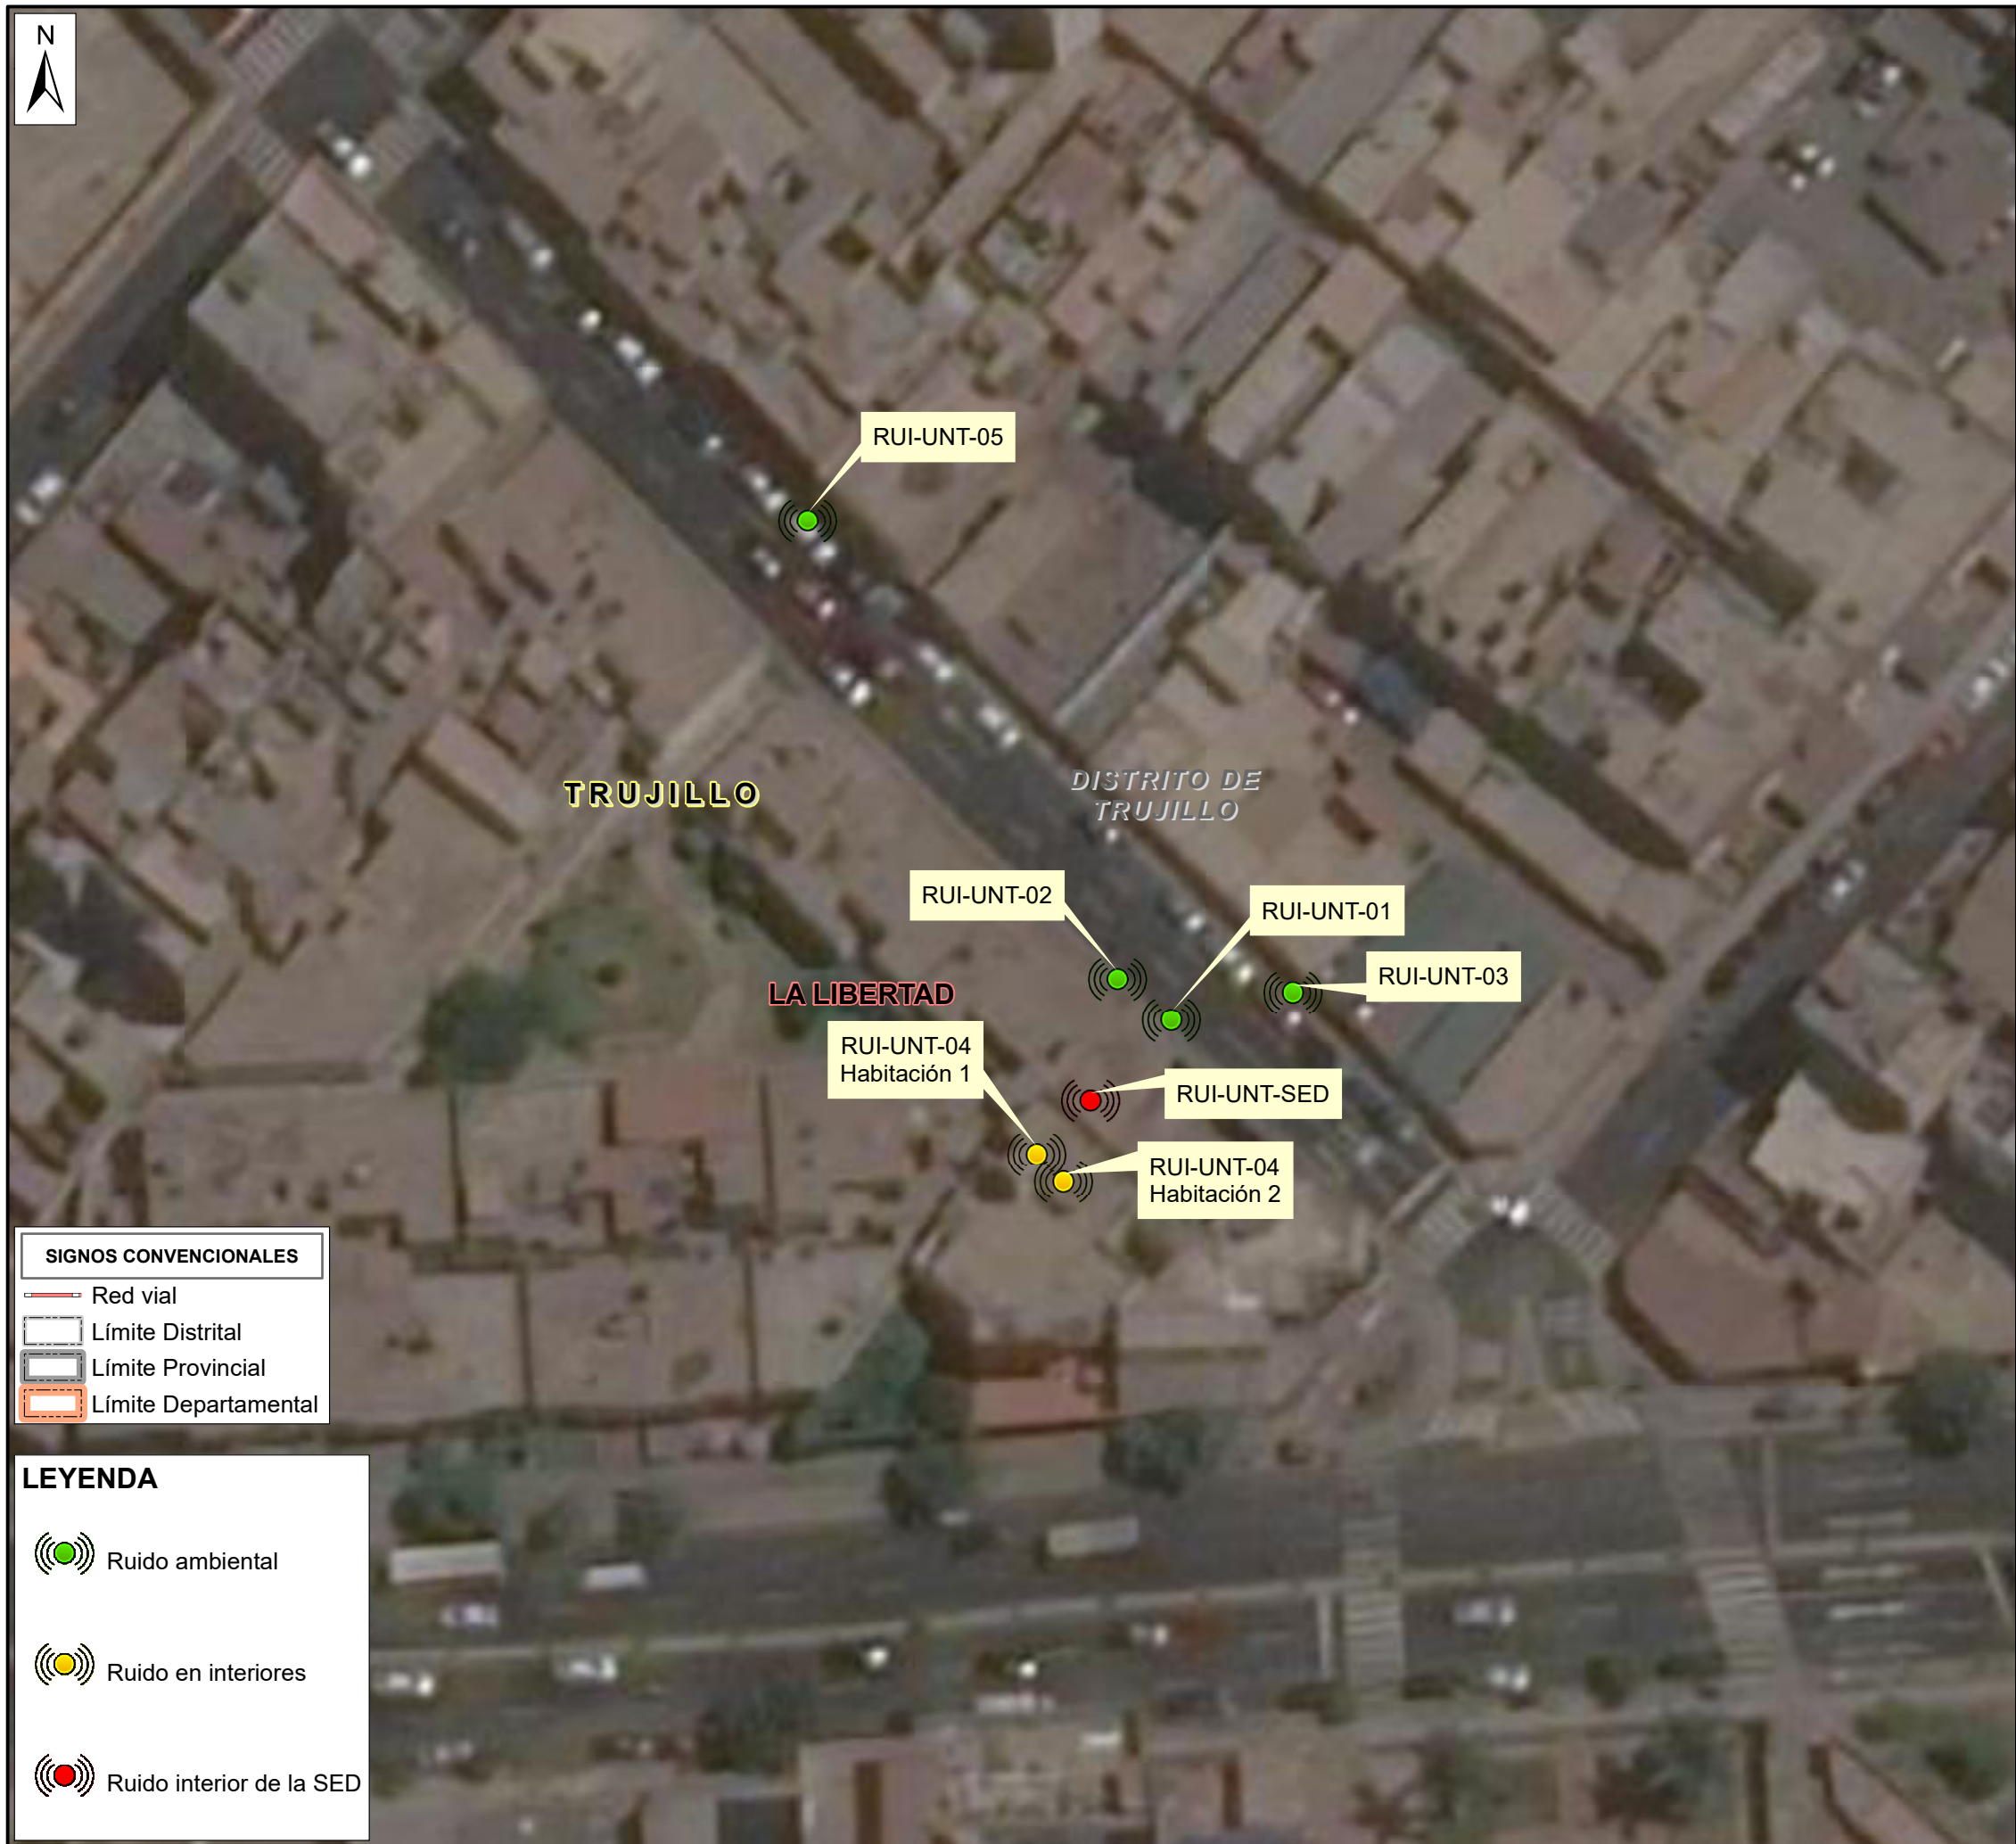
MAPA DE PUNTOS DE MEDICIÓN DE RUIDO

- Ruido ambiental
- Ruido en interiores
- Ruido interior de la SED

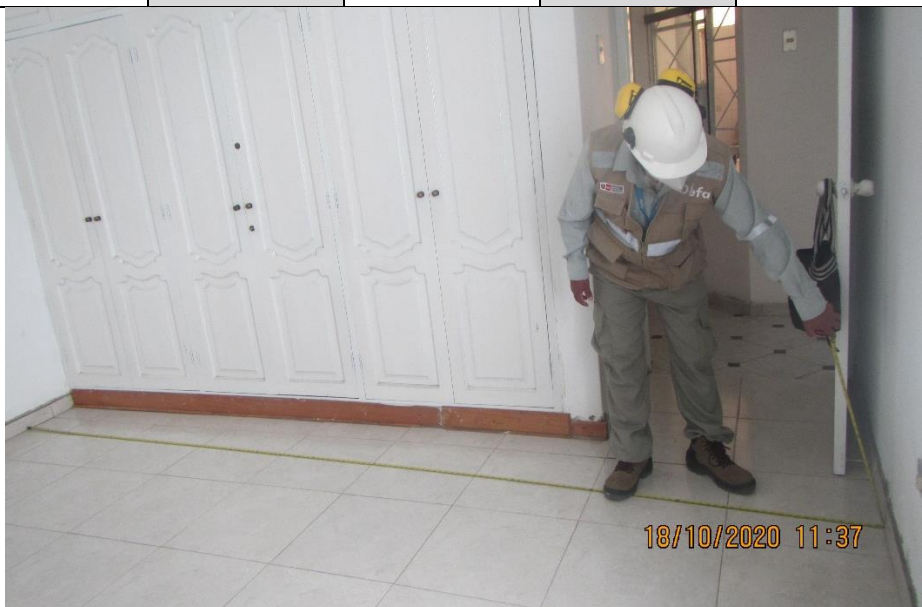
Distrito	Trujillo	Provincia	Trujillo	Departamento	La Libertad
Fotografía 5 Dimensionamiento de la habitación 1					
Fecha: 18/10/2020					
Hora: 11:37					
Coordenadas UTM -WGS 84 – Zona 17L					
Este (m): 717196					
Norte (m): 9102337					
Altitud (m s. n. m.): 28					
Precisión: ± 3m

Descripción: Dimensionamiento de la habitación 1 para establecer los puntos de medición de ruido en interiores en la vivienda situada en la Av. España N° 2618.

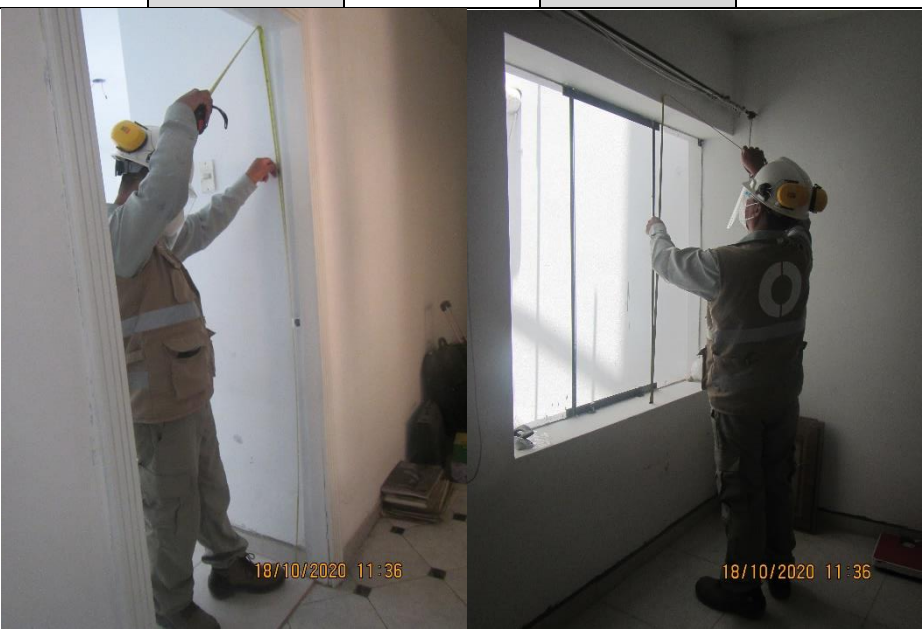
Distrito	Trujillo	Provincia	Trujillo	Departamento	La Libertad
Fotografía 6 Dimensionamiento de las habitaciones					
Fecha: 18/10/2020					
Hora: 11:36					
Coordenadas UTM -WGS 84 – Zona 17L					
Este (m): 717196					
Norte (m): 9102337					
Altitud (m s. n. m.): 28					
Precisión: ± 3m

Descripción: Dimensionamiento de puertas y ventanas en las habitaciones para establecer los puntos de medición de ruido en interiores en la vivienda situada en la Av. España N° 2618.

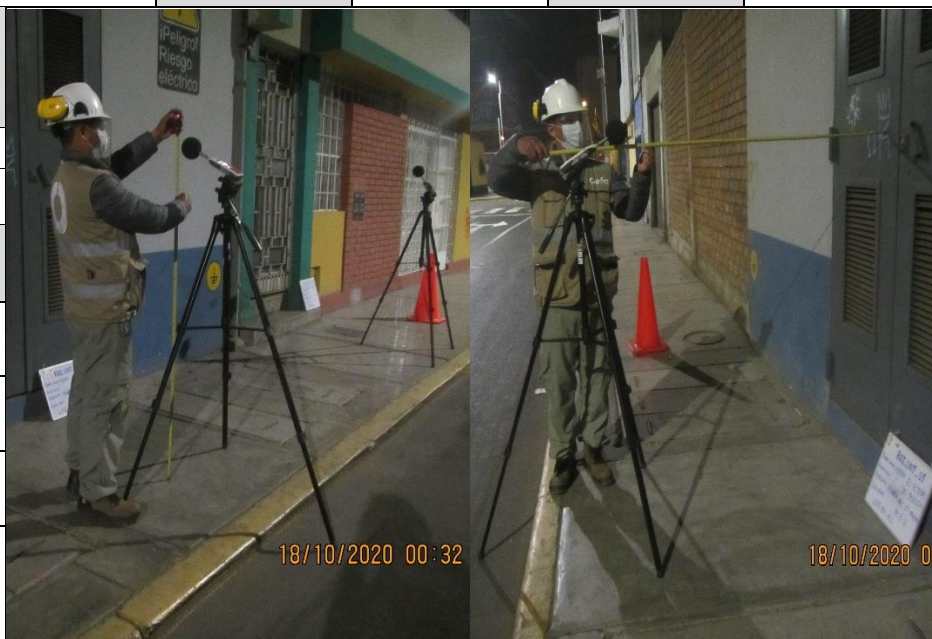
Distrito	Trujillo	Provincia	Trujillo	Departamento	La Libertad
Fotografía 7 Ubicación de los puntos de medición de ruido ambiental					
Fecha: 18/10/2020					
Hora: 00:32					
Coordenadas UTM -WGS 84 – Zona 17L					
Este (m): 717204					
Norte (m): 9102342					
Altitud (m s. n. m.): 28					
Precisión: ± 3m					
Descripción:		Dimensionamiento para la ubicación del sonómetro en el punto RUI-UNT-01.

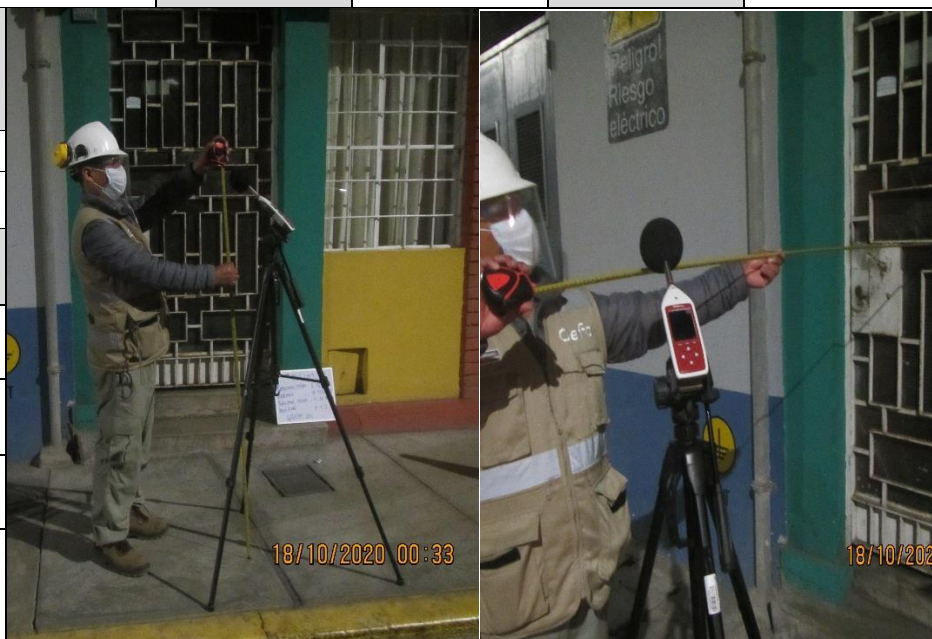
Distrito	Trujillo	Provincia	Trujillo	Departamento	La Libertad
Fotografía 8 Dimensionamiento de los puntos de medición de ruido ambiental					
Fecha: 18/10/2020					
Hora: 00:33					
Coordenadas UTM -WGS 84 – Zona 17L					
Este (m): 717199					
Norte (m): 9102341					
Altitud (m s. n. m.): 28					
Precisión: ± 3m					
Descripción:		Dimensionamiento para la ubicación del sonómetro en el punto RUI-UNT-02.

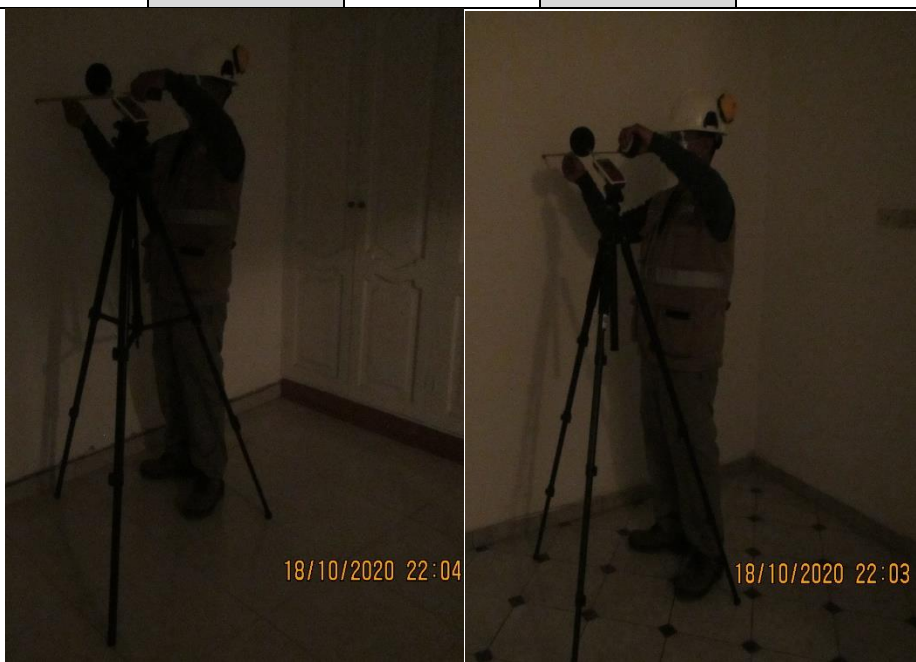
Distrito	Trujillo	Provincia	Trujillo	Departamento	La Libertad
Fotografía 10 Dimensionamiento de los puntos de medición de ruido en interiores					
Fecha: 18/10/2020					
Hora: 22:04					
Coordenadas UTM -WGS 84 – Zona 17L					
Este (m): 717196					
Norte (m): 9102337					
Altitud (m s. n. m.): 48					
Precisión: ± 3m					
Descripción: Dimensionamiento para la ubicación del sonómetro en el punto RUI-UNT-04, habitaciones 1 y 2.

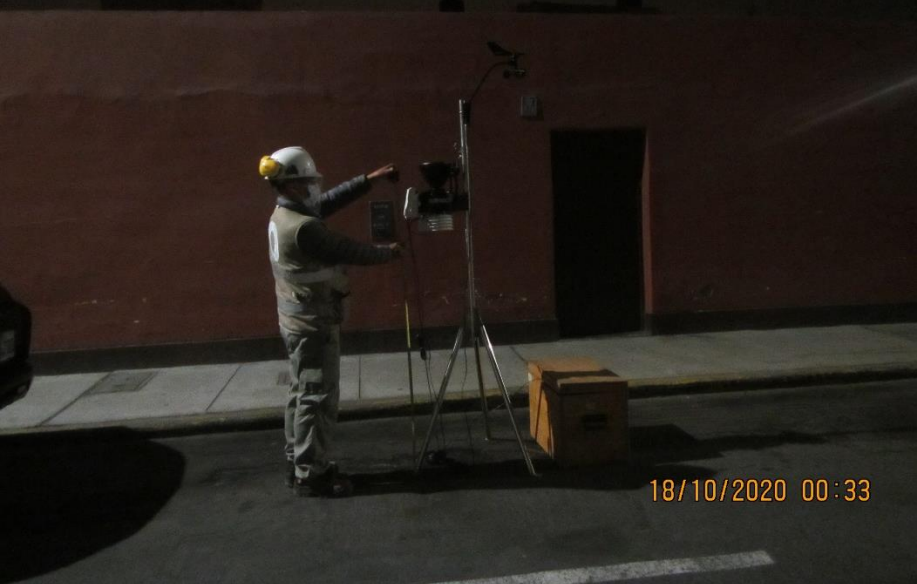
Distrito	Trujillo	Provincia	Trujillo	Departamento	La Libertad
Fotografía 11 Instalación de la estación meteorológica.					
Fecha: 18/10/2020					
Hora: 00:33					
Coordenadas UTM -WGS 84 – Zona 17L					
Este (m): 717207					
Norte (m): 9102347					
Altitud (m s. n. m.): 48					
Precisión: ± 3m					
Descripción: Dimensionamiento de los sensores durante la instalación de la estación meteorológica

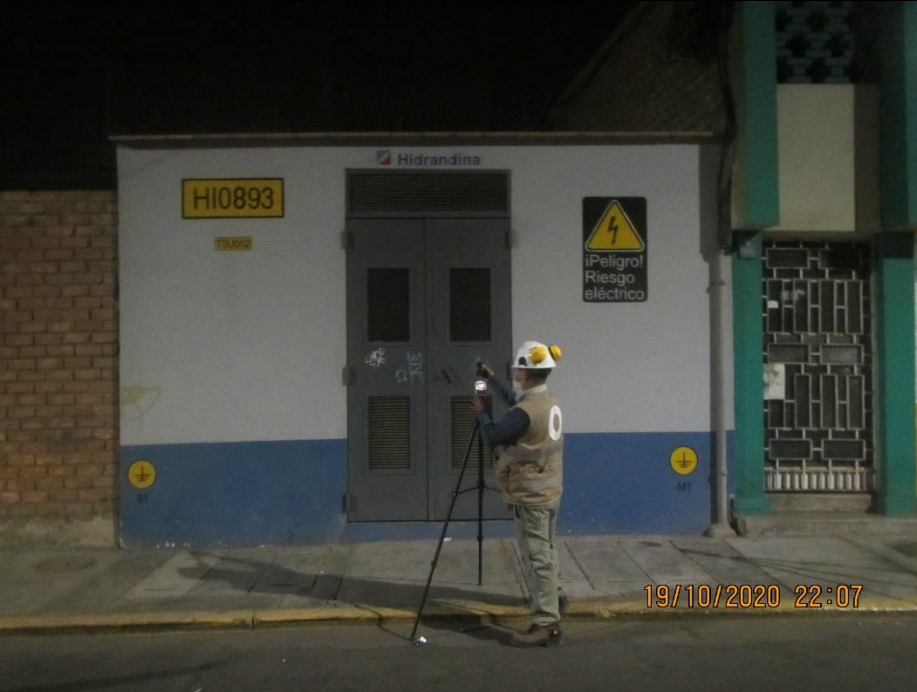
Distrito	Trujillo	Provincia	Trujillo	Departamento	La Libertad
Fotografía 12 Punto de medición RUI-UNT-01					
Fecha: 19/10/2020					
Hora: 22:07					
Coordenadas UTM -WGS 84 – Zona 17L					
Este (m): 717204					
Norte (m): 9102342					
Altitud (m s. n. m.): 48					
Precisión: ± 3m					
Descripción: Punto ubicado en el exterior (en la acera) de la SED HI0893 de propiedad de Hidrandina S.A., ubicada en el Jr. Alfonso Ugarte cuadra 6. A 1,2 m frente a la puerta de la SED HI0893.

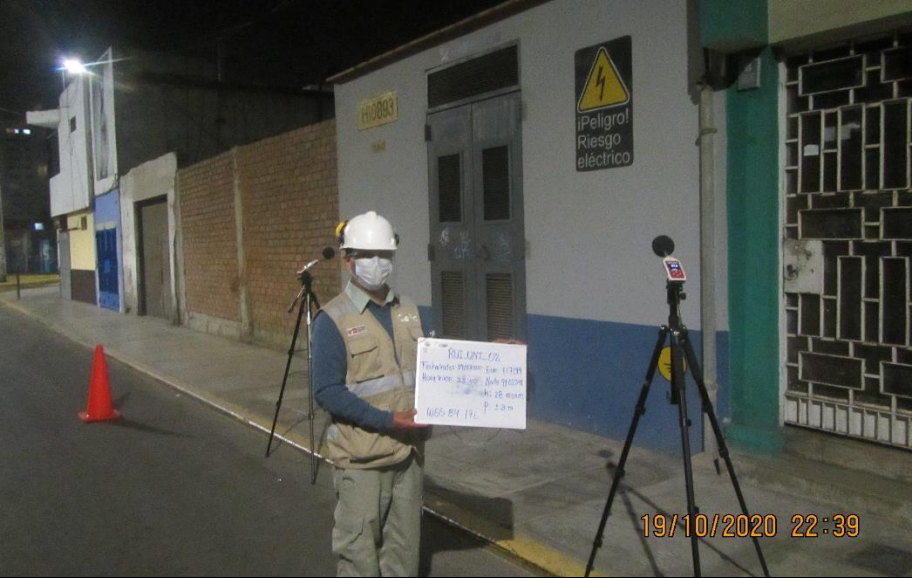
Distrito	Trujillo	Provincia	Trujillo	Departamento	La Libertad
<p>Fotografía 13 Punto de medición RUI-UNT-02</p>					
<p>Fecha: 19/10/2020</p>					
<p>Hora: 22:39</p>					
<p>Coordenadas UTM -WGS 84 – Zona 17L</p>					
<p>Este (m): 717199</p>					
<p>Norte (m): 9102341</p>					
<p>Altitud (m s. n. m.): 48</p>					
<p>Precisión: ± 3m</p>					
<p>Descripción: Punto ubicado en el exterior (en la acera) de la vivienda próxima y colindante a la SED HI0893 de propiedad de Hidrandina S.A. La vivienda se encuentra ubicada en el Jr. Alfonso Ugarte N°. 666. El punto se ubica a 2,8 m de la puerta de la SED HI0893 y a 1,1 m frente a la puerta de la vivienda.</p>

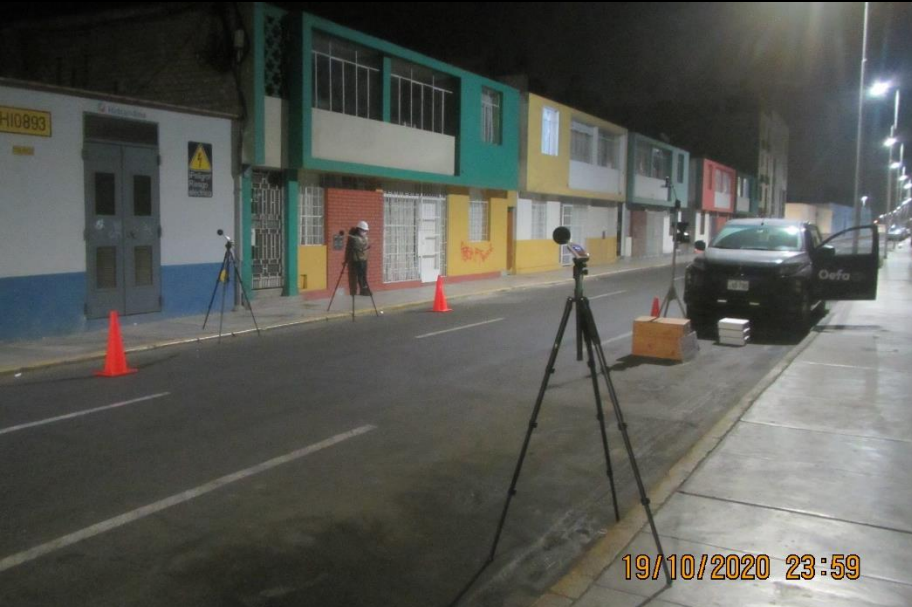
Distrito	Trujillo	Provincia	Trujillo	Departamento	La Libertad
<p>Fotografía 14 Punto de medición RUI-UNT-03</p>					
<p>Fecha: 19/10/2020</p>					
<p>Hora: 23:59</p>					
<p>Coordenadas UTM -WGS 84 – Zona 17L</p>					
<p>Este (m): 717209</p>

<p>Norte (m): 9102341</p>					
<p>Altitud (m s. n. m.): 48</p>					
<p>Precisión: ± 3m</p>					
<p>Descripción: Punto ubicado en el exterior (en la acera del frente) de la SED HI0893 de propiedad de Hidrandina S.A., cruzando la pista del Jr. Alfonso Ugarte. Punto ubicado a 8 m de la puerta de la SED HI0893 y a 1,9 m de la pared de la vivienda ubicada en el Jr. Alfonso Ugarte N°. 675.</p>

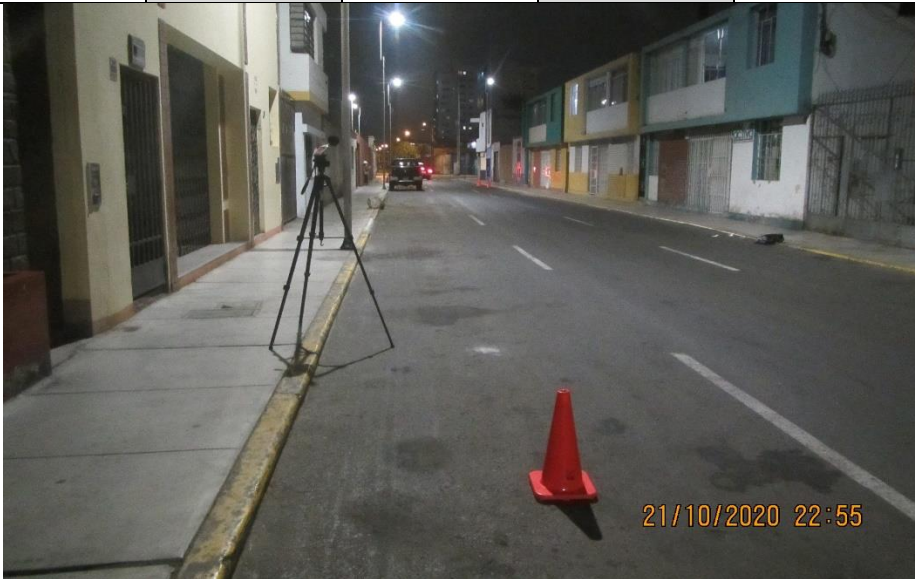
Distrito	Trujillo	Provincia	Trujillo	Departamento	La Libertad
Fotografía 15 Punto de medición RUI-UNT-05

Fecha: 21/10/2020					
Hora: 22:55					
Coordenadas UTM -WGS 84 – Zona 17L					
Este (m): 717174					
Norte (m): 9102364					
Altitud (m s. n. m.): 48					
Precisión: ± 3m					
Descripción:		Punto ubicado en el exterior (en la acera) de la vivienda situada en el Jr. Alfonso Ugarte N°. 629, a 1,8 m frente a la pared de la vivienda. Aproximadamente a 50 metros de la SED HI0893, con dirección al Jr. Bolívar.			
Distrito	Trujillo	Provincia	Trujillo	Departamento	La Libertad
Fotografía 16 Punto de medición RUI-UNT-04 Habitación 1 Posición 1

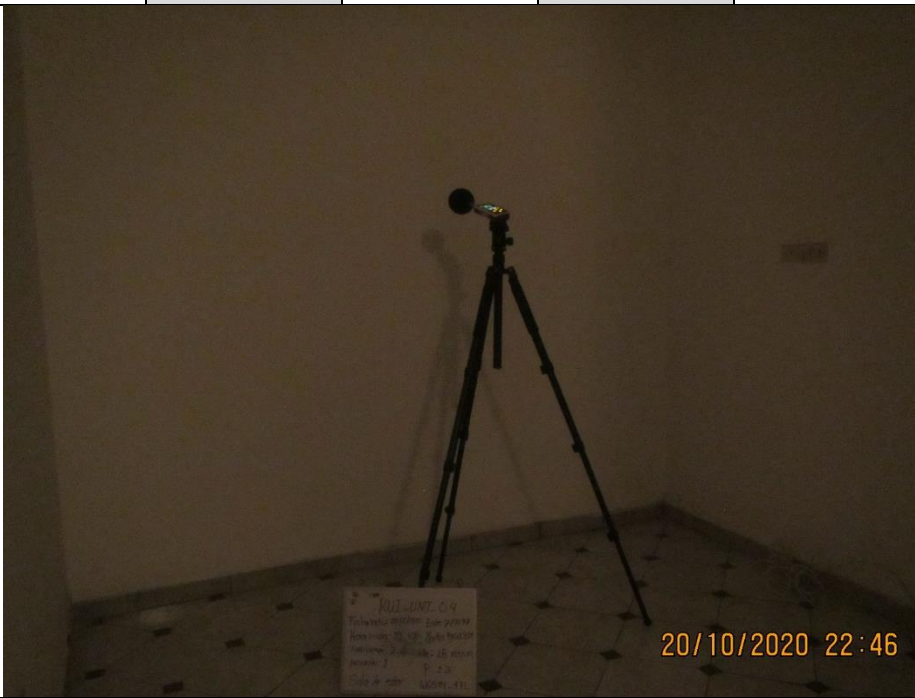
Fecha: 20/10/2020					
Hora: 22:46					
Coordenadas UTM -WGS 84 – Zona 17L					
Este (m): 717196					
Norte (m): 9102337					
Altitud (m s. n. m.): 48					
Precisión: ± 3m					
Descripción:		Punto ubicado en el interior del dormitorio principal (habitación 1) de la vivienda situada en la Av. España N°.2618 colindante a la SED HI0893 de propiedad de Hidrandina S.A. Posición 1: Situado a 0,5 m de la pared colindante con la SED HI0893.

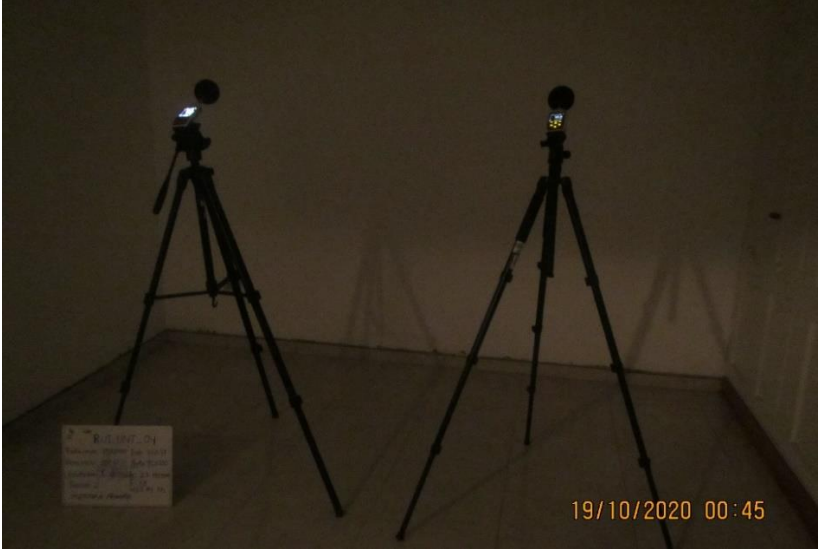
Distrito	Trujillo	Provincia	Trujillo	Departamento	La Libertad
Fotografía 17 Punto de medición RUI-UNT-04 Habitación 1 Posición 2 y 3

Fecha: 19/10/2020					
Hora: 00:45					
Coordenadas UTM -WGS 84 – Zona 17L					
Este (m): 717196					
Norte (m): 9102337					
Altitud (m s. n. m.): 48					
Precisión: ± 3m					
Descripción:	Punto ubicado en el interior del dormitorio principal (habitación 1) de la vivienda situada en la Av. España N°.2618 colindante a la SED HI0893 de propiedad de Hidrandina S.A. Posición 2: Situado a 0,9 m de la posición 1, a 1,2 m de la pared colindante con la SED HI0893 y a 1 m de la pared lateral izquierda de la habitación. Posición 3: Situado a 0,9 m de la posición 1, a 1,2 m de la pared colindante con la SED HI0893 y a 1 m de la pared lateral derecha de la habitación. La distancia entre los sonómetros es de 1.10 m.				
Distrito	Trujillo	Provincia	Trujillo	Departamento	La Libertad

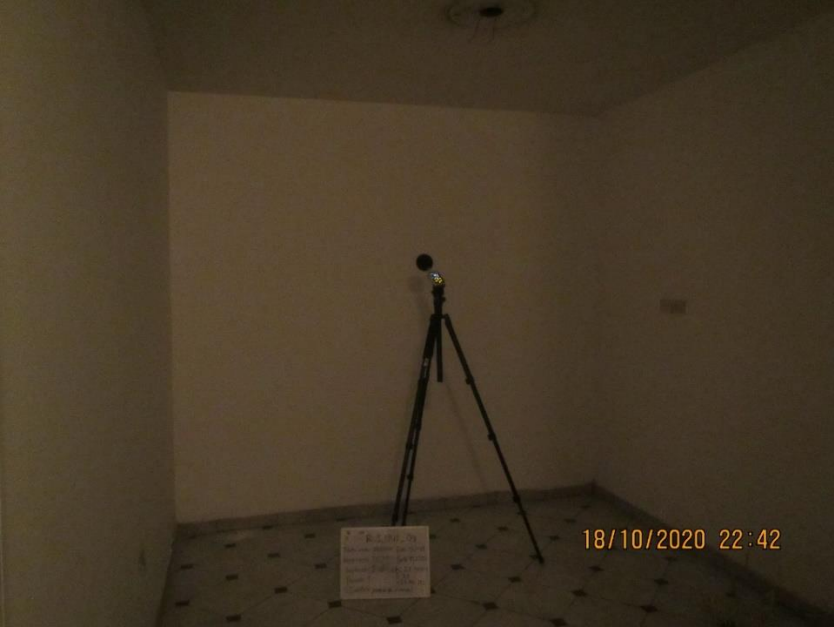
Fotografía 18 Punto de medición RUI-UNT-04 Habitación 2 Posición 1

Fecha: 18/10/2020					
Hora: 22:42					
Coordenadas UTM -WGS 84 – Zona 17L					
Este (m): 717198					
Norte (m): 9102332					
Altitud (m s. n. m.): 48					
Precisión: ± 3m					
Descripción:	Punto ubicado en el interior de la habitación colindante al dormitorio principal de la vivienda situada en la Av. España N°.2618 colindante a la SED HI0893 de propiedad de Hidrandina S.A. Posición 1: Situado a 0.5 m de la pared colindante con la SED HI0893

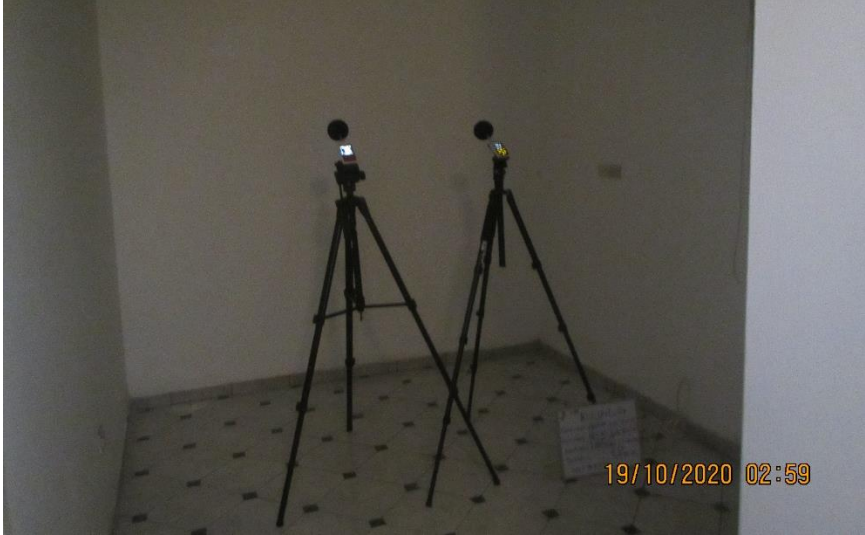
Distrito	Trujillo	Provincia	Trujillo	Departamento	La Libertad
Fotografía 19 Punto de medición RUI-UNT-04 Habitación 2 Posición 2 y 3

Fecha: 19/10/2020					
Hora: 02:59					
Coordenadas UTM -WGS 84 – Zona 17L					
Este (m): 717198					
Norte (m): 9102332					
Altitud (m s. n. m.): 48					
Precisión: ± 3m					
Descripción:	<p>Punto ubicado en el interior de la habitación colindante al dormitorio principal de la vivienda situada en la Av. España N°.2618 colindante a la SED HI0893 de propiedad de Hidrandina S.A. Posición 2: Situado a 0,9 m de la posición 1, a 1,2 m de la pared colindante con la SED HI0893 y a 1 m de la pared lateral izquierda de la habitación. Posición 3: Situado a 0,9 m de la posición 1, a 1,2 m de la pared colindante con la SED HI0893 y a 1 m de la pared lateral derecha de la habitación. La distancia entre los sonómetros es de 0.65 m.</p>

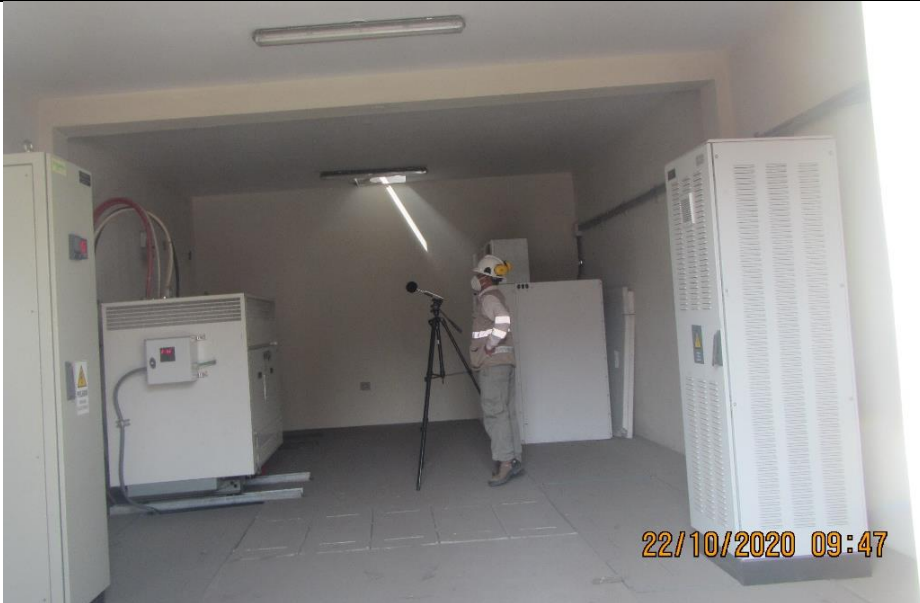
Distrito	Trujillo	Provincia	Trujillo	Departamento	La Libertad
Fotografía 20 Punto de medición RUI-UNT-SED

Fecha: 22/10/2020					
Hora: 09:47					
Coordenadas UTM -WGS 84 – Zona 17L					
Este (m): 717201					
Norte (m): 9102333					
Altitud (m s. n. m.): 48					
Precisión: ± 3m					
Descripción:	<p>Punto ubicado en el interior de la SED HI0893 de propiedad de Hidrandina S.A., ubicada en el Jr. Alfonso Ugarte cuadra 6. Punto situado a 1,2 m de la parte frontal del transformador Schneider Electric, Trihal 792093-01, serie N° 1421188 de la SED HI0893.</p>
