**DETALLE DE LA EVALUACIÓN AMBIENTAL DE CAUSALIDAD EN EL ÁREA  
DE INFLUENCIA DE LA CENTRAL HIDROELÉCTRICA CERRO DEL ÁGUILA  
DE LA EMPRESA KALLPA GENERACIÓN S.A., EN EL AÑO 2021**

**SUBDIRECCIÓN TÉCNICA CIENTÍFICA  
DIRECCIÓN DE EVALUACIÓN AMBIENTAL**

Organismo de Evaluación y  
Fiscalización Ambiental - OEFA

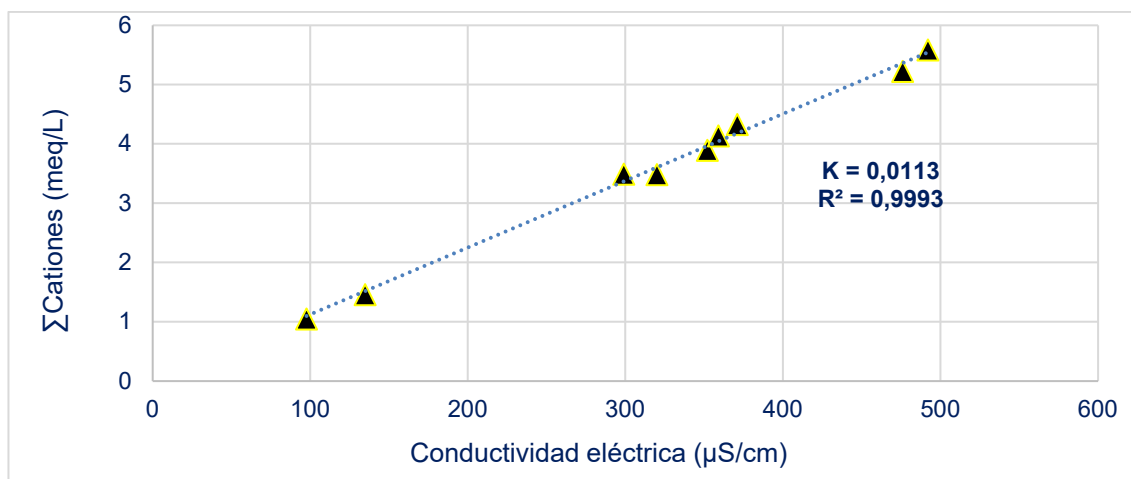
Para el caso de la relación lineal entre la conductividad y la suma de cationes<sup>29</sup> tal como se aprecia en la Figura 6.5 se obtuvo un  $R^2$  de 0,99 y una pendiente  $K$  de 0,0113; asimismo, en la Figura 6.6 de la relación de conductividad y la suma de aniones<sup>30</sup> se tuvo un  $R^2$  de 0,99 y una pendiente  $K$  de 0,01. Ambas pendientes se encuentran dentro del rango de la Ecuación establecida por la APHA entre 0,009-0,11, por lo cual los datos tienen buena relación entre dichos parámetros.

Figura 6.5. Relación lineal entre la conductividad eléctrica y la suma de cationes.

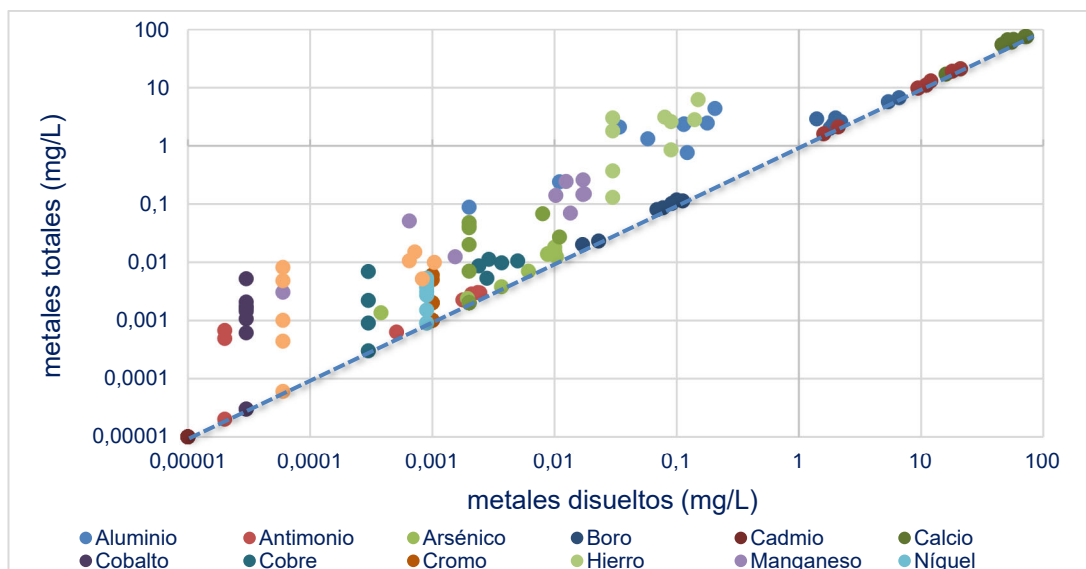
En la Figura 6.7 se presenta las concentraciones de metales disueltos en el eje X y la concentración de metales totales en el eje Y. Se aprecia que los valores de concentraciones se encuentran a lo largo de la línea 45° verificando que los metales totales son mayores a los metales disueltos.

**Figura 6.7.** Relación metales disueltos y metales totales

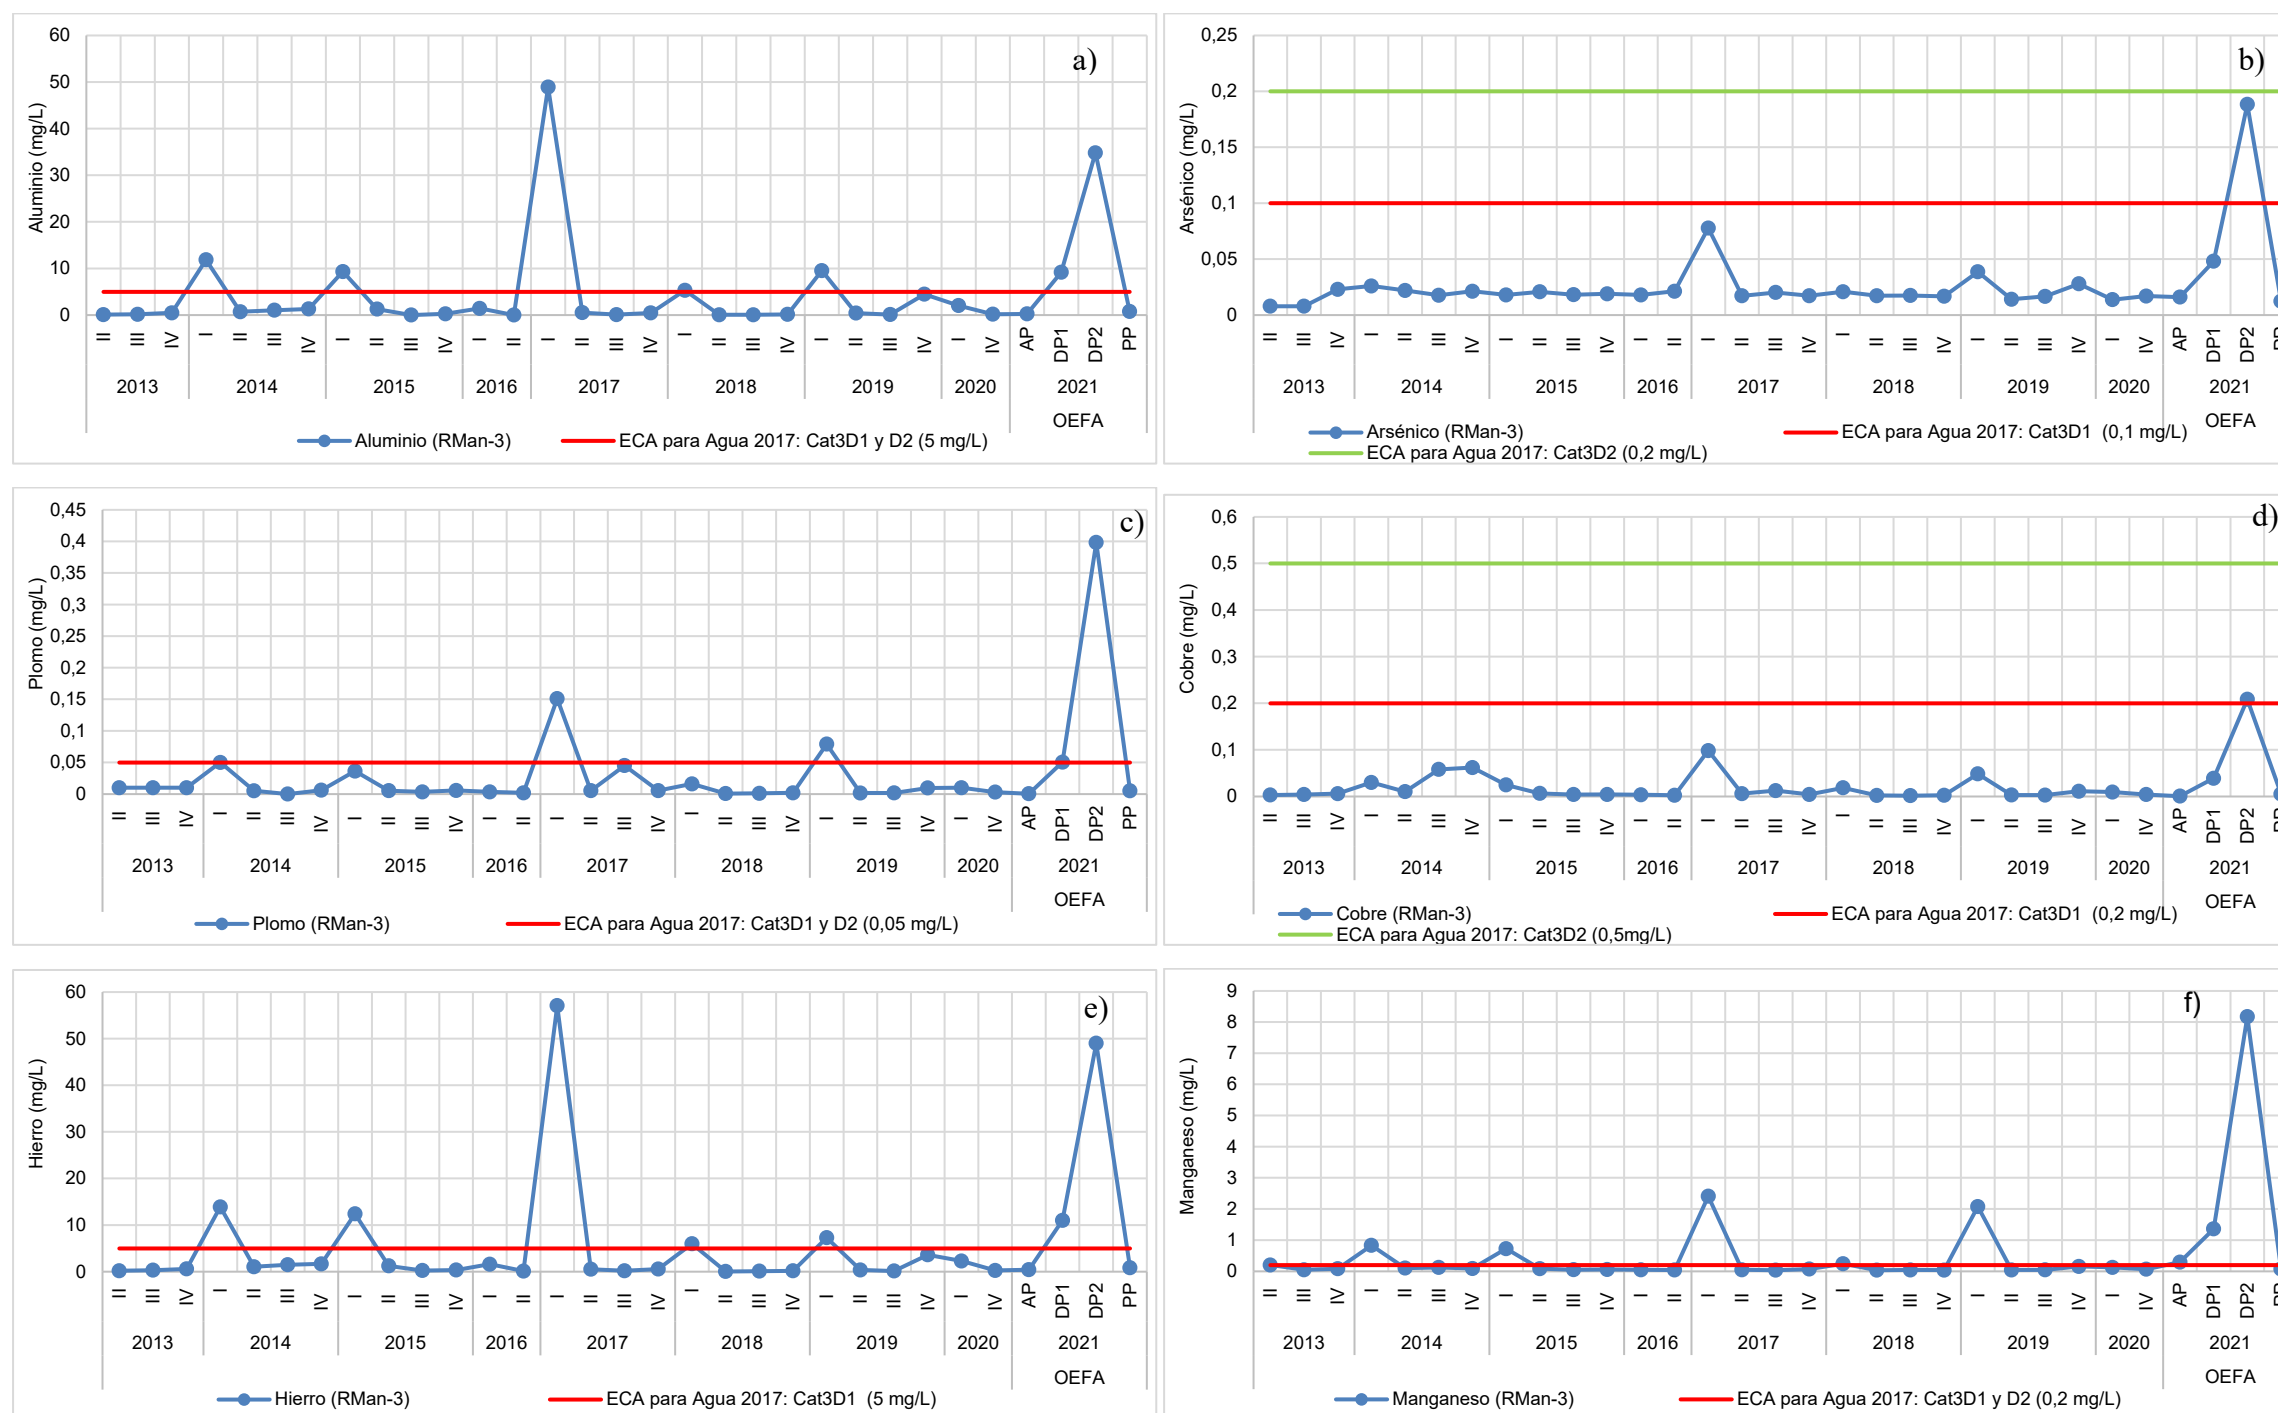
Figura 6.11. Concentración de histórica de metales en el punto de muestre RMan-3: a) aluminio total, b) arsénico total, c) cobalto total, d) cobre total, e) hierro total, f) manganeso total

De acuerdo a la Figura 6.11 para el punto de muestreo RMan-3 se obtuvo:

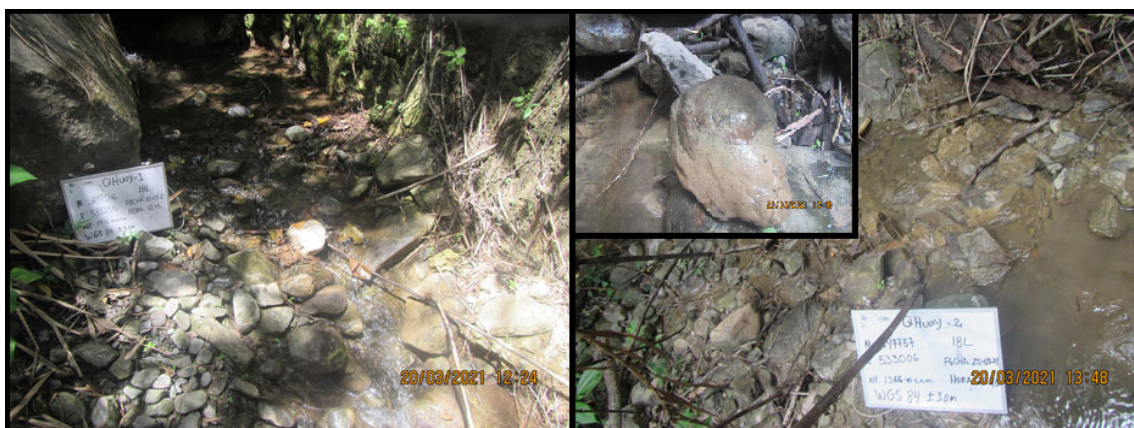
**Figura 7.19.** Fotografías mostrando las estaciones QHuay-1 (izquierda) y QHuay-2 (derecha)
