Hecho Detectado

El administrado habria realizado la descarga de aguas residuales domesticas tratadas provenientes de la PTAR 7 en un punot no autorizado

Medida Correctiva

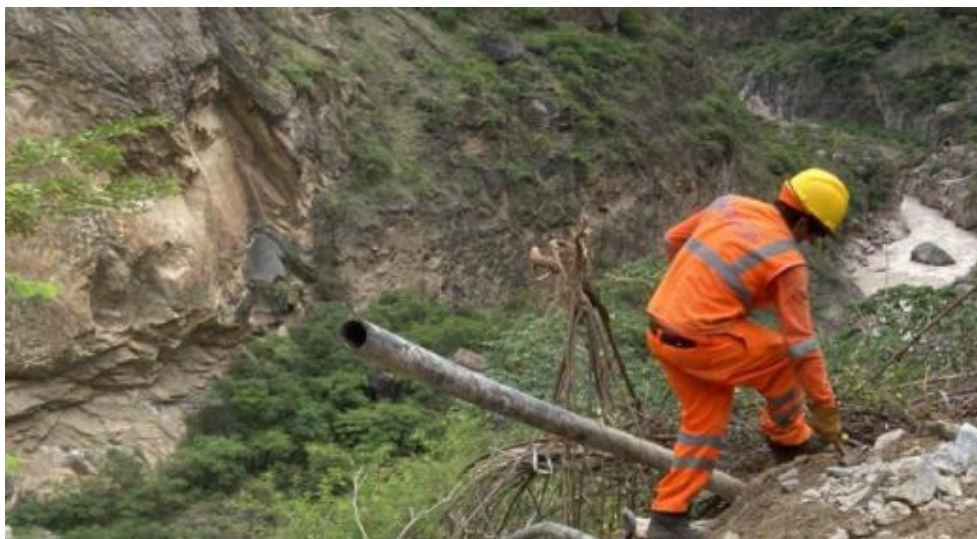
Fotografia 1 : Tuberia auxiliar cortada y en proceso de retiro

A traves de las fotografias 1 y 2 se acredita la clausura del punto EFLU 04. La tuberia auxiliar de descarga ha sido debidamente deshabilitada.

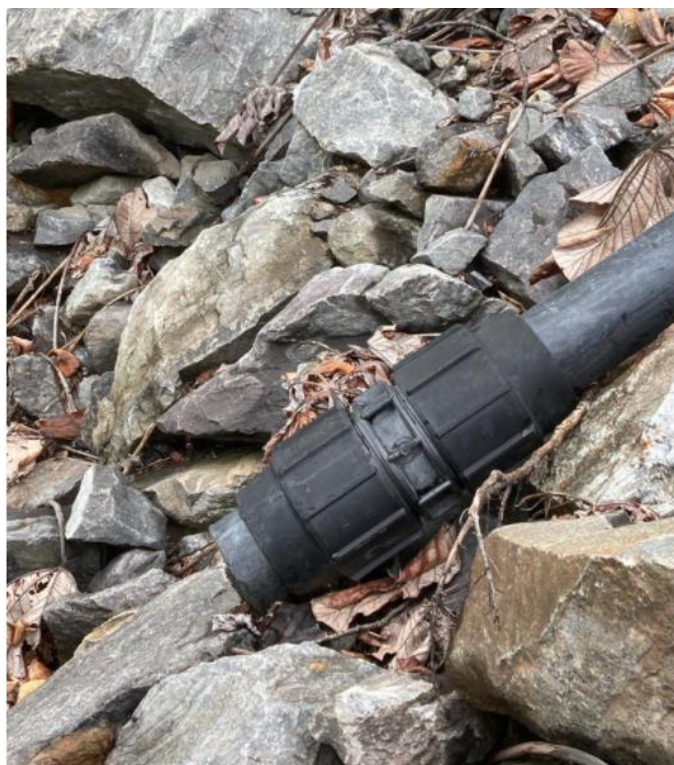
Fotografía 2: Tubería auxiliar desacoplada

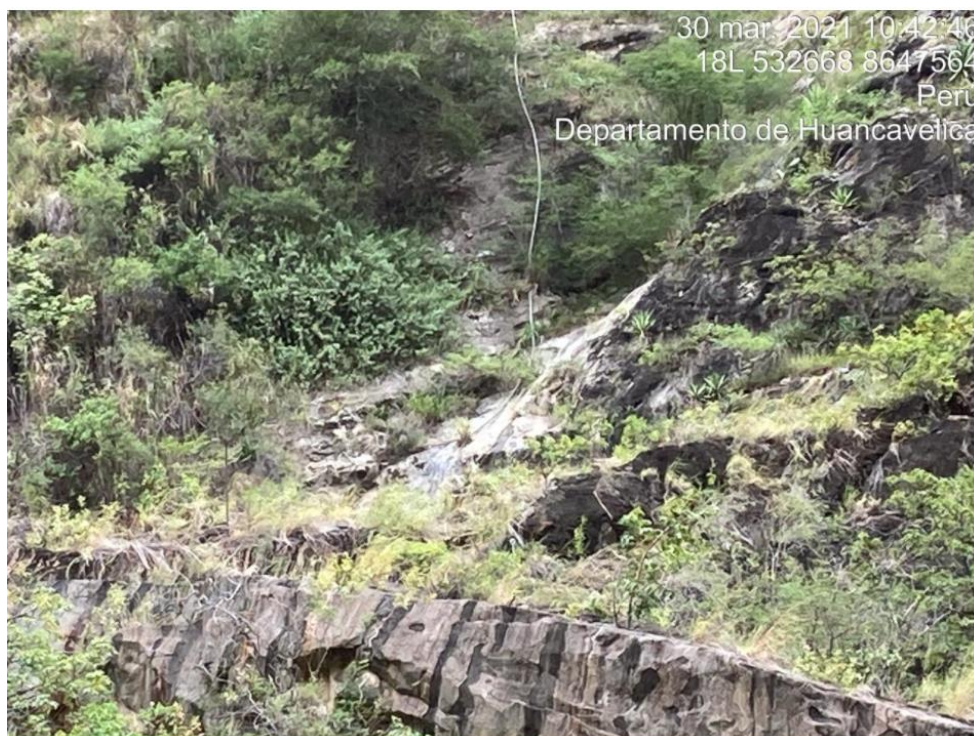
Fotografía 3: Vista frontal del talud por donde recorre la tubería proveniente de la PTAR 5

A través de las fotografías 3 y 4 se evidencia la existencia de la tubería de descarga de agua tratada hacia el EF-01, proveniente de la planta de tratamiento de agua - PTAR 05

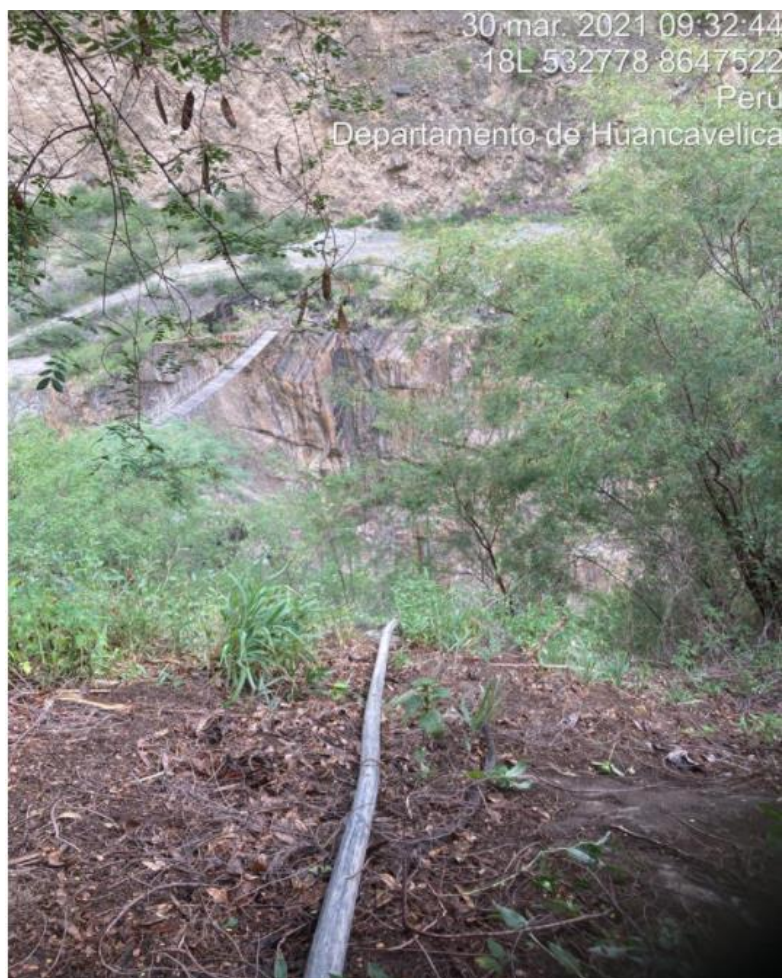
Fotografía N° 4: parte superior del talud por donde baja la tubería al EF 01
