Título de la evaluación : Reporte de campo de la ejecución del muestreo de agua superficial, efluentes, sedimentos, comunidades hidrobiológicas y preferencia de hábitat en el área de influencia de la Central Hidroeléctrica El Platanal, ubicada en los distritos Zuñiga, Allauca y Tanta de las provincias Cañete y Yauyos, departamento Lima.

Etapa : Segunda ejecución

Fecha de ejecución : Del 07 al 21 de agosto de 2021

Fecha de aprobación : 02 de setiembre de 2021 Reporte N° : RC-025-2021-STECC

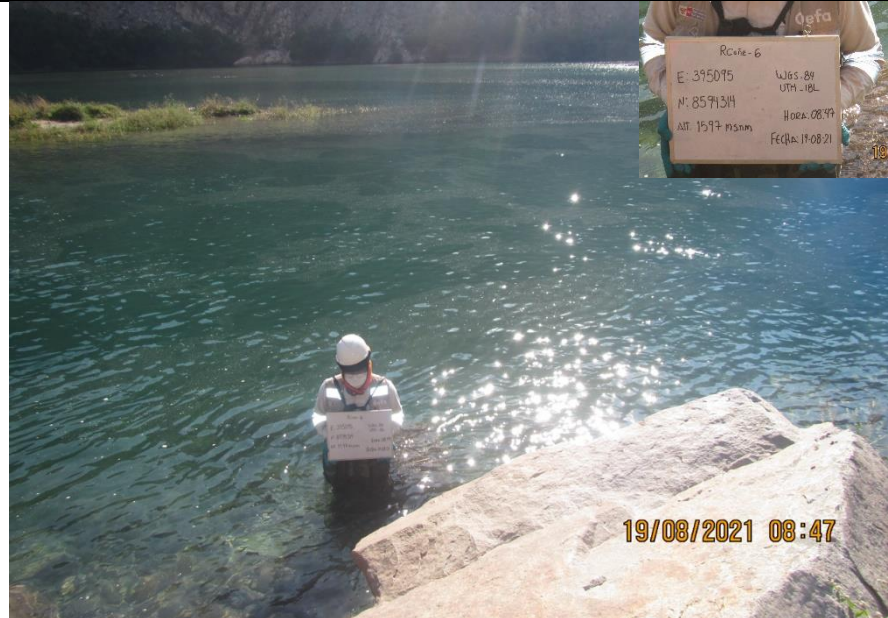
Distrito	Zúñiga	Provincia	Cañete	Departamento	Lima
<p>Fotografía 1 R Cañe-6</p>					
<p>Fecha: 19/08/2021</p>					
<p>Hora: 08:47</p>					
<p>Coordenadas UTM WGS 84 – Zona 18L</p>					
<p>Este (m): 395095</p>					
<p>Norte (m): 8594314</p>					
<p>Altitud (m s. n. m.): 1597</p>					
<p>Precisión: ± 3</p>					
<p>Descripción: Punto de muestreo ubicado en la margen derecha del río Cañete, aproximadamente a 600 m aguas arriba del eje de presa Capillucas</p>

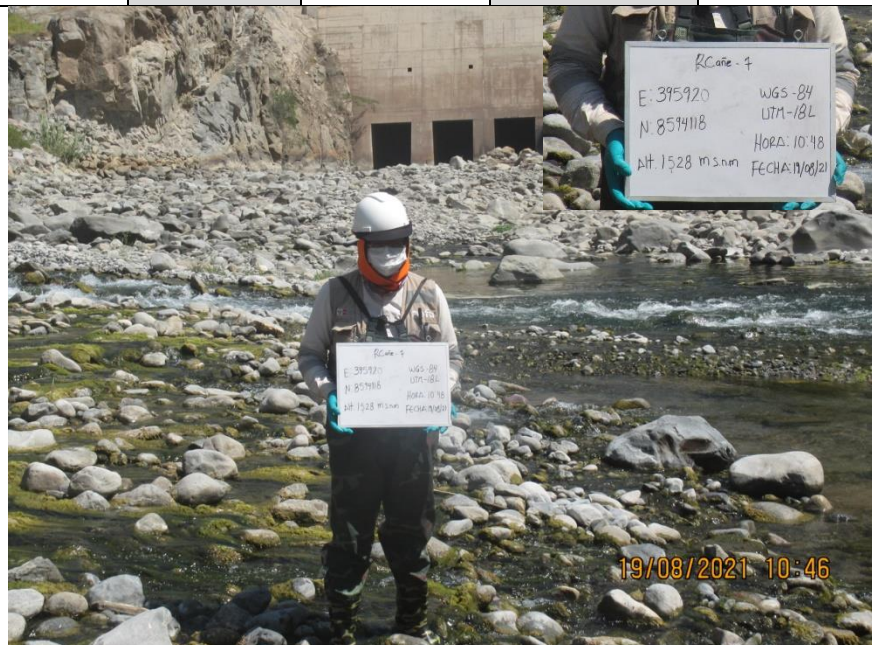
Distrito	Zúñiga	Provincia	Cañete	Departamento	Lima
<p>Fotografía 2 R Cañe-7</p>					
<p>Fecha: 19/08/2021</p>					
<p>Hora: 10:48</p>					
<p>Coordenadas UTM WGS 84 – Zona 18L</p>					
<p>Este (m): 395920</p>					
<p>Norte (m): 8594118</p>					
<p>Altitud (m s. n. m.): 1528</p>					
<p>Precisión: ± 3</p>					
<p>Descripción: Punto de muestreo ubicado en la margen derecha del río Cañete, aproximadamente a 250 m aguas abajo del eje de presa Capillucas</p>

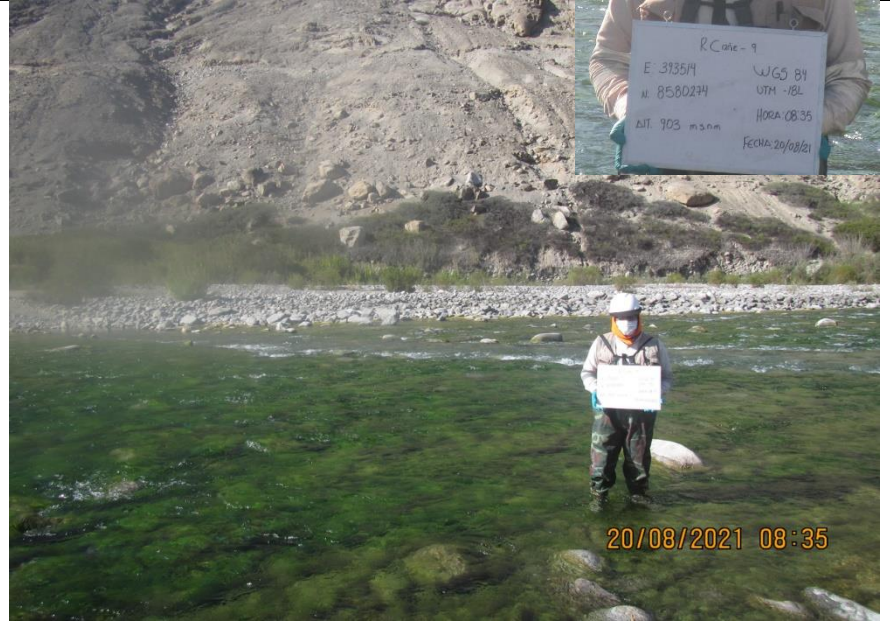
Distrito	Zúñiga	Provincia	Cañete	Departamento	Lima
Fotografía 4 R Cañe-9					
Fecha: 20/08/2021					
Hora: 08:35					
Coordenadas UTM WGS 84 – Zona 18L					
Este (m): 393514					
Norte (m): 8580274					
Altitud (m s. n. m.): 903					
Precisión: ± 3

Descripción: Punto de muestreo ubicado en el río Cañete, aproximadamente a 200 m, aguas abajo del vertimiento de aguas residuales domésticas tratadas provenientes del campamento San Juanito. Se muestreo aproximadamente a 10 metros aguas abajo del punto de abril.

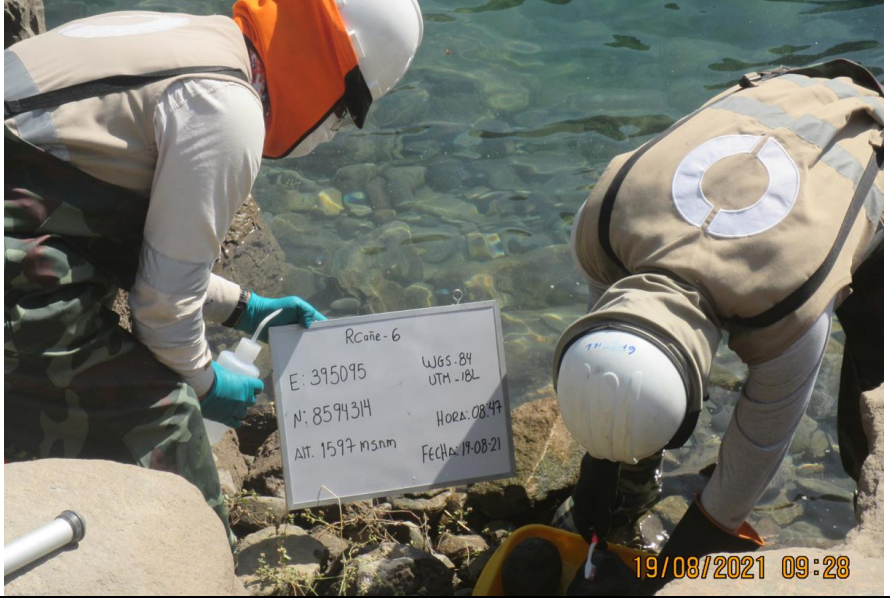
Distrito	Zúñiga	Provincia	Cañete	Departamento	Lima
Fotografía 1 RCañe-6

Fecha: 19/08/2021					
Hora: 08:47					
Coordenadas UTM WGS 84 – Zona 18L					
Este (m): 395095					
Norte (m): 8594314					
Altitud (m s. n. m.): 1597					
Precisión: ± 3					
Descripción:		Punto de muestreo ubicado en la margen derecha del río Cañete, aproximadamente a 600 m aguas arriba del eje de presa Capillucas

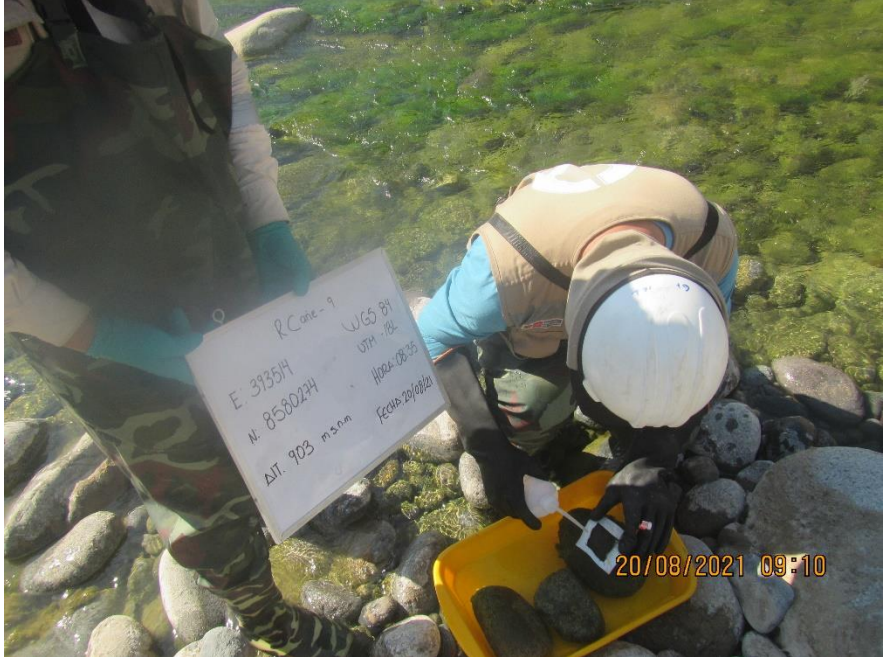
Distrito	Zúñiga	Provincia	Cañete	Departamento	Lima
Fotografía 4 RCañe-9					
Fecha: 20/08/2021					
Hora: 08:35					
Coordenadas UTM WGS 84 – Zona 18L					
Este (m): 393514					
Norte (m): 8580274					
Altitud (m s. n. m.): 903					
Precisión: ± 3

Descripción: Punto de muestreo ubicado en el río Cañete, aproximadamente a 200 m, aguas abajo del vertimiento de aguas residuales domésticas tratadas provenientes del campamento San Juanito. Se muestreo aproximadamente a 10 metros aguas abajo del punto de abril.

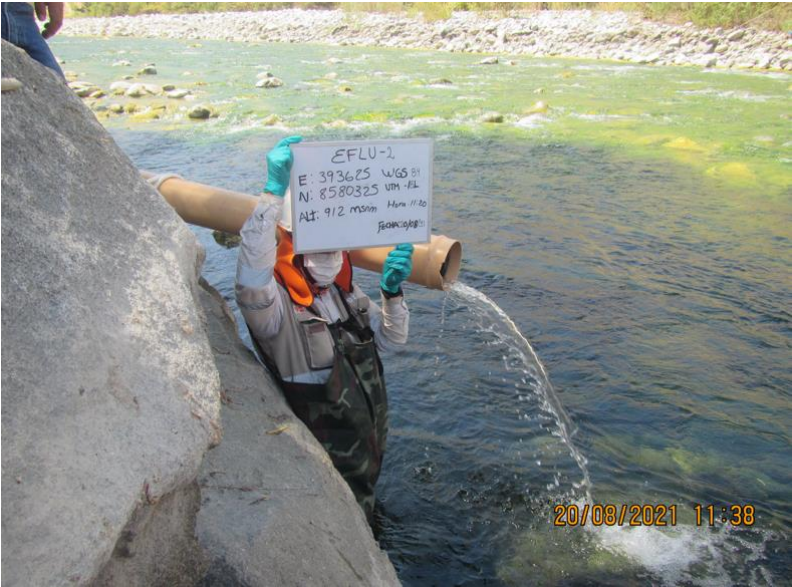
Distrito	Zuñiga	Provincia	Cañete	Departamento	Lima
Fotografía 1 EFLU-2

Fecha: 20/08/2021					
Hora: 16:40					
Coordenadas UTM WGS 84 – Zona 18L					
Este (m): 393625					
Norte (m): 8580325					
Altitud (m s. n. m.): 912					
Precisión: ± 3					
Descripción:	Vertimiento de aguas domésticas tratadas provenientes del campamento San Juanito. La tubería de descarga tiene un acople adicional, estando aproximadamente a 10 metros aguas abajo del punto de abril.

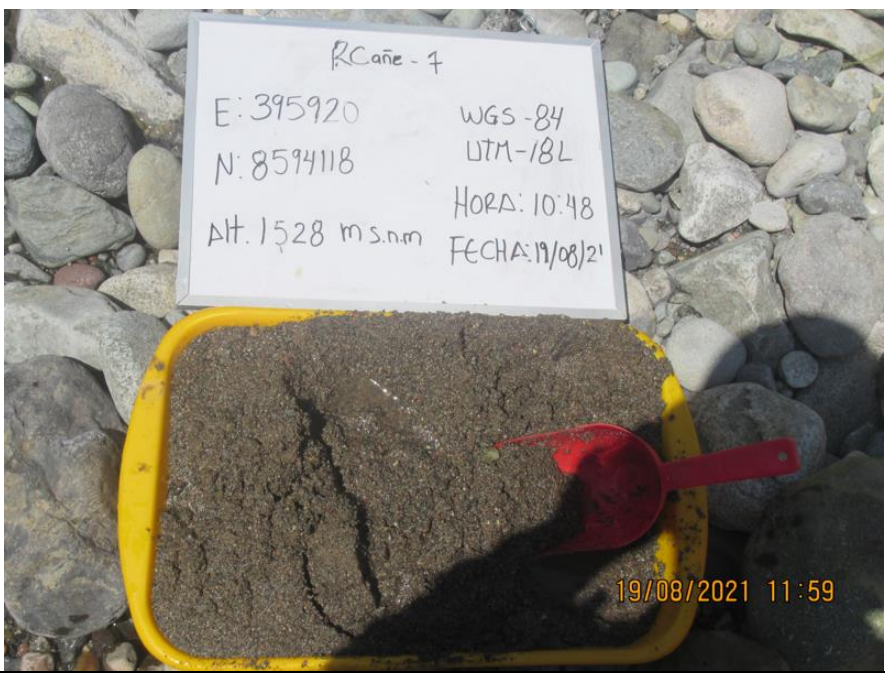
Distrito	Zúñiga	Provincia	Cañete	Departamento	Lima
Fotografía 2 RCañe-7					
Fecha: 19/08/2021					
Hora: 10:48					
Coordenadas UTM WGS 84 – Zona 18L					
Este (m): 395920					
Norte (m): 8594118					
Altitud (m s. n. m.): 1528					
Precisión: ± 3

Descripción: Punto de muestreo ubicado en la margen derecha del río Cañete, aproximadamente a 250 m aguas abajo del del eje de presa Capillucas

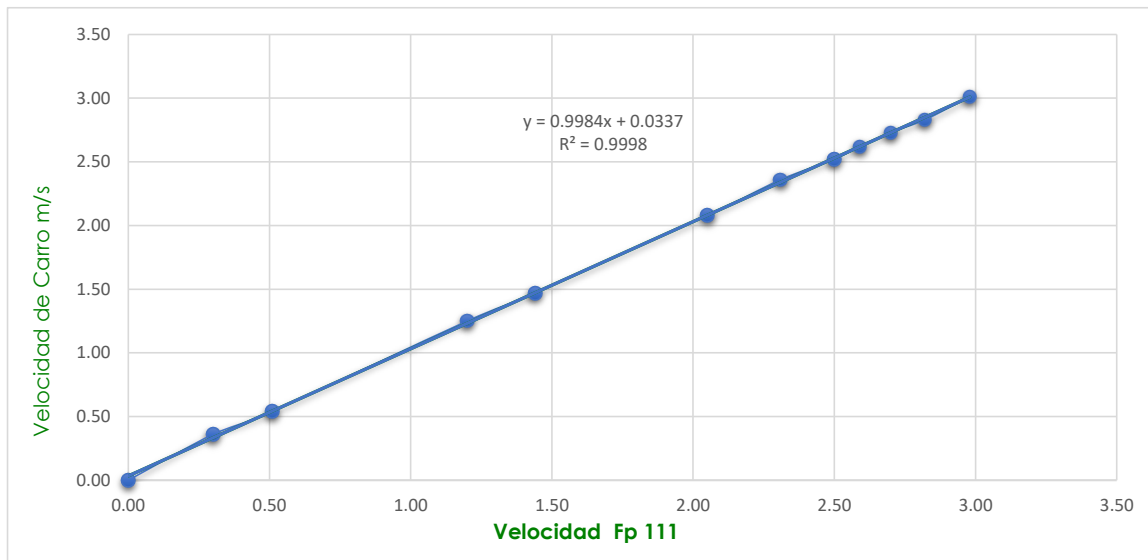
Grafica N° 1: Grafica de Calibracion - V.Carro Vs V.FP111

Factor de Corrección:	336
Velocidad Mínima de respuesta:	0.1 m/s.
Límite de Calibración:	0 - 3 m/s.
Ecuación de Corrección:	$0.9984V_e + 0.0337 \pm 0.029$
