# Acta de Supervisión

## 0024-2021-DSEM-CELE

1. Datos Generales							
Nombre o denominación social del Administrado		KALLPA GENERACION S.A.		RUC	20538810682		
Unidad Fiscalizable		CENTRAL HIDROELÉCTRICA CERRO DEL ÁGUILA					
Departamento: Huancavelica		Provincia: Tayacaja		Distritos: Colcabamba, Andaymarca y Surcubamba			
Dirección y/o Referencia		Presa: camino de acceso Colcabamba – Andaymarca Casa de máquinas: Camino Surcubamba					
Actividad o función desarrollada		Generación de energía eléctrica		Etapa	En operación		
Tipo de supervisión	EAC*	Regular	Orientativa		Sí	Estado	En Actividad
	---	Especial		X	No		
		Inicio			Cierre		
Fecha		20/03/2021			24/03/2021		
Hora		7:00			18:00		
Equipos GPS	Código	952231860223	Marca	Garmin	Sistema	UTM - WGS84 (Zona 18L)	
	Código	952231860281	Marca	Garmin	Sistema	UTM - WGS84 (Zona 18L)

2. Hechos o funciones verificadas				
	Presunto Incumplimiento	Por determinar	Subsanado <sup>1</sup>	No aplica
1	<b>HECHO DETECTADO</b> El administrado habría realizado la descarga de aguas residuales domesticas tratadas proveniente de la PTAR 7 en un punto no autorizado.

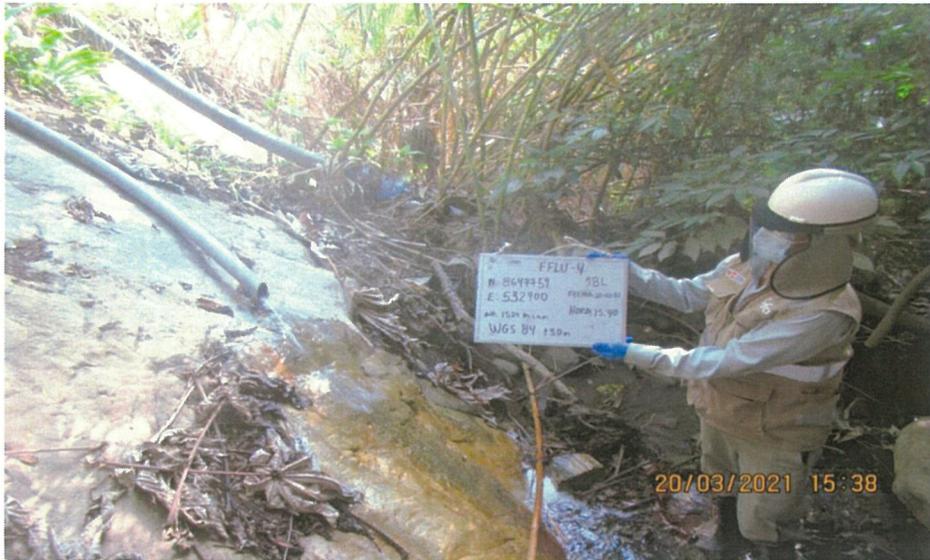
Durante la acción de supervisión, se identificó que la PTAR del campamento Limonal realizó la descarga de sus efluentes en el punto EFLU-04 (código OEFA) ubicado aproximadamente a 250 metros aguas abajo de las coordenadas del vertimiento autorizado EF-02, no siendo un punto autorizado de acuerdo al Informe Técnico Sustentatorio para el Proyecto «Instalación de una Minicentral Hidroeléctrica en el Canal de Descarga de Caudal Ecológico y una Nueva Planta de Tratamiento de Aguas Residuales (PTAR) en el campamento Limonal aprobado mediante Resolución Directoral N.º 335-2014-MEM-DGAAE.

La descarga tenía un caudal aproximado de 0,63 l/s y, de acuerdo a la comunicación con el operador de la planta, el único vertimiento que se viene realizando es en ese punto hacia la quebrada Huayrapata.

**Fotografía N° 1:** Vista del punto de vertimiento EFLU-4, ubicado aproximadamente a 250 m aguas abajo del vertimiento autorizado EF-02 y aguas abajo de los puntos de control QHuay-2 (MGA-10 código del administrado) y QHuay-1 (MGA-9 código del administrado).

Se requiere que el administrado precise, a través de un Informe Técnico, la clausura de los puntos de vertimiento, adicionalmente que incluya los monitoreos realizados en el efluente EFLU-04 (código OEFA) y en el cuerpo receptor durante el tiempo que duró el vertimiento proveniente de la PTAR 5, PTAR 6 y PTAR 7.

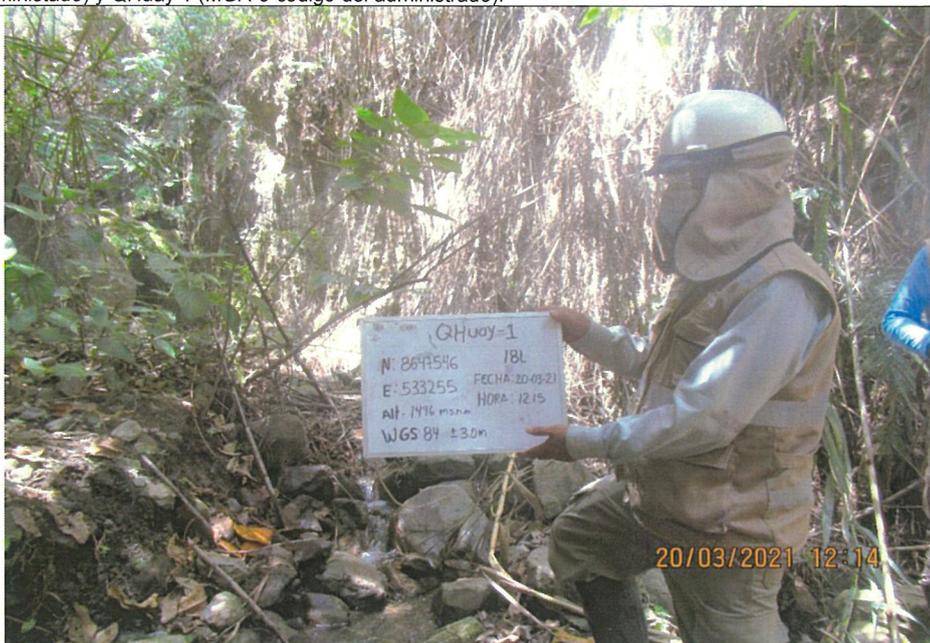
**Fotografía N° 2:** Vista punto de vertimiento QHuay-1, ubicado en la quebrada Huayrapa, aproximadamente a 500 m aguas arriba del vertimiento EFLU-4.

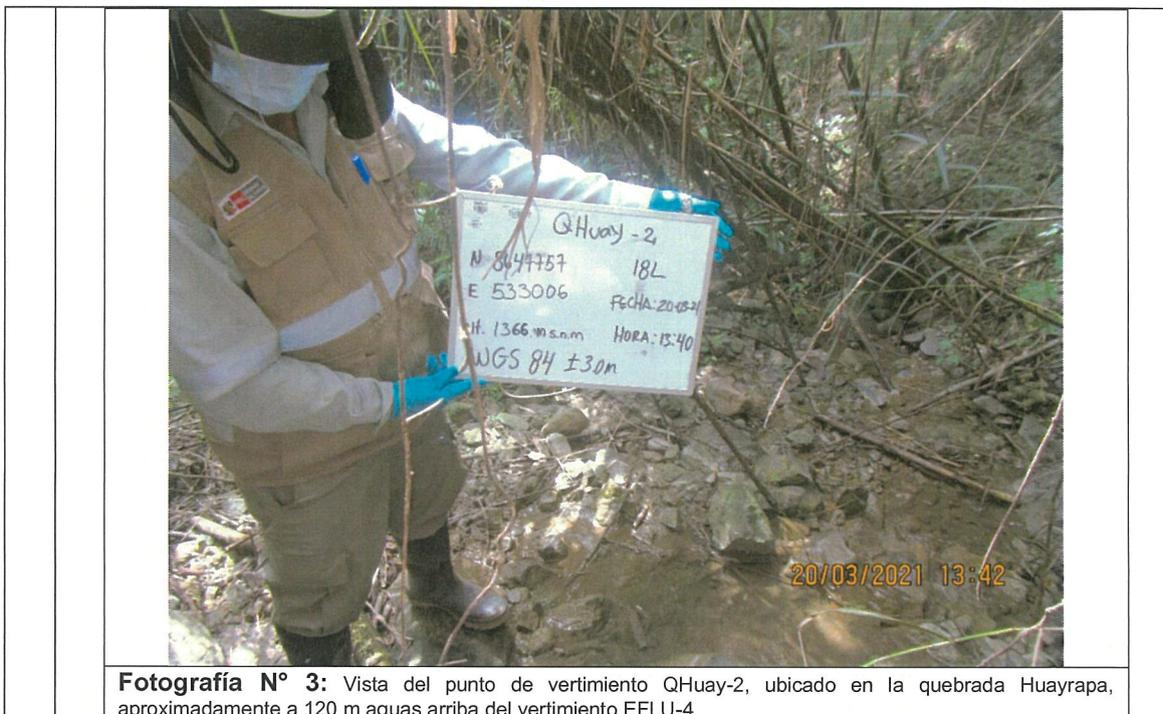
**Fotografía N° 3:** Vista del punto de vertimiento QHuay-2, ubicado en la quebrada Huayrapa, aproximadamente a 120 m aguas arriba del vertimiento EFLU-4.
