**DETALLE DE LA EVALUACIÓN AMBIENTAL DE CAUSALIDAD
EN EL ENTORNO DE LA CENTRAL HIDROELÉCTRICA
CHIMAY DE CHINANGO S.A.C., UBICADA EN EL DISTRITO
MONOBAMBA, PROVINCIA JAUJA, DEPARTAMENTO JUNÍN
DURANTE EL 2022**

SUBDIRECCIÓN TÉCNICA CIENTÍFICA

DIRECCIÓN DE EVALUACIÓN AMBIENTAL

Organismo de Evaluación y
Fiscalización Ambiental - OEFA

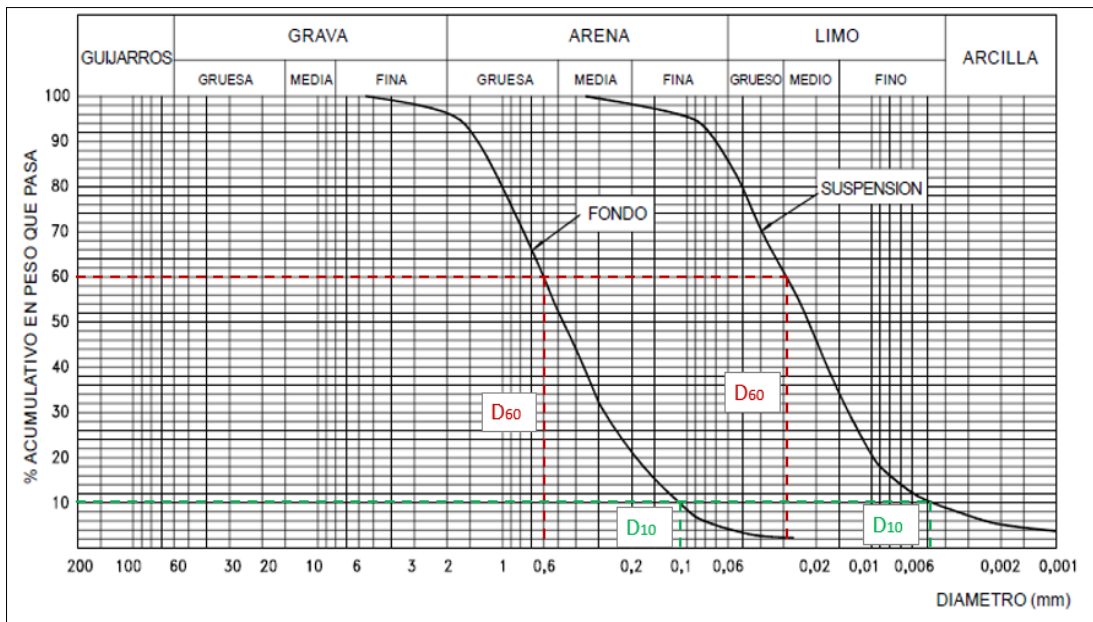
El comportamiento de los sedimentos en un río depende de la distribución granulométrica (Ryan y Porth, 1999). Los resultados de dichos análisis se presentaron como curvas de distribución acumulativa de frecuencias de tamaños, en las que se graficó el tamaño versus la fracción de porcentaje en peso de un sedimento que es mayor o menor a un determinado tamaño (Figura 5.2).

Figura 5.2. Curva granulométrica acumulada continua

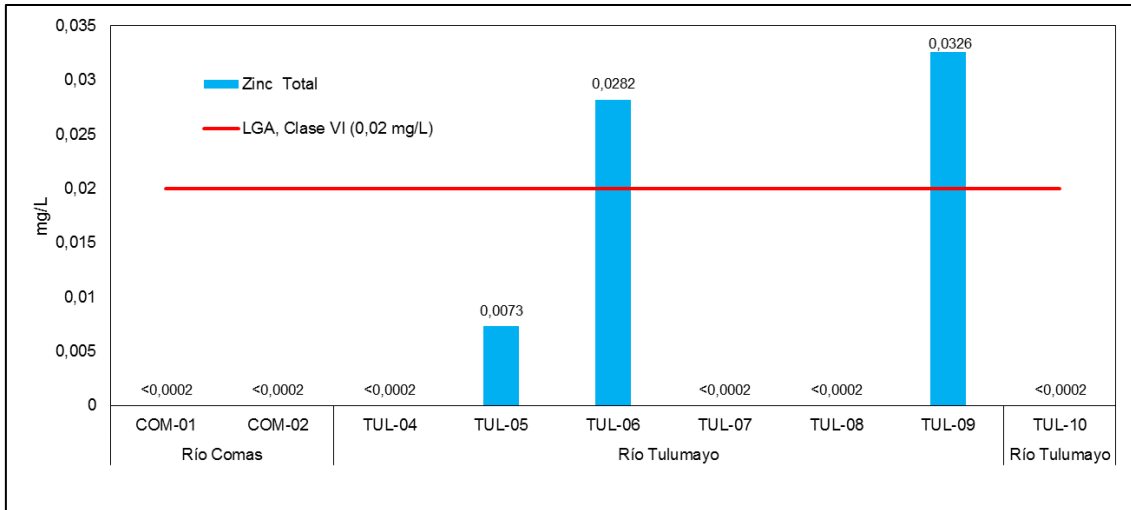
Figura 6.1. Concentraciones de zinc total en los ríos Comas y Tulumayo, en agosto de 2022

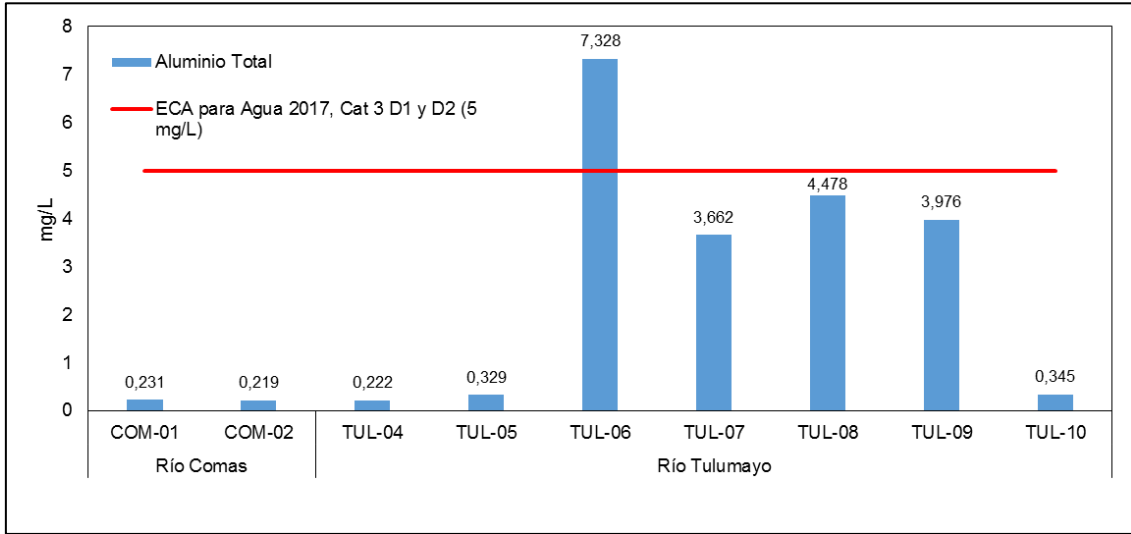
Figura 6.2. Concentraciones de aluminio total en los ríos Comas y Tulumayo, en agosto de 2022

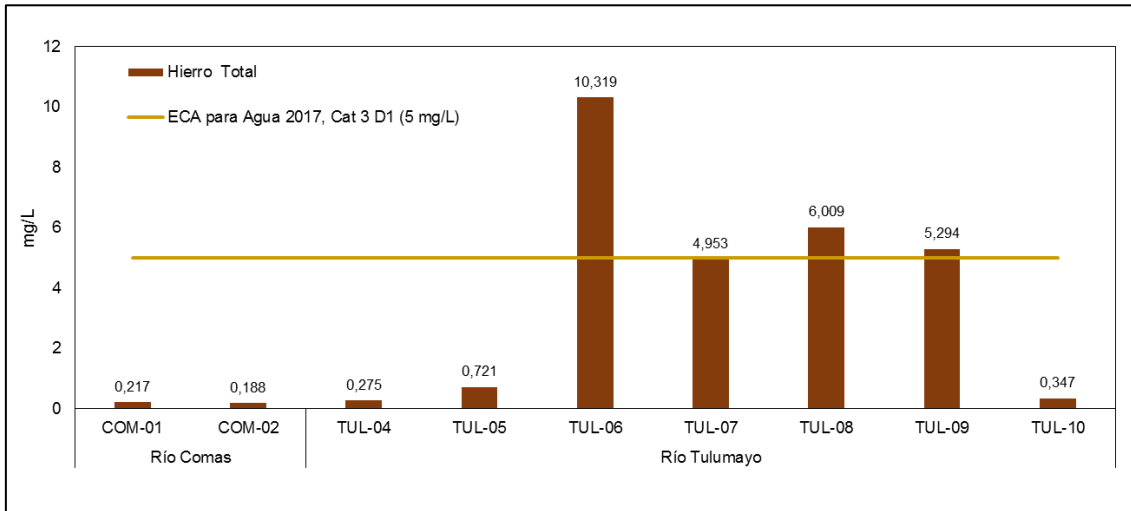
Por otra parte, las concentraciones de hierro total excedieron, referencialmente, los ECA para Agua-2017 de la Cat.3 con valores de 10,319 mg/L, 6,009 mg/L y 5,294 mg/L en los puntos TUL-06, TUL-08 y TUL-09, respectivamente (Figura 6.4).

Figura 6.4. Concentraciones de hierro total en los ríos Comas y Tulumayo, en agosto de 2022

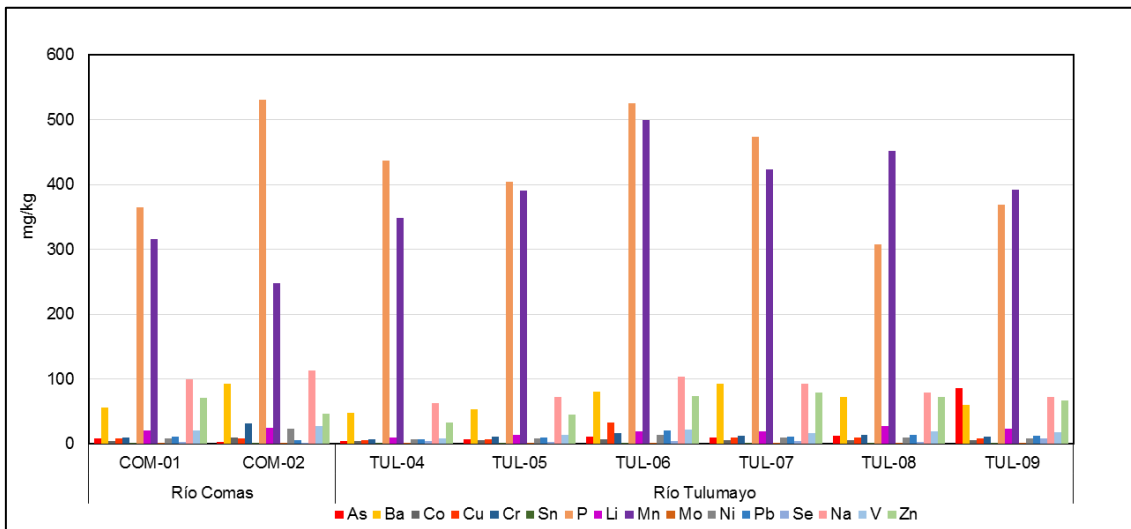
En cuanto a los elementos menores, existió mayor predominancia de fósforo y manganeso respecto a los demás elementos, la mayor concentración de fósforo se encontró en el sedimento del punto COM-02 del río Comas, mientras que la mayor concentración de manganeso se encontró en el sedimento del punto TUL-06 del río Tulumayo (Figura 6.6).

Figura 6.6. Concentraciones de elementos menores en sedimentos de los ríos Comas y Tulumayo, en agosto de 2022

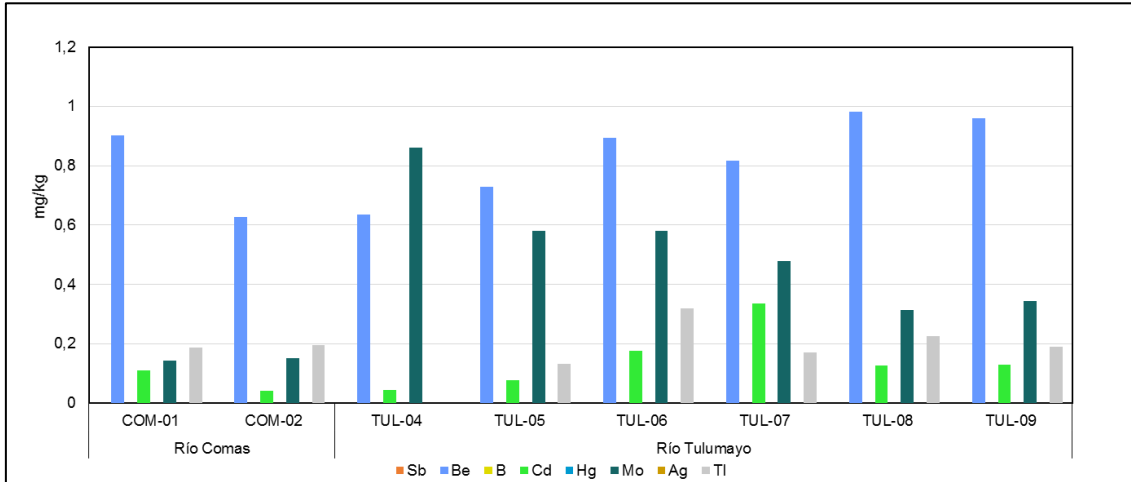
Figura 6.7. Concentraciones de elementos trazas en sedimentos de los ríos Comas y Tulumayo, en agosto de 2022

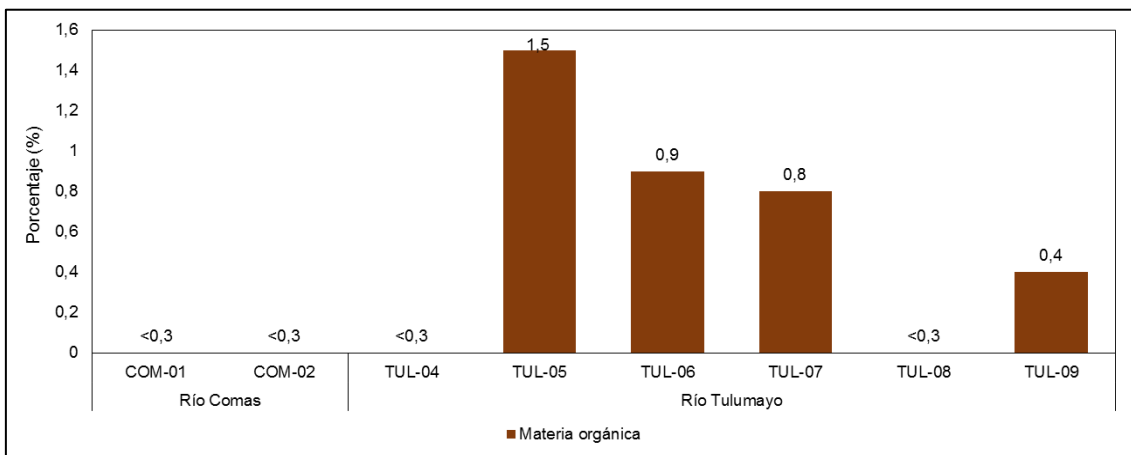
Los valores de materia orgánica en los sedimentos de los ríos Comas y Tulumayo fueron desde menores al límite de cuantificación del laboratorio hasta 1,5 % (Figura 6.9).

Figura 6.9. Porcentaje de materia orgánica de los ríos Comas y Tulumayo, en agosto de 2022

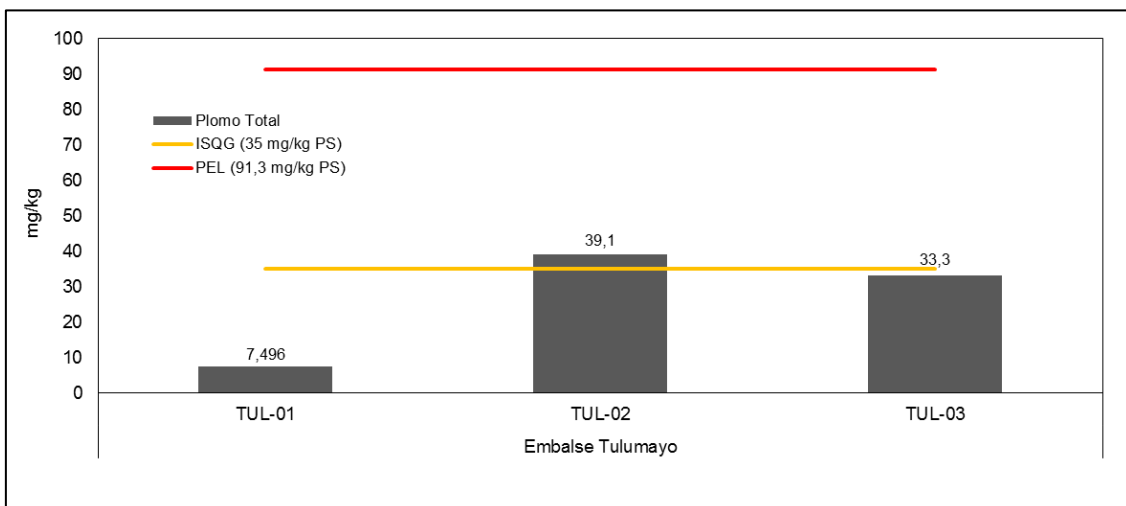
Figura 6.30. Variación de las concentraciones de plomo en sedimentos del embalse Tulumayo, en agosto de 2022

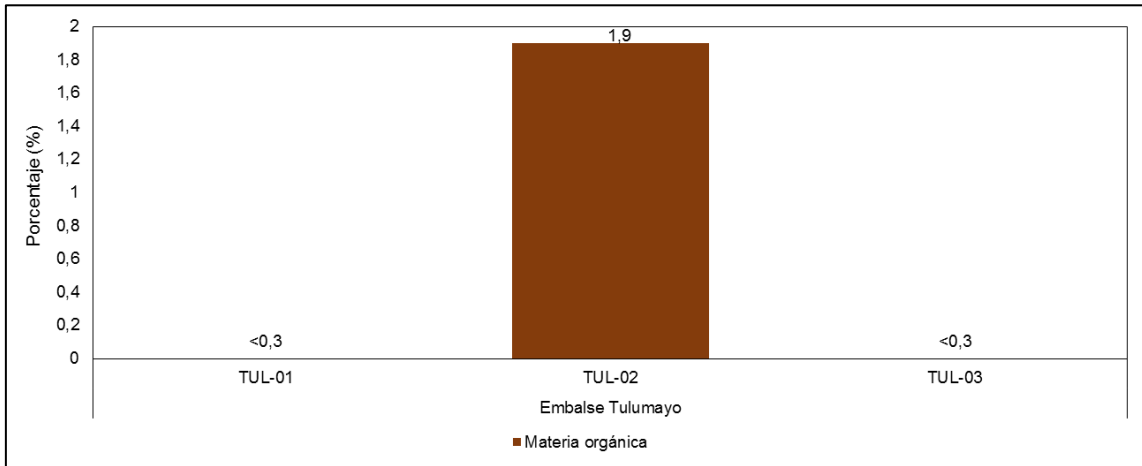
Figura 6.32. Porcentaje de materia orgánica de sedimento en el embalse Tulumayo, en agosto de 2022

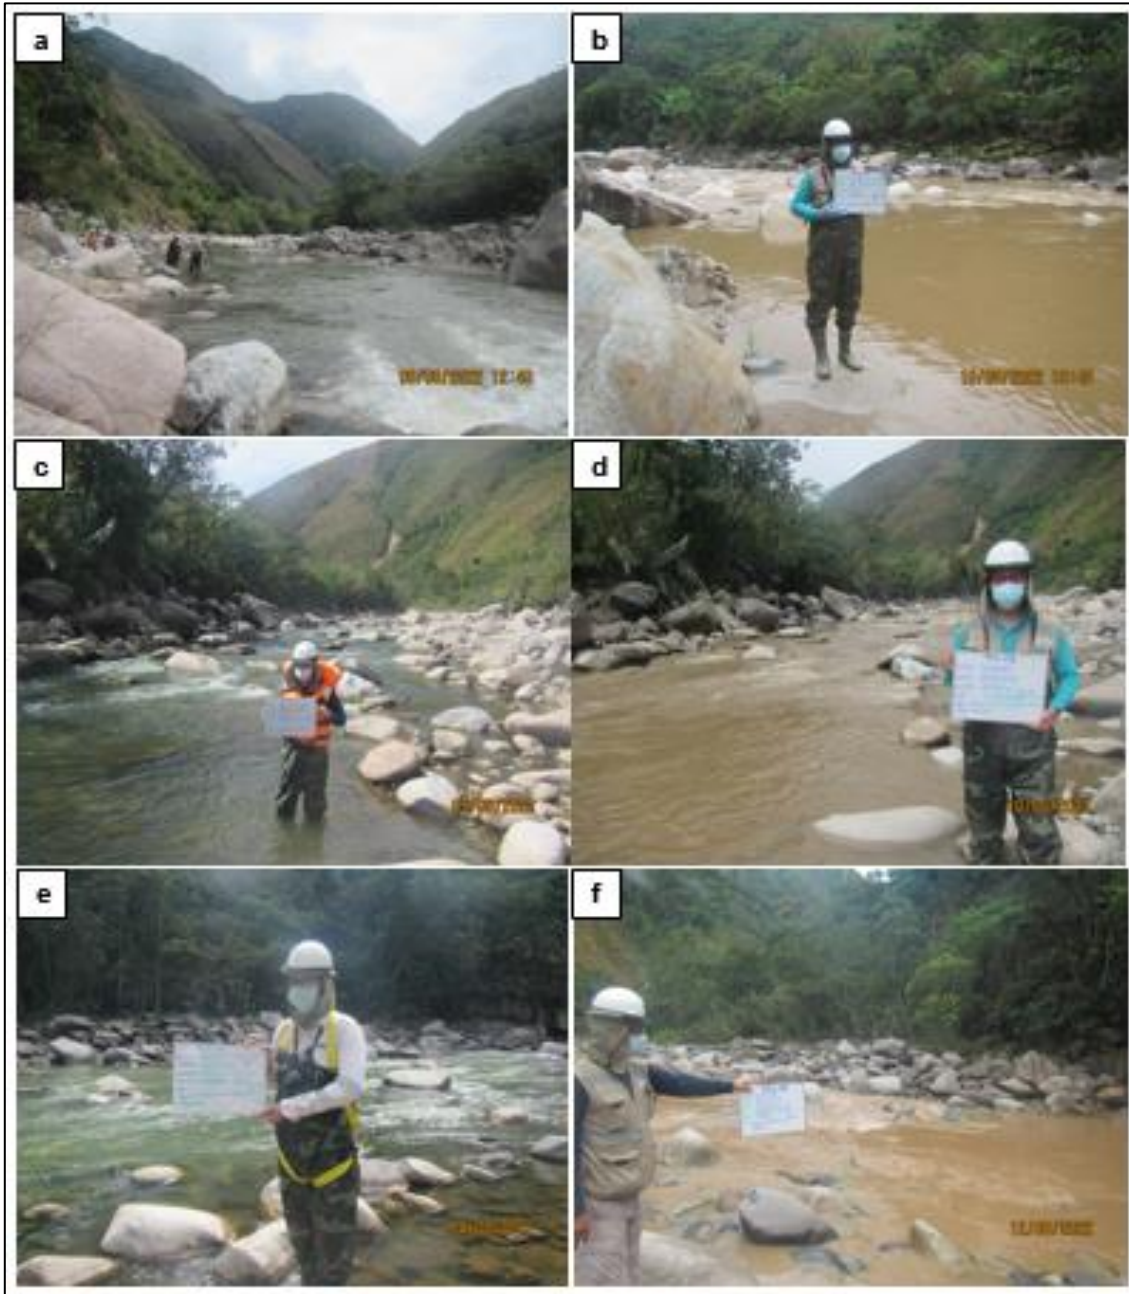
Figura 7.1. Fotografías a, c y e de los puntos TUL-06, TUL-07 y TUL-08, sin presencia de lluvia; fotografías b, d y f de los puntos TUL-06, TUL-07 y TUL-08, con presencia de lluvia.

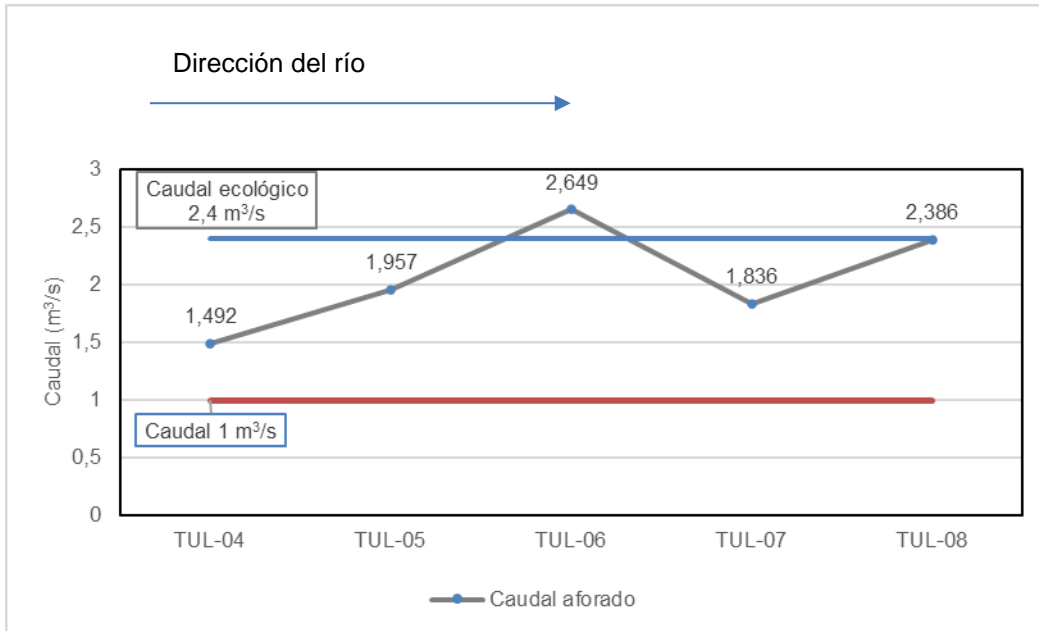
Figura 7.8. Caudales en el río y embalse Tulumayo comparados con el caudal ecológico calculado por el administrado
