# ANEXO N.º 7

## ACTAS DE SUPERVISIÓN (RECONOCIMIENTO, PRIMERA EJECUCIÓN, SEGUNDA EJECUCIÓN)

# Acta de Supervisión

## 008-2022-DEAM-EAC

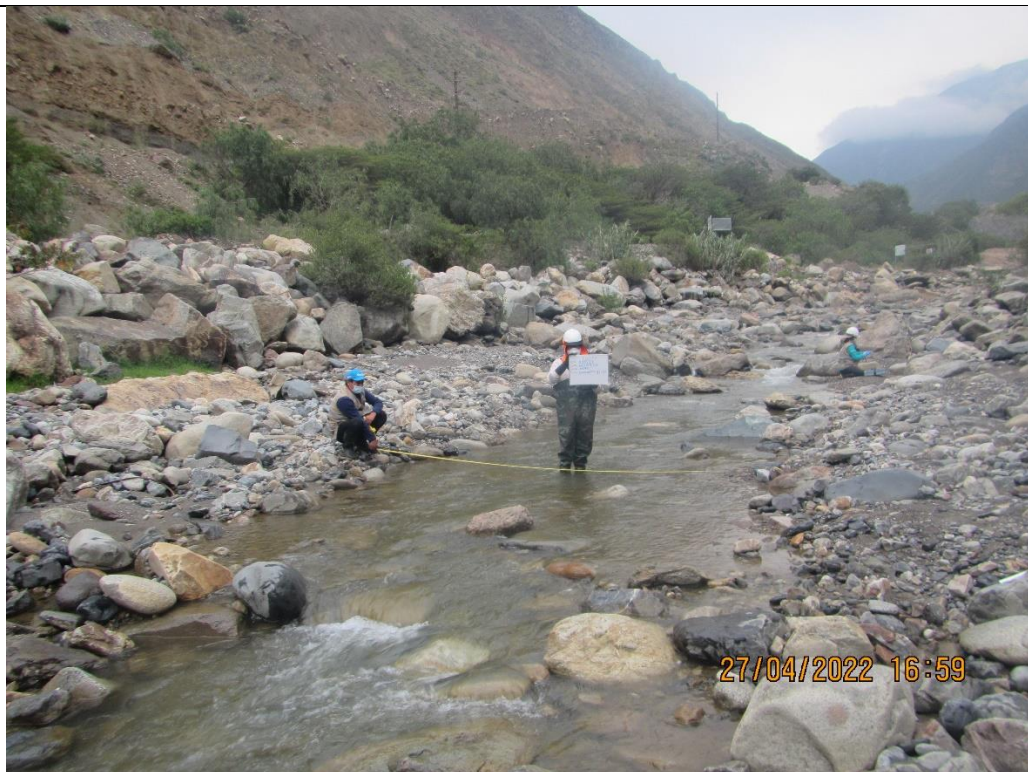
Durante la acción de supervisión, se identificó que en el punto RHUA-02 (código OEFA) de coordenadas: 293527 Este, 8802203 Norte y 2178 m.s.n.m., ubicado aproximadamente 100 m. aguas abajo del reservorio Huaura, el caudal aforado usando un correntómetro GLOBAL WATER, modelo FP 111 (certificado de calibración 103-2021-CV, adjuntado en los anexos) y siguiendo la metodología de la sección media del manual de hidrometría del SENAHMI fue:

- 0,204 m<sup>3</sup>/s el 27 de abril del 2022 a las 17:00 horas
- 0,142 m<sup>3</sup>/s el 28 de abril del 2022 a las 11:45 horas

Ambos valores por debajo del caudal de compromiso de caudal ecológico de 0,53 m<sup>3</sup>/s, aprobado de acuerdo con la R.D. N.° 1366-2015-ANA-AA-CAÑETE – FORTALEZA y su modificación mediante R.D. N.° 1409-2015-ANA-AAA-CAÑETE – FORTALEZA.

**Fotografía 1:** Vista del punto RHUA-02 (código OEFA) donde se realizó el aforo el día 27 de abril del 2022 a las 17:00 horas

El administrado deberá presentar su registro de Caudal Ecológico durante el periodo comprendido entre enero a diciembre de los periodos 2020 a 2022.

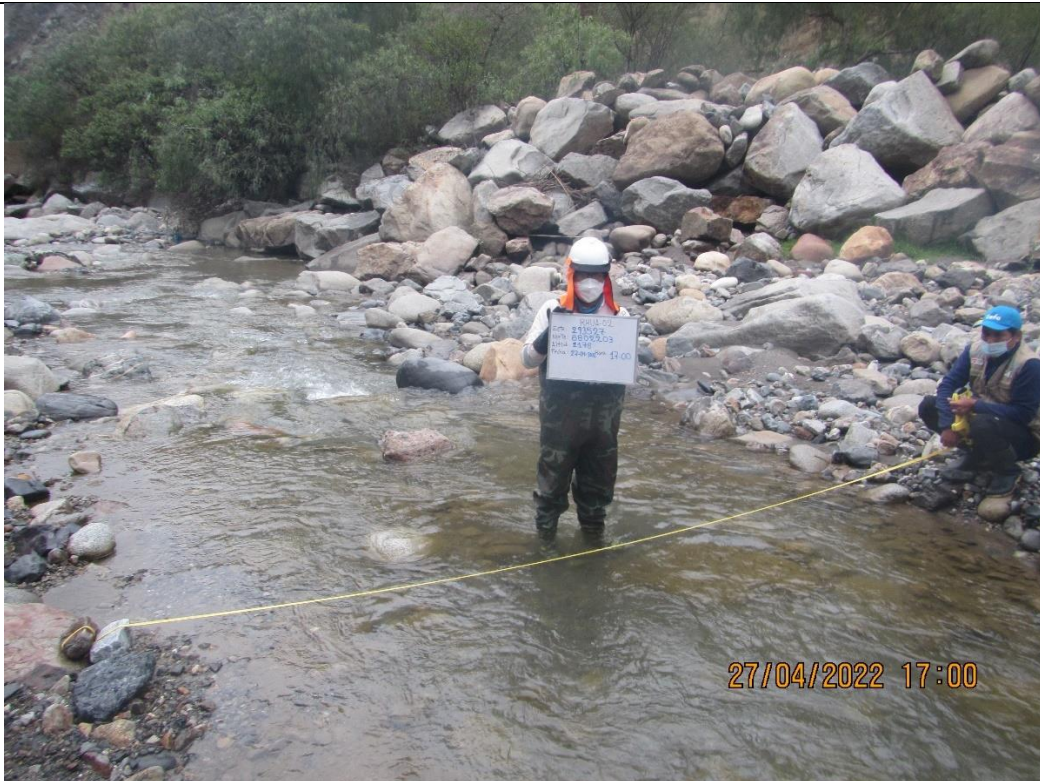
**Fotografía 2:** Vista del punto RHUA-02 (código OEFA) donde se realizó el aforo el día 27 de abril del 2022 a las 17:00 horas

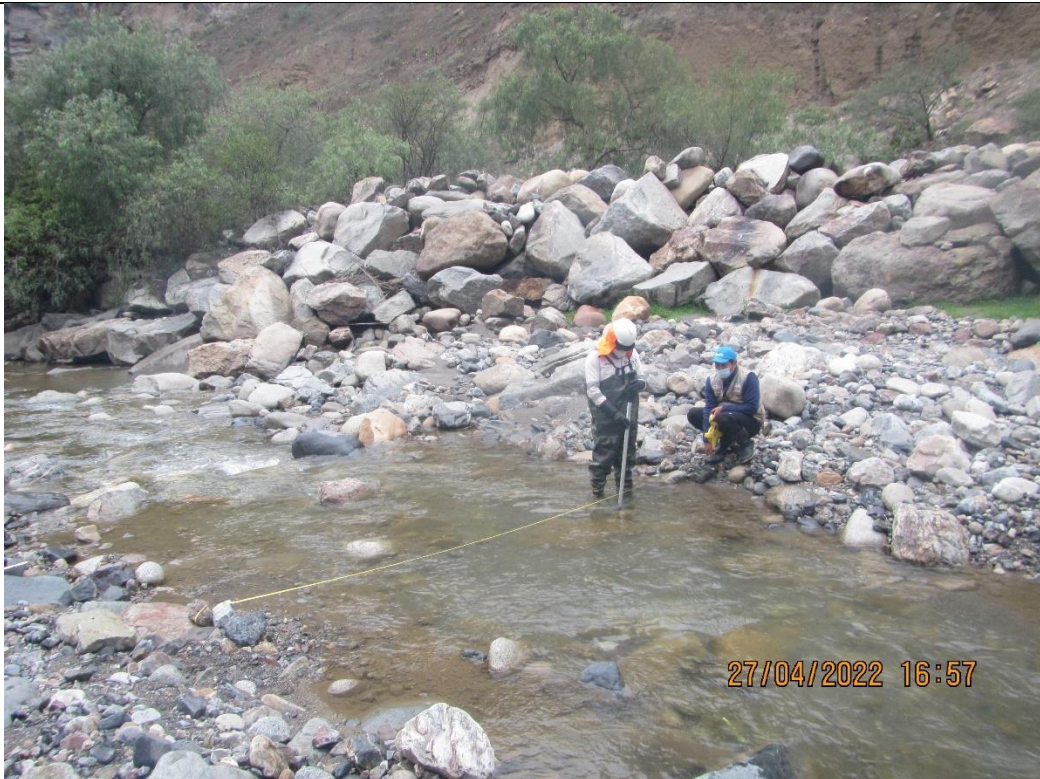
**Fotografía 3:** Aforamiento en el punto RHUA-02 (código OEFA) realizado el día 27 de abril del 2022 a las 17:00 horas

**Tabla 1:** Registros de distancia, profundidad y velocidad durante el aforo del punto RHUA-02 (codigo OEFA), del día 27 de abril del 2022 a las 17:00 horas. Los registros pueden ser además encontrados en la ficha de campo del anexo 2.

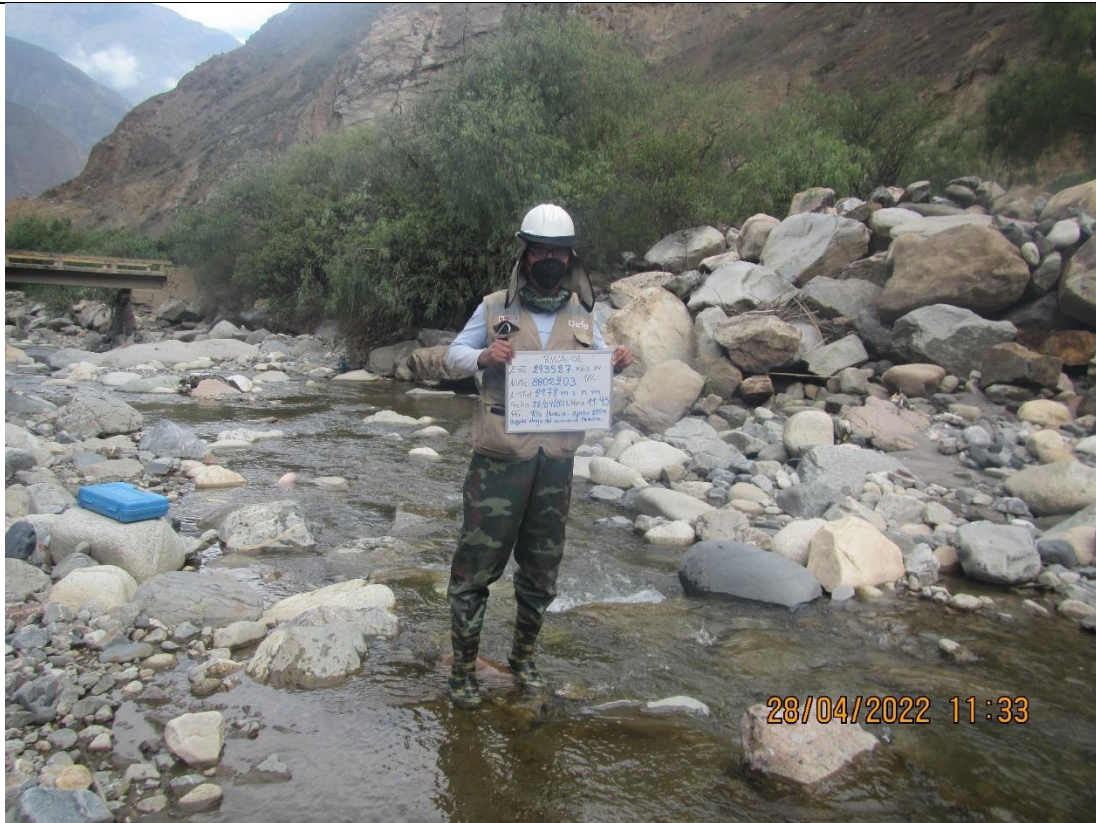
**Fotografía 4:** Vista del punto RHUA-02 (código OEFA) donde se realizó el aforo el día 28 de abril del 2022 a las 11:45 horas

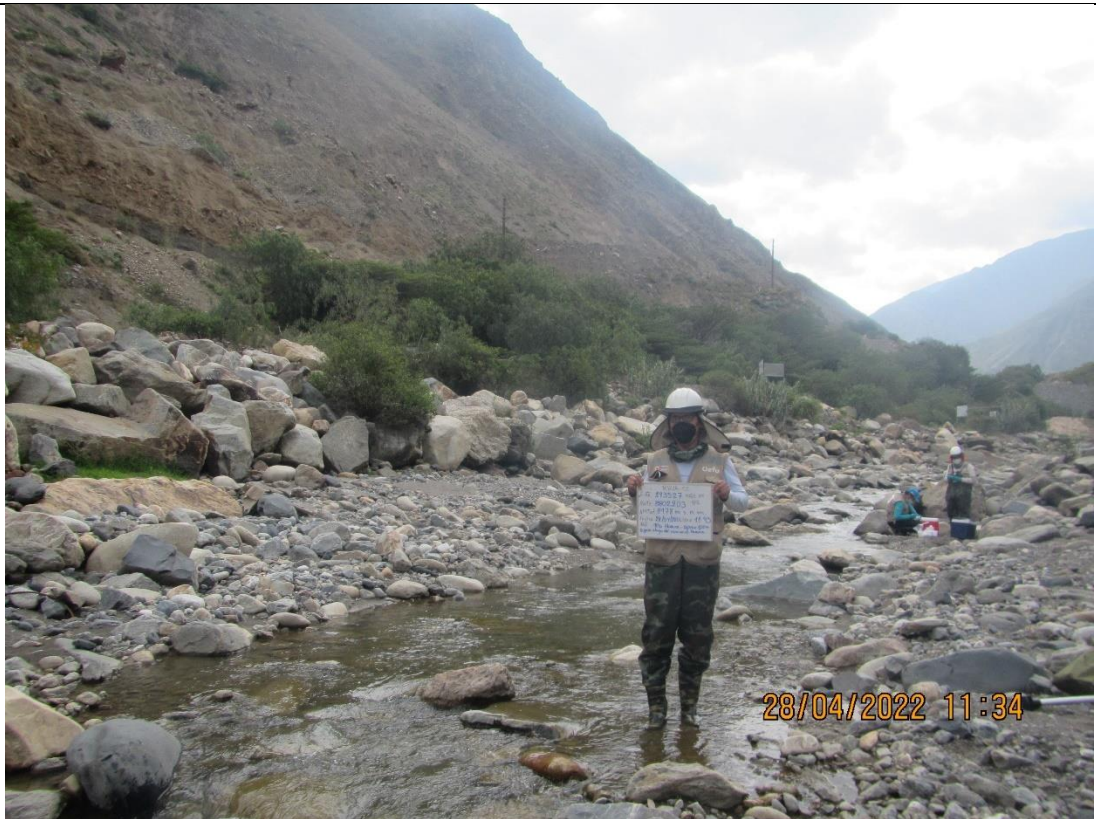
**Fotografía 5:** Vista del punto RHUA-02 (código OEFA) donde se realizó el aforo el día 28 de abril del 2022 a las 11:45 horas

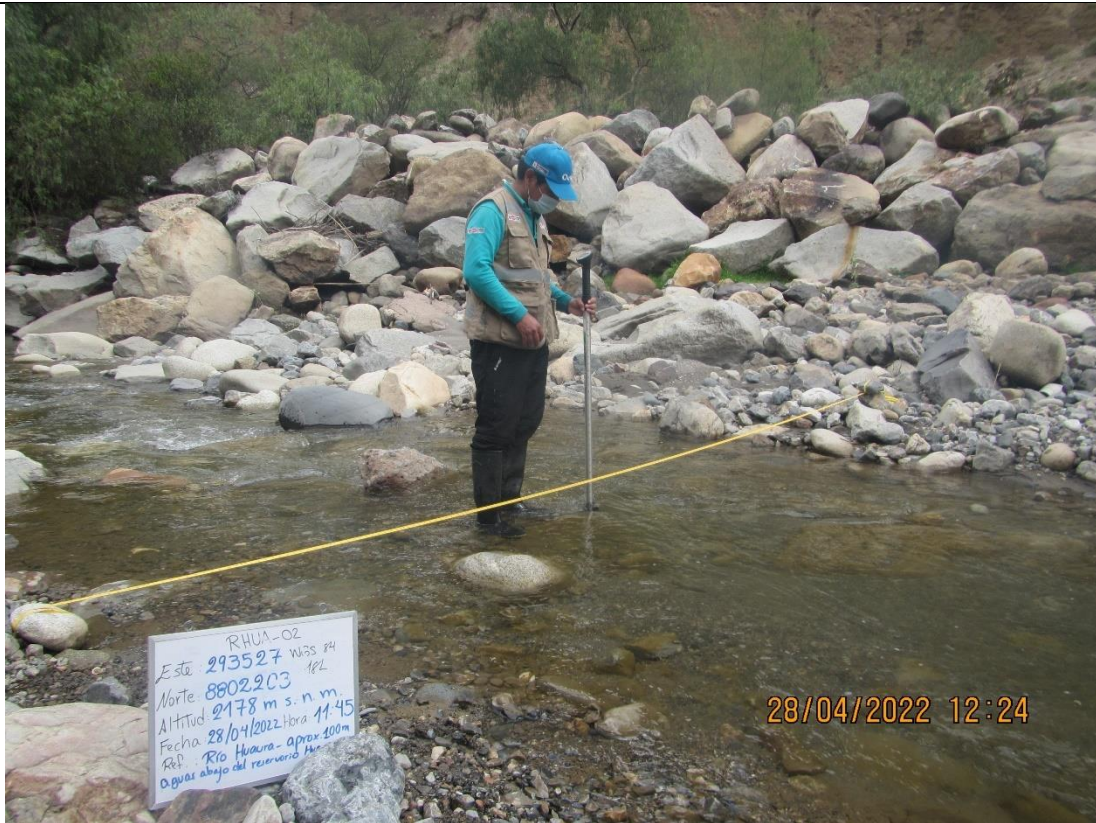
Fotografía 3: Aforamiento en el punto RHUA-02 (código OEFA) realizado el día 28 de abril del 2022 a las 11:45 horas

**Tabla 2:** Registros de distancia, profundidad y velocidad durante el aforo del punto RHUA-02 (codigo OEFA), el día 28 de abril del 2022 a las 11:45 horas. Los registros pueden ser además encontrados en la ficha de campo del anexo 2

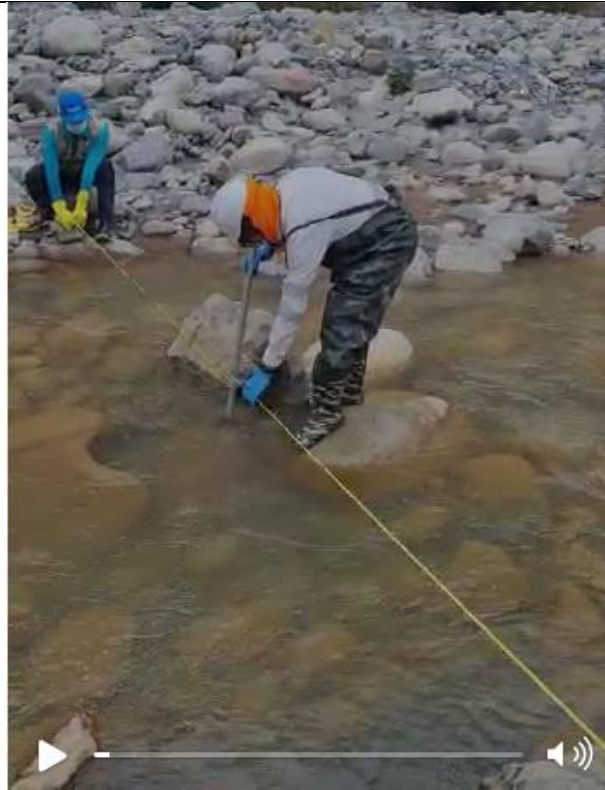
- b. No se usó un mini correntómetro, que hubiera permitido mejores mediciones en corrientes poco profundas, garantizando que todo el cuerpo del correntómetro se encuentre sumergido.
- c. No se realizó la limpieza de la sección a medir, dejando piedras que han obstaculizado el flujo y alterado las mediciones. Tal y como se puede observar en las siguientes fotografías que corresponden a la estación de monitoreo (RHUA-03).
