**INFORME N° 850 - 2014-OEFA/DE-SDCA**

ASUNTO : Identificación de pasivo ambiental del subsector hidrocarburos con código de Ficha OEFA F01017, ubicado en el Lote I, en el distrito de Pariñas de la provincia Talara del departamento de Piura.

### III. IDENTIFICACIÓN DE PASIVO AMBIENTAL DEL SUBSECTOR HIDROCARBUROS CON CÓDIGO DE FICHA OEFA F01017

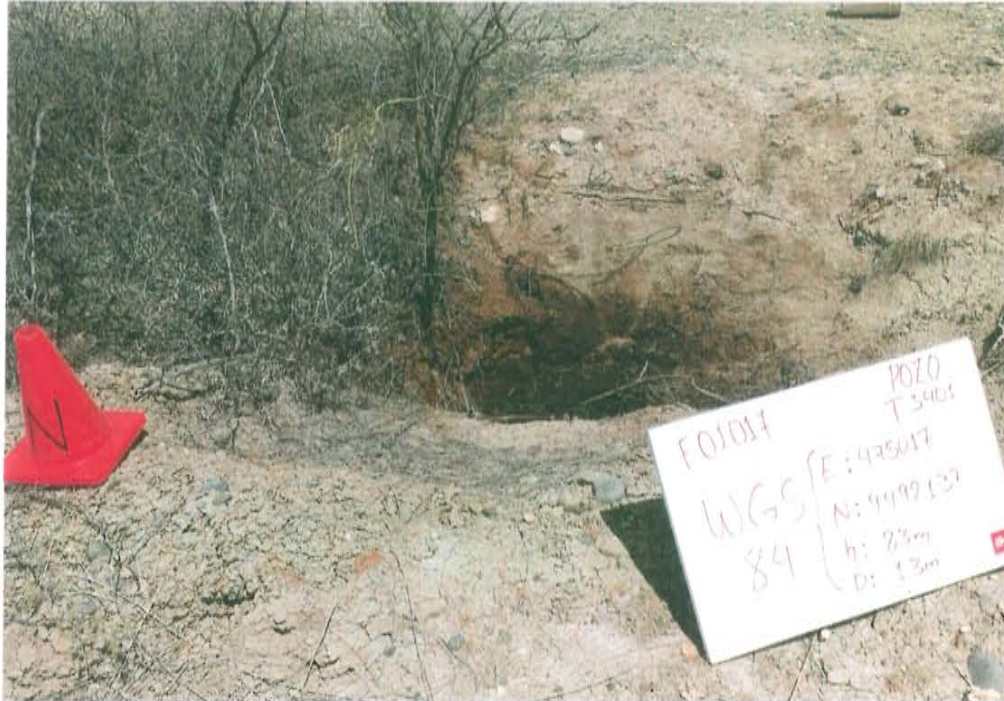
14. Durante la evaluación in situ realizada por el OEFA del 28 de Mayo del 2014, se pudo observar un pozo inactivo con casing no visible, que a diferencia de la evaluación previa mencionada en la ficha de OSINERGMIN, el casing ha sido cortado y es posible que haya sido cubierto en su totalidad por lodo y arena ya que no se encontró rastros del mismo a 0,4 m de profundidad desde el nivel del suelo pero se evidencia la presencia del pozo por que se observó una capa de hidrocarburo sobre el suelo salitroso sulfurado circundante, así también, no se percibieron emisiones gaseosas provenientes del pozo (ver anexos 1, 2 y 3).

16. En ese sentido, de la revisión documentaria y evaluación in situ se tiene que el pozo se encuentra mal abandonado, toda vez que no se encuentra herméticamente cerrado ni en condiciones seguras para el abandono, conforme se establece el Artículo 2° del Decreto Supremo N° 032-2004-EM - Reglamento de las Actividades de Exploración y Explotación de Hidrocarburos<sup>6</sup>. Además de presentar suelo contaminado con hidrocarburos en el área circundante al pozo.

Fotografía N° 1. Identificación del pozo inactivo con código PERUPETRO T3401. Pozo mal abandonado rodeado de una gruesa capa de sustrato con hidrocarburo en la superficie.

- (i) El pozo identificado con código PERUPETRO T3401, califica como un pozo mal abandonado que no se encuentra herméticamente cerrado ni en condiciones seguras, de conformidad con lo establecido en el Artículo 2° del Decreto Supremo N° 032-2004-EM - Reglamento de las Actividades de Exploración y Explotación de Hidrocarburos.

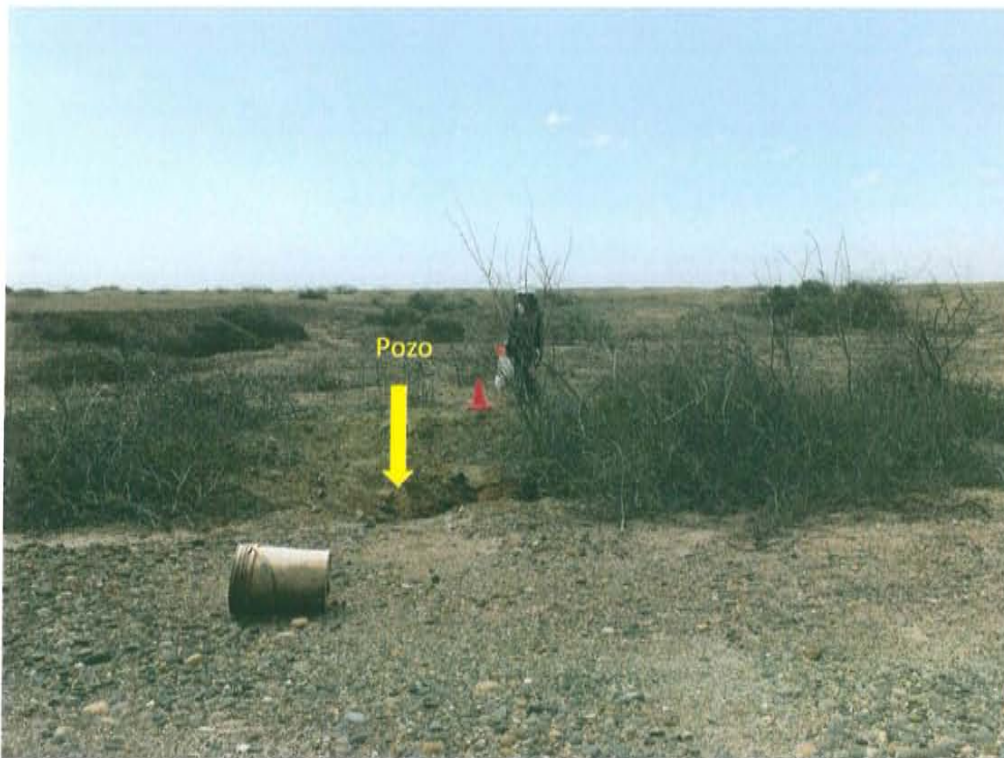
13. La fisiografía está representada por lomas y colinas bajas que rodean una planicie en la que se ubica de pozo, así como zonas de terreno ondulado suave con pendientes bajas de sustrato arcilloso y gravoso, se observa vegetación natural de bosque seco poco denso con predominancia de espino y algarrobo a 0,2 m al norte del pozo. El pozo se encuentra localizado en una meseta formada por dos drenes al lado norte y oeste del pozo en el que discurre agua de lluvia y lodo. Existe acceso al área evaluada por una vía

Fotografía N° 2. Vista panorámica del del área circundante del del pozo inactivo T3401 en el que se visualiza zona arbustiva en el área de planicie en el que se ubica el pozo.

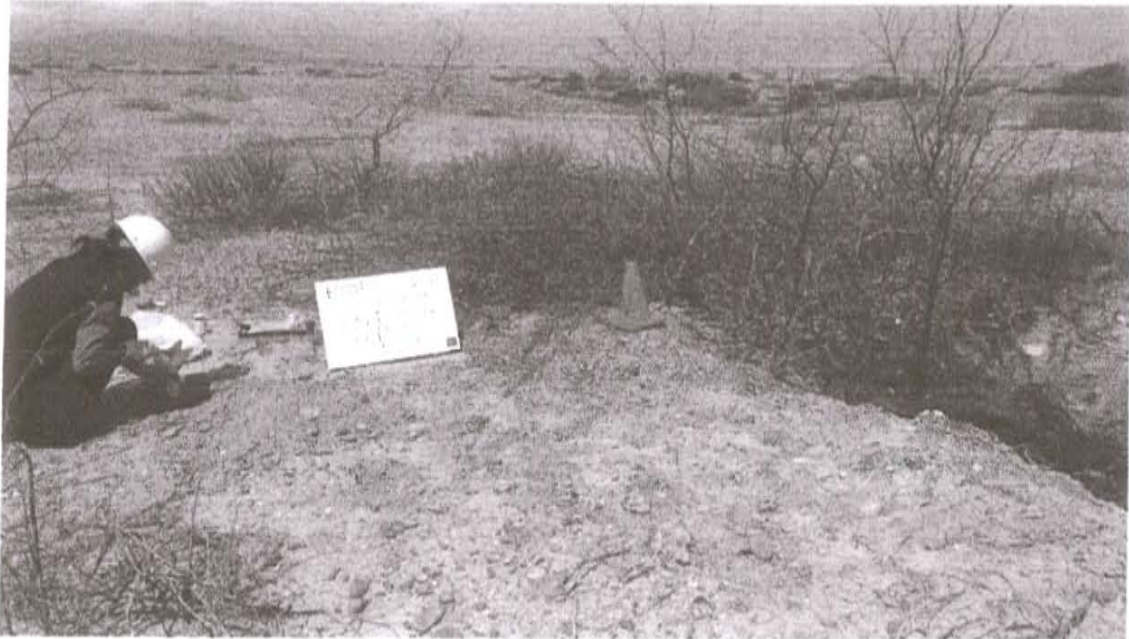
17. Producto del recorrido y exploración del área circundante al pozo, se ubicaron dos (2) puntos para la recolección de igual número de muestras puntuales de suelo para su correspondiente análisis en un laboratorio acreditado por INDECOPI. Para la toma de muestra se siguieron los criterios establecidos en la Guía para Muestreo de Suelos en el marco del Decreto Supremo N° 002-2013-MINAM, Estándares de Calidad Ambiental (ECA) para suelo, aprobado con R.M. N° 085-2014-MINAM - Ministerio del Ambiente.
18. La descripción y ubicación de los puntos de muestreo de suelo; así como, los parámetros analizados en laboratorio se detallan en la Tabla 1 (ver anexo 4).

Fotografía N° 1. Toma de muestra de suelo en el punto F01017-SU01, ubicado a 3,40 m aproximadamente del Pozo T3401.

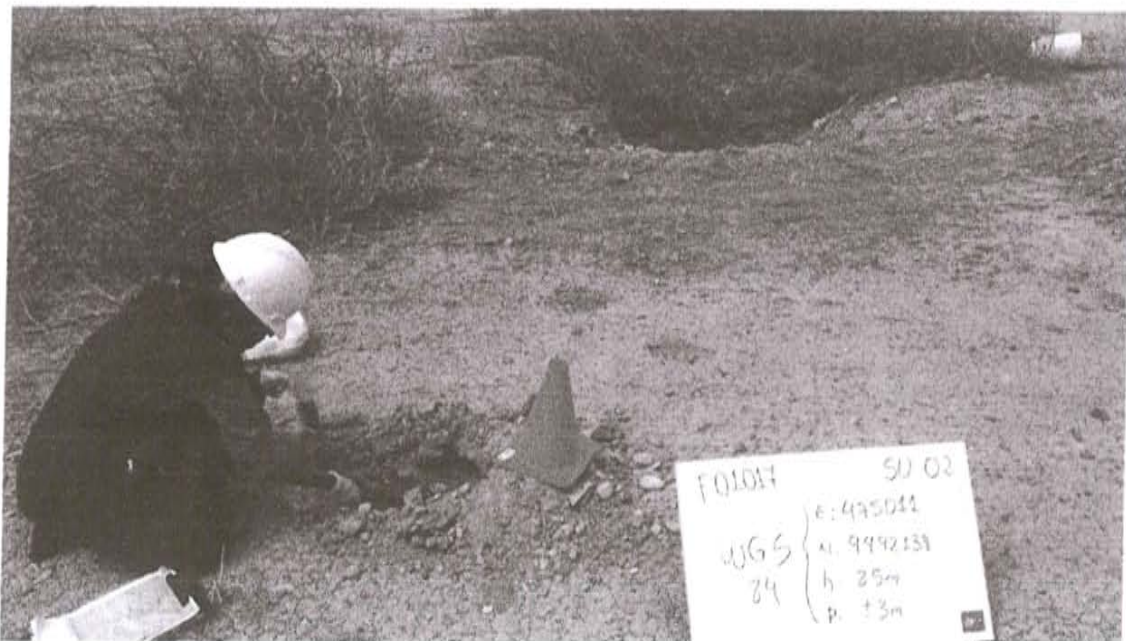
21. En la Tabla 2 se evidencian la presencia de suelo contaminado con hidrocarburos, dado que la concentración correspondiente a la Fracción de hidrocarburos F2 (C<sub>10</sub>-C<sub>28</sub>) y a la Fracción de hidrocarburos F3 (C<sub>28</sub>-C<sub>40</sub>) de la muestra F01017-SU01 superan el ECA para suelo de uso agrícola.
22. A continuación se realiza la estimación del nivel de riesgo en función del parámetro Fracción de hidrocarburos F3 debido a que presentó el valor más alto en la valoración (% que supera el ECA) entre el resto de parámetros considerados para la evaluación.

Fotografía N° 2. Toma de muestra de suelo en el punto F01017-SU02, ubicado a 5,20 m aproximadamente del Pozo T3401.

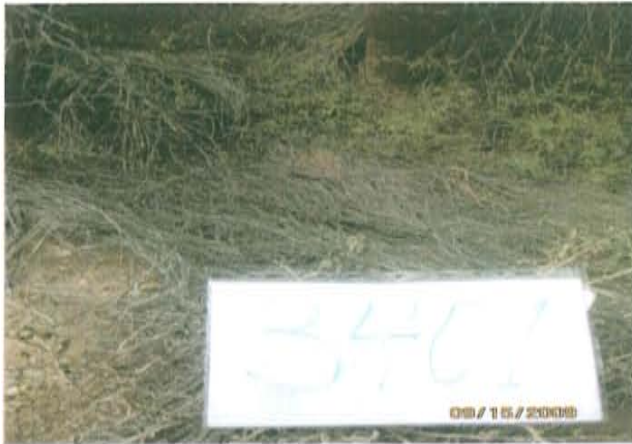
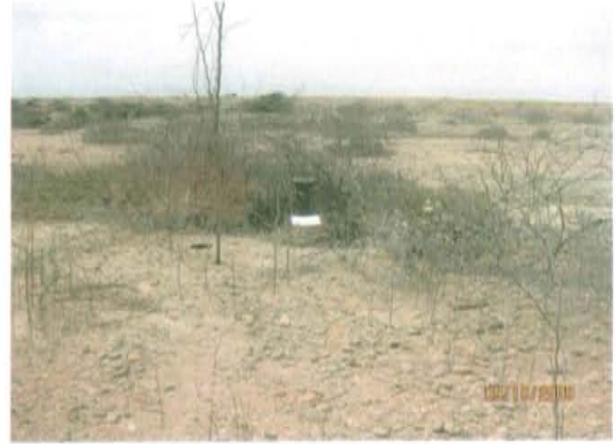
**3. REGISTRO FOTOGRÁFICO**

Pozo en superficie, abierto y con líquido, ubicado en una antigua y erosionada plataforma. No cuenta con acceso vial directo y es un pasivo ATA según según el Informe Final de PERUPETRO S.A. del 2002 y G. y M. P.

Por inadecuado abandono de pozo de la anterior actividad de hidrocarburos.
