INFORME N° 852 - 2014-OEFA/DE-SDCA

ASUNTO : Identificación de pasivo ambiental del subsector hidrocarburos con código de Ficha OEFA F01013, ubicado en el Lote I, en el distrito de Pariñas de la provincia Talara del departamento de Piura.

1. El presente Informe tiene por objeto comunicar que el pozo mal abandonado (con código PERUPETRO T3059), constituye un pasivo ambiental del subsector hidrocarburos, identificado con código de Ficha OEFA F01013. Este pasivo ambiental se encuentra ubicado en el distrito de Pariñas de la provincia Talara del departamento de Piura, el cual fue verificado en campo el 29 de Mayo de 2014.

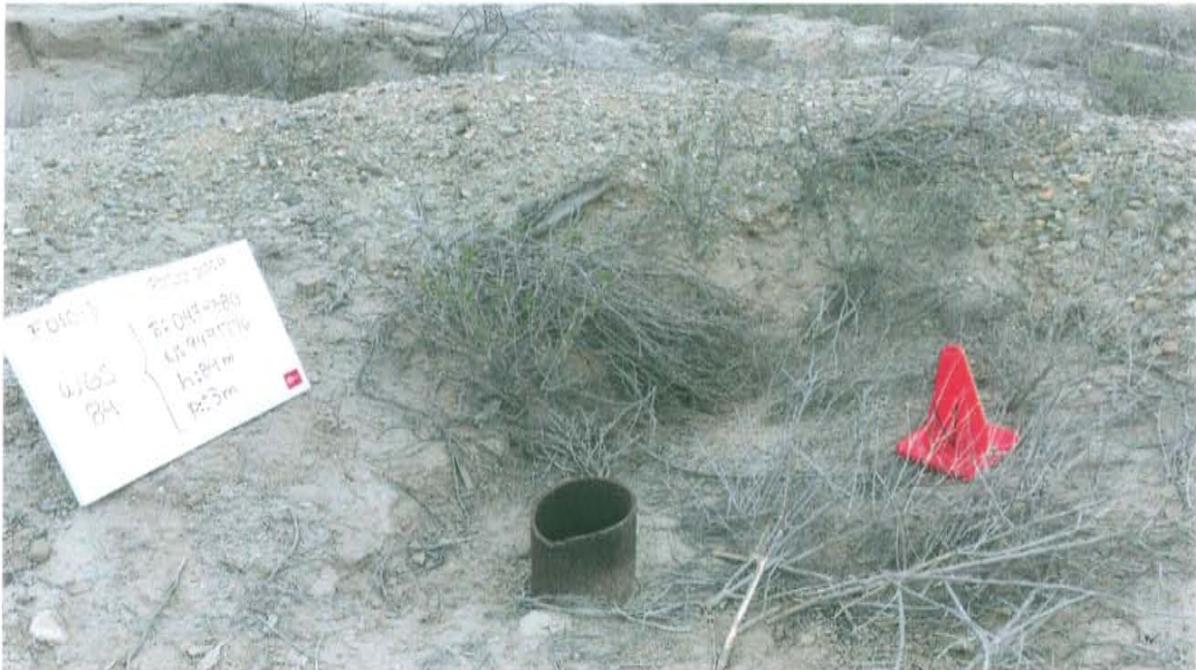
14. Durante la evaluación in situ realizada por el OEFA del 26 de Mayo del 2014, se pudo observar un pozo inactivo con cabezal abierto y casing corroído a nivel del suelo a una altura de 0,2 m, sin brida y con líquido en el casing a una altura del borde superior del casing de 0,8 m rodeado de abundante material vegetal seco. El pozo está ubicado al lado de una vía afirmada y se puede observar suelos con impregnación antigua de hidrocarburos hasta 4 m alrededor del casing pero no se tiene indicios de emisión de gas (ver anexos 1, 2 y 3).

Fotografía N° 1. Identificación del pozo inactivo con código PERUPETRO T3059. Presenta casing abierto y sin válvulas que aseguren su hermetismo.

16. En ese sentido, de la revisión documentaria y evaluación in situ se tiene que el pozo se encuentra mal abandonado, toda vez que no se encuentra herméticamente cerrado ni en condiciones seguras para el abandono, conforme se establece el Artículo 2° del Decreto Supremo N° 032-2004-EM - Reglamento de las Actividades de Exploración y Explotación de Hidrocarburos⁶.

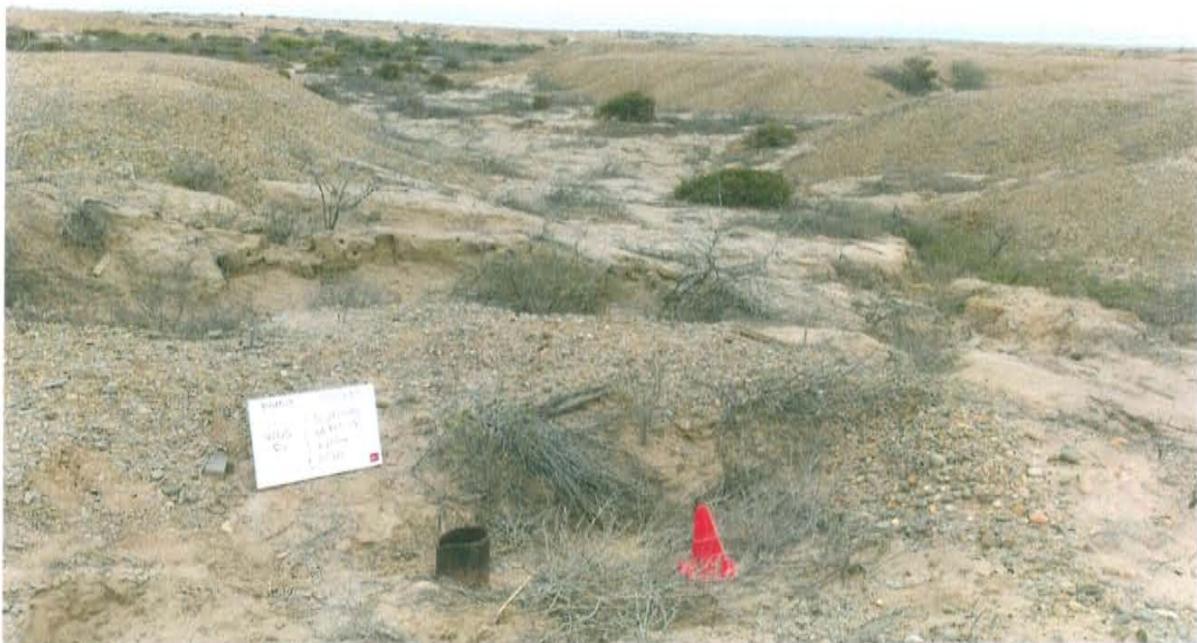
13. La fisiografía está representada por lomas, colinas bajas y dunas aproximadamente a 4 m al oeste del pozo, al lado de un dren natural de escorrentía de agua y lodo de las colinas

Fotografía N° 2. Vista panorámica del área circundante del pozo inactivo T3059 en el que se visualizan lomas y colinas bajas y el área de planicie en el que se ubica el pozo.

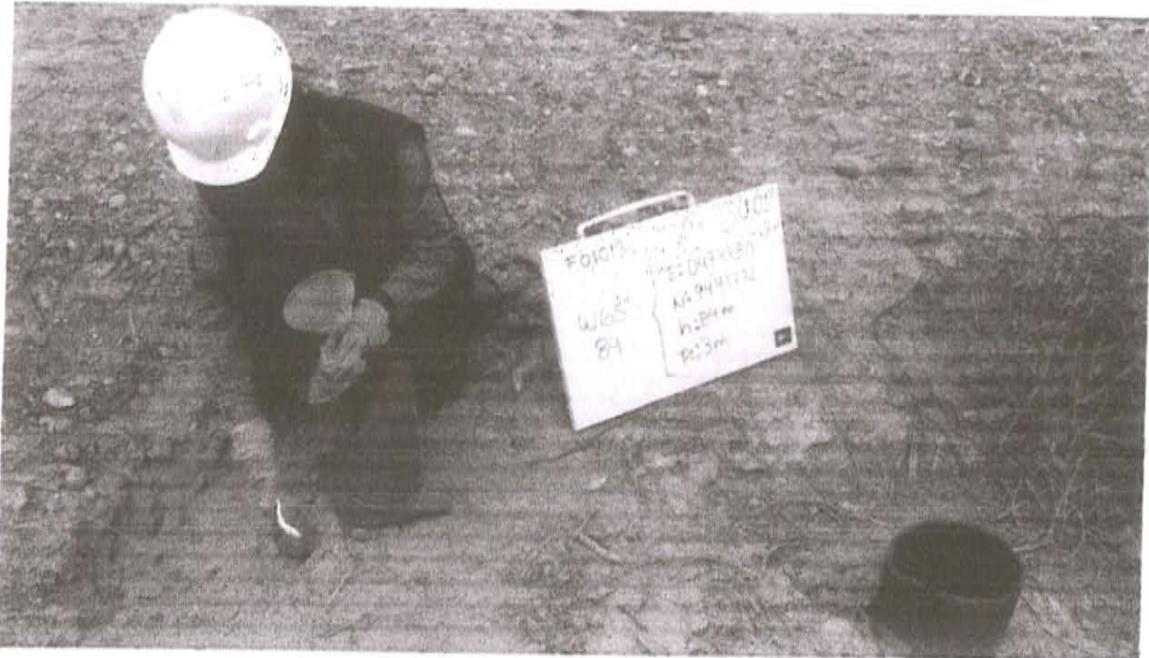
Fotografía N° 1. Toma de muestra de suelo en el punto F01013-SU01, ubicado a 1,50 m aproximadamente del Pozo T3059.

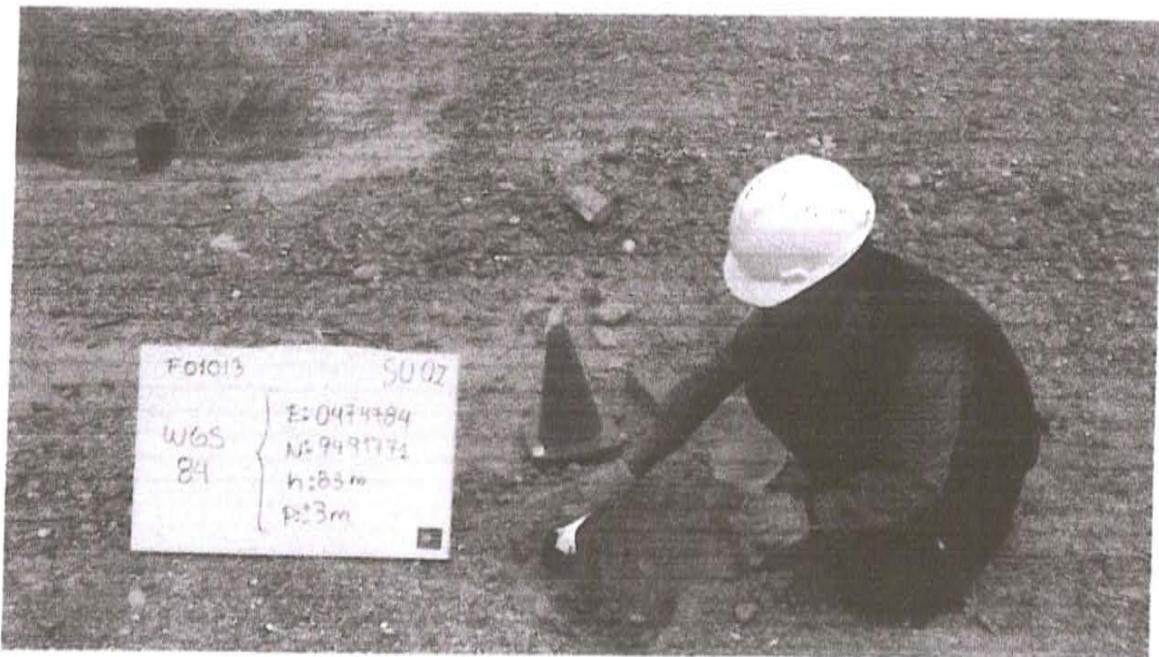
Fotografía N° 2. Toma de muestra de suelo en el punto F01013-SU02, ubicado a 5,00 m aproximadamente del Pozo T3059.

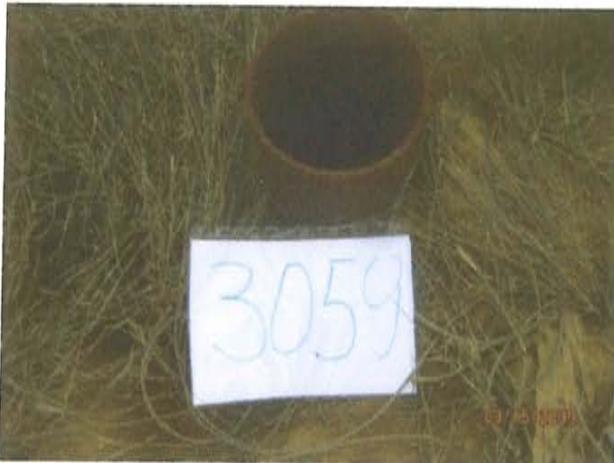
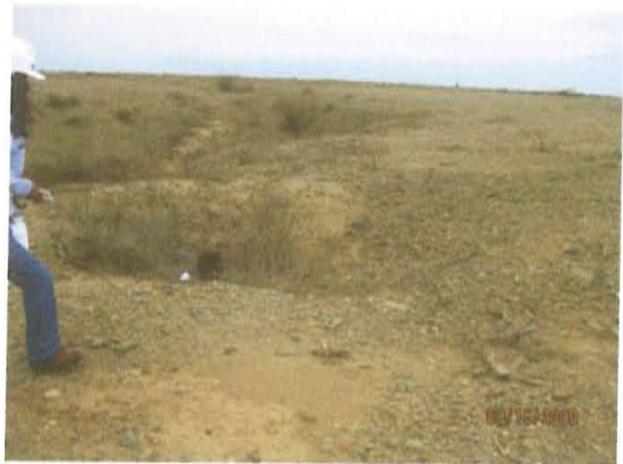
3. REGISTRO FOTOGRÁFICO

Pozo abierto y con líquido en superficie, se cobija en un hoyo de tierra y no existe plataforma, solo se observa una planicie inclinada de relieve irregular. Fue tipificada como un pasivo DPA. No cuenta con acceso vial directo.

Por inadecuado abandono de pozo de la anterior actividad de hidrocarburos.
