INFORME N° 846 - 2014-OEFA/DE-SDCA

ASUNTO : Identificación de pasivo ambiental del subsector hidrocarburos con código de Ficha OEFA F00515, ubicado en el Lote VII/VI (ex Lote VII), en el distrito de La Brea de la provincia Talara del departamento de Piura.

III. IDENTIFICACIÓN DE PASIVO AMBIENTAL DEL SUBSECTOR HIDROCARBUROS CON CÓDIGO DE FICHA OEFA F00515

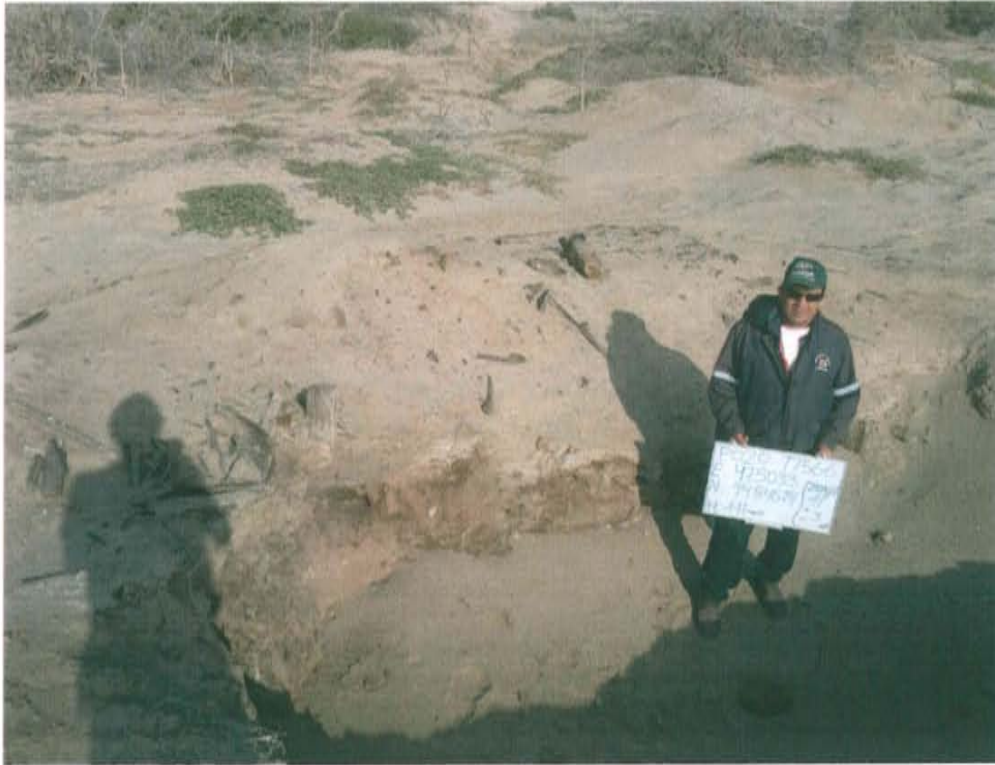
13. Durante la evaluación in situ realizada por el OEFA el 03 de junio de 2013, se observó un pozo inactivo, que se encuentra dentro de un hoyo de 1,2 m de profundidad el cual abarca un área de aproximadamente de 12 m² que posiblemente fue la cantina, que no presentaba señales ni cercos de prevención, que no contaba con terraplén habilitado con acceso vehicular hasta la ubicación del pozo por trocha carrozable. Asimismo, se observó un casing (tubería de revestimiento) de 10 plg de diámetro que se encontraba cortado al nivel del suelo del hoyo, sin brida ni válvulas que aseguren el hermetismo del pozo por lo que se consideró como un pozo abierto. No se observaron afloramientos de fluidos desde el pozo; sin embargo se percibió olores a hidrocarburos procedentes del pozo por lo que se realizó la medición de las emisiones gaseosas fugitivas evidenciándose la presencia de compuestos orgánicos volátiles así como un alto valor del límite inferior de explosividad (ver anexos 1, 2 y 3).

Fotografía N° 1. Identificación del pozo inactivo con código PERUPETRO T1566. Presenta casing sin válvulas que aseguren su hermetismo.

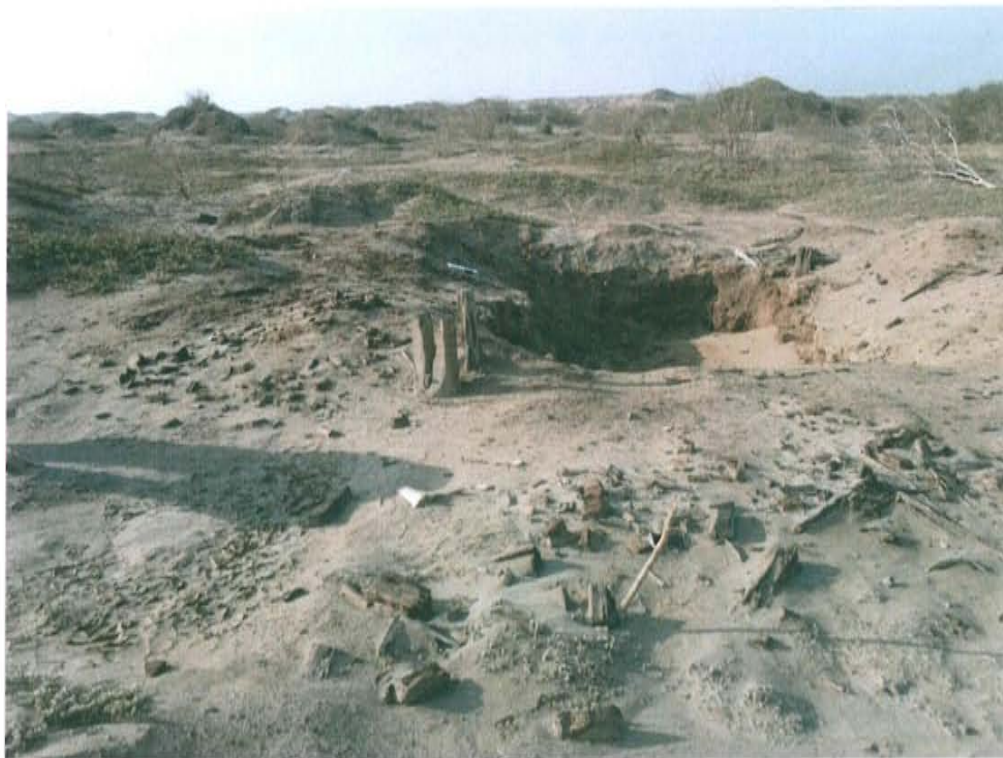
Fotografía N° 2. Vista del área circundante del pozo inactivo T1566.

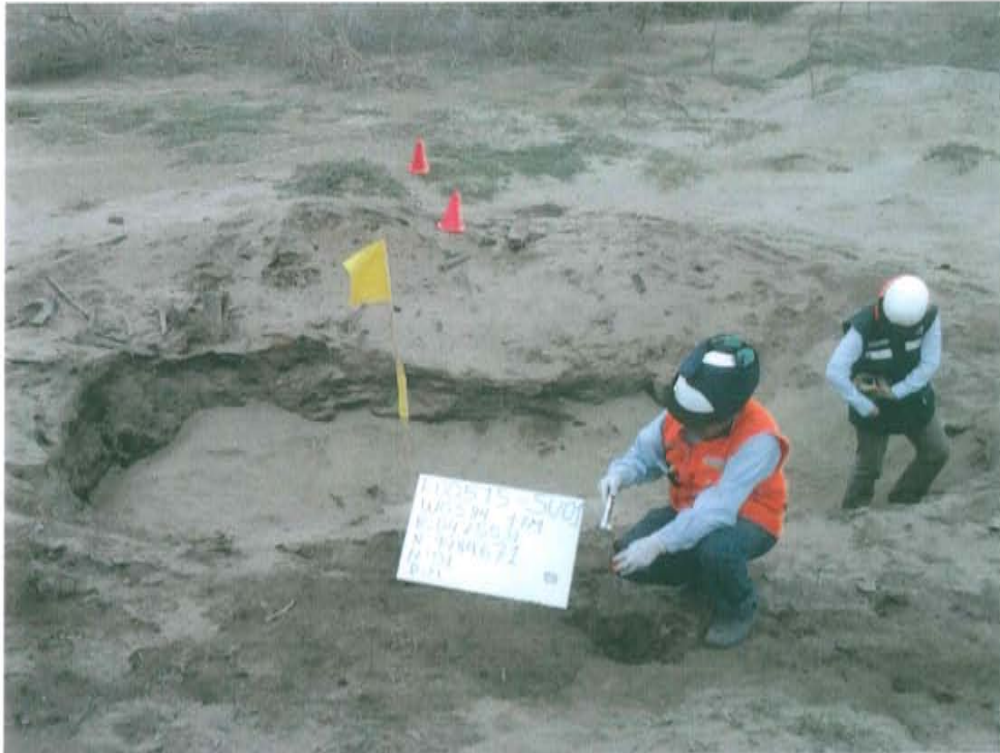
| Matriz | Código del punto de muestreo | Parámetros analizados | Descripción | WGS 84 ZONA 17M | |
|---|---|---|--|---|---|
| Suelo | F00515-SU01 | FH F1 (C6-C10)* FH F2 (C10-C28) FH F3 (C28-C40) | Muestra puntual a 6 m al oeste del pozo, suelo arenoso, suelo de color pardo oscuro con ligero olor a hidrocarburo. Profundidad de toma de muestra de 0,3 m a 0,5 m. Se encontró suelo con hidrocarburo. | 475031 | 9484671 |

| Matriz | Código de muestra | Parámetros analizados | Resultado | Unidad | ECA o norma referencial | % que se encuentra por encima del ECA o norma referencial | Laboratorio | Número de informe de ensayo de laboratorio |
|---|---|---|---|---|---|---|---|--|
| Suelo | F00515-SU01 | FH F2 (C10-C28) | 1 918 | mg/kg | 1 200 | 59,8% | AGQ Perú S.A.C. | S-14/17875 |
| Suelo | F00515-SU01 | FH F3 (C28-C40) | 7 496 | mg/kg | 3 000 | 149,8% | AGQ Perú S.A.C. | S-14/17875 |

Fotografía N° 3. Toma de muestra de suelo en el punto F00515-SU01, ubicado aproximadamente a 5 m del Pozo T1566.

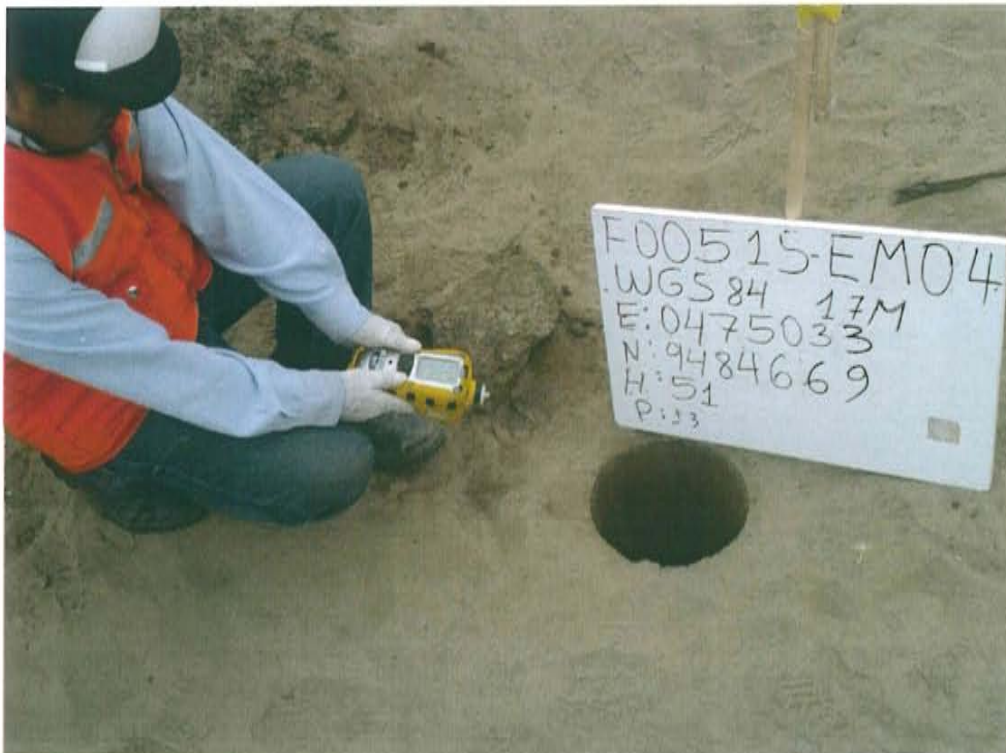
26. Los resultados obtenidos en boca de pozo (F00515-EM04) muestran la presencia de COVs y que el Límite Inferior de Explosividad (LEL) alcanza valores de hasta 72%, evidenciando que las emisiones gaseosas fugitivas provenientes del pozo están compuestas por gases con características combustibles y que bajo ciertas condiciones podrían constituir una zona inflamable en boca de pozo. Las concentraciones de H₂S, no son consideradas relevantes en esta composición de gases pues no fueron detectadas.

Fotografía N° 4. Medición de emisiones gaseosas fugitivas en el punto F00515-EM04, ubicado en la fuente de emisión en boca del Pozo T1566.

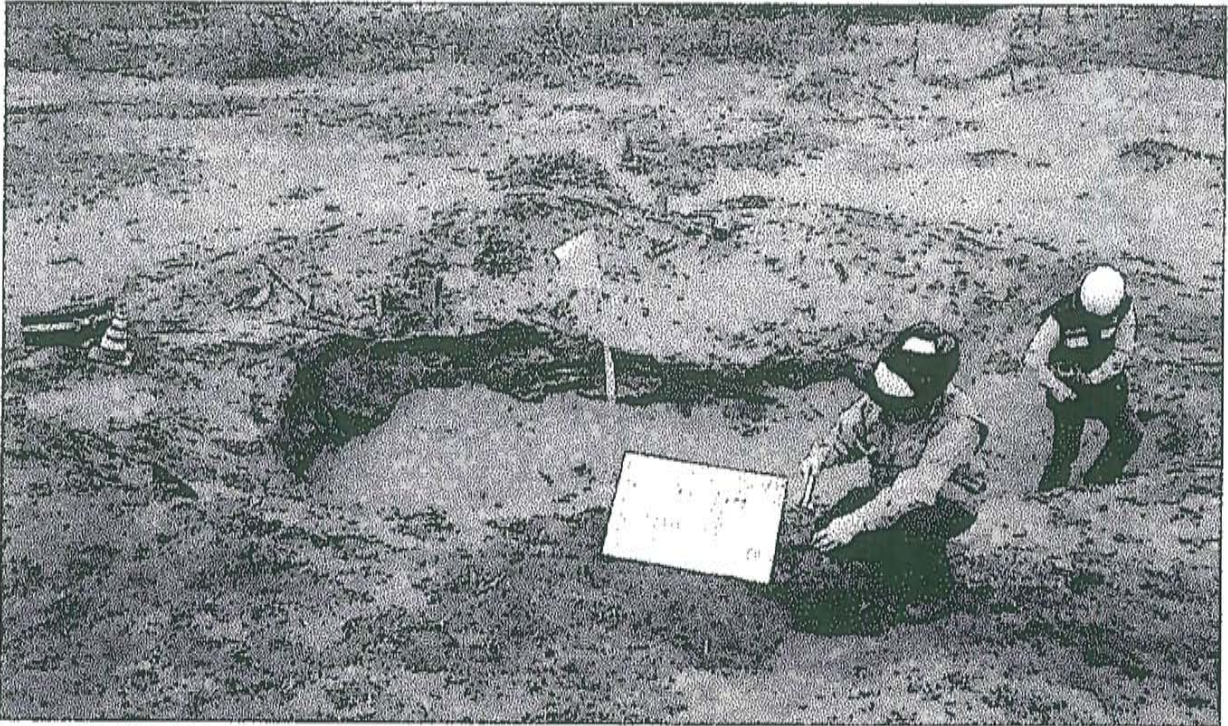
Fotografía N° 1. Toma de muestra de suelo en el punto F00515-SU01, ubicado a 6 m al oeste aproximadamente del Pozo T1566.

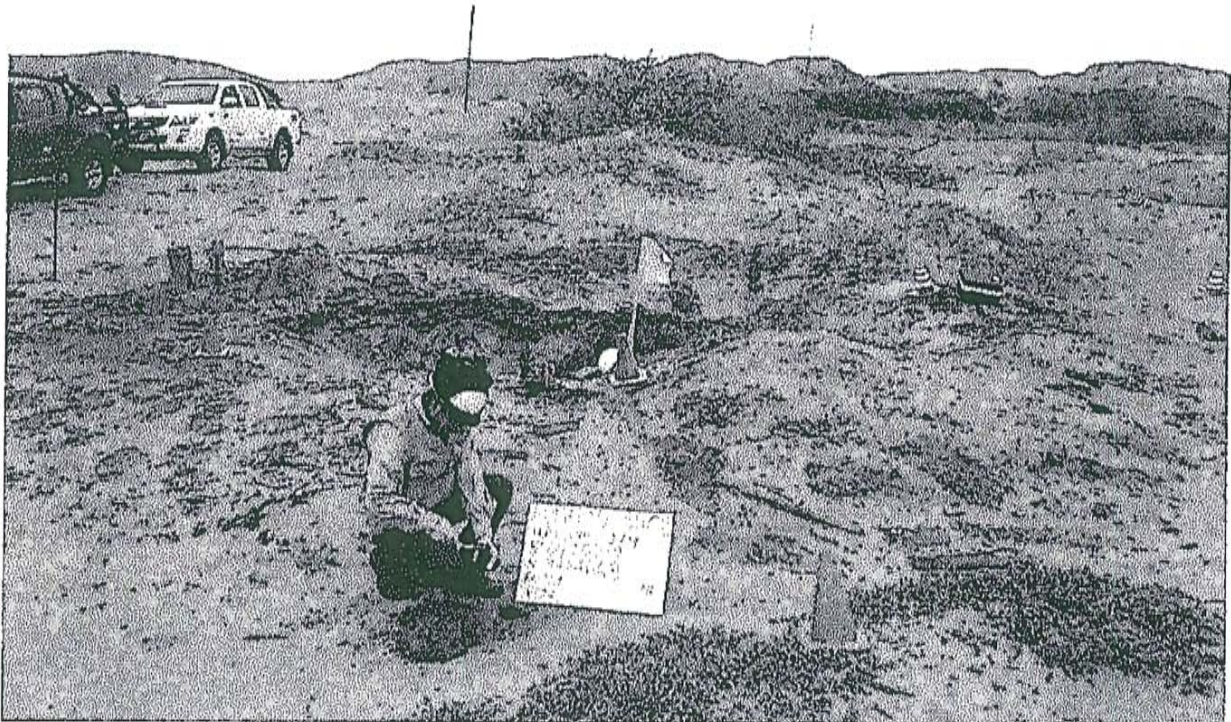
| Matriz | Código de muestra | Parámetros analizados | Resultado | Unidad | ECA o norma referencial | % que se encuentra por encima del ECA o norma referencial | Laboratorio | Número de informe de ensayo de laboratorio |
|---|---|---|---|---|---|---|---|--|
| Suelo | F00515-SU02 | FH F2 (C10-C28) | 1 881 | mg/kg | 1 200 | 56,7% | AGQ Perú S.A.C. | S-14/17876 |
| Suelo | F00515-SU02 | FH F3 (C28-C40) | 9 656 | mg/kg | 3000 | 221,8% | AGQ Perú S.A.C. | S-14/17876 |

Fotografía N° 2. Toma de muestra de suelo en el punto F00515-SU02, ubicado a 6 m al este aproximadamente del Pozo T1566.

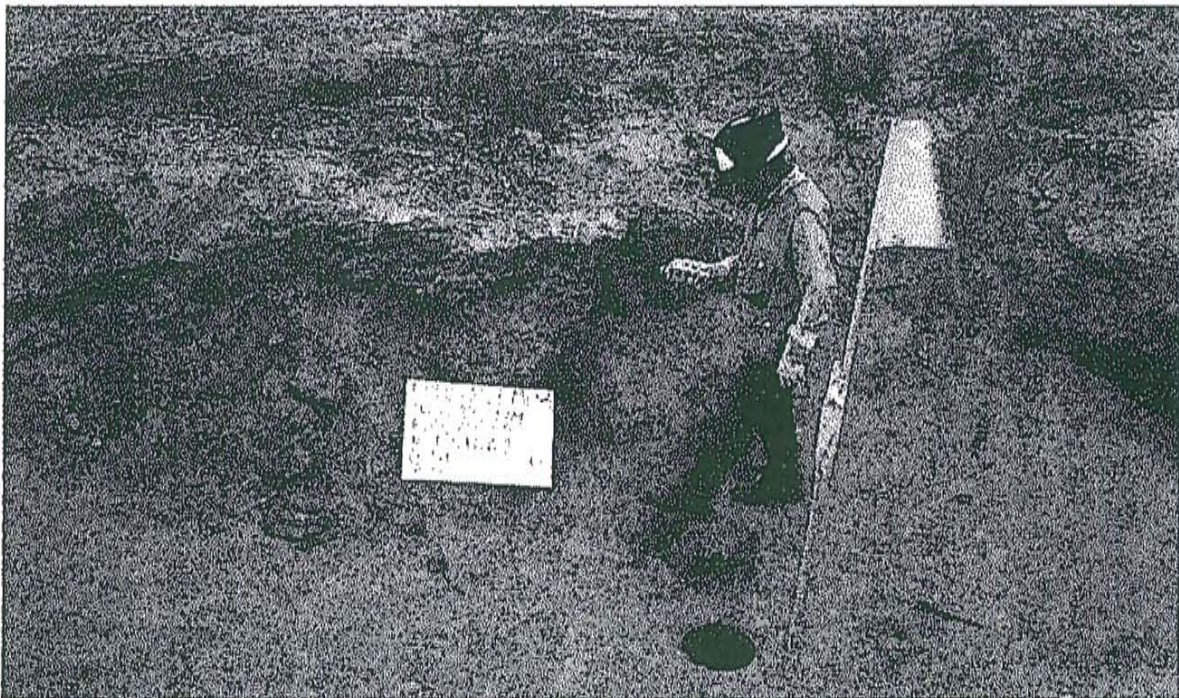
Fotografía N° 2. Mediciones en el F00515-EM03, se realizó en un recorrido en el área circundante alrededor del pozo Pozo T1566, en un radio de 1 m.

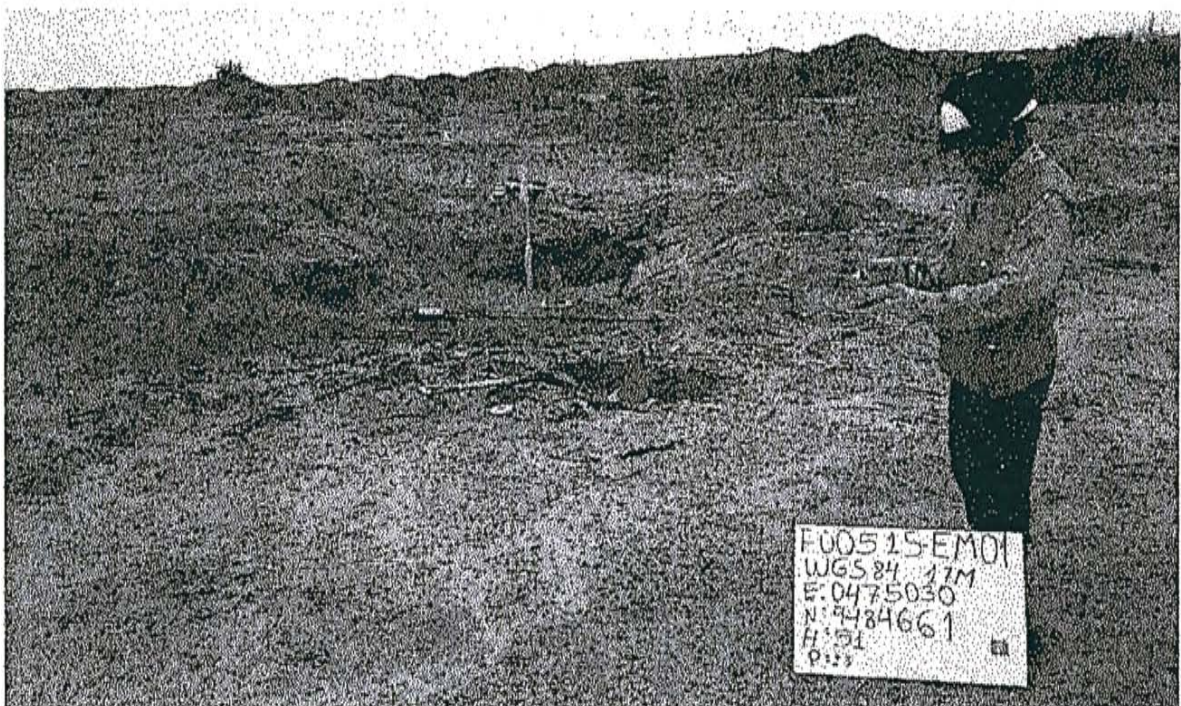
Fotografía N° 4. Medición en el punto F00515-EM01, ubicado a 6 m del Pozo T1566 a barlovento.

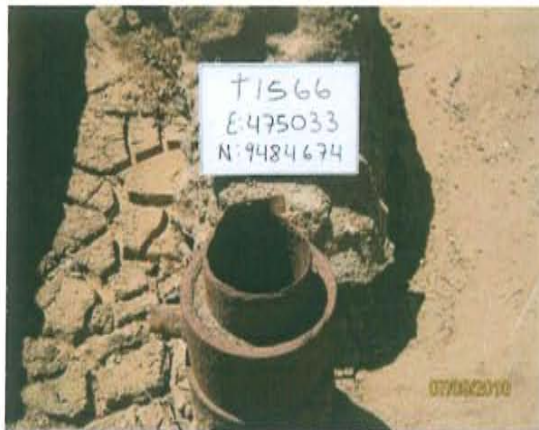
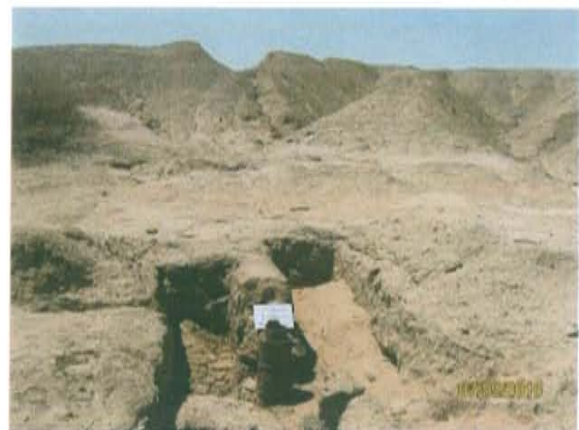
3. REGISTRO FOTOGRAFICO

Pozo ATA, con casing cortado, con signos de fluido en el fondo, cantina destruida con restos de madera, sin acceso vehicular y escasa vegetación en la zona.

Inadecuado Abandono de Pozo
