INFORME N° 868 - 2014-OEFA/DE-SDCA

ASUNTO : Identificación de pasivo ambiental del subsector hidrocarburos con código de Ficha OEFA F01141, ubicado en el Lote IX, en el distrito de Pariñas de la provincia Talara del departamento de Piura.

III. IDENTIFICACIÓN DE PASIVO AMBIENTAL DEL SUBSECTOR HIDROCARBUROS CON CÓDIGO DE FICHA OEFA F01141

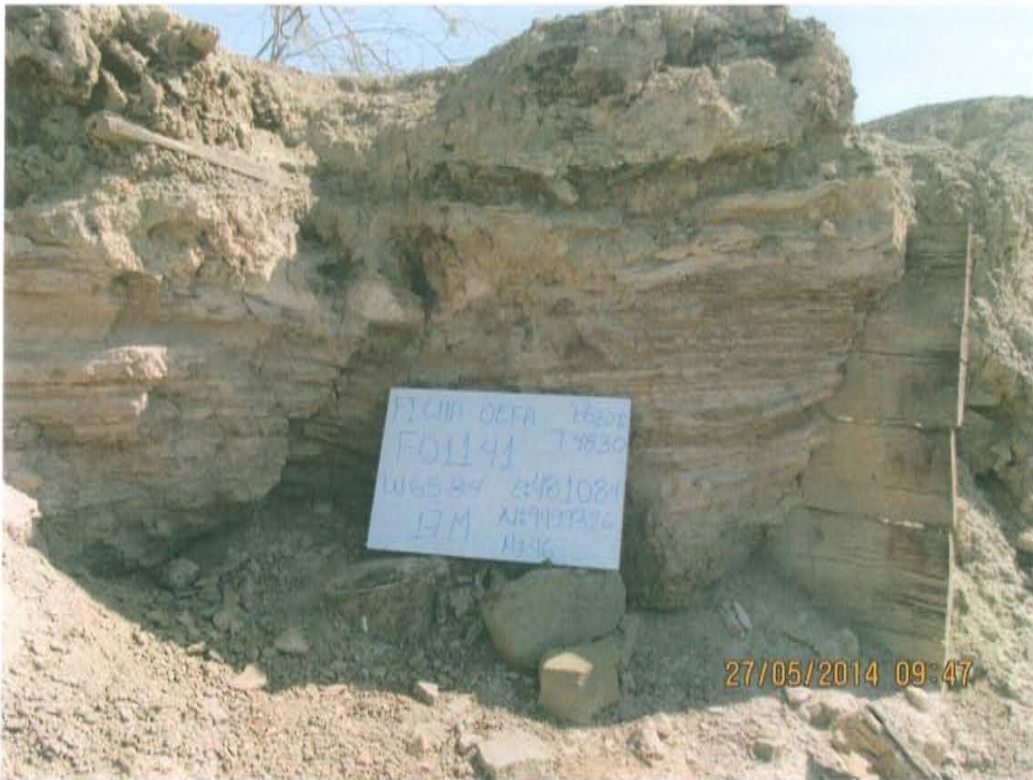
14. Durante la evaluación in situ realizada por el OEFA el 27 de mayo de 2014, se observó un pozo inactivo ubicado en un terreno no habilitado sin acceso vehicular. Se visualizó casing y tubing (ambos presenta signos de corrosión) de aproximadamente 9,6 y 4,5 plg de diámetros respectivamente, relleno con arena a nivel superficial del suelo. Sin embargo, no se percibió emisiones de gases provenientes del pozo, ni afloramiento superficial de líquidos (ver anexos 1,2 y 3).

Fotografía N° 1. Se observa casing y tubing (ambos corroídos) de aproximadamente 9,6 y 4,5 plg de diámetros respectivamente, a nivel de suelo.

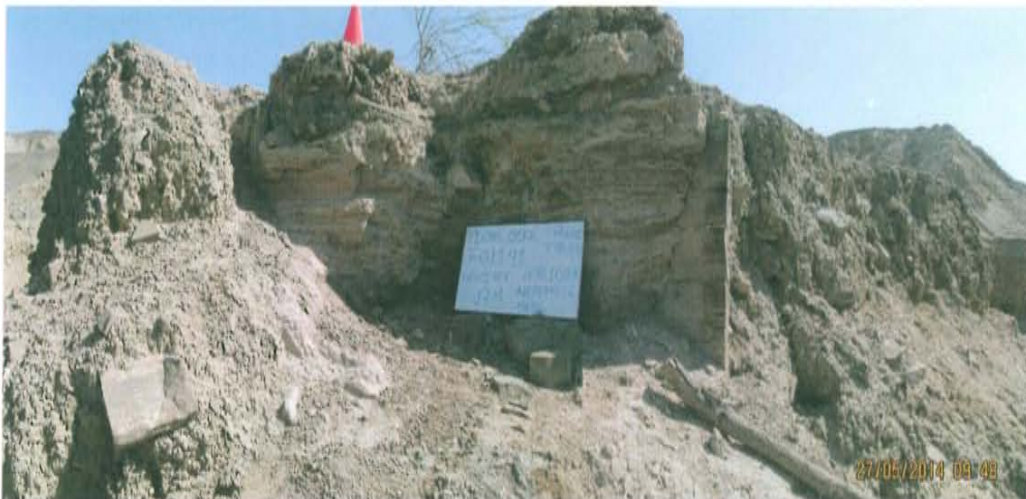
El área evaluada, se encuentra en una zona desértica de bosque seco, presenta un paisaje de colinas bajas, microtopografía ondulada, con pendiente de 5% a 25%, suelo con erosión eólica, a nivel de superficie presenta textura fina a moderadamente gruesa, franco arcillo limoso, color amarillo pardo, drenaje y permeabilidad moderado, escasa escorrentía (quebradas secas), salvo en los meses lluviosos, la precipitación pluvial es alta (Corriente del niño). Las condiciones climáticas, edáficas y biológicas, son apropiadas para la organización transversal y horizontal de las especie algarrobo y pino.

Fotografía N° 2. Vista panorámica de la zona circundante del Pozo T4830, se caracteriza por presentar topografía ondulada con erosión eólica.

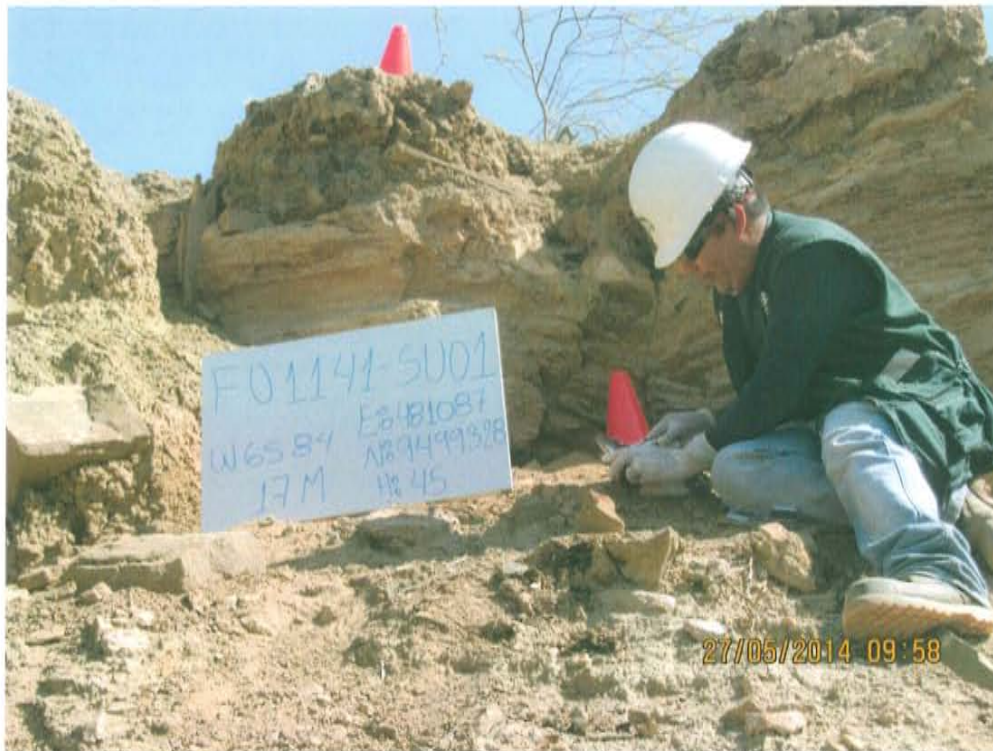
17. Producto del recorrido y exploración del área circundante al pozo, se ubicaron dos (02) puntos para la recolección de igual número de muestra puntual de suelo para su correspondiente análisis en un laboratorio acreditado por INDECOPI. Para la toma de muestra se siguieron los criterios establecidos en la Guía para Muestreo de Suelos en el marco del Decreto Supremo N° 002-2013-MINAM, Estándares de Calidad Ambiental (ECA) para suelo, aprobado con Resolución Ministerial. N° 085-2014-MINAM - Ministerio del Ambiente
18. La descripción y ubicación de los puntos de muestreo de suelo; así como, los parámetros analizados en laboratorio se detallan en la Tabla 1 (ver anexo 4).

Fotografía N° 3. Toma de muestra de suelo en el punto F01141-SU01, ubicado a 0,32 m aproximadamente al sureste del Pozo T4830.

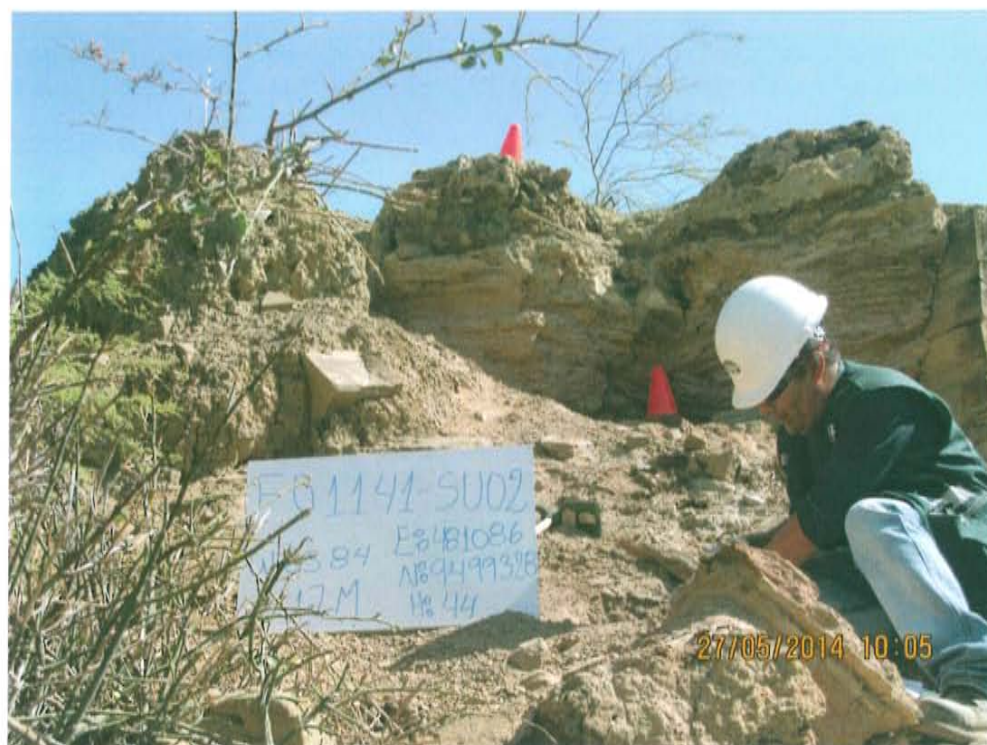
Fotografía N° 4. Toma de muestra de suelo en el punto F01141-SU02, ubicado a 2,05 m aproximadamente al sureste del Pozo T4830.

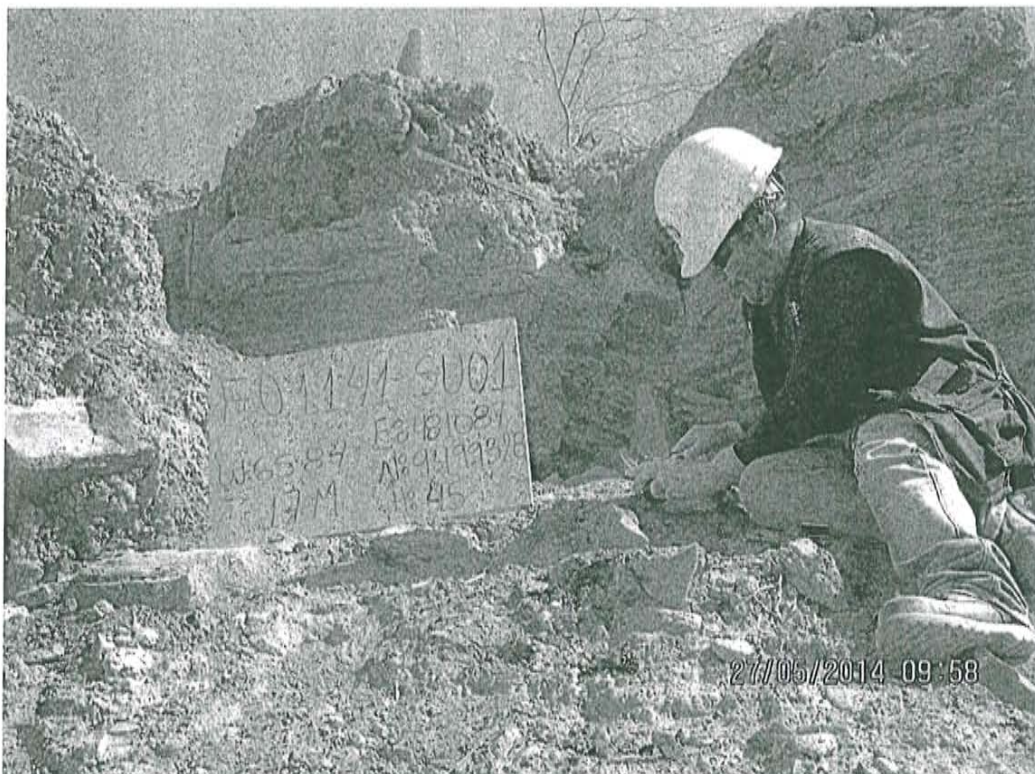
Fotografía N° 1. Toma de muestra de suelo en el punto F01141-SU01, ubicado a 0,32 m aproximadamente al sureste del Pozo T4830.

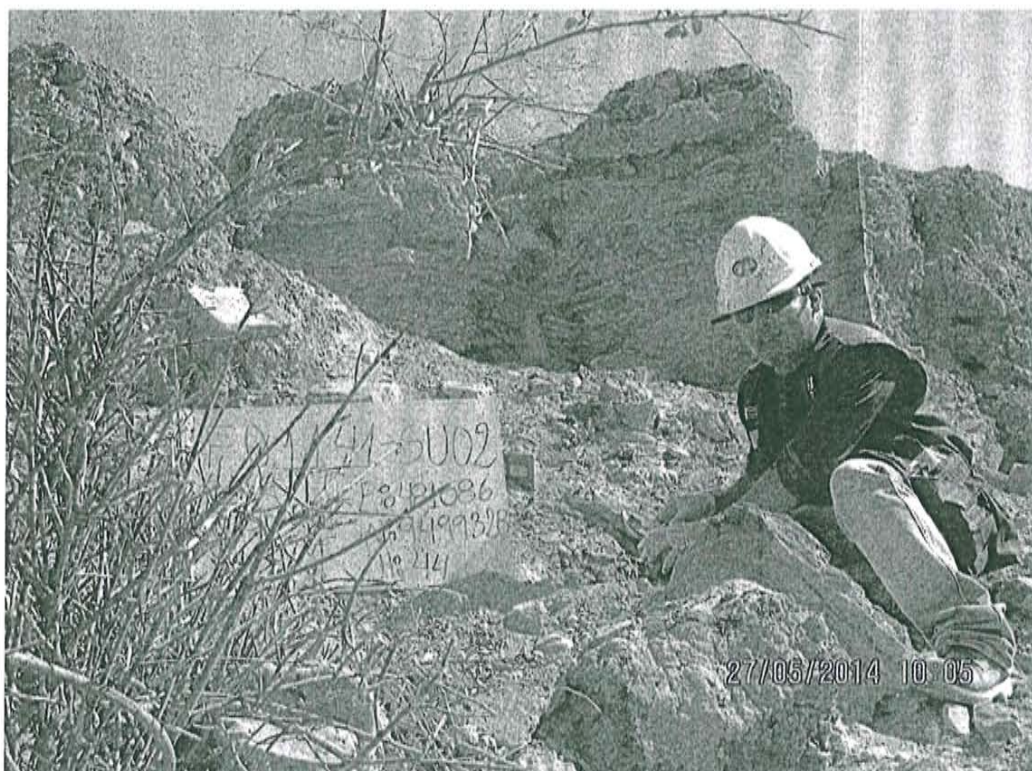
Fotografía N° 2. Toma de muestra de suelo en el punto F01141-SU02, ubicado a 2,05 m aproximadamente al sureste del Pozo T4830.

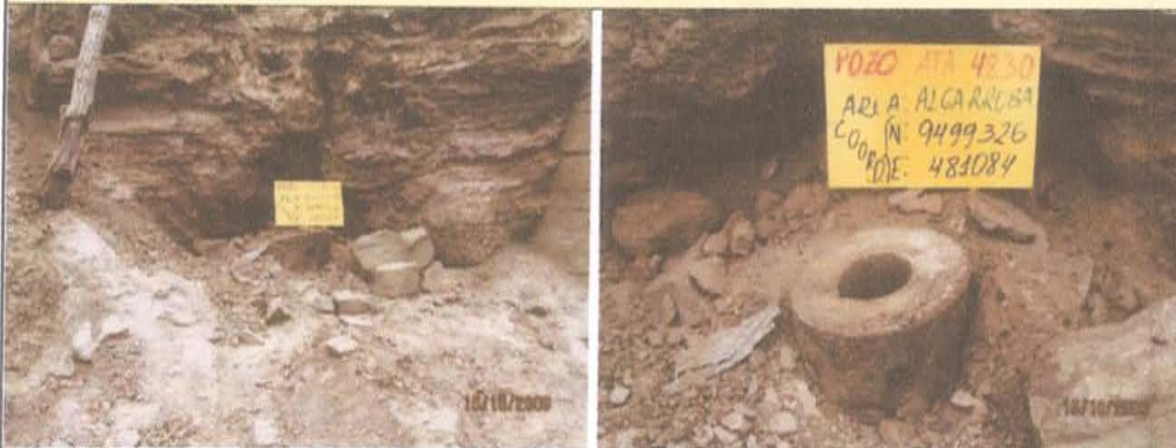
3. REGISTRO FOTOGRÁFICO

Pozo ATA, ubicado, el cual se encuentra tapado con tierra y se encuentra en una quebrada seca, hay presencia de restos de concreto dispersada alrededor de este pozo. El lugar está dentro de un bosque seco que tiene como especies vegetales predominantes al azote de Cristo (*Parkinsonia aculeata*), faique (*Acacia sp*) y algarrobo (*Prosopis sp.*)

El inadecuado abandono del pozo.
