INFORME N° 857 - 2014-OEFA/DE-SDCA

ASUNTO : Identificación de pasivo ambiental del subsector hidrocarburos con código de Ficha OEFA F00993, ubicado en el Lote I, en el distrito de La Brea Negritos de la provincia Talara del departamento de Piura.

III. IDENTIFICACIÓN DE PASIVO AMBIENTAL DEL SUBSECTOR HIDROCARBUROS CON CÓDIGO DE FICHA OEFA F00993

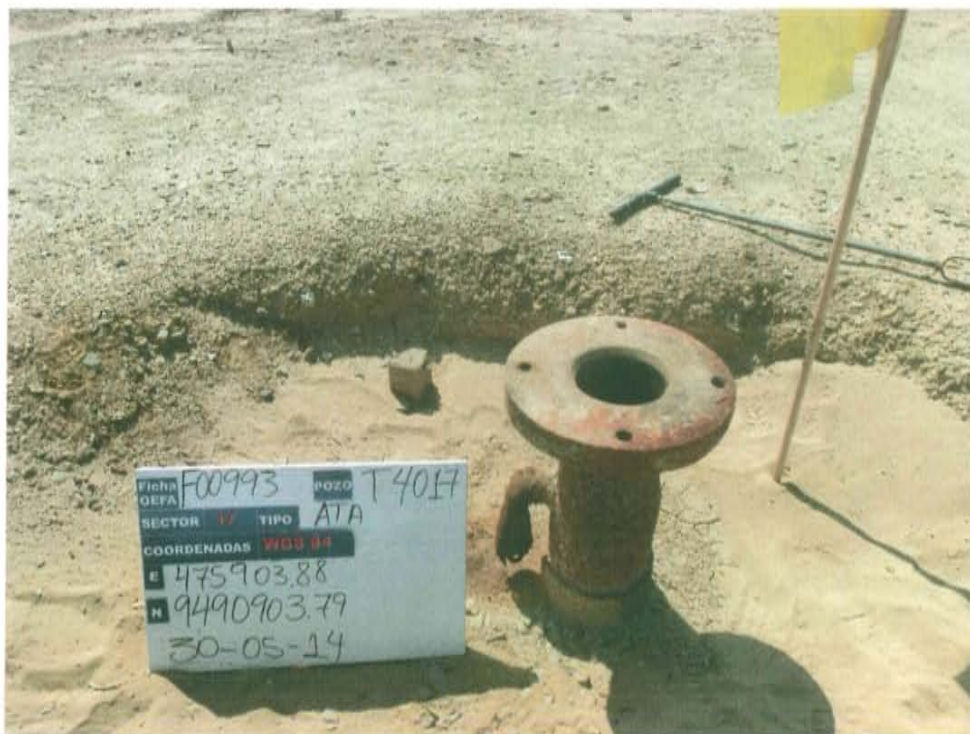
14. Durante la evaluación in situ realizada por el OEFA el 30 de mayo de 2014, se ubicó un pozo inactivo, que cuenta con terraplén habilitado y acceso vehicular, se observó el casing de 8 pulgadas con brida corroída y abierto sin ningún elemento de cierre, que sobresale

0,6 m sobre la superficie del suelo. Se percibió fluido al interior del pozo; sin embargo, no se percibió emisiones gaseosas provenientes del pozo, ni afloramiento superficial de fluidos (ver anexos 1, 2 y 3).

Fotografía N° 1. Pozo T4017, se observa casing de 8 pulgadas aproximadamente, con brida pero sin ningún elemento de cierre que asegure su hermetismo.

16. En ese sentido, de la revisión documentaria y evaluación in situ se tiene que el pozo se encuentra mal abandonado, toda vez que no se encuentra herméticamente cerrado ni en condiciones seguras para el abandono, conforme se establece el Artículo 2° del Decreto Supremo N° 032-2004-EM - Reglamento de las Actividades de Exploración y Explotación de Hidrocarburos⁶. Además de presentar suelo contaminado con hidrocarburo en el área circundante al pozo.

41. Sobre la base de las consideraciones expuestas, es posible formular las siguientes conclusiones:
- (i) El pozo identificado con código PERUPETRO T4017, califica como un pozo mal abandonado que no se encuentra herméticamente cerrado ni en condiciones seguras, de conformidad con lo establecido en el Artículo 2° del Decreto Supremo N° 032-2004-EM - Reglamento de las Actividades de Exploración y Explotación de Hidrocarburos.

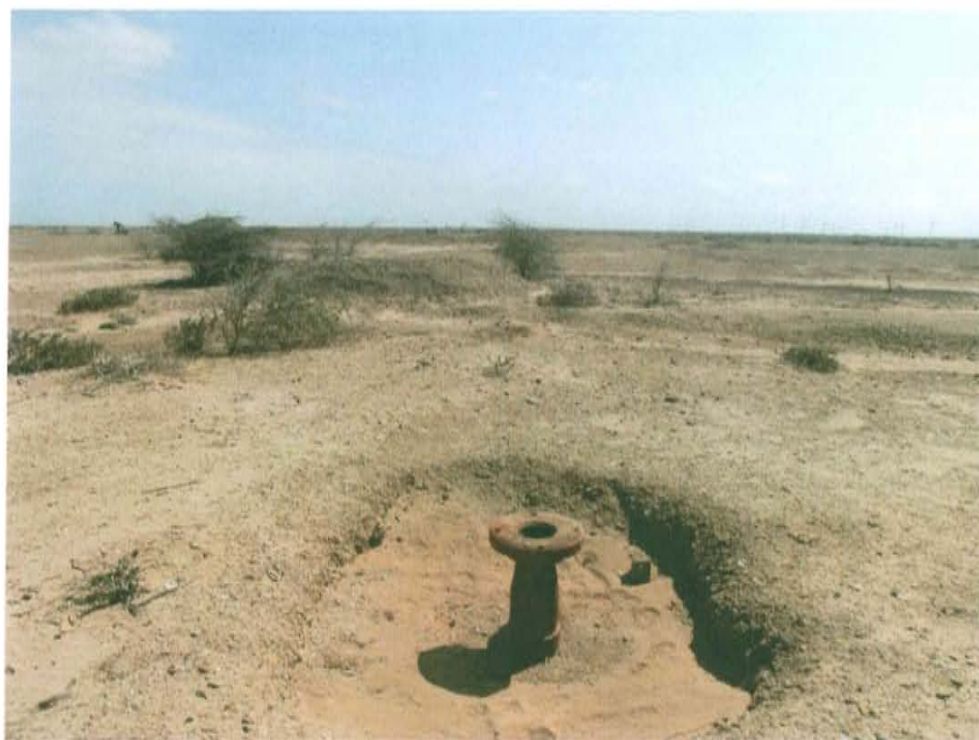
13. El área evaluada donde se ubica el pozo, presenta un paisaje plano de llanura suavemente ondulada con escasa red de drenaje y con vegetación propia del lugar como: vichayo y faique entre los más importantes; asimismo el terreno ha sido acondicionado con terraplén y alrededor se visualiza pozos activos en explotación.

Fotografía N° 2. Vista panorámica donde se ubica el Pozo T4017.

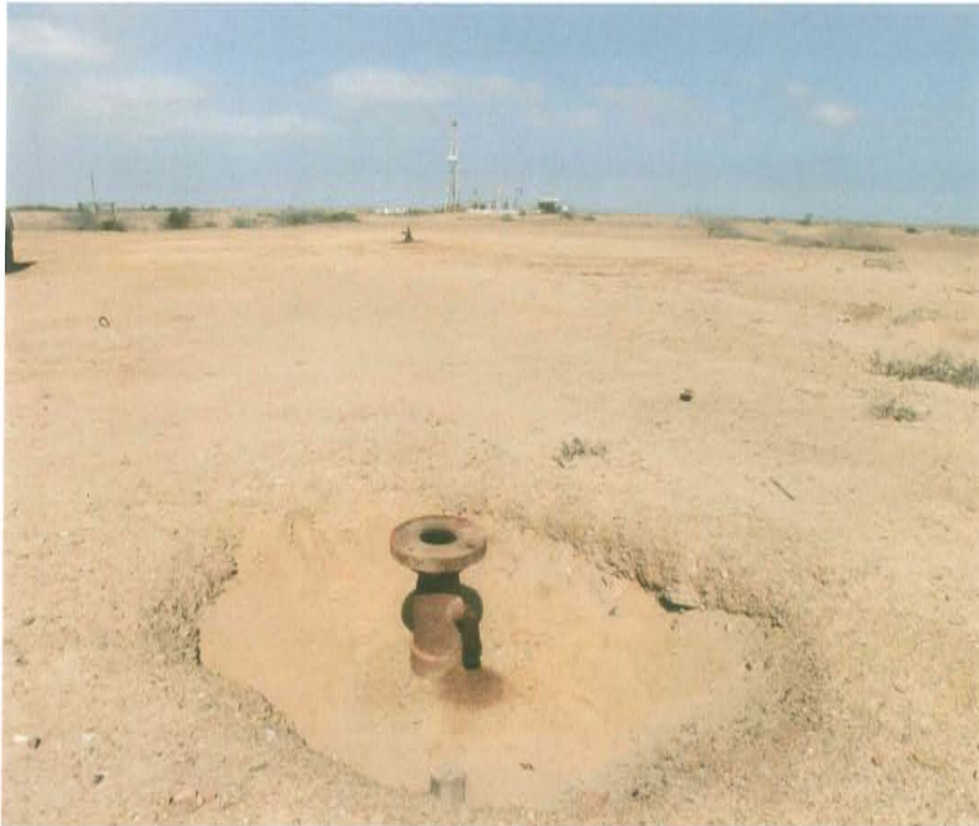
Fotografía N° 3. Adyacente al Pozo inactivo T4017, se visualiza pozos activos.

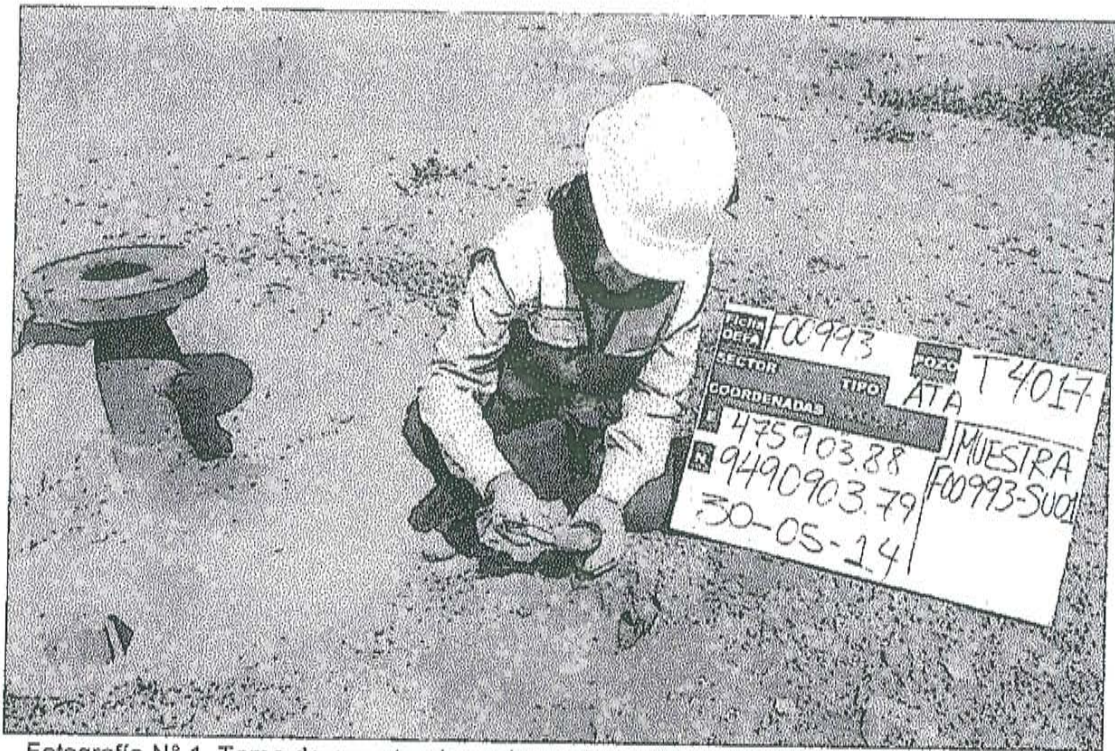
17. Debido a la presencia de suelo impregnado con hidrocarburo a nivel superficial, se realizó la toma de dos muestras puntuales de suelo para su correspondiente análisis en un laboratorio acreditado por INDECOPI. Para la toma de muestra se siguieron los criterios establecidos en la Guía para Muestreo de Suelos en el marco del Decreto Supremo N° 002-2013-MINAM, Estándares de Calidad Ambiental (ECA) para Suelo, aprobada con R.M. N° 085-2014-MINAM.
18. La descripción y ubicación de los puntos de muestreo de suelo; así como, los parámetros analizados en laboratorio se detallan en la Tabla 1 (ver anexo 4).

Fotografía N° 1. Toma de muestra de suelo en el punto F00993-SU01, ubicado a 1,40 m de distancia del Casing, Pozo T4017.

20. De acuerdo a los resultados del laboratorio se evidencia la presencia de suelo contaminado con hidrocarburos, dado que la concentración correspondiente a los parámetros, Fracción de hidrocarburos F2 y F3, han superado el Estándar de Calidad Ambiental para suelo de uso Comercial/ Industrial/ Extractivos.
21. A continuación se realiza la estimación del nivel de riesgo en función del parámetro Fracción de hidrocarburos F3, debido a que presentó la mayor puntuación (% que supera el ECA) entre el resto de parámetros considerados para la evaluación.

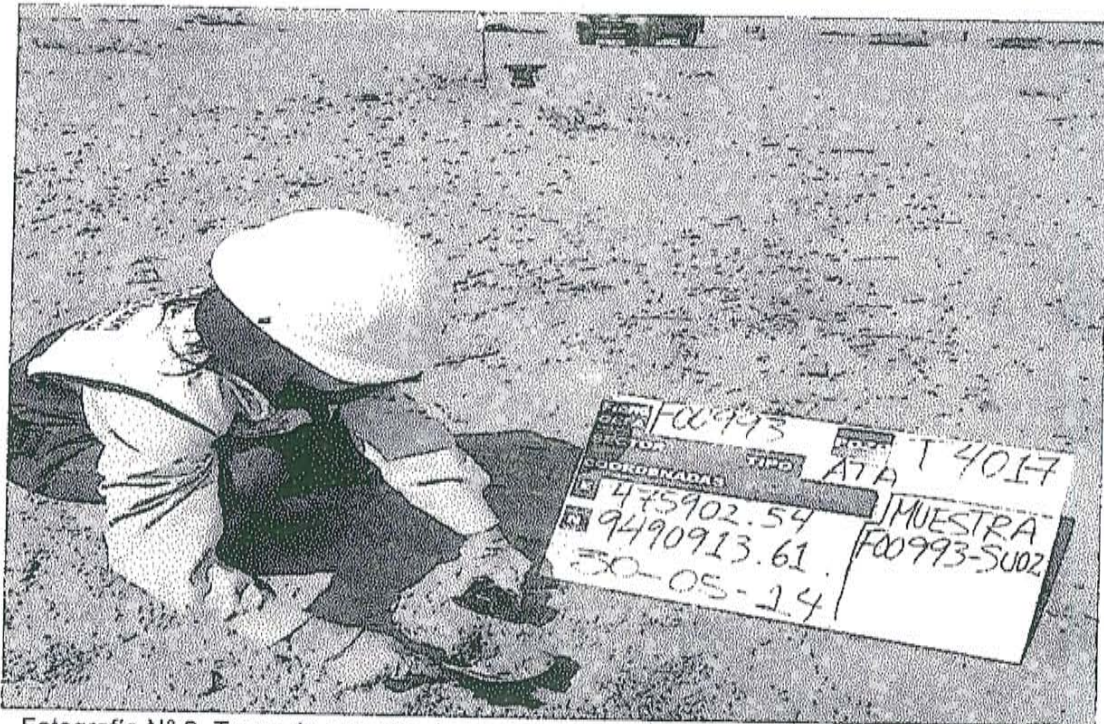
Fotografía N° 2. Toma de muestra de suelo en el punto F00993-SU02, ubicado a 9,10 m de distancia del Casing, Pozo T4017.

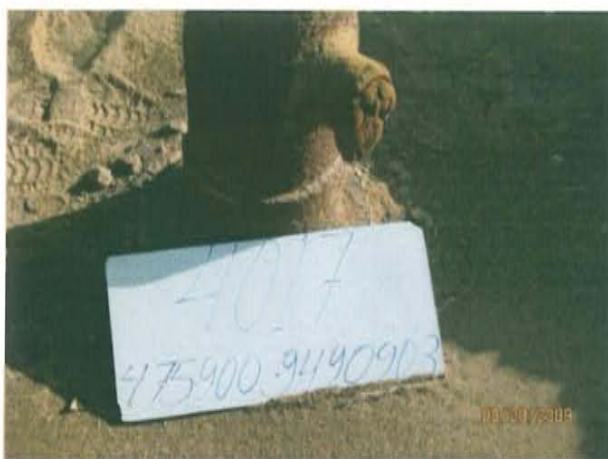
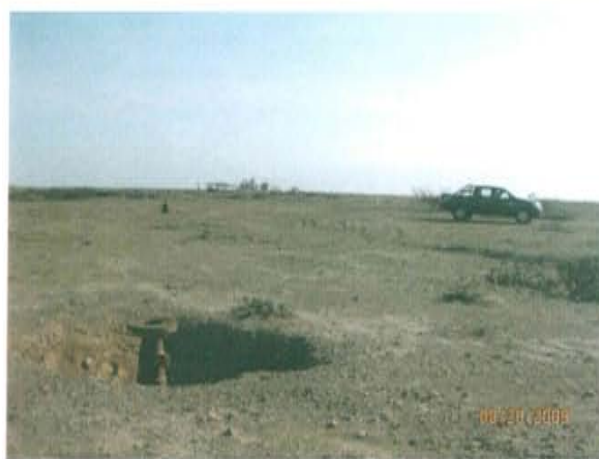
3. REGISTRO FOTOGRÁFICO

El pozo abierto con líquido, se emplaza al nivel del suelo en un hoyo de tierra y se encuentra en una planicie con algo de vegetación, tiene acceso carretero directo, fue identificado como pasivo ATA en el Informe Final de PERUPETRO S.A. 2002.

Inadecuado abandono del pozo por la anterior actividad de explotación
