INFORME N° 892 - 2014-OEFA/DE-SDCA

ASUNTO : Identificación de pasivo ambiental del subsector hidrocarburos con código de Ficha OEFA F00988, ubicado en el Lote I, en el distrito de La Brea Negritos de la provincia Talara del departamento de Piura.

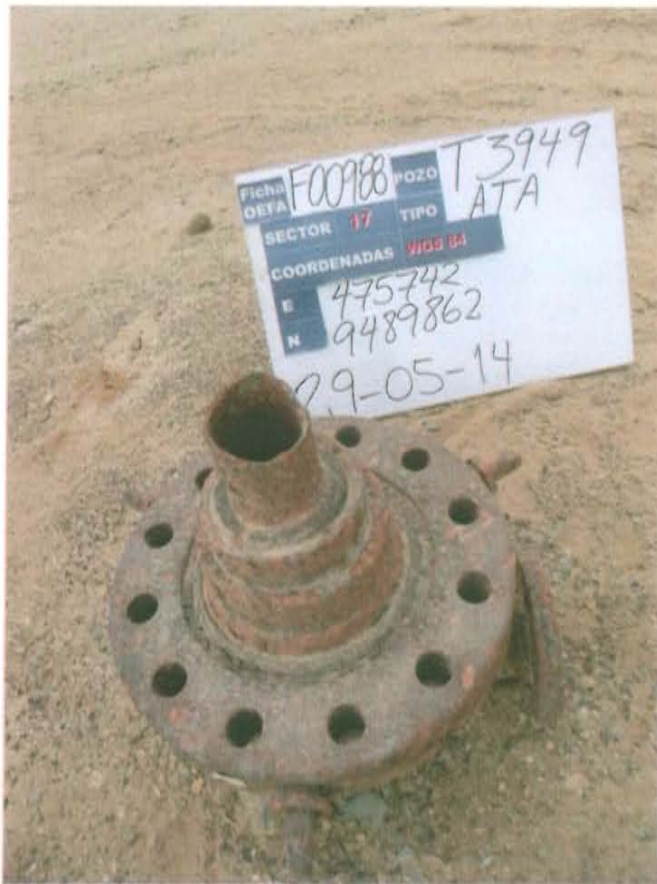
14. Durante la evaluación in situ realizada por el OEFA el 29 de mayo de 2014, se ubicó un pozo inactivo que cuenta con terraplén habilitado y acceso vehicular, se observó casing con brida y tubing de 2.5 pulgadas, cuya altura total es de 0,57 m aproximadamente sobre la superficie del suelo. Se observó a 0,5 m aproximadamente del casing una plataforma de cemento con pernos sobresalientes (soporte de equipo de bombeo mecánica de petróleo crudo) de 1 m x 3,5 m x 1 m de altura aproximadamente, no se percibió fluido al interior del pozo, ni se observó afloramiento de fluidos, ni emisiones gaseosas fugitivas provenientes del pozo (ver anexos 1, 2 y 3).

Fotografía N° 1. Se observa Pozo T3949 con tubo de producción abierto.

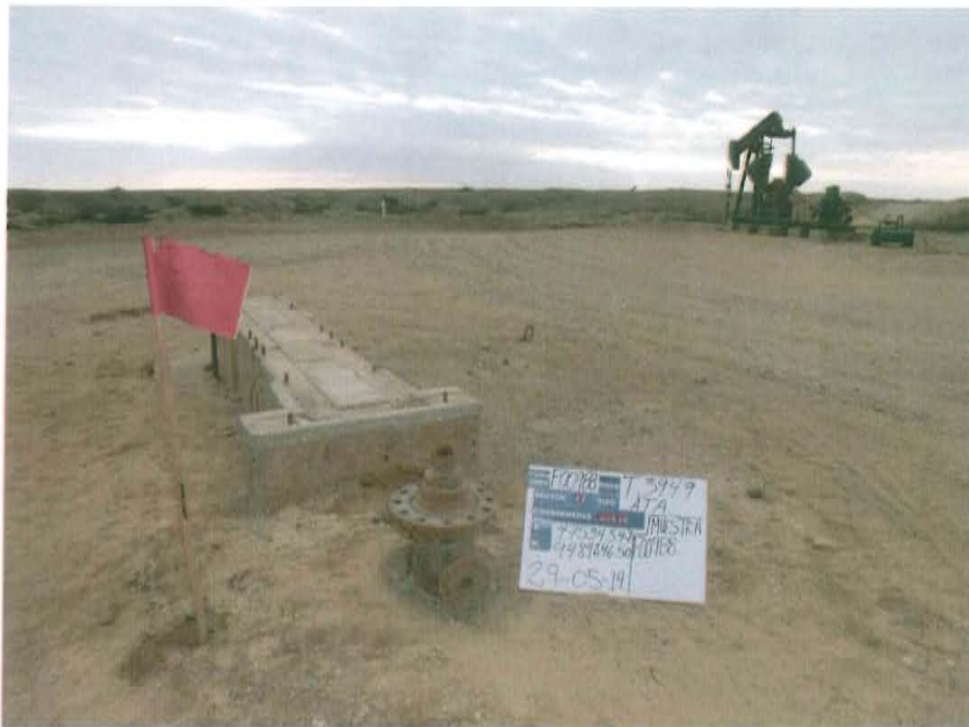
Fotografía N° 2. Adyacente al Pozo T3949 se observa un pozo activo.

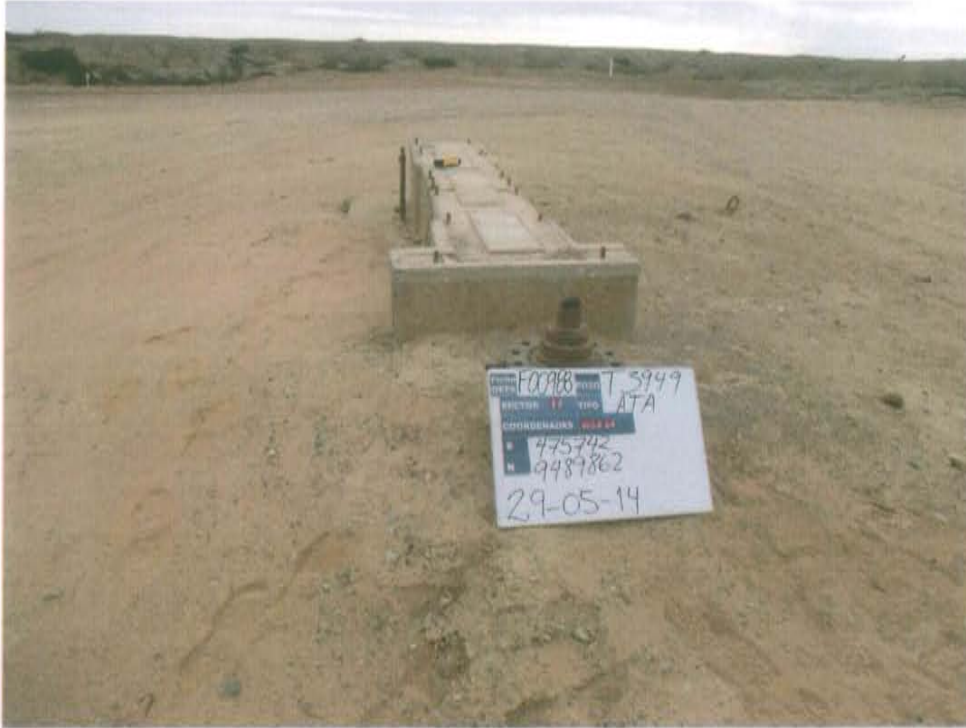
Fotografía N° 3. Adyacente al Pozo T3949, se observó una base de concreto (soporte de equipo de extracción mecánica de petróleo crudo).

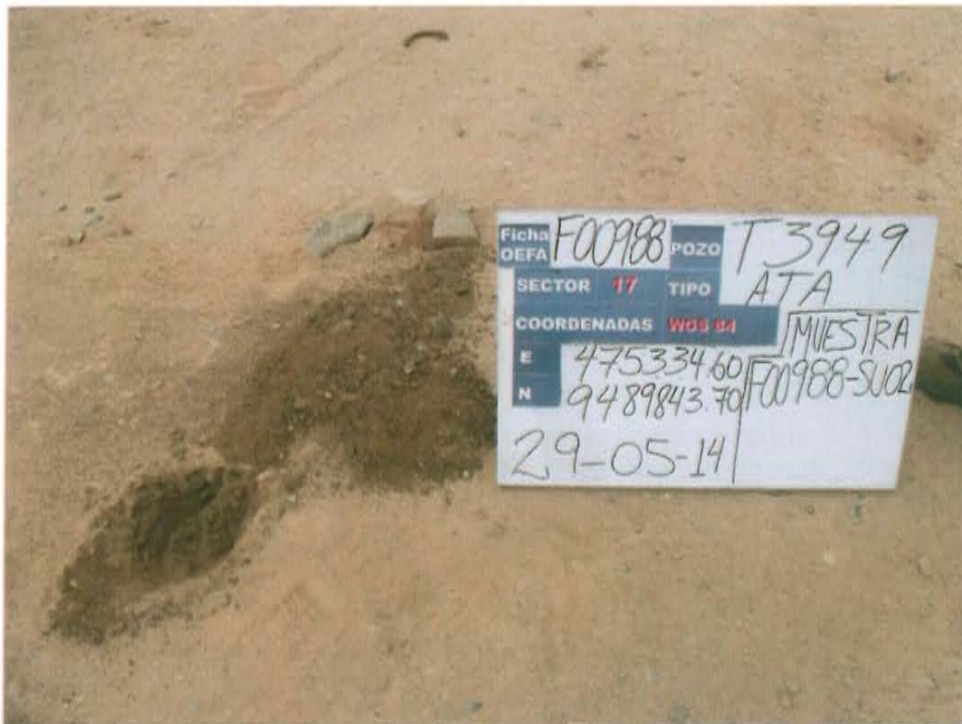
20. De acuerdo a los resultados del laboratorio se evidencia la presencia de suelo contaminado con hidrocarburos, dado que la concentración correspondiente a los parámetros, Fracción de hidrocarburos F2 y F3, han superado el Estándar de Calidad Ambiental para suelo de uso Comercial/ Industrial/ Extractivos.
21. A continuación se realiza la estimación del nivel de riesgo en función del parámetro Fracción de hidrocarburos F3, debido a que presentó la mayor puntuación entre el resto de parámetros considerados para la evaluación.

Fotografía N° 4. Se observa alrededor del Pozo T3949, suelo impregnado con hidrocarburo a nivel superficial.

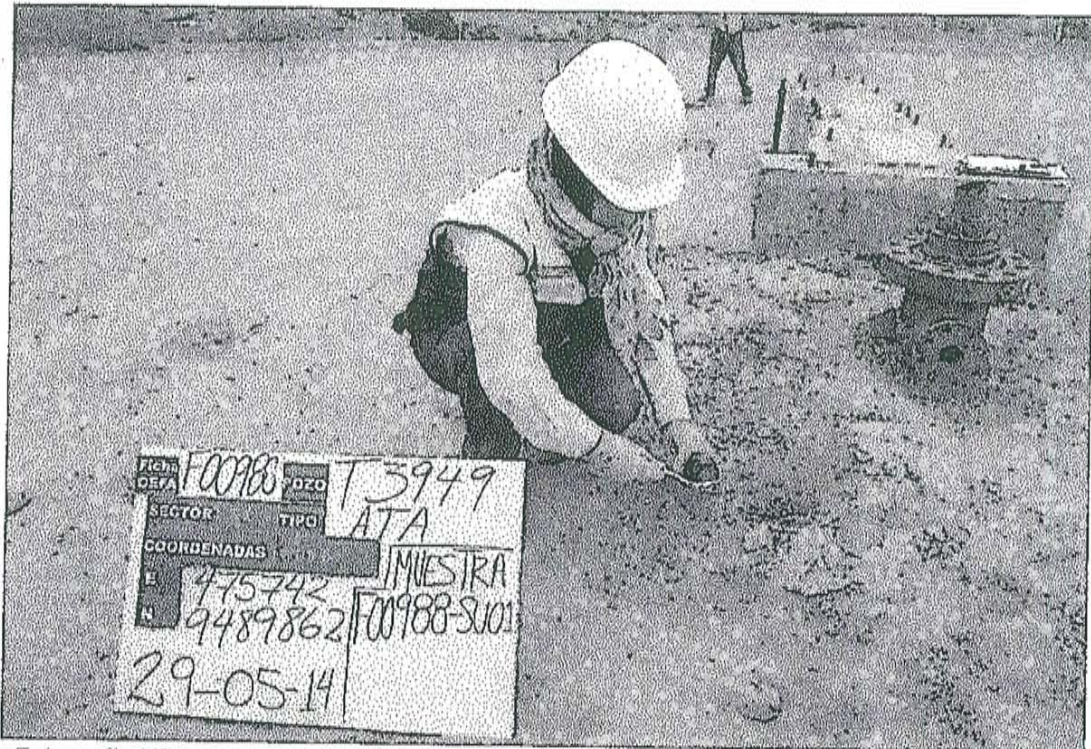
Fotografía N° 1. Toma de muestra de suelo en el punto F00988-SU01, ubicado a 1,10 m de distancia del Casing, Pozo T3949.

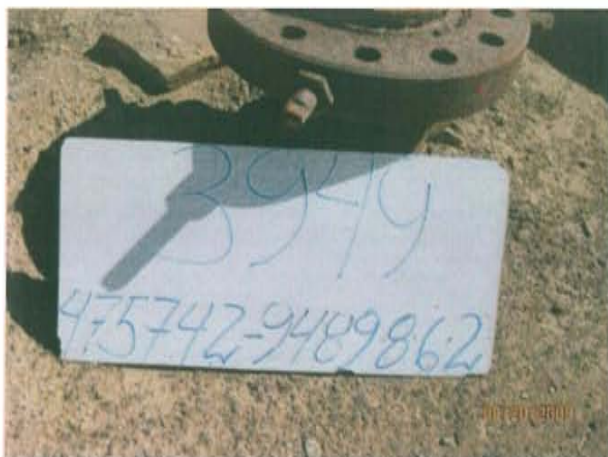
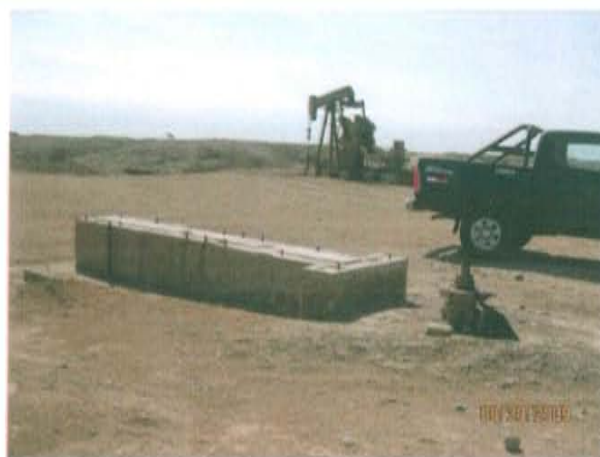
3. REGISTRO FOTOGRÁFICO

El pozo abierto y seco mantiene base del equipo de extracción, se emplaza sobre el nivel del suelo de una plataforma donde está el Pozo3908 y tiene acceso carretero directo, fue identificado como pasivo ATA en el Informe Final de PERUPETRO S.A. 2002.

Inadecuado abandono del pozo por la anterior actividad de explotación.
