INFORME N° 858 - 2014-OEFA/DE-SDCA

ASUNTO : Identificación de pasivo ambiental del subsector hidrocarburos con código de Ficha OEFA F00991, ubicado en el Lote I, en el distrito de La Brea Negritos de la provincia Talara del departamento de Piura.

III. IDENTIFICACIÓN DE PASIVO AMBIENTAL DEL SUBSECTOR HIDROCARBUROS CON CÓDIGO DE FICHA OEFA F00991

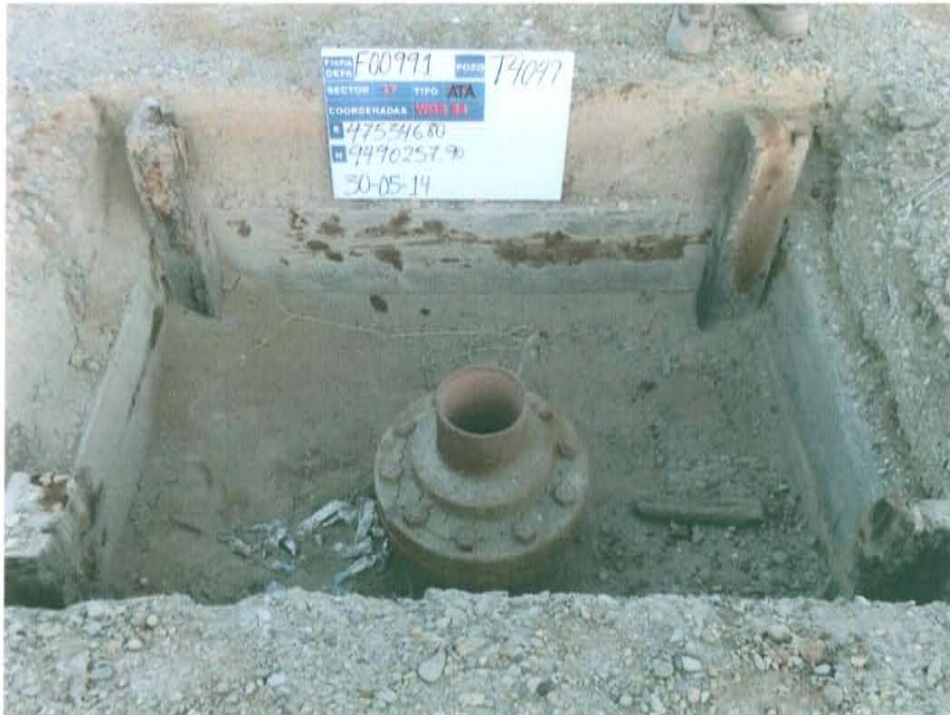
14. Durante la evaluación in situ realizada por el OEFA el 30 de mayo del 2014, se ubicó un pozo inactivo que cuenta con terraplén habilitado y acceso vehicular, este se encontró en una cantina rodeado de una estructura de madera, donde se observó el casing de 5 pulgadas con brida corroídos y abierto sin ningún elemento de cierre, que sobresale 0,4

m sobre la superficie del suelo; sin embargo, no se percibió emisiones gaseosas provenientes del pozo, ni afloramiento superficial de fluidos (ver anexos 1, 2 y 3).

Fotografía N° 1. Pozo T4049, se observa casing abierto de de 5 pulgadas aproximadamente.

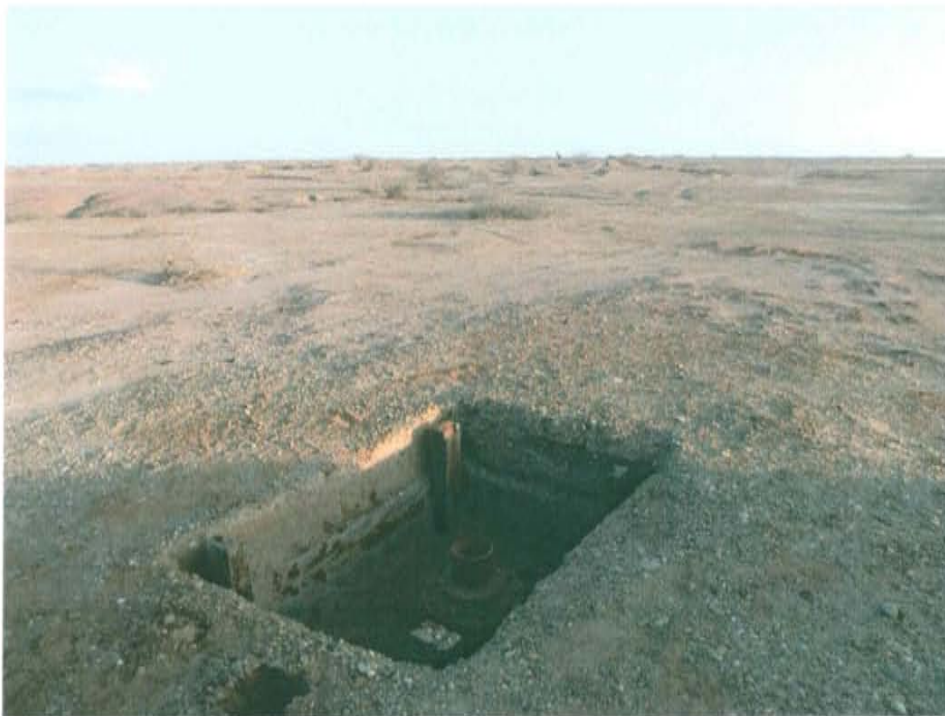
13. El área evaluada donde se ubica el pozo, presenta un paisaje plano de llanura suavemente ondulada con escasa red de drenaje y escasa vegetación propia del lugar como: vichayo y faique entre los mas importantes; asimismo, el terreno ha sido acondicionado con terraplén.

Fotografía N° 2. El Pozo T4049, se ubica en una zona de terraplén, con escasa vegetación alrededor del pozo.

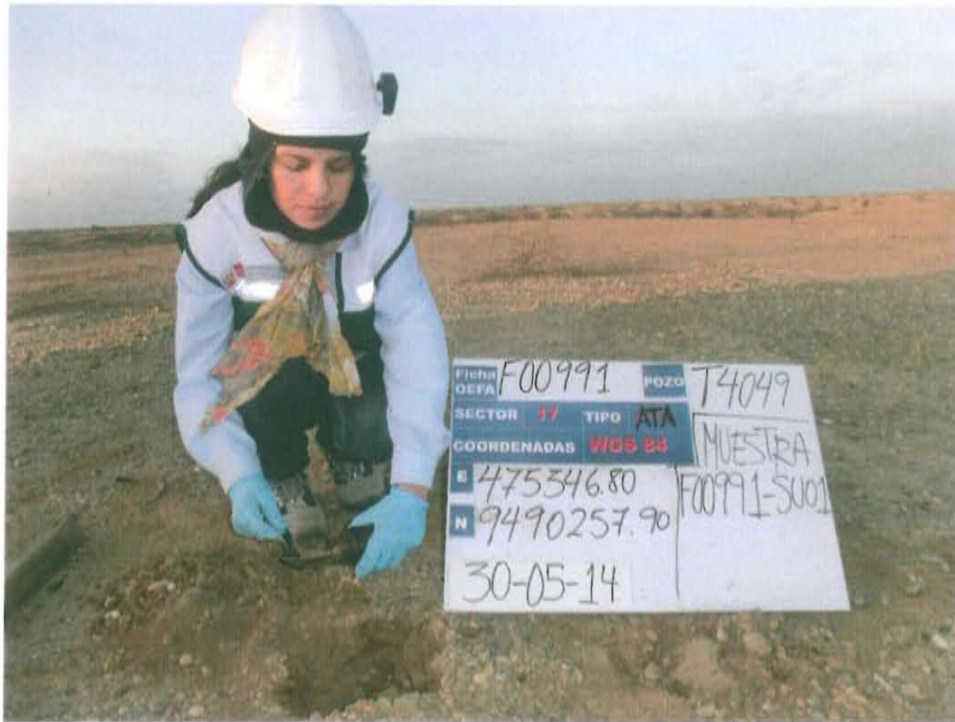
Fotografía N° 3. Toma de muestra a una distancia de 1,3 m del Pozo inactivo T4049.

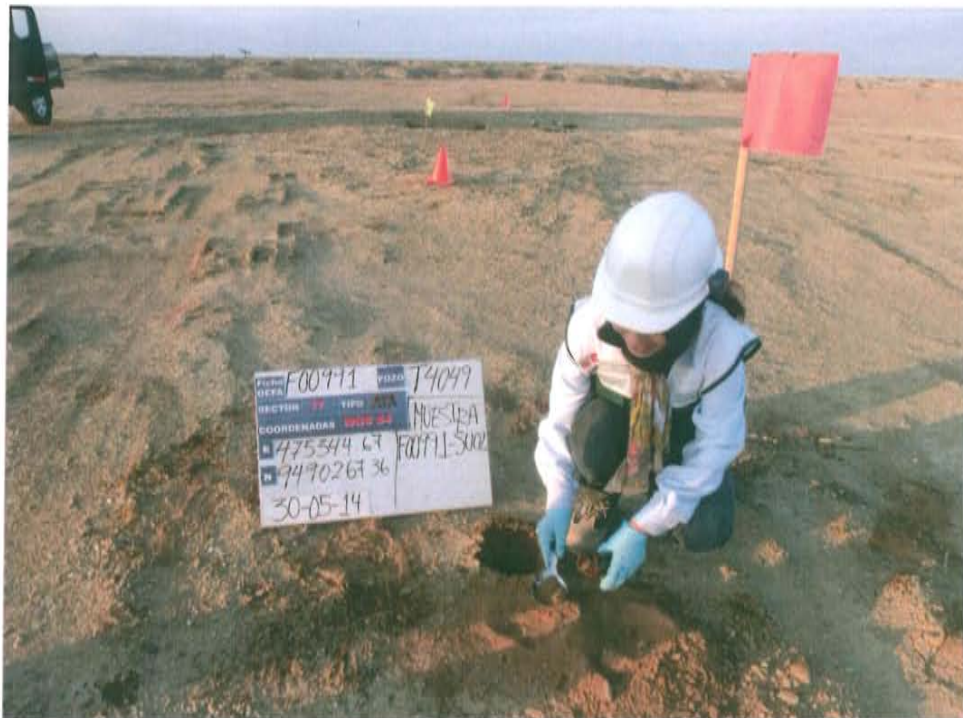
Fotografía N° 4. Toma de muestra a una distancia de 10,5 m del Pozo inactivo T4049.

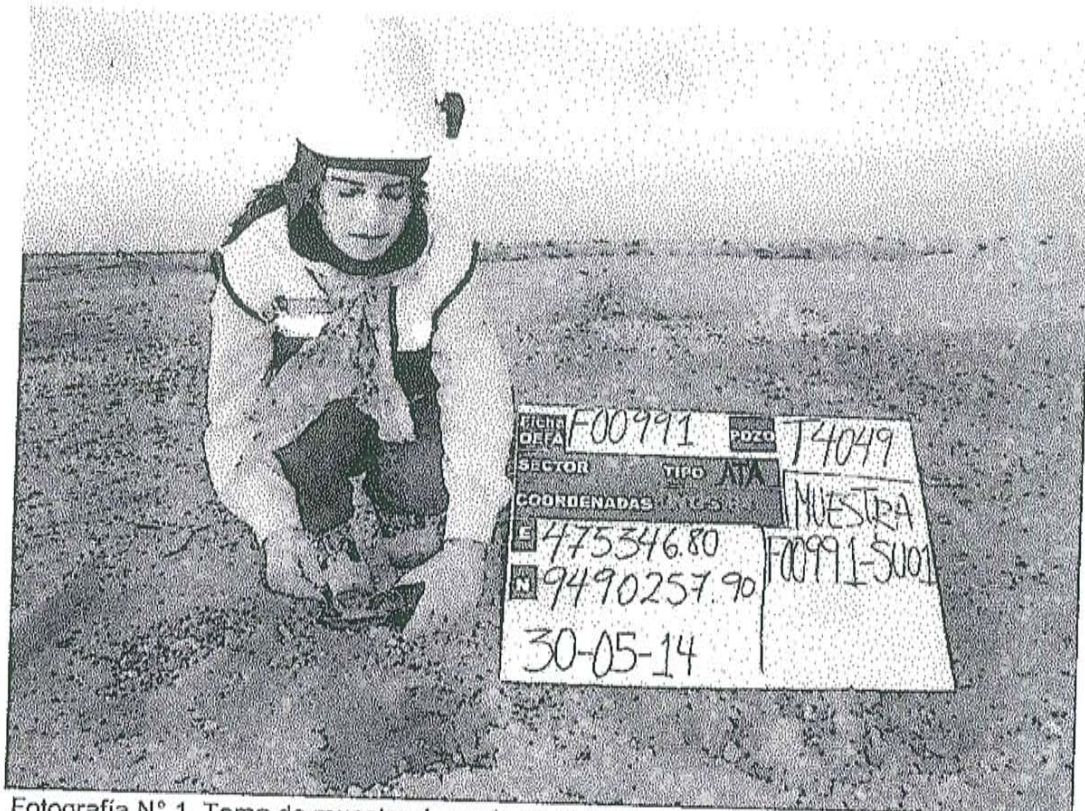
Fotografía N° 1. Toma de muestra de suelo en el punto F00991-SU01, ubicado a 1,30 m de distancia del Casing, Pozo T4049.

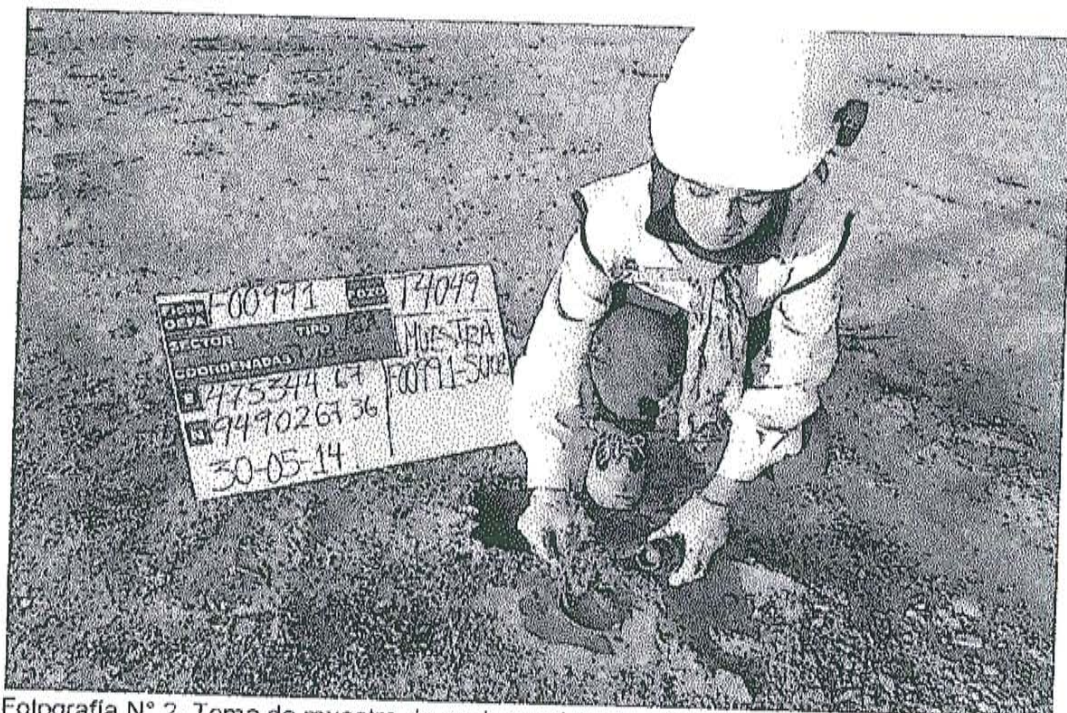
Fotografía N° 2. Toma de muestra de suelo en el punto F00991-SU02, ubicado a 10,5 m de distancia del Casing, Pozo T4049.

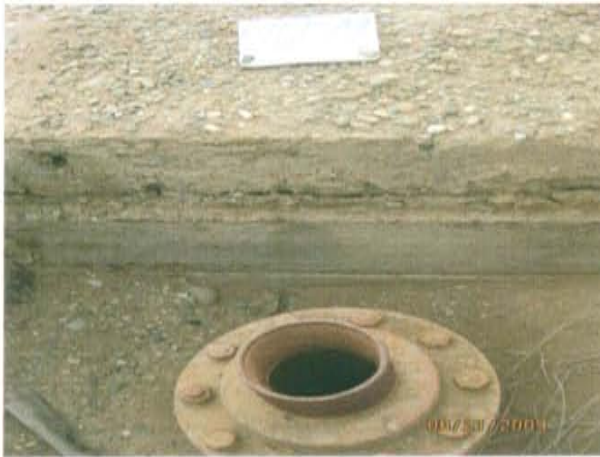
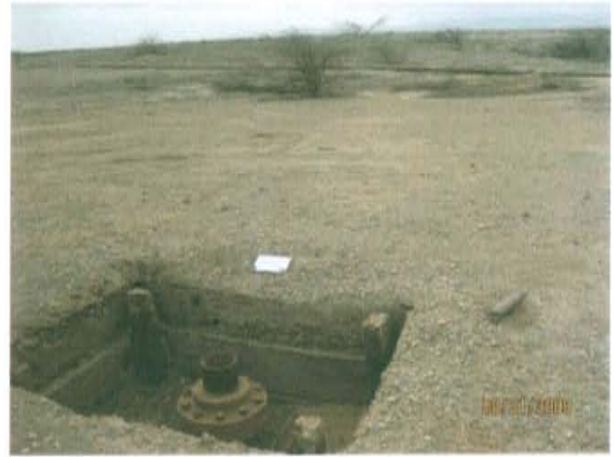
3. REGISTRO FOTOGRÁFICO

El pozo abierto, seco, se emplaza bajo el nivel del suelo en un hoyo sostenido por tablonces de madera, se encuentra en una planicie con vegetación y tiene acceso carretero, fue identificado como pasivo ATA en el Informe Final de PERUPETRO S.A..

Inadecuado abandono del pozo por la anterior actividad de explotación
