INFORME N° 837 - 2014-OEFA/DE-SDCA

ASUNTO : Identificación de pasivo ambiental del subsector hidrocarburos con código de Ficha OEFA F01329, ubicado en el Lote VII/VI (ex Lote VI), en el distrito de Pariñas de la provincia Talara del departamento de Piura.

FECHA : San Isidro, 15 OCT. 2014

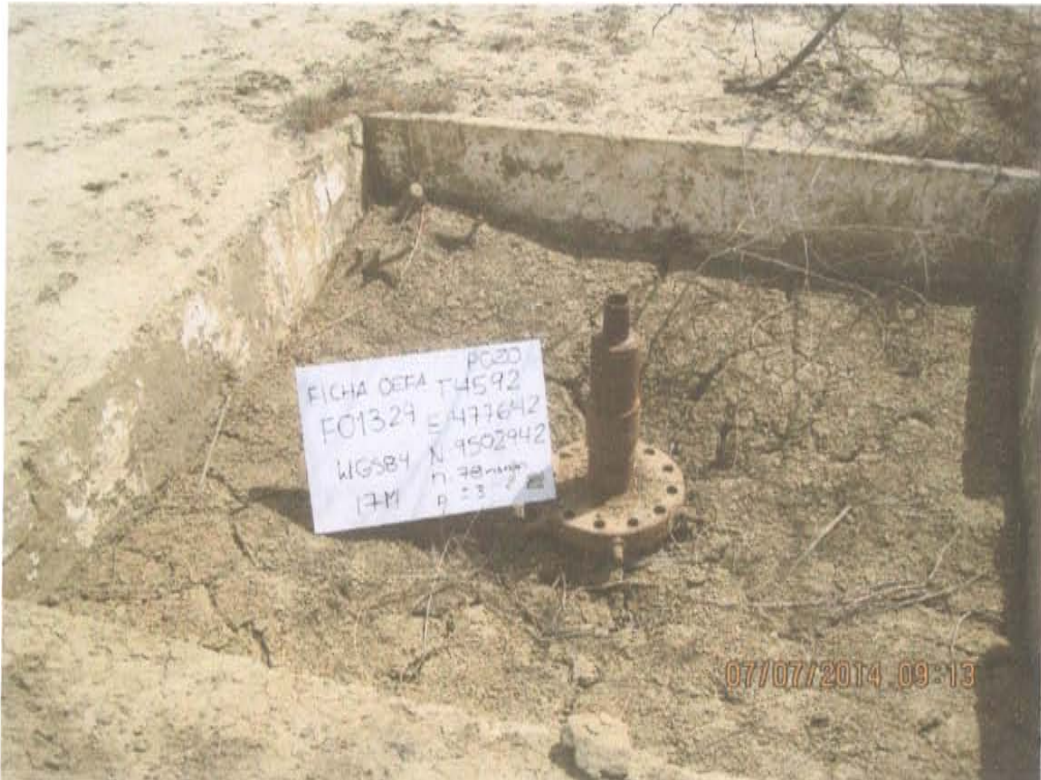
14. Durante la evaluación in situ realizada por el OEFA el 07 de julio de 2014, se observó un pozo inactivo ubicado en un terreno habilitado con acceso vehicular en mal estado. Se visualizó casing corroído con brida que sobresale aproximadamente 0,69 m desde el fondo de una cantina de concreto de medidas aproximadas 2,2 m x 2,2 m x 0,55 m. Sin embargo, no se percibió emisiones de gases provenientes del pozo, ni afloramiento superficial de fluidos (ver anexos 1, 2 y 3).

Fotografía N° 1. Se observa casing corroído con brida que sobresale aproximadamente 0,69 m desde el fondo de una cantina de concreto.

El pozo inactivo se encuentra en un terreno habilitado con acceso en mal estado. Se visualiza casing corroído con brida que sobresale aproximadamente 0,69 m desde el fondo de una cantina de concreto de medidas aproximadas 2,2 m x 2,2 m x 0,55 m. No se perciben emisiones de gases provenientes del pozo, ni afloramiento superficial de fluido, también se observa suelo impregnado con hidrocarburo en el área circundante al pozo.

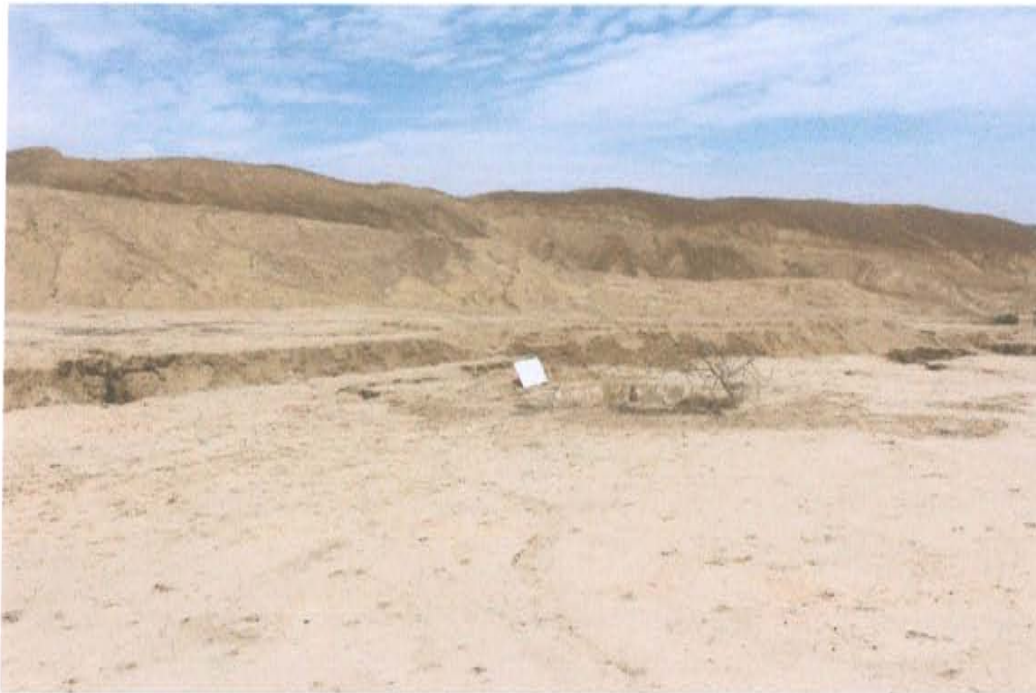
El área evaluada donde se ubica el pozo, presenta una superficie natural con suelo arenoso a la margen derecha de una quebrada seca de topografía accidentada con suelos inestables y presencia de cárcavas pronunciadas en el entorno del pozo por acción eólica y escorrentía pluvial temporal, con escasa vegetación natural, no se observa viviendas cercanas, paisaje natural con ausencia de actividades extractivas de hidrocarburo en el lugar.

Fotografía N° 2. Vista panorámica del área evaluada del Pozo T4592, presenta superficie natural con suelo arenoso a la margen derecha de una quebrada seca de topografía accidentada con suelos inestables y presencia de cárcavas

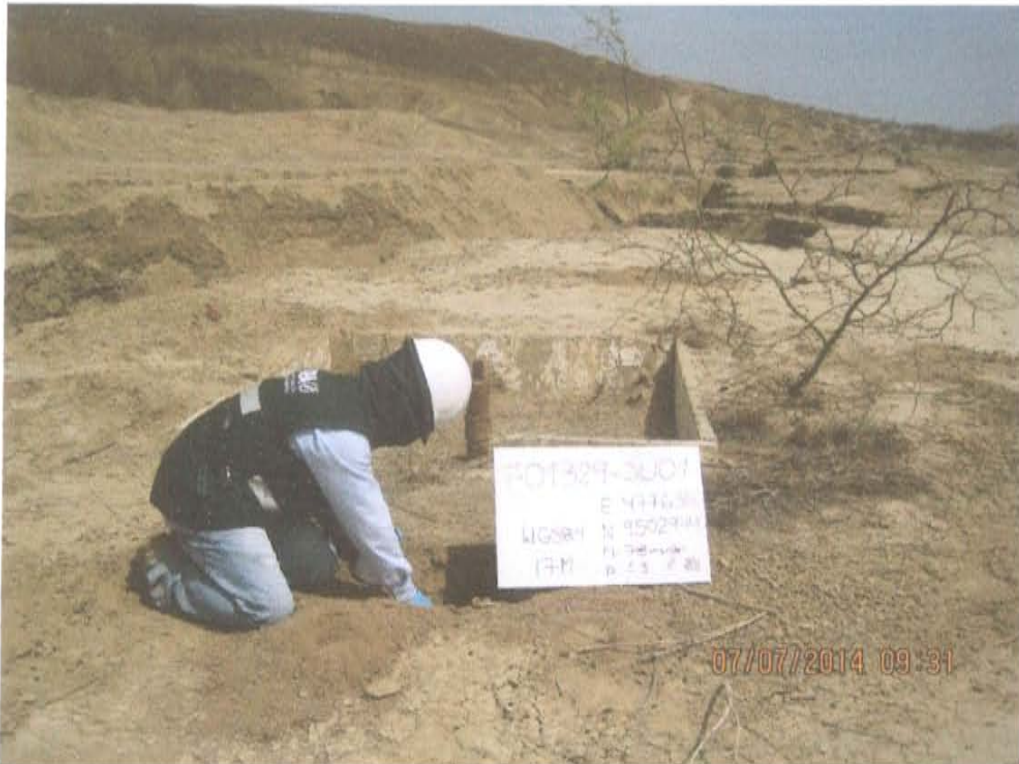
Fotografía N° 3. Toma de muestra de suelo en el punto F01329-SU01, ubicado a 2,5 m aproximadamente al norte del Pozo T4592.

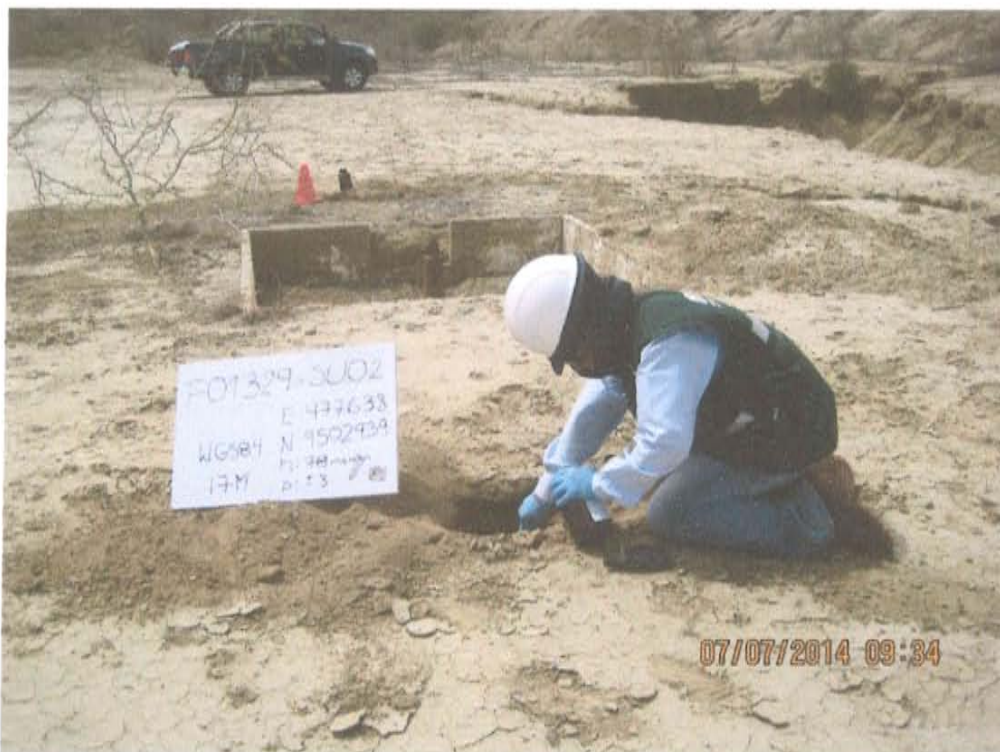
Fotografía N° 4. Toma de muestra de suelo en el punto F01329-SU02, ubicado a 3,6 m aproximadamente al suroeste del Pozo T4592.

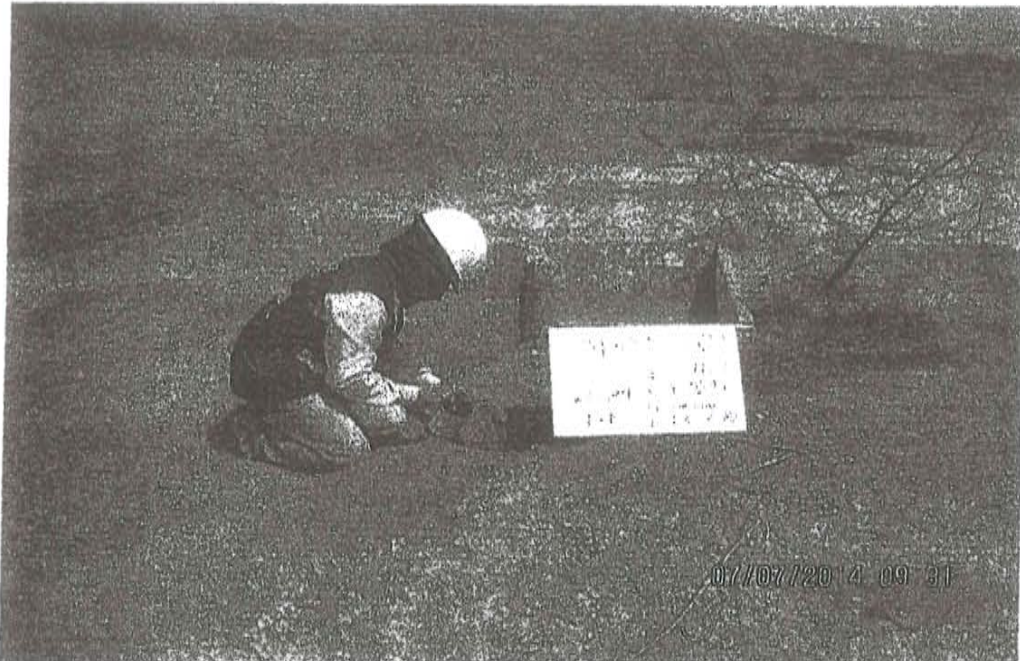
Fotografía N° 1. Toma de muestra de suelo en el punto F01329-SU01, ubicado a 2,5 m aproximadamente al norte del Pozo T4592.

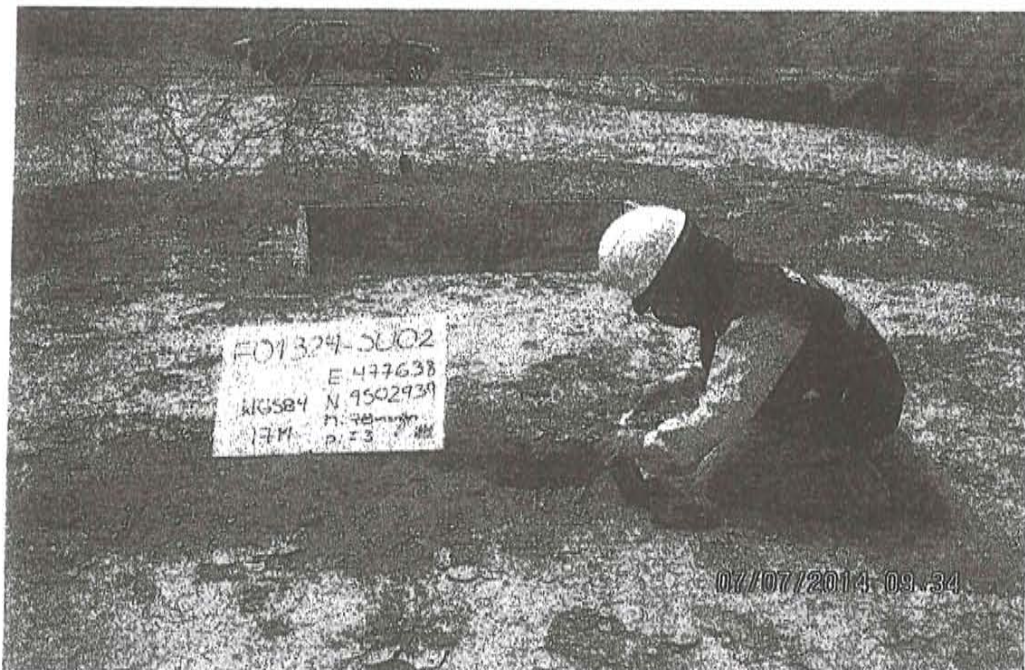
Fotografía N° 2. Toma de muestra de suelo en el punto F01329-SU02, ubicado a 3,6 m aproximadamente al suroeste del Pozo T4592.

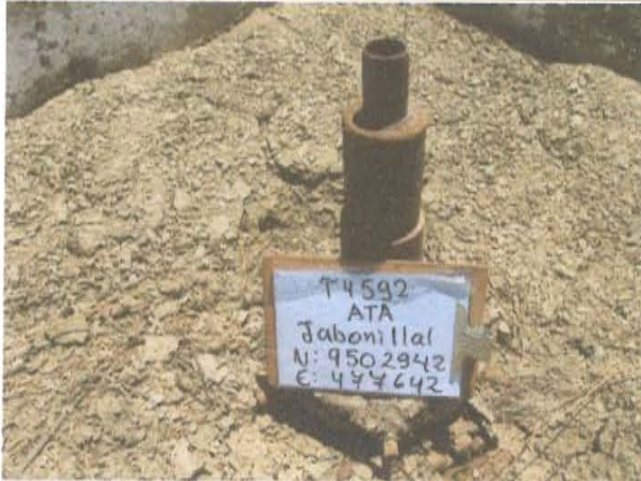
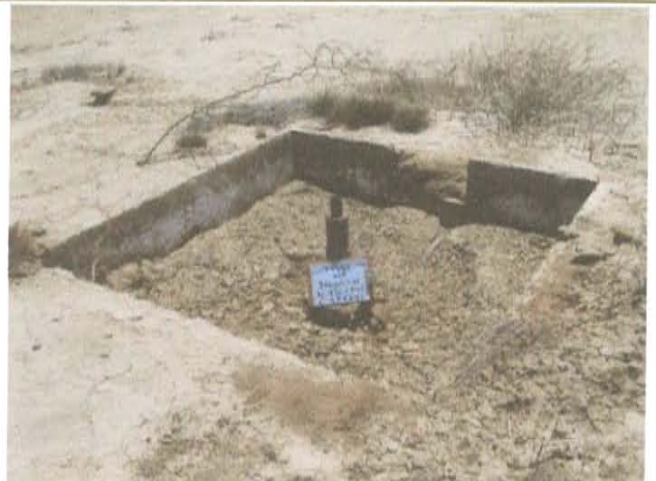
3. REGISTRO FOTOGRÁFICO

En la plataforma del pozo ATA T4592 no se observó suelos impregnados con hidrocarburos a nivel de superficie, no se observaron poblaciones cercanas, existen vías de acceso hacia el pozo. Las especies vegetales identificadas fueron Algarrobo, Espino, Zapote, Gramíneas y otras.
