INFORME N° 866 - 2014-OEFA/DE-SDCA

ASUNTO : Identificación de pasivo ambiental del subsector hidrocarburos con código de Ficha OEFA F00925, ubicado en el Lote III, en el distrito de La Brea de la provincia Talara del departamento de Piura.

III. IDENTIFICACIÓN DE PASIVO AMBIENTAL DEL SUBSECTOR HIDROCARBUROS CON CÓDIGO DE FICHA OEFA F00925

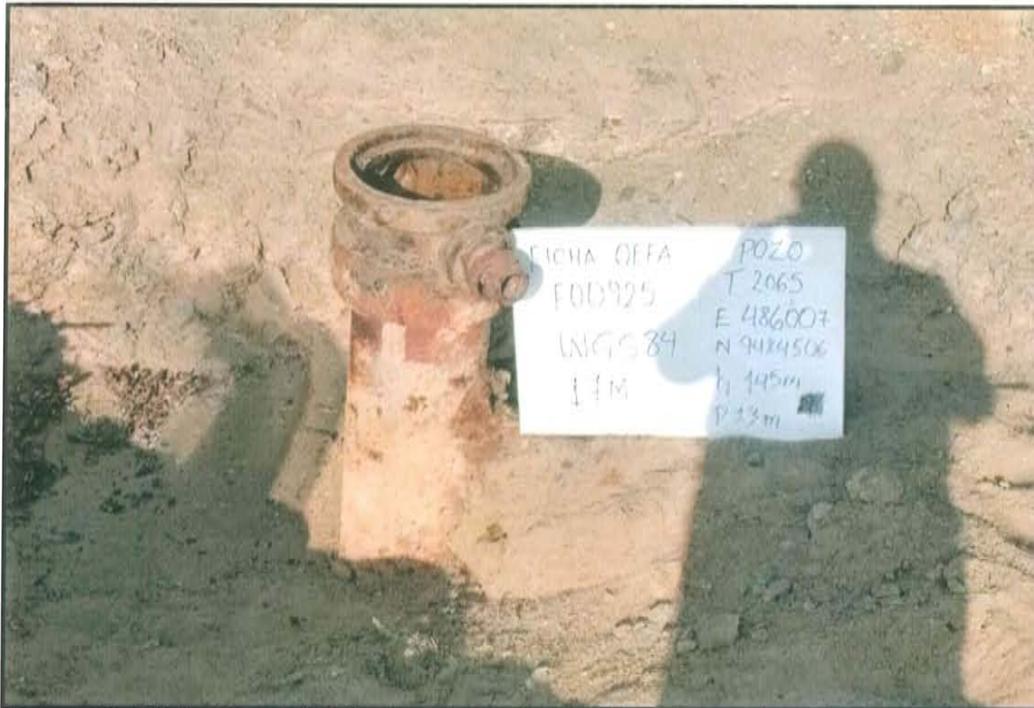
14. En la visita realizada por el OEFA el 28 de abril del 2014, se observó que el pozo inactivo presenta casing de 14 plg con una altura de 0,9 m, el cual se encuentra visible desde la base de un hoyo escarbado de 0,6 m de profundidad. No presenta terraplén ni se observaron estructuras abandonadas. No se visualiza suelo impregnado con hidrocarburo a nivel superficial, ni tampoco se percibieron olores característicos a hidrocarburos. No se observaron poblaciones asentadas en las cercanías al pozo. Cuenta con acceso vehicular mediante una trocha carrozable (ver anexos 1, 2 y 3).

Fotografía N° 1.- Pozo T2065 presenta casing de 14 plg que sobresale a una altura de 0,9 m desde la base de un hoyo escarado de 0,6 m de profundidad.

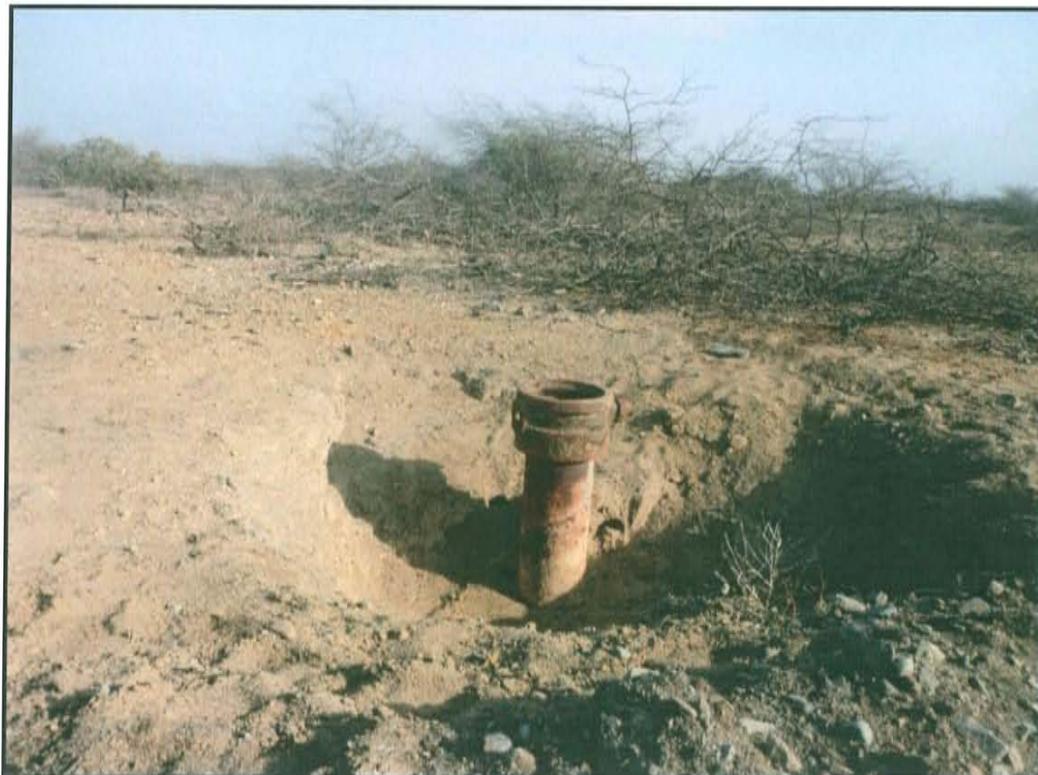
Fotografía N° 2. Vista panorámica del área circundante al pozo T2065.

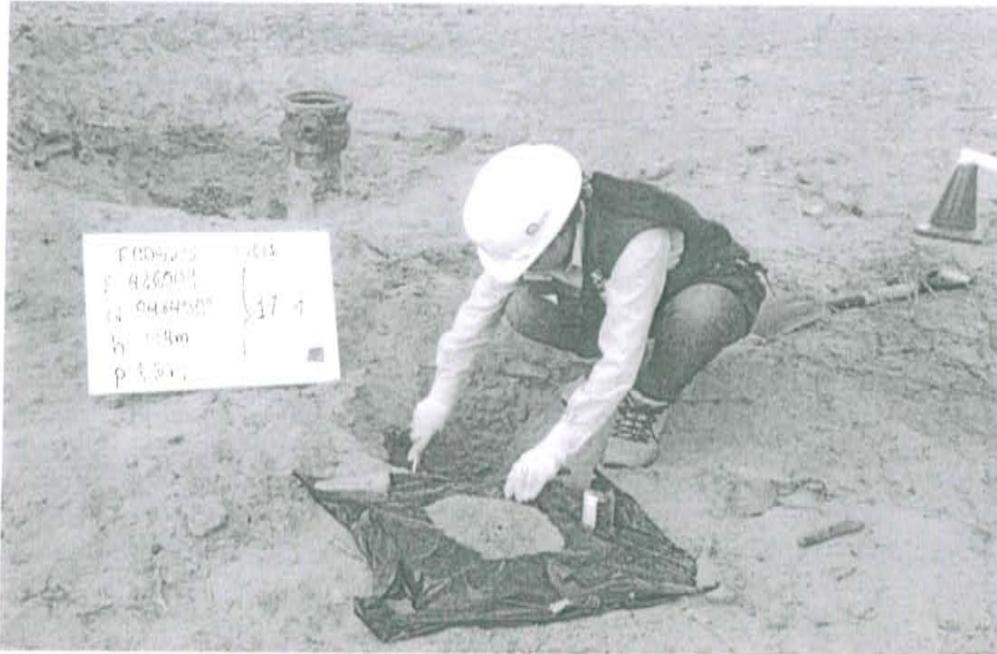
Fotografía N° 1. Toma de muestra en el punto F00925-SU01, ubicado a 3 m de distancia del casing del pozo T2065 a una profundidad de 0.35 m de la superficie del suelo.

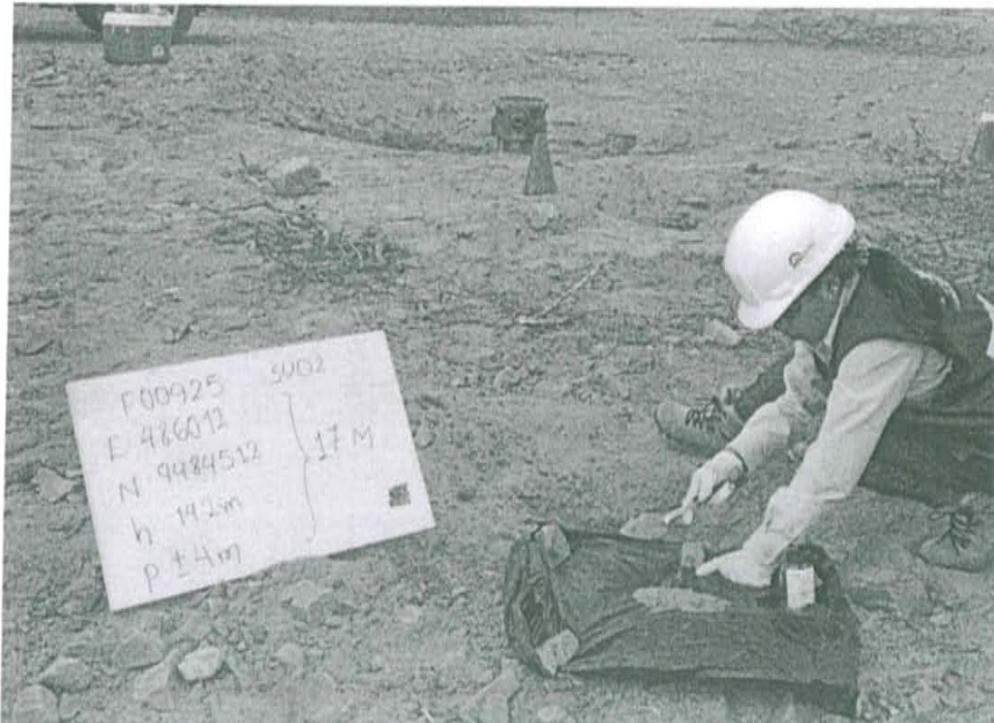
Fotografía N° 2. Toma de muestra en el punto F00925-SU02, ubicado a 6 m de distancia del casing del pozo T2065 a una profundidad de 0.35 m de la superficie del suelo.

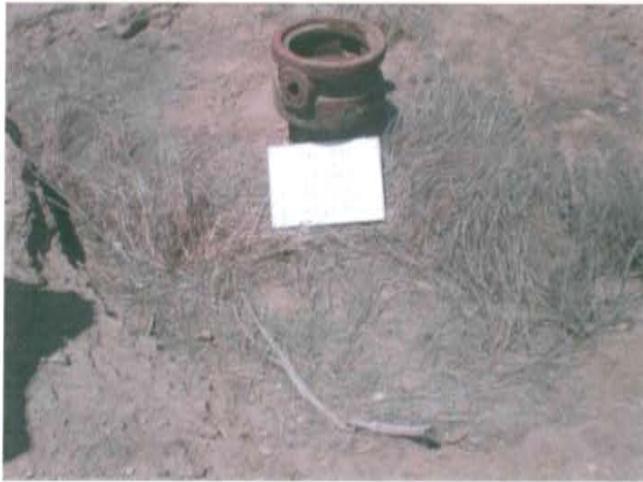
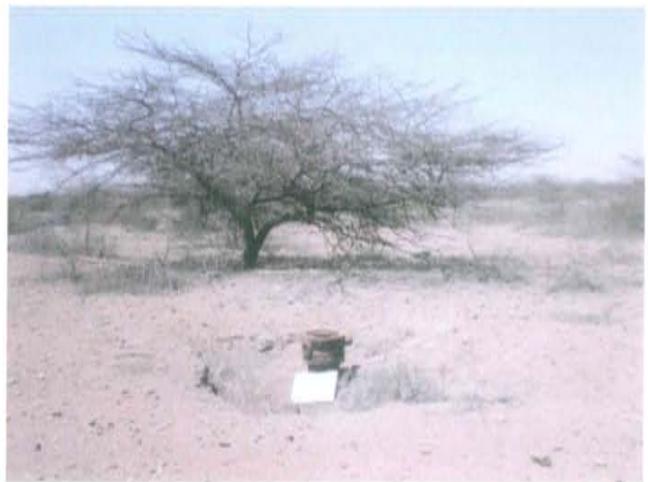
3. REGISTRO FOTOGRÁFICO

En la plataforma del pozo ATA T2065 no se observó suelos impregnados con hidrocarburos a nivel de superficie, no se observaron poblaciones cercanas, la zona no cuenta con vías de acceso al pozo. Las especies vegetales de la zona son: Espino, Gramíneas y Zapote, entre otras.

Pozo mal abandonado
