**INFORME N° 867 - 2014-OEFA/DE-SDCA**

ASUNTO : Identificación de pasivo ambiental del subsector hidrocarburos con código de Ficha OEFA F00002, ubicado en el distrito de Morona de la provincia Datem Del Marañon del departamento de Loreto.

### III. IDENTIFICACIÓN DE PASIVO AMBIENTAL DEL SUBSECTOR HIDROCARBUROS CON CÓDIGO DE FICHA OEFA F00002

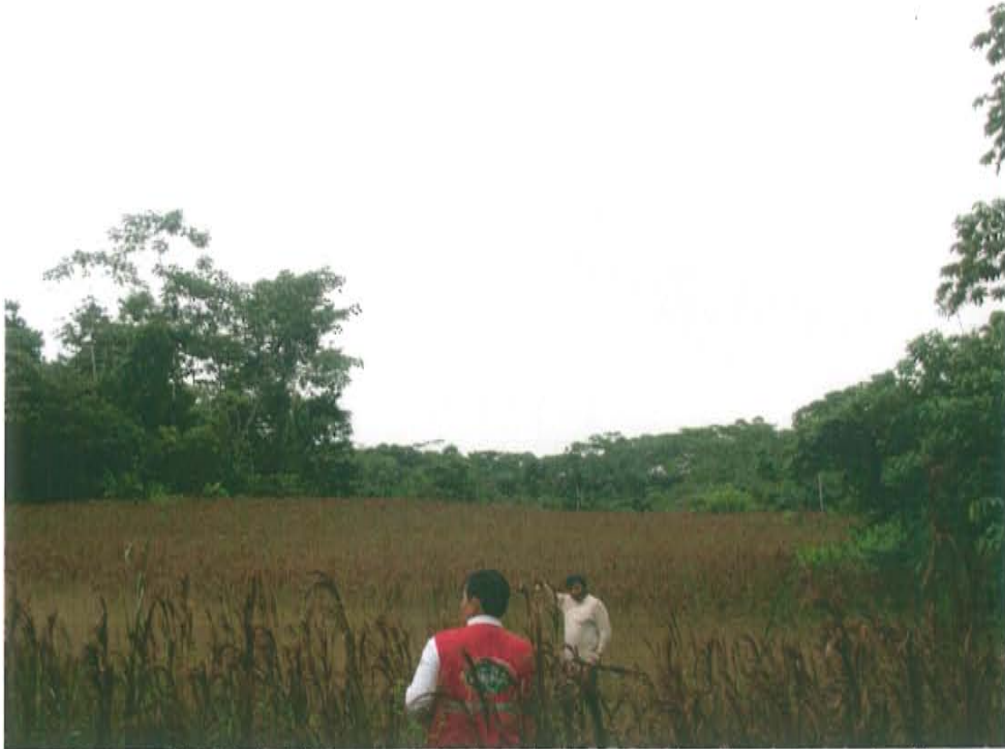
10. Como consecuencia de esto el área evaluada presenta vegetación formada principalmente por gramíneas, especie que es diferente a la vegetación propia de la zona, la cual pudo poblar esta área como consecuencia de la compactación del suelo. En vista que esta compactación limita el crecimiento de algunas especies nativas propias de la zona.

Fotografía N° 1. Vista panorámica de área evaluada con vegetación diferente (gramíneas) a la vegetación propia de la zona.

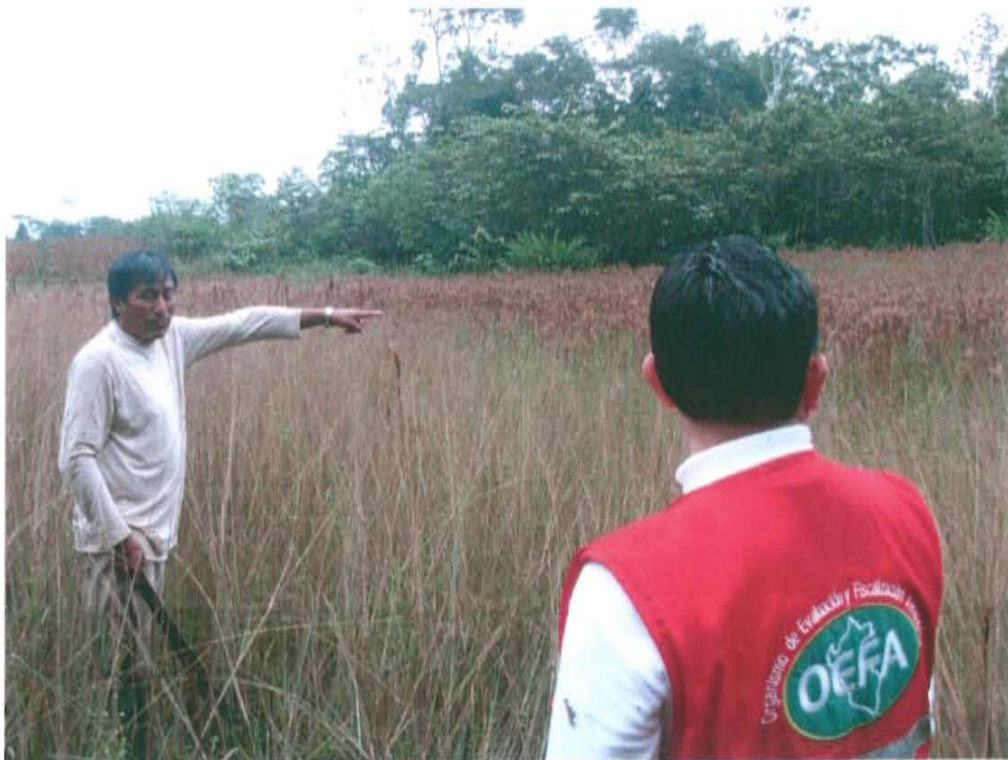
Fotografía N° 2. Vista de gramíneas en el área evaluada, al fondo se aprecia la vegetación propia de la zona.

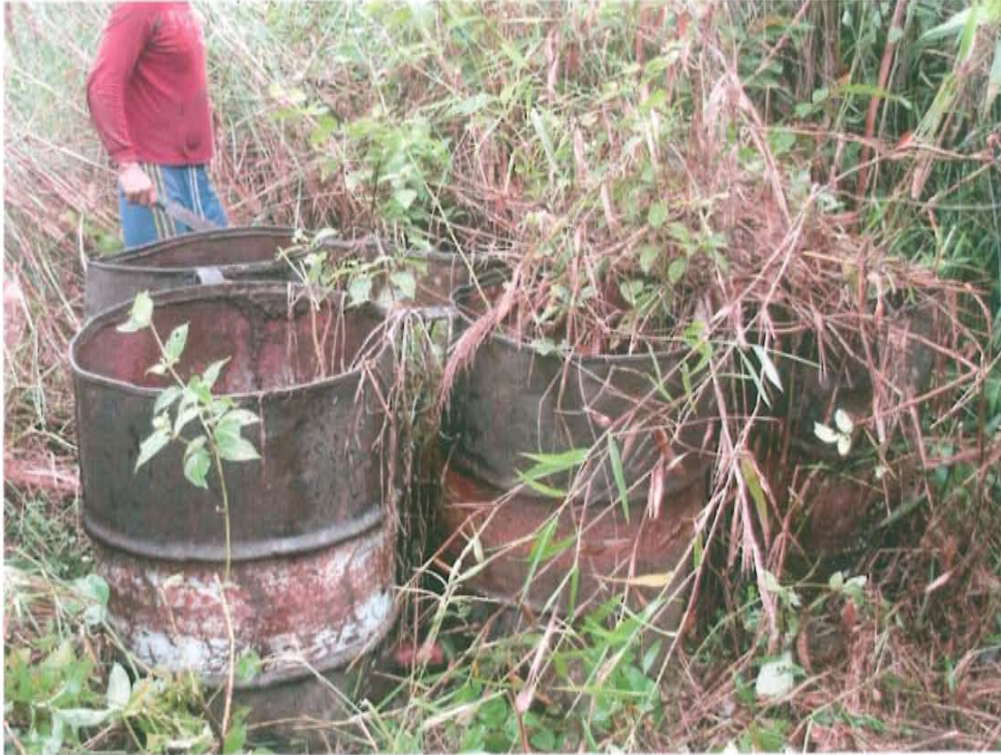
11. Así mismo esta área presenta algunos residuos metálicos como cilindros y tuberías dispersas, además de algunas instalaciones de tuberías de PVC de diferentes diámetros en desuso, algunas de las cuales se encuentran enterradas y otras al descubierto como consecuencia de la erosión natural del suelo producto de las precipitaciones pluviales propias de la zona.

Fotografía N° 3. Presencia de cilindros metálicos pertenecientes al campamento mal abandonado en la zona evaluada

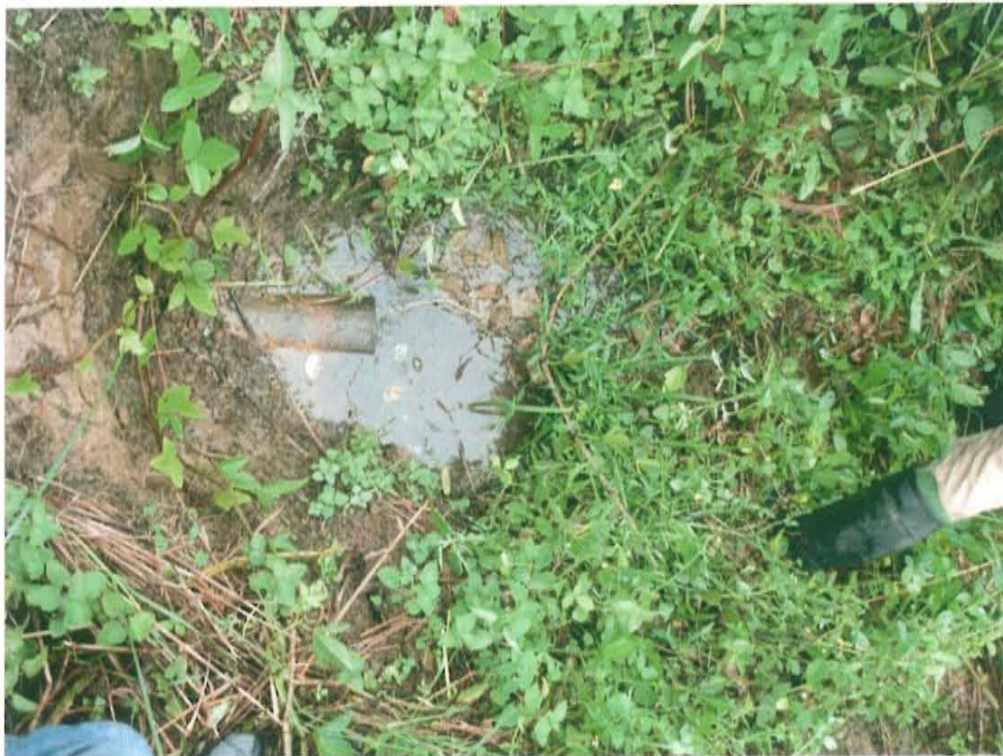
Fotografía N° 4. Restos de tuberías en desuso perteneciente al campamento mal abandonado.
