INFORME N° 853 - 2014-OEFA/DE-SDCA

ASUNTO : Identificación de pasivo ambiental del subsector hidrocarburos con código de Ficha OEFA F01012, ubicado en el Lote I, en el distrito de Pariñas de la provincia Talara del departamento de Piura.

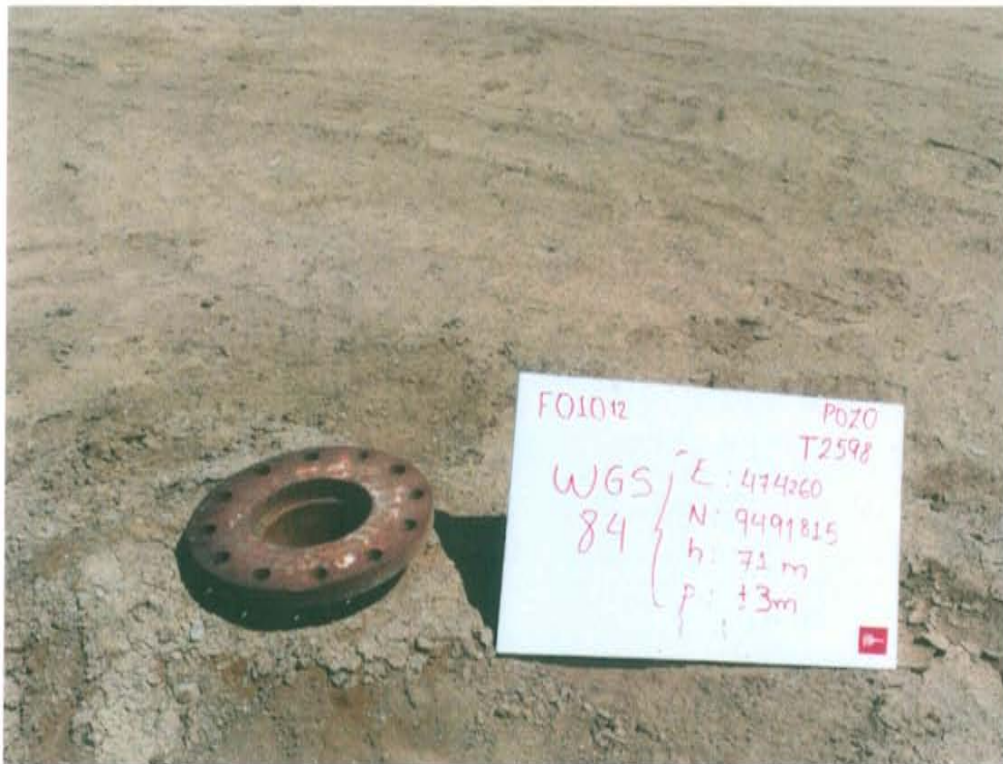
Fotografía N° 1. Identificación del pozo inactivo con código PERUPETRO T2598, en estado corrosivo y con brida.

14. Durante la evaluación in situ realizada por el OEFA del 27 de Mayo del 2014, se pudo observar un pozo con casing corroído a nivel del suelo a una altura de 0,2 m, con brida pero sin llave ni válvula que asegure su hermetismo por lo que se consideró como un pozo abierto; además, se observa líquido mezclado con hidrocarburos en el interior del casing a una altura del cabezal del pozo de 3 m. No se observa evidencia de la cantina en el área por lo que se puede observar suelo con impregnación de hidrocarburos hasta 15 m desde el casing con dirección a un dren natural de escorrentía de lluvia localizado al norte. El pozo se encuentra en un terraplen, es así que existe una vía afirmada al lado del casing y no se tiene indicios de afloramientos reciente de hidrocarburo ni emisiones de gas desde el pozo.

Pozo con casing corroído a nivel del suelo a una altura de 0,2 m, con brida pero sin llave ni válvula que asegure su hermetismo por lo que se consideró como un pozo abierto; además, se observa líquido mezclado con hidrocarburos en el interior del casing a una altura del cabezal del pozo de 3 m. No se observa evidencia de la cantina en el área por lo que se puede observar suelo con impregnación de hidrocarburos hasta 15 m desde el casing con dirección a un dren natural de escorrentía de lluvia localizado al norte. El pozo se encuentra en un terraplen, es así que existe una vía afirmada al lado del casing y no se tiene indicios de afloramientos reciente de hidrocarburo ni emisiones de gas desde el pozo.

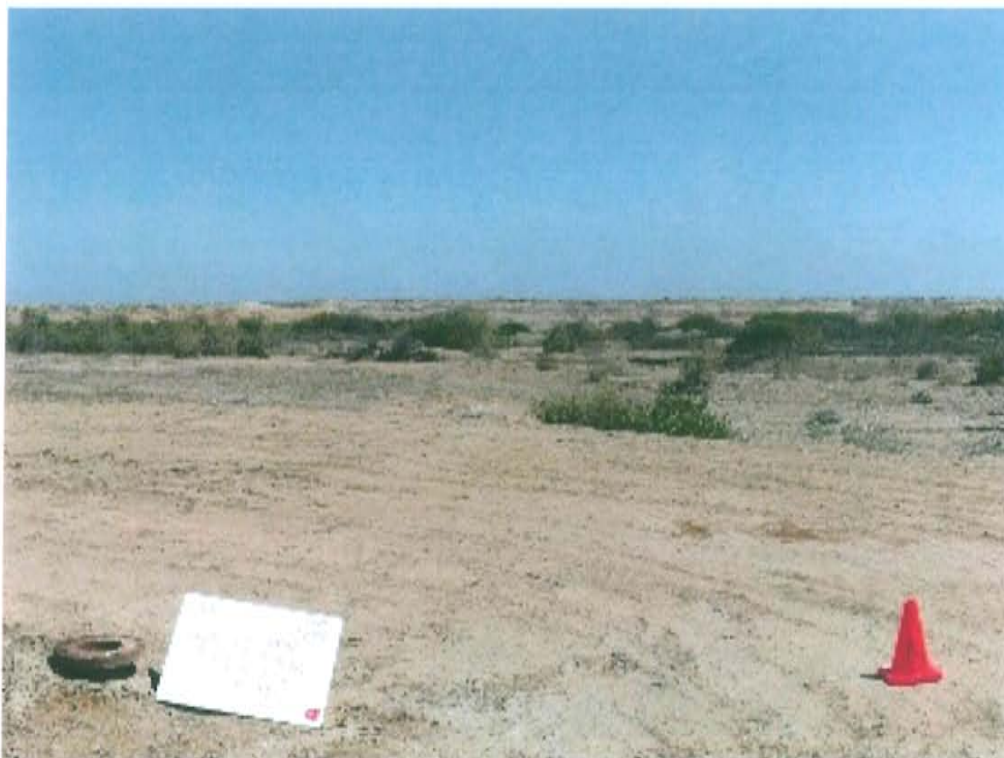
Fotografía N° 2. Vista panorámica del área circundante del pozo inactivo T2598 en el que se visualizan lomas y colinas bajas que rodean el área de planicie en el que se ubica el pozo.

13. La fisiografía está representada por lomas, colinas bajas y dunas aproximadamente a 70 m al oeste del pozo y se reconoció zonas de planicies en donde se localizó el pozo, además también se divisó un dren en suelo natural formado por las lluvias ocasionales a 10 m al norte del pozo que aparentemente habría sido usado como poza de lodos debido a la coloración del suelo en los alrededores. La vegetación es natural y dispersa en pequeños parches de bosque seco con predominancia de vichayo, algarrobo y espino. Además existe acceso al pozo por una vía afirmada y se pudo observar que el área evaluada es hábitat de una especie o varias especies de lagartijas.

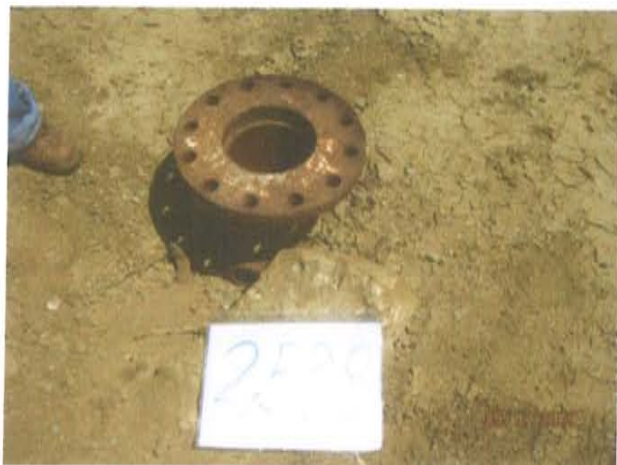
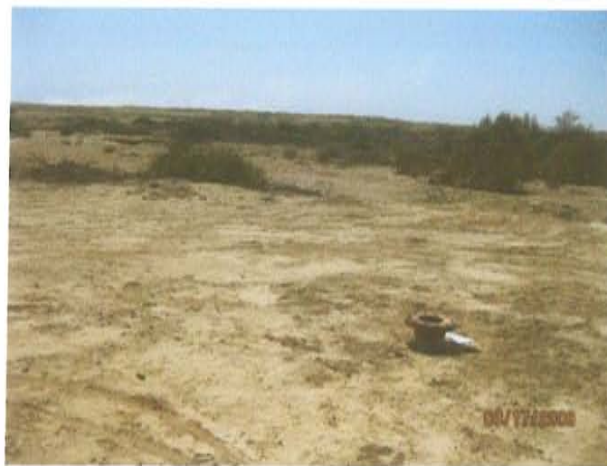
3. REGISTRO FOTOGRÁFICO

El pozo abierto con agua sobresale al nivel de la superficie, se ubica en una llanura de relieve suave y escasa vegetación al entorno. Fue considerado como pasivo ATA.

Por inadecuado abandono de pozo de la anterior actividad de hidrocarburos.
