INFORME N° 869 - 2014-OEFA/DE-SDCA

ASUNTO : Identificación de pasivo ambiental del subsector hidrocarburos con código de Ficha OEFA F00721, ubicado en el Lote XX, en el distrito de Zorritos de la provincia Contralmirante Villar del departamento de Tumbes.

III. IDENTIFICACIÓN DE PASIVO AMBIENTAL DEL SUBSECTOR HIDROCARBUROS CON CÓDIGO DE FICHA OEFA N° F00721

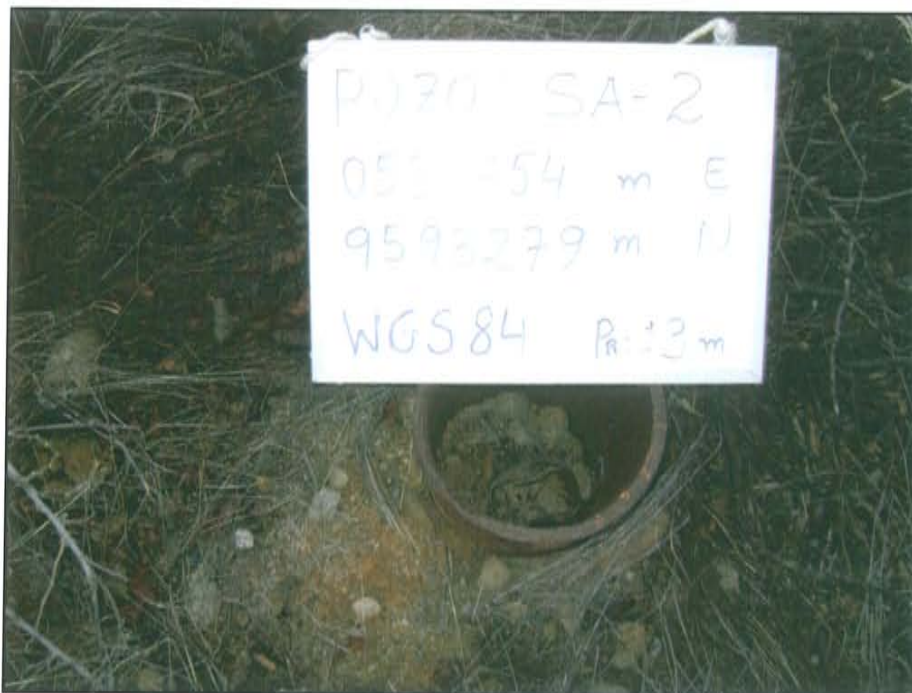
14. Durante la evaluación in situ realizada por el OEFA el 17 de octubre de 2013, se observó el pozo inactivo, con casing abierto, semi enterrado y en estado deteriorado, ubicado a 0,5 m. aproximadamente de una estructura similar al casing. Asimismo, se observó que el pozo no cuenta con cabezal, ni válvulas. Sin embargo, no se observó afloramiento de líquidos ni suelo impregnado con hidrocarburo a nivel superficial, ni tampoco se percibieron olores característicos a hidrocarburos (ver anexos 1 y 2).
15. En ese sentido, de la revisión de los antecedentes y las observaciones en campo se tiene que el pozo se encuentra mal abandonado, toda vez que no se encuentra herméticamente cerrado ni en condiciones seguras para el abandono, conforme se establece en el Artículo 2° del Decreto Supremo N° 032-2004-EM – Reglamento de las Actividades de Exploración y Explotación de Hidrocarburos⁶.

Fotografía N° 1. Pozo inactivo, con casing semi enterrado.

37. Conforme a las conclusiones expuestas, se recomienda remitir el presente Informe a la Dirección General de Asuntos Ambientales Energéticos del Ministerio de Energía y Minas, para su conocimiento y fines pertinentes.

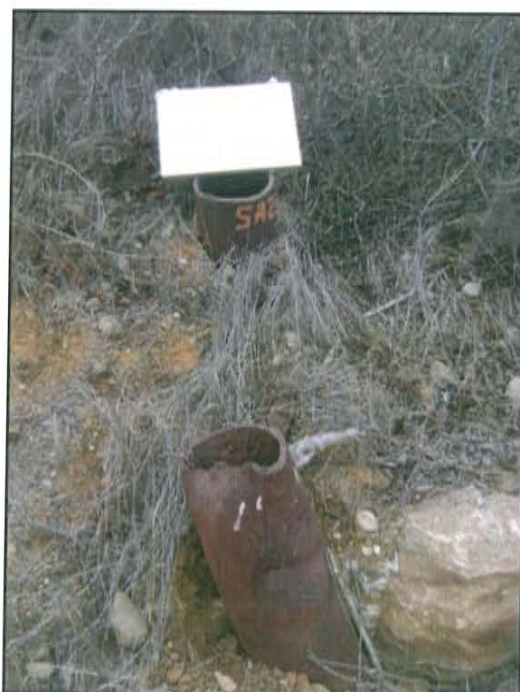
13. La zona evaluada donde se ubica el pozo, se caracteriza por tener una topografía ligeramente ondulada y poco inclinada, se encuentra ubicada dentro de un bosque seco ralo con presencia predominante de pastos naturales, algarrobos y matorrales secos. Asimismo, se encuentra encima de loma y a 300 m aproximadamente se evidencia población asentada llamada, según la empresa Petrolera Monterrico S.A. (Petromont), AA.HH. Cerro El Muco, también se observa una trocha carrozable que llega al pozo.

Fotografía N° 2. La zona evaluada se caracteriza por tener una topografía ligeramente ondulada, ubicada dentro de un bosque seco ralo.

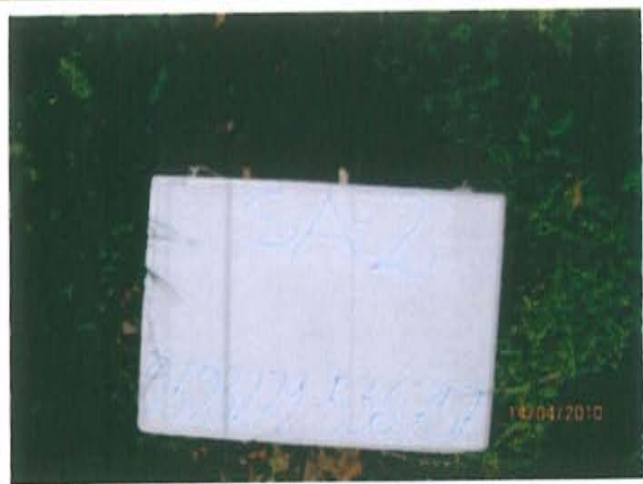
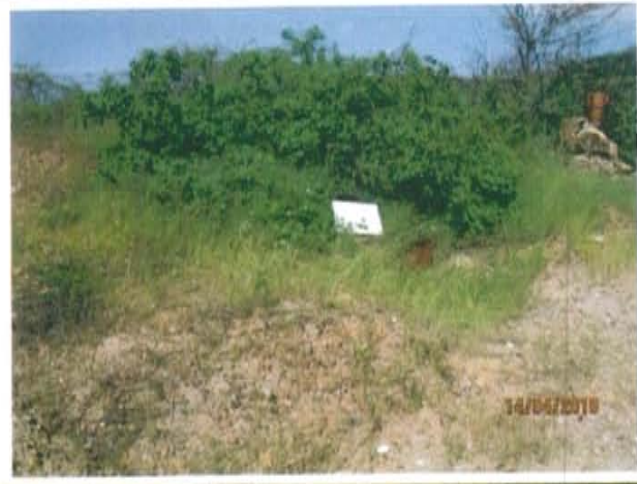
3. REGISTRO FOTOGRÁFICO

Pozo inactivo, está representado por un casing de 6" relleno de cemento y protegido en su base con concreto, se encuentra en una pequeña plataforma al costado de una trocha carrozable por donde se accede.

Inadecuado abandono de pozo por antigua actividad de exploración de hidrocarburos
