**INFORME N° 864 - 2014-OEFA/DE-SDCA****PARA** : **JOSÉ IGNACIO PEÑA DE CÁRDENAS**
Director de Evaluación**DE** : **ADY ROSIN CHINCHAY TUESTA**
Subdirectora de Calidad Ambiental**CARLOS ALLEN GUILLÉN PANTIGOZO**Coordinador de la Unidad de Identificación de Pasivos Ambientales
del Subsector Hidrocarburos**FRANCHESCA PINEDA TASAYCO**Tercero Evaluador de la Unidad de Identificación de Pasivos
Ambientales del Subsector Hidrocarburos**ASUNTO** : Identificación de pasivo ambiental del subsector hidrocarburos con
código de Ficha OEFA F00922, ubicado en el Lote III, en el distrito de
La Brea de la provincia Talara del departamento de Piura.**FECHA** : San Isidro, 15 OCT. 2014

1. El presente Informe tiene por objeto comunicar que el pozo mal abandonado (con código PERUPETRO T2393) constituye un pasivo ambiental del subsector hidrocarburos, identificado con código de Ficha OEFA F00922. Este pasivo ambiental se encuentra ubicado en el Lote III, en el distrito de La Brea de la provincia Talara del departamento de Piura, el cual fue verificado en campo el 26 de abril de 2014.

III. IDENTIFICACIÓN DE PASIVO AMBIENTAL DEL SUBSECTOR HIDROCARBUROS CON CÓDIGO DE FICHA OEFA F00922

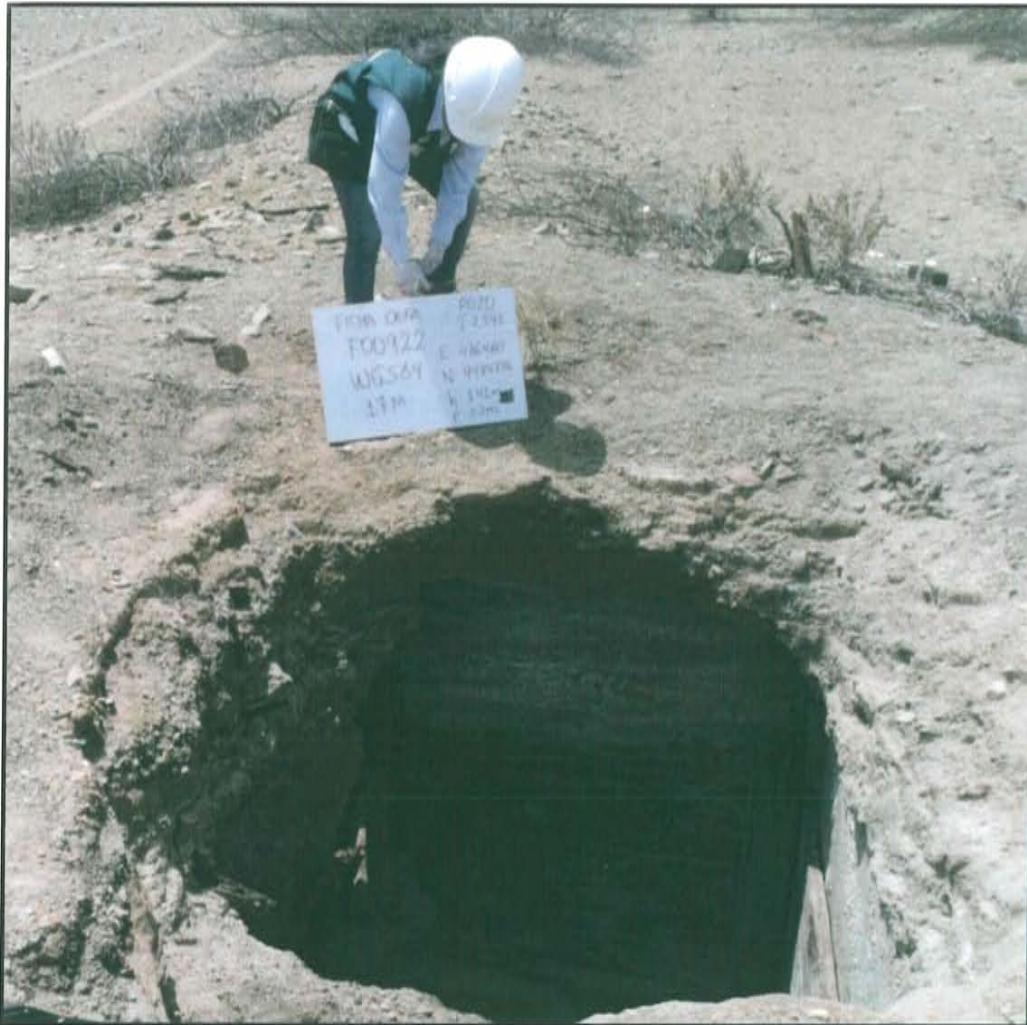
14. En la visita realizada por el OEFA el 26 de abril del 2014, se observó que en el pozo inactivo no se puede visualizar el casing, sólo se puede apreciar la cantina de 2 niveles; el primero de revestimiento de madera con una profundidad de 2,5 m y la segunda, de tierra compactada en la cual no se puede visualizar el fondo. No se aprecia suelo impregnado con hidrocarburo a nivel de superficie, ni olores característicos a hidrocarburos. Hay presencia de restos de madera y botellas plásticas alrededor del pozo. No se observaron poblaciones asentadas en las cercanías al pozo. (ver Anexos 1, 2 y 3).

Fotografía N° 1. Pozo T2393 con casing no visible.

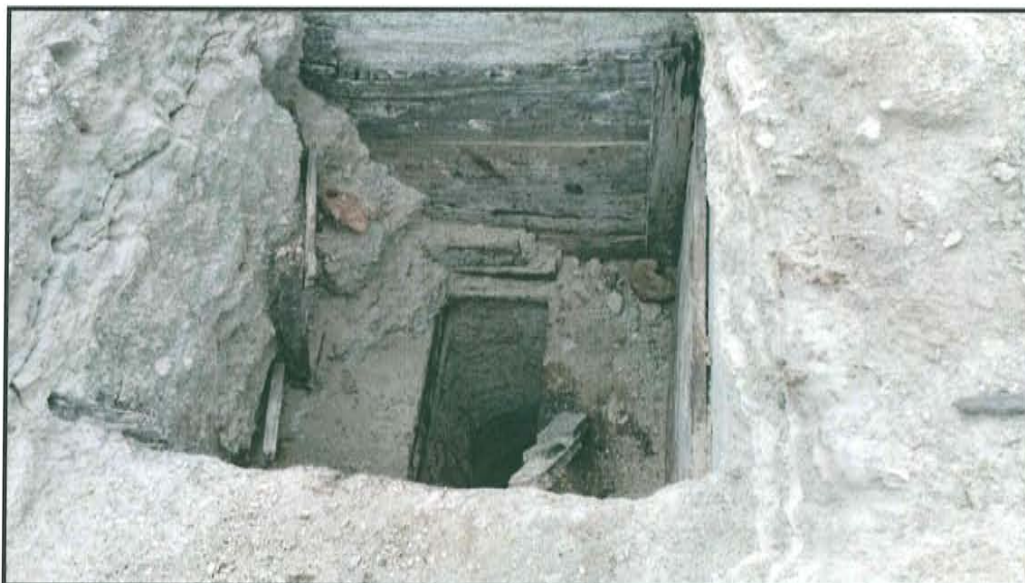
Fotografía N° 2. Vista más cercana a la cantina del pozo T2393.

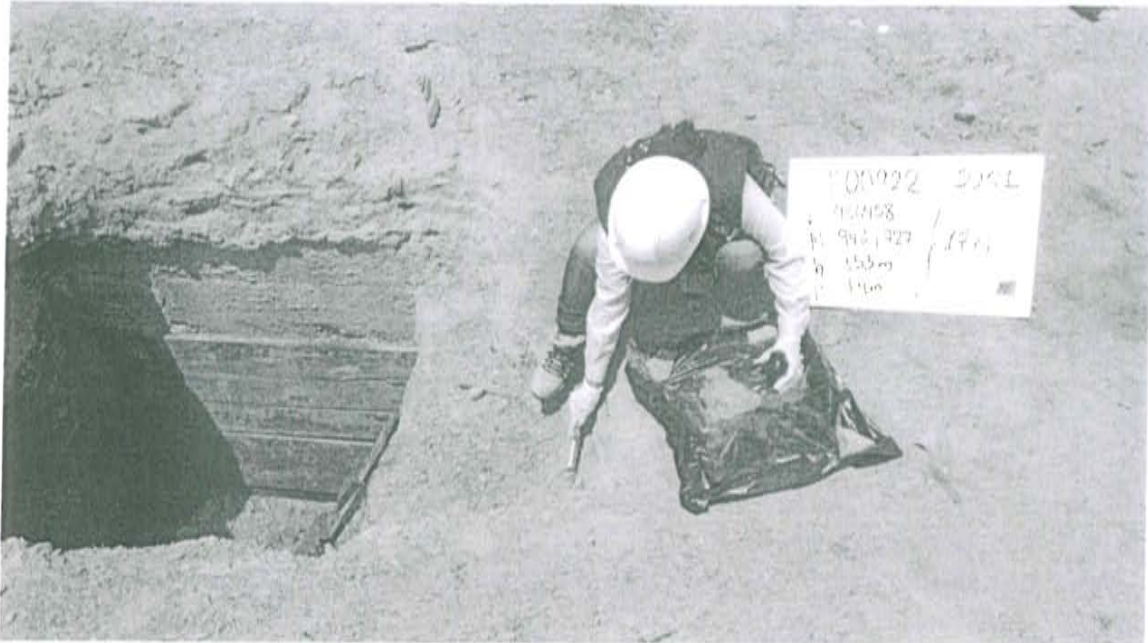
Fotografía N° 1. Toma de muestra en el punto F00922-SU01, ubicado a 1.50 m de distancia del casing del pozo T2393 a una profundidad de 0.20 m de la superficie del suelo.

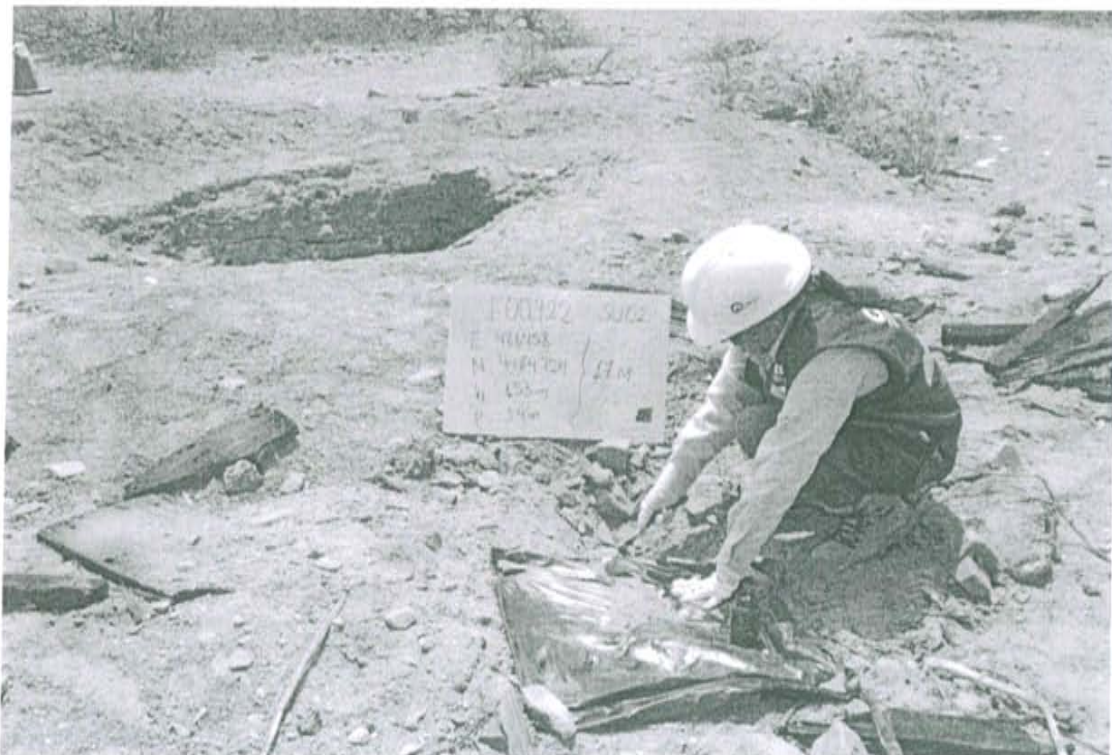
Fotografía N° 2. Toma de muestra en el punto F00922-SU02, ubicado a 3m de distancia del casing del pozo T2393 a una profundidad de 0.25 m de la superficie del suelo.

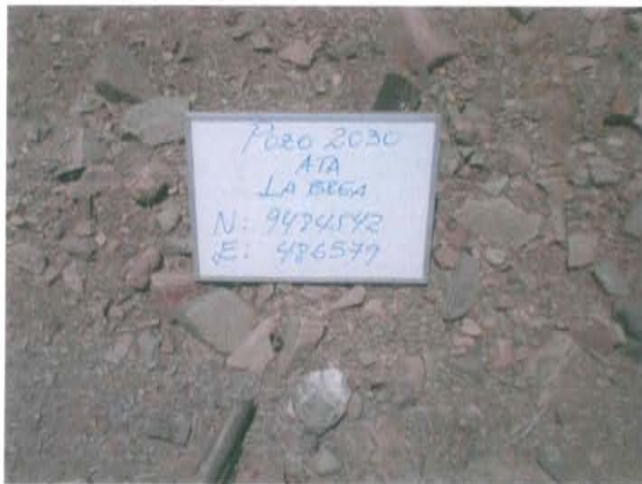
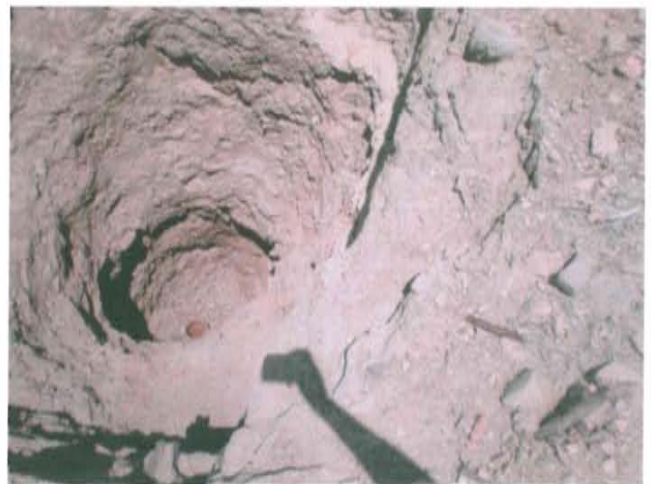
3. REGISTRO FOTOGRÁFICO

En el pozo ATA T2030 se observó residuos de fierro, no se observó suelos impregnados con hidrocarburos a nivel de superficie, no se observaron poblaciones cercanas, la zona no cuenta con vías de acceso al pozo. Las especies vegetales de la zona son: Espino, Gramíneas y Zapote, entre otras.

Pozo mal abandonado
