INFORME N° 842 - 2014-OEFA/DE-SDCA

ASUNTO : Identificación de pasivo ambiental del subsector hidrocarburos con código de Ficha OEFA F00578, ubicado en el Lote VII/VI (Ex Lote VII), en el distrito de La Brea de la provincia de Talara del departamento de Piura.

III. IDENTIFICACIÓN DE PASIVO AMBIENTAL DEL SUBSECTOR HIDROCARBUROS CON CÓDIGO DE FICHA OEFA F00578

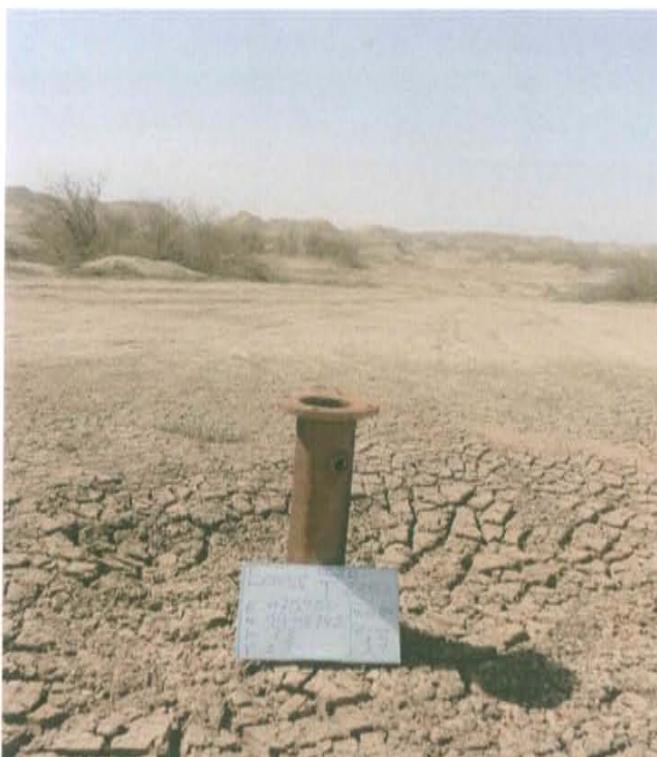
Fotografía N° 1. Pozo inactivo sin casing y cabezal ni válvula que sobresale 1 m sobre la superficie del suelo.

16. En ese sentido, de la revisión documentaria y evaluación in situ se tiene que el pozo se encuentra mal abandonado, toda vez que no se encuentra herméticamente cerrado ni en condiciones seguras para el abandono, conforme se establece el Artículo 2° del Decreto Supremo N° 032-2004-EM - Reglamento de las Actividades de Exploración y Explotación de Hidrocarburos⁶.

40. Sobre la base de las consideraciones expuestas, es posible formular las siguientes conclusiones:
- (i) El pozo identificado con código PERUPETRO T2853, califica como un pozo mal abandonado debido a que no se encuentra herméticamente cerrado ni en condiciones seguras, de conformidad con lo establecido en el Artículo 2° del Decreto Supremo N° 032-2004-EM - Reglamento de las Actividades de Exploración y Explotación de Hidrocarburos.

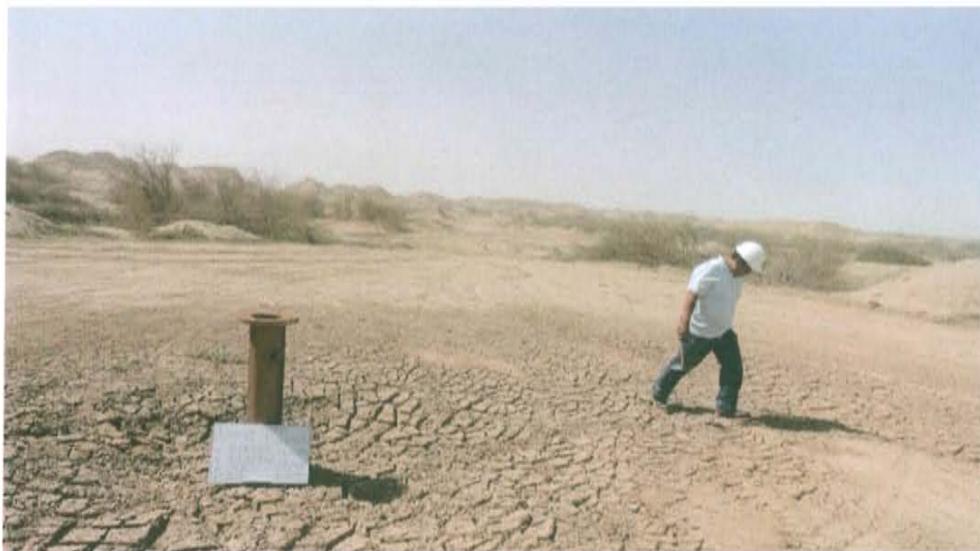
Fotografía N° 2. Pozo inactivo ubicado en la unidad fisiográfica colinas bajas con pendiente onduladas.

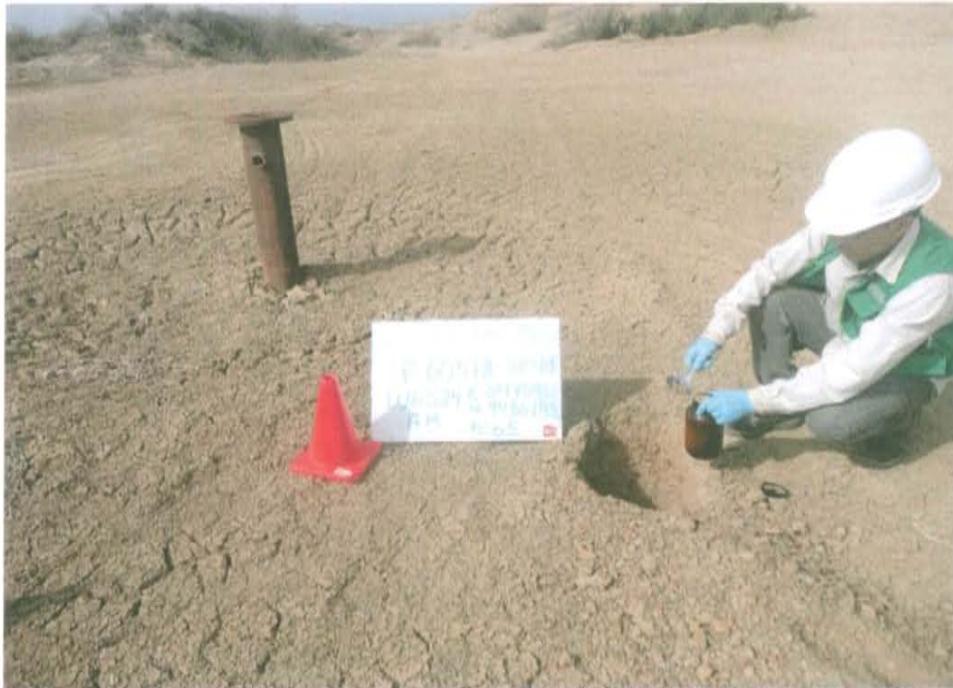
Fotografía N° 3. Punto de muestreo de suelo F00578-SU01 a 2 m del casing y a una profundidad de 0,3 m de la superficie del suelo.

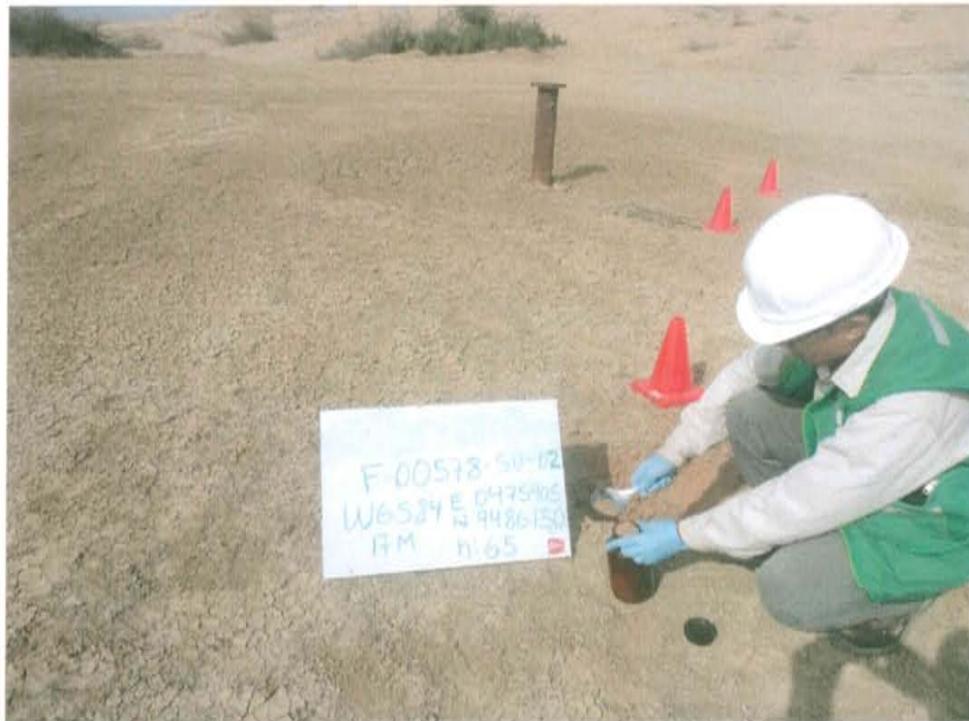
Fotografía N° 4. Punto de muestreo de suelo F00578-SU02 a 5 m del casing y a una profundidad de 0,3 m de la superficie del suelo.

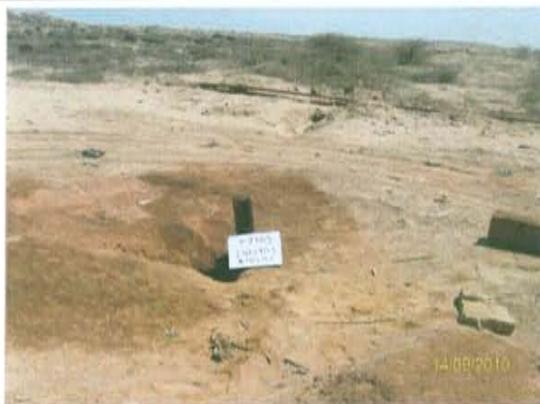
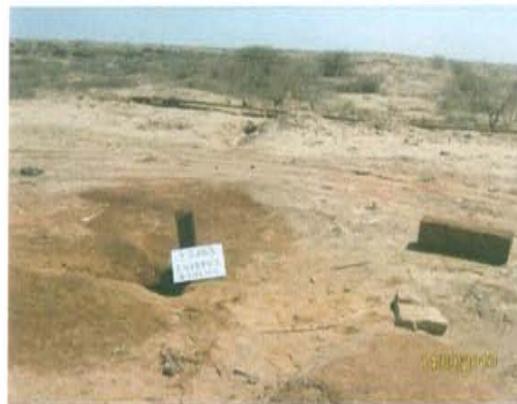
3. REGISTRO FOTOGRÁFICO

Pozo ATA, con fluido en su interior, suelo contaminado con hidrocarburo, cantina destruida con restos de madera, a 50 metros de línea de producción, sin acceso vehicular y vegetación seca en la zona.
