**INFORME N° 865 - 2014-OEFA/DE-SDCA****PARA** : **JOSÉ IGNACIO PEÑA DE CÁRDENAS**
Director de Evaluación**DE** : **ADY ROSIN CHINCHAY TUESTA**
Subdirectora de Calidad Ambiental

1. El presente Informe tiene por objeto comunicar que el pozo mal abandonado (con código PERUPETRO T2030) constituye un pasivo ambiental del subsector hidrocarburos, identificado con código de Ficha OEFA F00921. Este pasivo ambiental se encuentra ubicado en el Lote III en el distrito de La Brea de la provincia Talara del departamento de Piura, el cual fue verificado en campo el 26 de abril de 2014.

III. IDENTIFICACIÓN DE PASIVO AMBIENTAL DEL SUBSECTOR HIDROCARBUROS CON CÓDIGO DE FICHA OEFA F00921

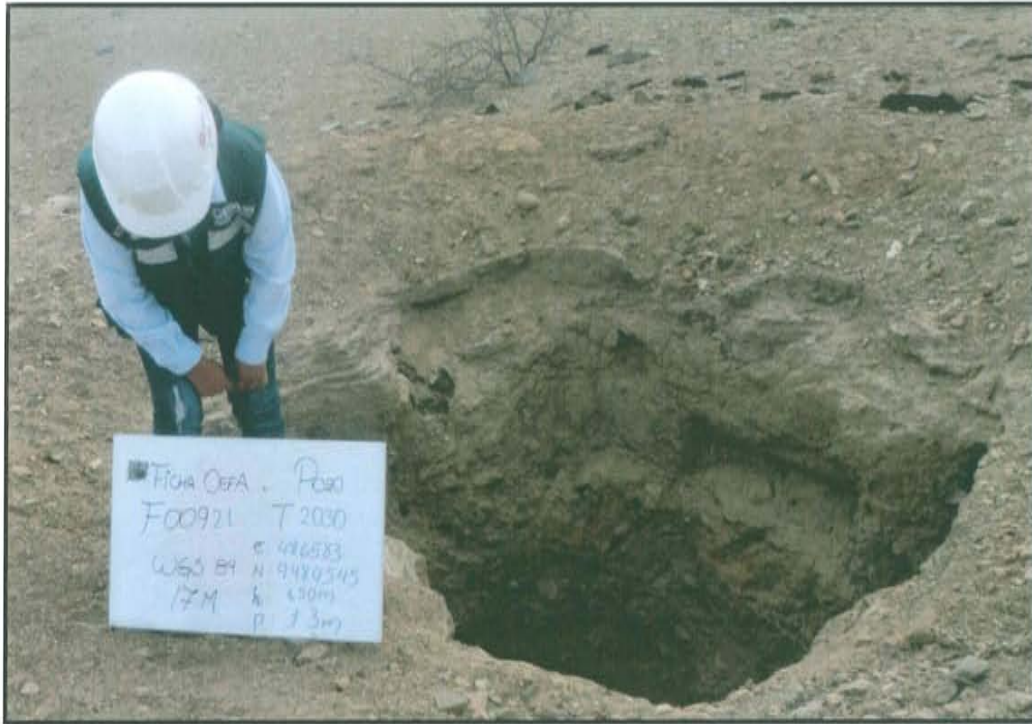
14. En la visita realizada por el OEFA el 26 de abril del 2014, se observó que el pozo inactivo presenta casing de 8 plg con una altura de 1,5 m, el cual se encuentra visible desde la base del hoyo de 6 m de profundidad. No presenta terraplén ni se observaron estructuras abandonadas. No se visualiza suelo impregnado con hidrocarburo a nivel superficial, ni tampoco se percibieron olores característicos a hidrocarburos. Cuenta con acceso vehicular mediante una trocha carrozable (ver Anexos 1, 2 y 3).

Fotografía N° 1. Pozo T2030 presenta casing de 1,5 m de altura que se encuentra dentro de un hoyo de 6 m de profundidad.

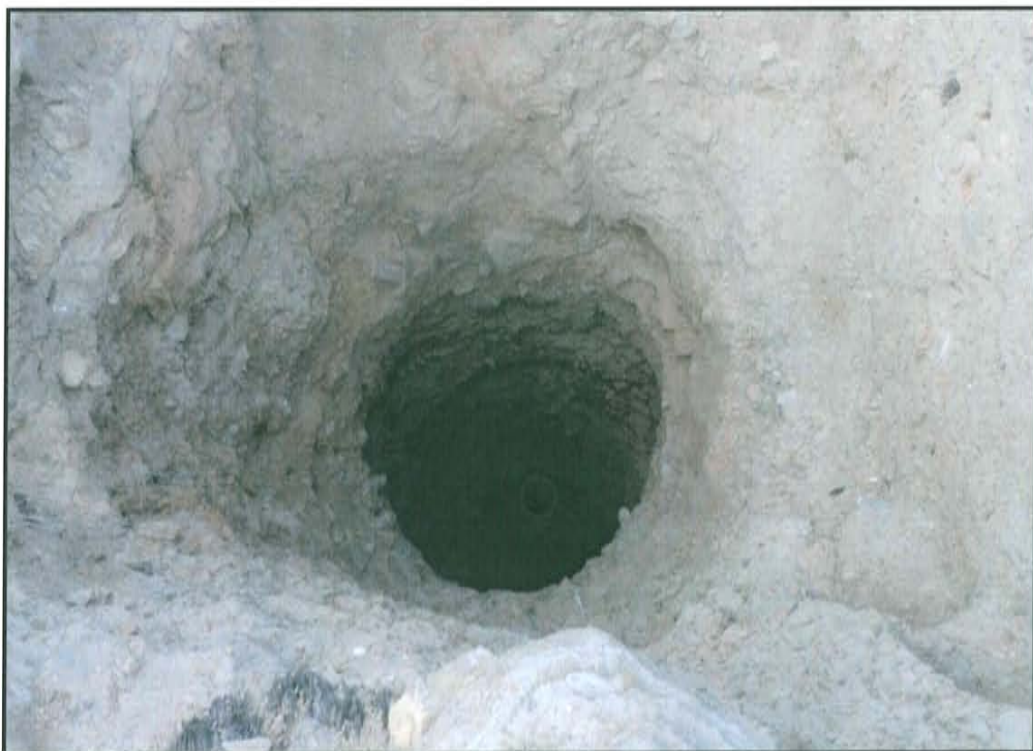
Fotografía N° 2. Vista más cercana al casing del pozo T2030.

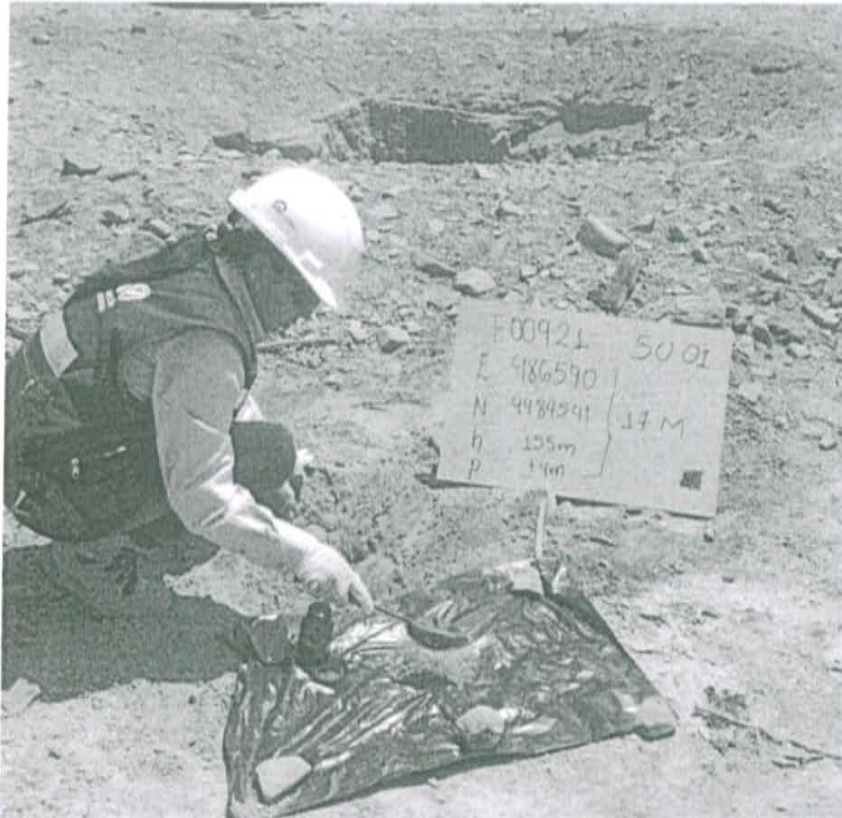
Fotografía N° 1. Toma de muestra en el punto F00921-SU01, ubicado a 3.60 m de distancia del casing del pozo T2030 a una profundidad de 0.25 m de la superficie del suelo.

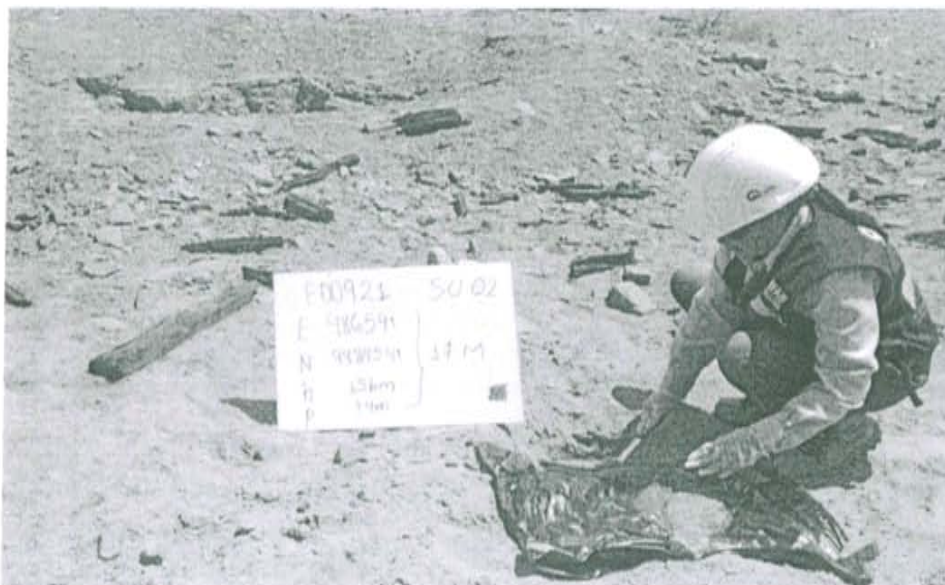
Fotografía N° 2. Toma de muestra en el punto F00921-SU02, ubicado a 5.20 m de distancia del casing del pozo T2030 a una profundidad de 0.25 m de la superficie del suelo.

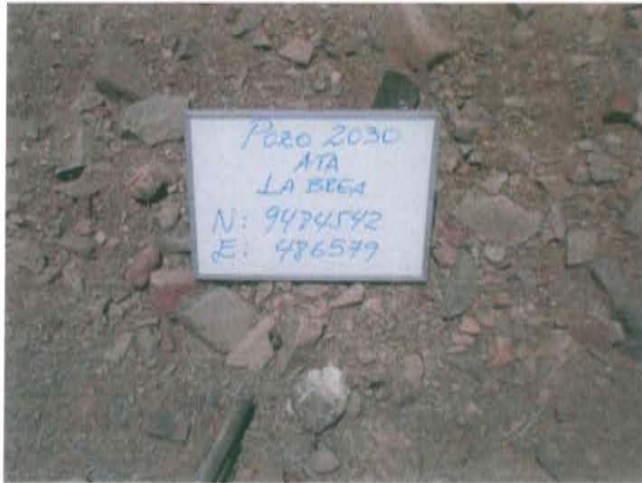
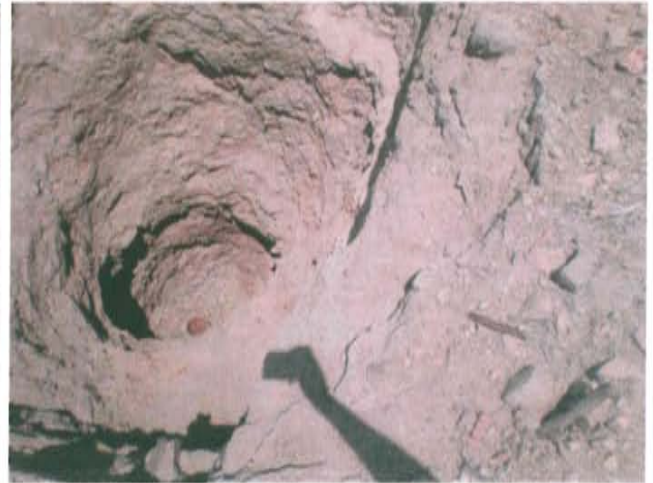
3. REGISTRO FOTOGRÁFICO

En el pozo ATA T2030 se observó residuos de fierro, no se observó suelos impregnados con hidrocarburos a nivel de superficie, no se observaron poblaciones cercanas, la zona no cuenta con vías de acceso al pozo. Las especies vegetales de la zona son: Espino, Gramíneas y Zapote, entre otras.

Pozo mal abandonado
