INFORME N° 054 - 2014-OEFA/DE-SDCA

ASUNTO : Identificación de pasivo ambiental del subsector hidrocarburos con código de Ficha OEFA F01011, ubicado en el Lote I, en el distrito de Pariñas de la provincia Talara del departamento de Piura.

III. IDENTIFICACIÓN DE PASIVO AMBIENTAL DEL SUBSECTOR HIDROCARBUROS CON CÓDIGO DE FICHA OEFA F01011

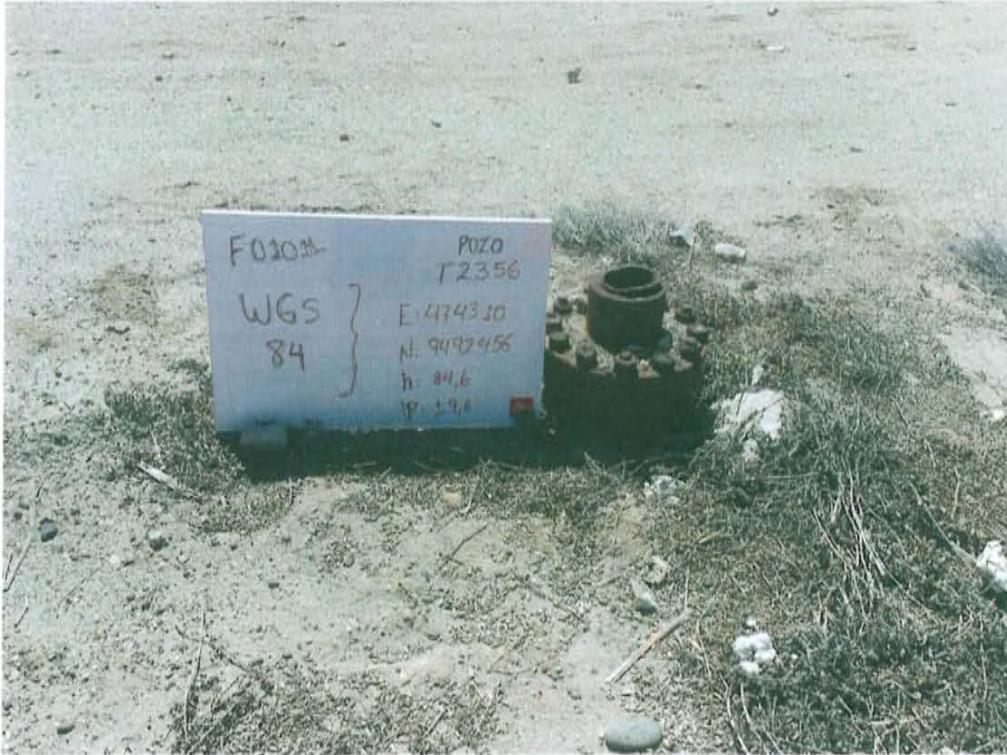
Durante la evaluación in situ realizada por el OEFA del 26 de Mayo del 2014 se pudo observar un pozo inactivo con cabezal abierto, con casing a nivel del suelo a una altura de 0,28 m en estado corrosivo, con brida empernada pero sin válvula de cierre que asegure su hermetismo y sin indicios de afloramiento reciente de hidrocarburo ni de emisión de gas. El casing se encuentra rodeado de material vegetal seco y se puede observar suelo con impregnación de hidrocarburos (ver anexos 1, 2 y 3).

Fotografía N° 1. Identificación del pozo inactivo con código PERUPETRO T2356, presenta casing sin válvulas que aseguren su hermetismo.

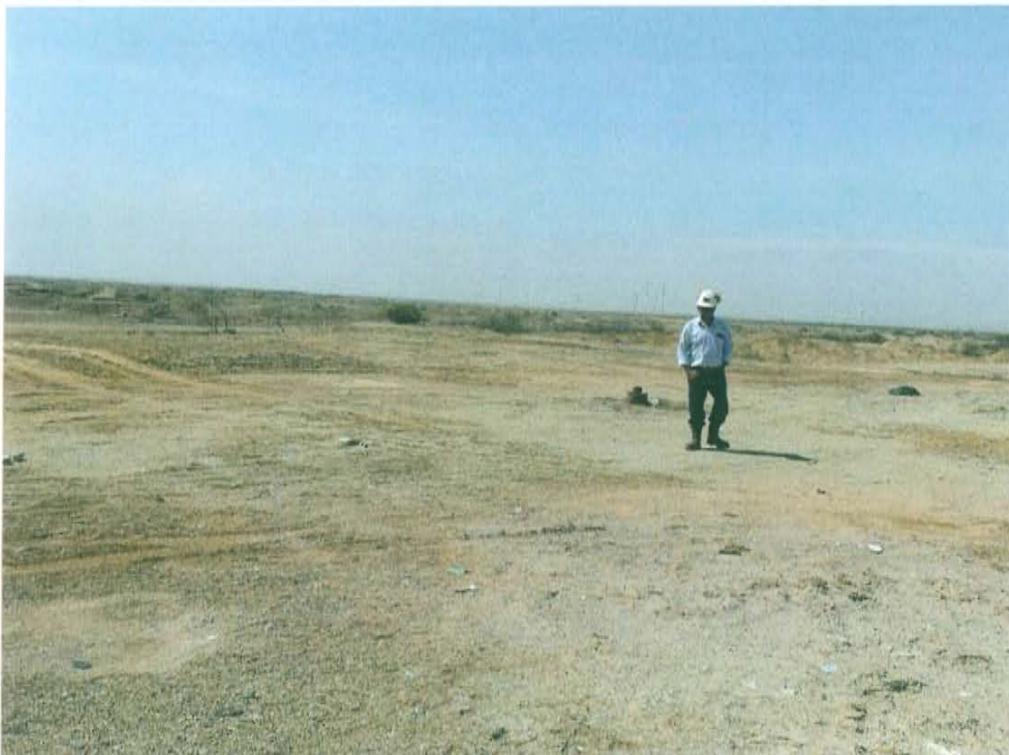
13. La fisiografía está representada por lomas, colinas bajas y dunas aproximadamente a 10 m al norte con zonas de planicies en donde se localizó el pozo con sustrato predominantemente de grava fina de origen aluvial y arenoso. La vegetación es natural de bosque seco con poca densidad de plantas y predominancia de vichayo y faique. Por otro lado, se observa la presencia de cúmulos de residuos de origen doméstico y hospitalario muy cerca al pozo; así también, una planta de gas, una batería de bombeo a 800 m y una unidad de bombeo mecánico de hidrocarburo a 300 m de distancia aproximadamente por lo que existe acceso por una vía afirmada con relieve ondulado al lado del pozo.

Fotografía N° 2. Vista panorámica del área circundante del pozo inactivo T2356 en el que se visualizan lomas y colinas bajas y el área de planicie en el que se ubica el pozo.

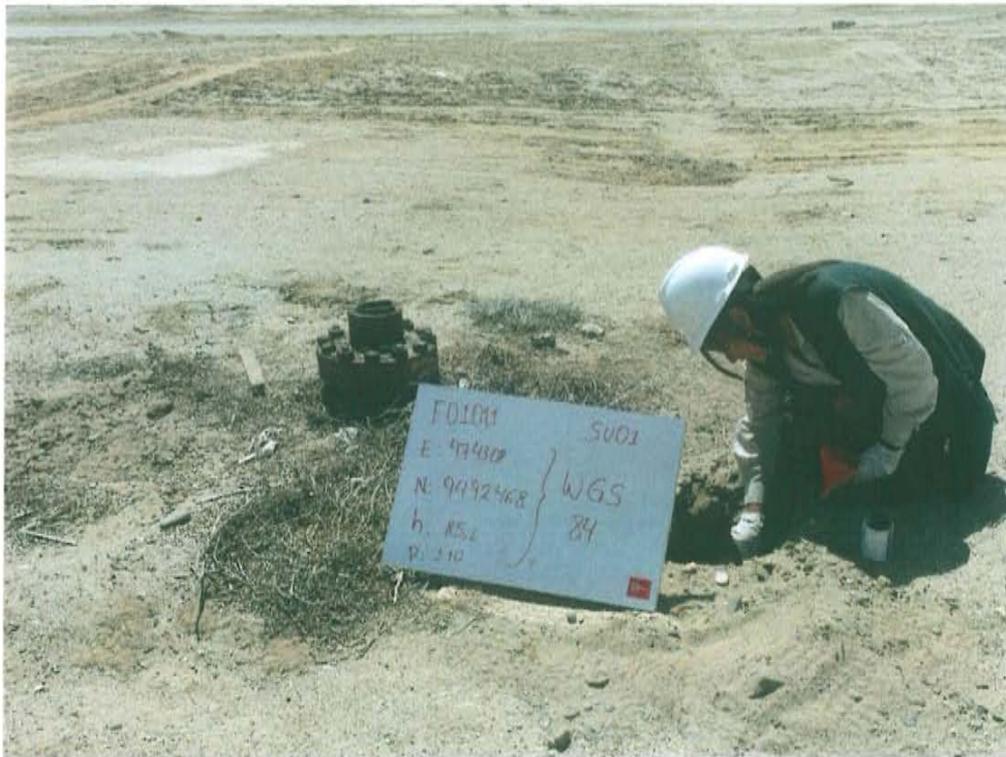
Fotografía N° 3. Toma de muestra de suelo en el punto F01011-SU01, ubicado a 2 m aproximadamente del Pozo T2356, en sustrato fuertemente impregnado

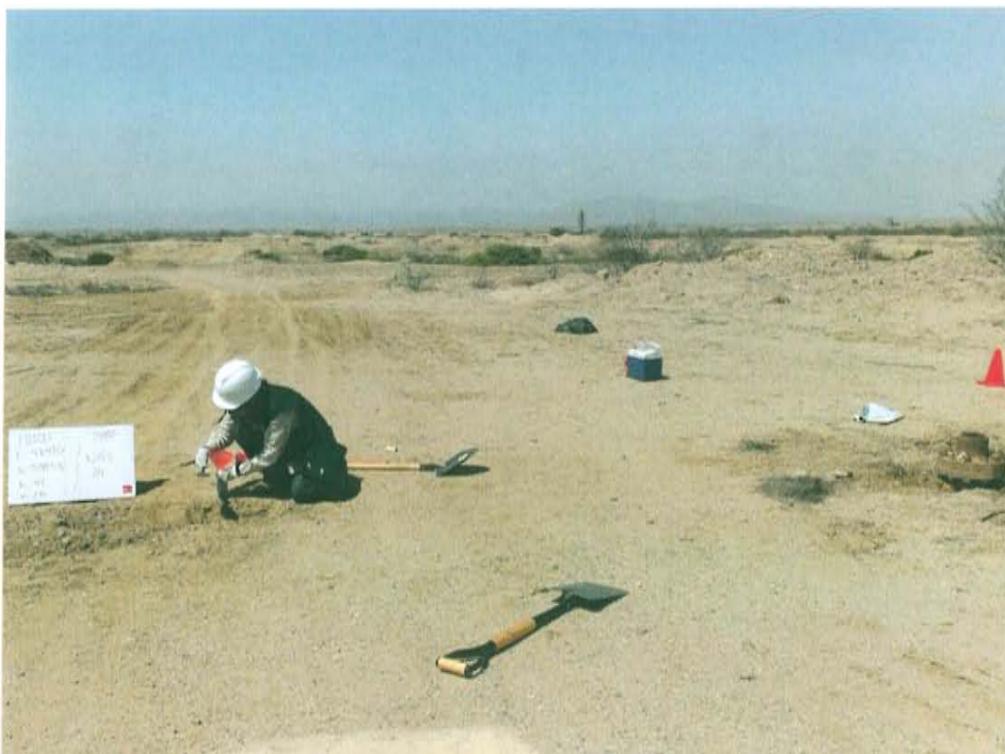
Fotografía N° 4. Toma de muestra de suelo en el punto F01011-SU02, ubicado a 3 m aproximadamente del Pozo T2356, en sustrato impregnado.

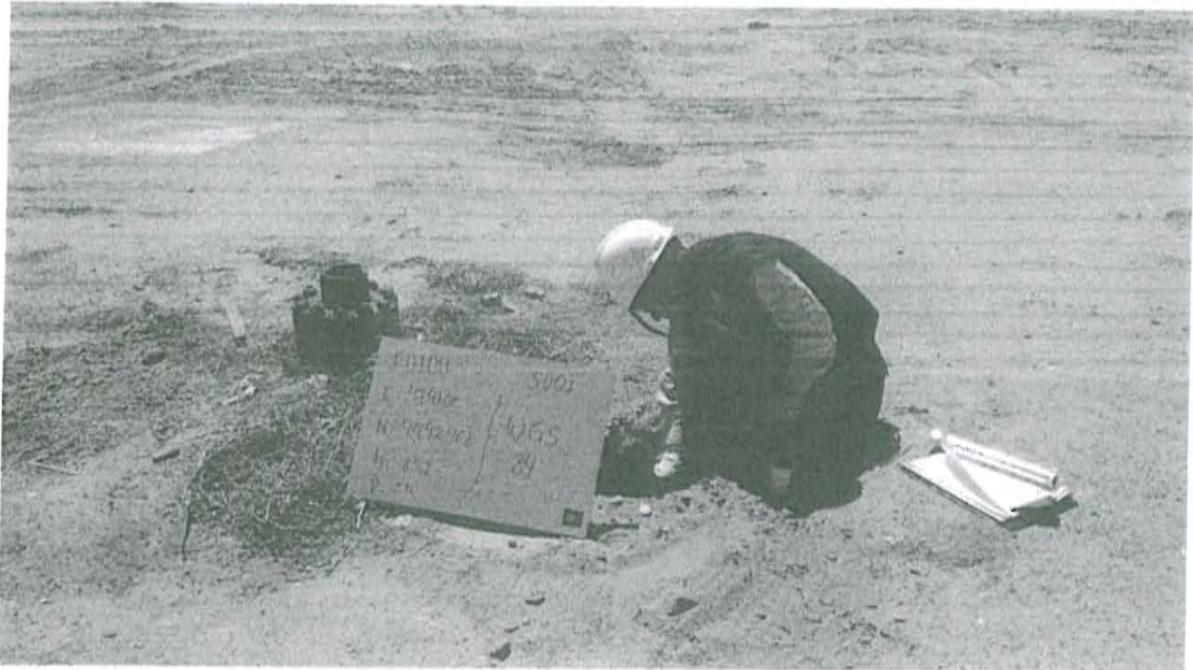
Fotografía N° 1. Toma de muestra de suelo en el punto F01011-SU01, ubicado a 2,00 m aproximadamente del Pozo T2356.

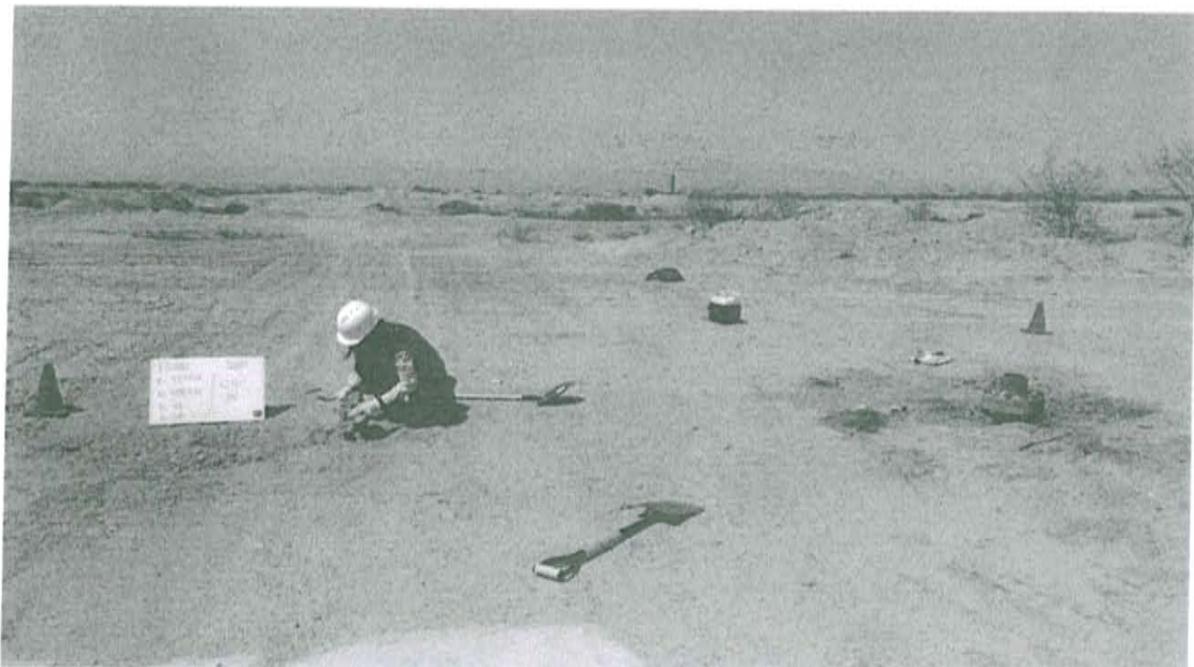
Fotografía N° 2. Toma de muestra de suelo en el punto F01011-SU02, ubicado a 3,00 m aproximadamente del Pozo T2356.

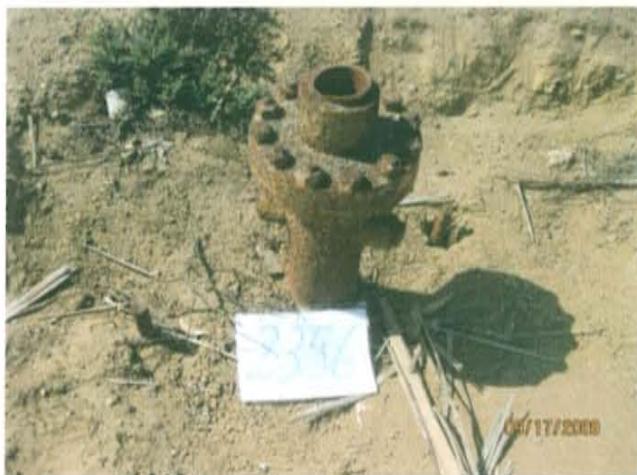
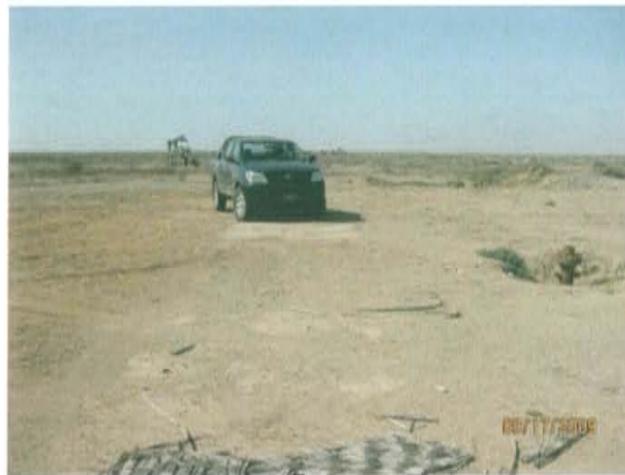
3. REGISTRO FOTOGRÁFICO

El pozo abierto y seco sobresale al nivel de la superficie, se ubica en un hoyo de tierra y en un terreno de relieve suave y escasa vegetación. Cuenta con acceso vial y fue considerado como pasivo ATA.

Por inadecuado abandono de pozo de la anterior actividad de hidrocarburos.
