**INFORME N° 860 - 2014-OEFA/DE-SDCA****PARA** : **JOSÉ IGNACIO PEÑA DE CÁRDENAS**
Director de Evaluación**DE** : **ADY ROSIN CHINCHAY TUESTA**
Subdirectora de Calidad Ambiental**CARLOS ALLEN GUILLÉN PANTIGOZO**
Coordinador de la Unidad de Identificación de Pasivos
Ambientales del Subsector Hidrocarburos**ANGELA ALFARO CORONEL**
Tercero Evaluador de la Unidad de Identificación de Pasivos
Ambientales del Subsector Hidrocarburos**ASUNTO** : Identificación de pasivo ambiental del subsector hidrocarburos
con código de Ficha OEFA F00987, ubicado en el Lote I, en el
distrito de La Brea Negritos de la provincia Talara del
departamento de Piura.**FECHA** : San Isidro, 15 OCT. 2014

1. El presente Informe tiene por objeto comunicar que el pozo mal abandonado (con código PERUPETRO T3404, constituye un pasivo ambiental del subsector hidrocarburos, identificado con código de Ficha OEFA F00987. Este pasivo ambiental se encuentra ubicado en el distrito de La Brea Negritos de la provincia Talara del departamento de Piura, el cual fue verificado en campo el 26 de mayo de 2014.

III. IDENTIFICACIÓN DE PASIVO AMBIENTAL DEL SUBSECTOR HIDROCARBUROS CON CÓDIGO DE FICHA OEFA F00987

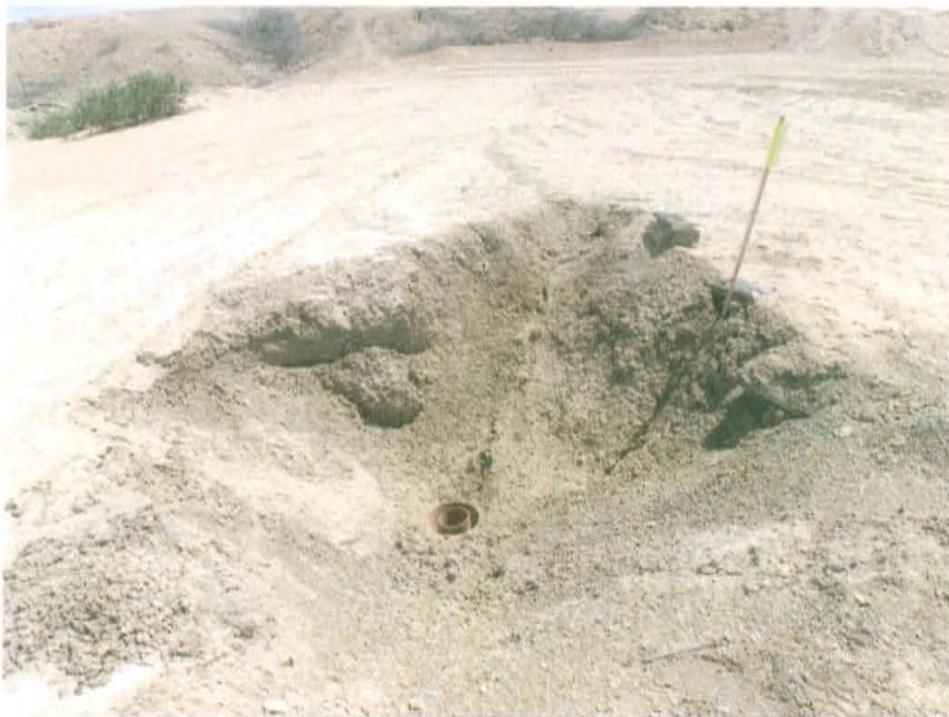
14. Durante la evaluación in situ realizada por el OEFA el 26 de mayo de 2014, se ubicó un pozo inactivo que cuenta con terraplén habilitado y acceso vehicular, el cual se encontró en un hoyo de aproximadamente 3,3 m x 3,3 m x 1,4 m de profundidad, donde se observó el casing sin cabezal ni válvulas que aseguren su hermetismo, con presencia de un tubing de 2.5 pulgadas, estos se encuentran al nivel del suelo y en el interior del pozo

se percibió fluido, sin embargo no se observó afloramiento de fluidos, ni se emisiones de gaseosas provenientes del pozo.

Fotografía N° 1. Se observa Pozo T 3404, con casing abierto al ras del nivel del suelo.

16. En ese sentido, de la revisión documentaria y evaluación in situ se tiene que el pozo se encuentra mal abandonado, toda vez que no se encuentra herméticamente cerrado ni en condiciones seguras para el abandono, conforme se establece el Artículo 2° del Decreto Supremo N° 032-2004-EM - Reglamento de las Actividades de Exploración y Explotación de Hidrocarburos⁶.

40. Sobre la base de las consideraciones expuestas, es posible formular las siguientes conclusiones:
- (i) El pozo identificado con código PERUPETRO T3404, califica como un pozo mal abandonado que no se encuentra herméticamente cerrado ni en condiciones seguras, de conformidad con lo establecido en el en el Artículo 2° del Decreto Supremo N° 032-2004-EM - Reglamento de las Actividades de Exploración y Explotación de Hidrocarburos.

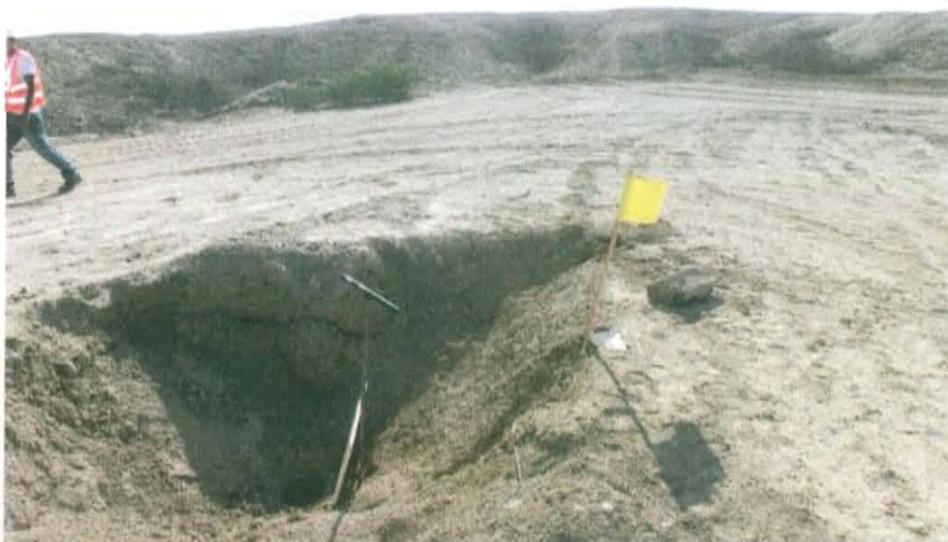
Fotografía N° 2. Vista panorámica de la ubicación del Pozo T3404.

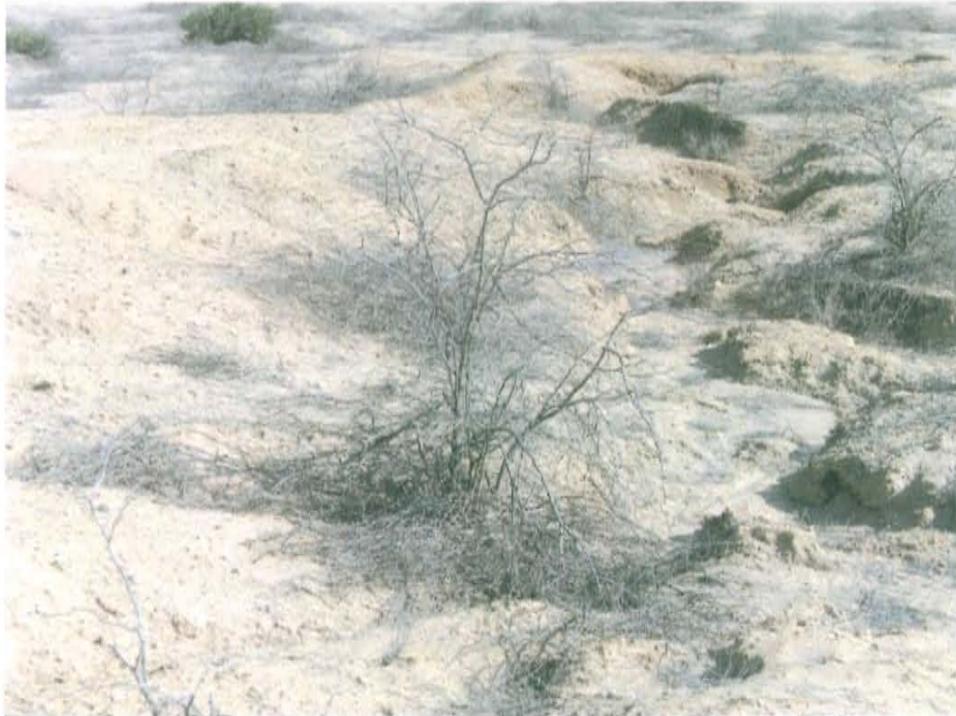
El área evaluada donde se ubica el pozo, presenta un paisaje plano de llanura suavemente ondulada con escasa vegetación propia del lugar como: vichayo y faique, entre los más importantes; asimismo, el terreno ha sido acondicionado con terraplén.

Fotografía N° 3. El Pozo T3404 esta rodeado de escasa vegetación seca.

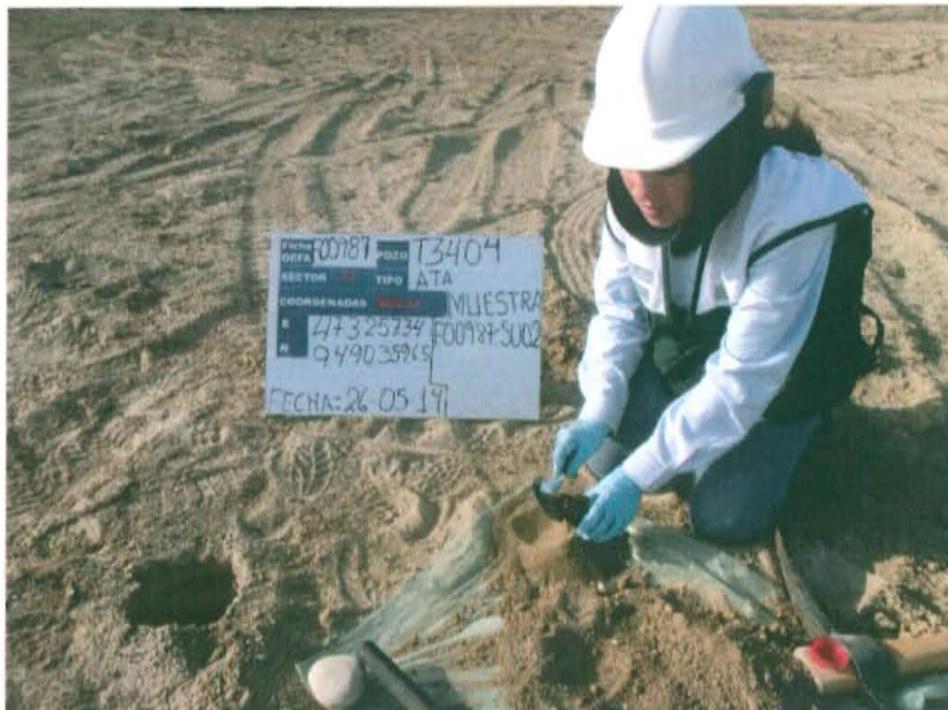
Fotografía N° 4. Toma de muestra F00987-SU02 a una distancia de 17 m del Pozo T3404.

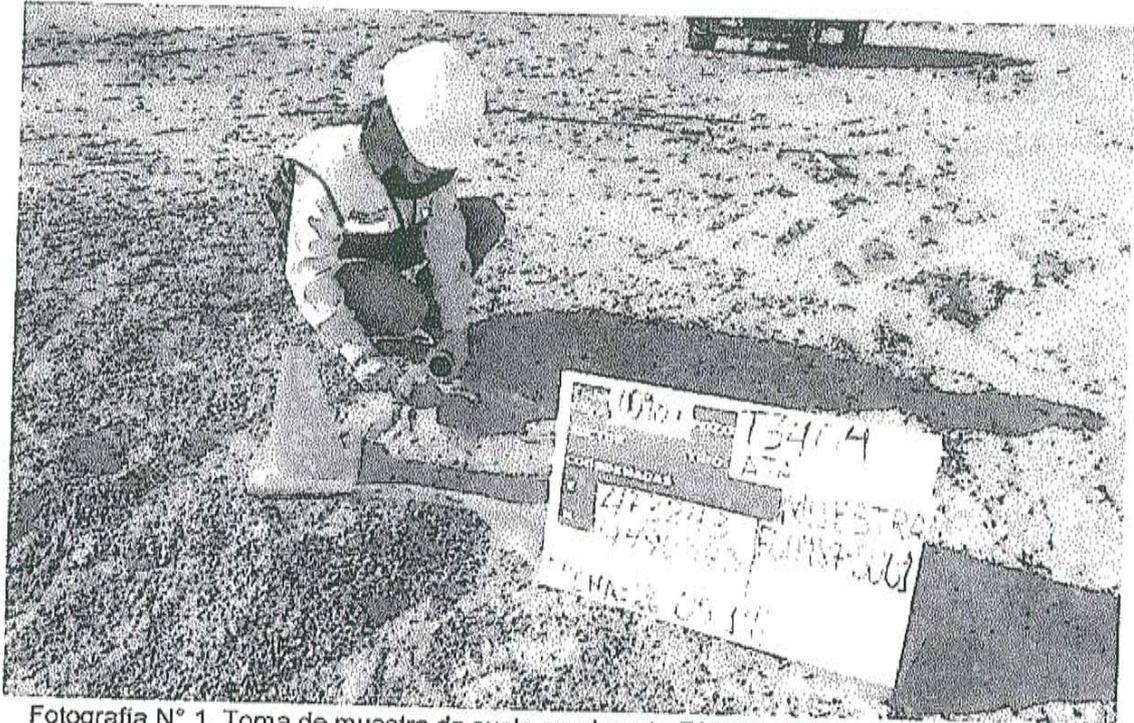
17. Producto del recorrido y exploración del área circundante al pozo, se ubicaron dos (2) puntos para la recolección de igual número de muestras puntuales de suelo para su correspondiente análisis en un laboratorio acreditado por INDECOPI. Para la toma de muestra se siguieron los criterios establecidos en la Guía para Muestreo de Suelos en el marco del Decreto Supremo N° 002-2013-MINAM, Estándares de Calidad Ambiental (ECA) para suelo, aprobado con R.M. N° 085-2014-MINAM - Ministerio del Ambiente.
18. La descripción y ubicación de los puntos de muestreo de suelo; así como, los parámetros analizados en laboratorio se detallan en la Tabla 1 (ver anexo 4).

Fotografía N° 1. Toma de muestra de suelo en el punto F00987-SU01, ubicado a 0,30 m de distancia del Casing, Pozo T3404.

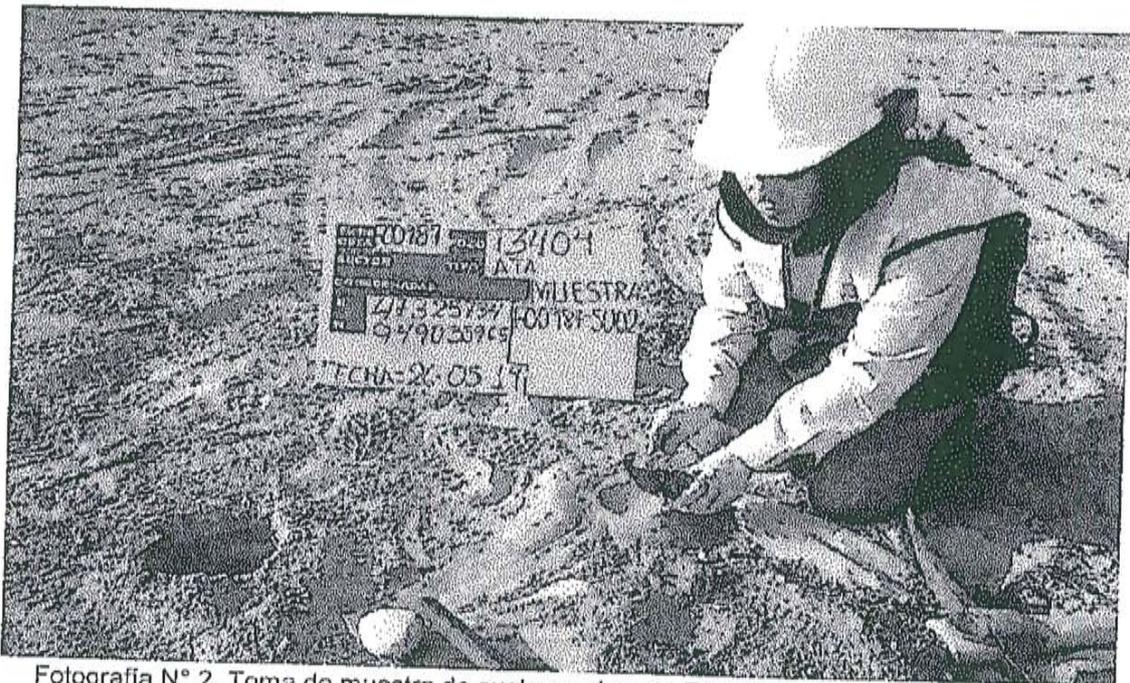
Fotografía N° 2. Toma de muestra de suelo en el punto F00987-SU02, ubicado a 3,0 m de distancia del Casing, Pozo T3404.

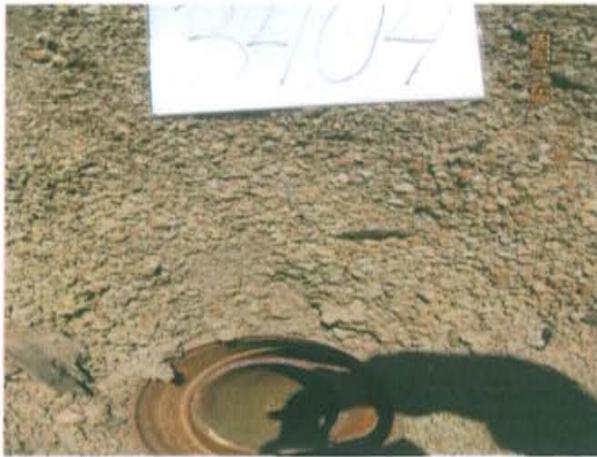
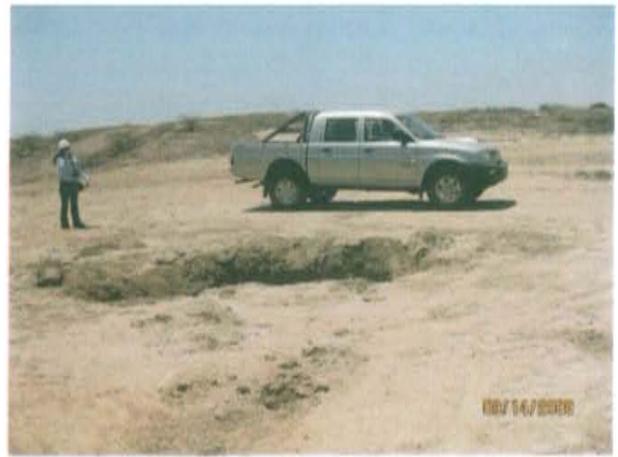
3. REGISTRO FOTOGRÁFICO

Pozo en superficie con contenido de líquidos, se encuentra en un hoyo de tierra en un terreno de relieve erosionado, se le tipificó como pasivo ATA. Cuenta con acceso vial directo.

Por inadecuado abandono de pozo de la anterior actividad de hidrocarburos.
