**INFORME N° 845 - 2014-OEFA/DE-SDCA**

**ASUNTO** : Identificación de pasivo ambiental del subsector hidrocarburos con código de Ficha OEFA F00596, ubicado en el Lote VII/VI (ex lote VII), en el distrito de la Brea de la provincia Talara del departamento de Piura.

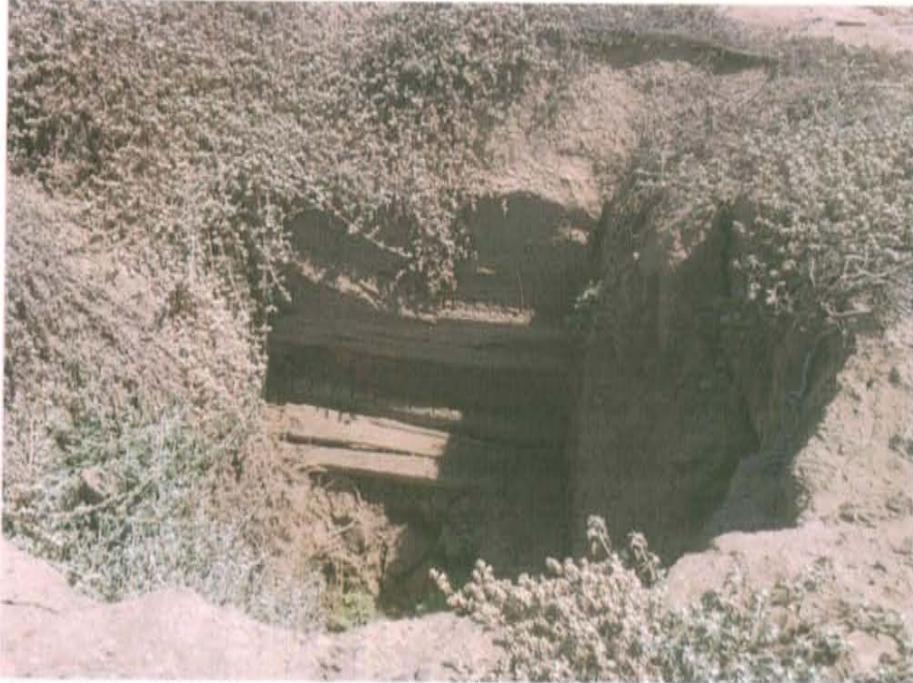
13. Durante la evaluación in situ realizada por el OEFA el 22 de julio de 2013, se observó un pozo inactivo, ubicado en el interior de una excavación de aproximadamente 2,5 m x 3 m x 2 m de profundidad, donde visualizó el casing cortado, sin elementos de cierre en

superficie (Cabezal); además, se observó fluidos dentro del casing a 2,5 m de profundidad desde el nivel del terreno (ver anexos 1 y 2).

Fotografía N° 1. Pozo inactivo ubicado en el interior de una excavación.

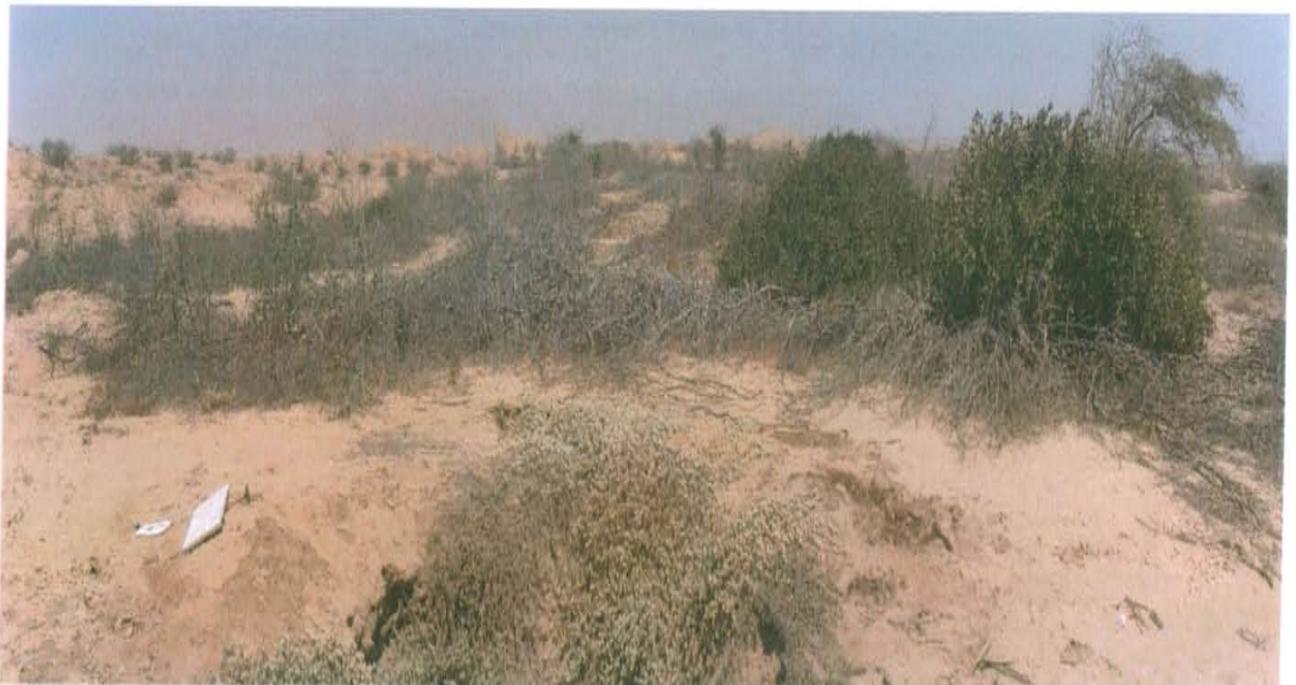
12. El área evaluada se caracteriza por tener una topografía plana con leve pendiente, de escasa vegetación, como pequeñas formaciones de matorrales, asimismo no se observó cursos de agua activos en los alrededores, como tampoco se observan viviendas, ni actividades industriales/extractivas en curso en los 200 m en los alrededores.

Fotografía N° 2. Vista de alrededores al pozo, se puede apreciar el terreno con pendiente leve que no cuenta con terraplén habilitado, ni acceso vehicular.

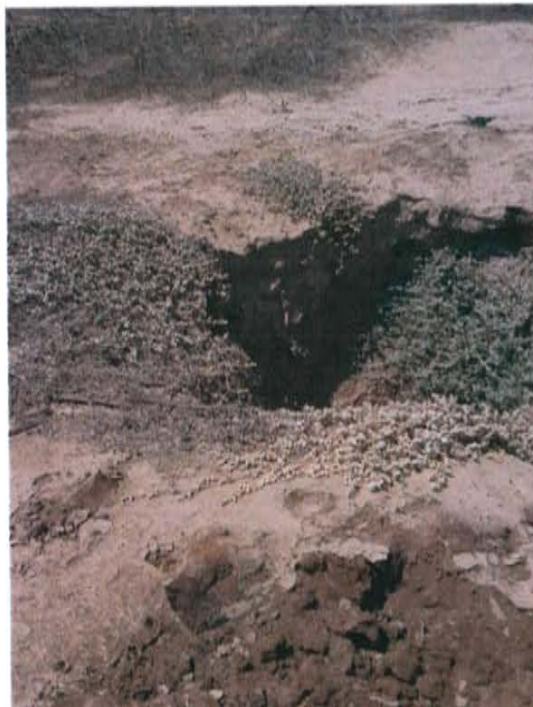
14. Sin embargo no se percibió olores característicos a hidrocarburos por emisiones gaseosas desde el pozo, también se evidenció suelo impregnado con hidrocarburos disperso en los 4 m a la redonda de la ubicación del pozo. Cabe mencionar que no presenta terraplén ni acceso vehicular hasta la ubicación del pozo.
15. En ese sentido, de la revisión de los antecedentes (FICHA PERUPETRO) y las observaciones en campo se tiene que el pozo se encuentra mal abandonado, toda vez que no se encontró elementos de cierre en superficie (Cabezal) que garanticen la hermeticidad, ni condiciones seguras para el abandono, conforme se establece en el Decreto Supremo N° 032-2004-EM - Reglamento de las Actividades de Exploración y Explotación de Hidrocarburos<sup>6</sup>. Además de presentar suelo contaminado con hidrocarburos en el área circundante al pozo.

Fotografía N° 3. Se observó suelo impregnado con hidrocarburos, en los alrededores al pozo.

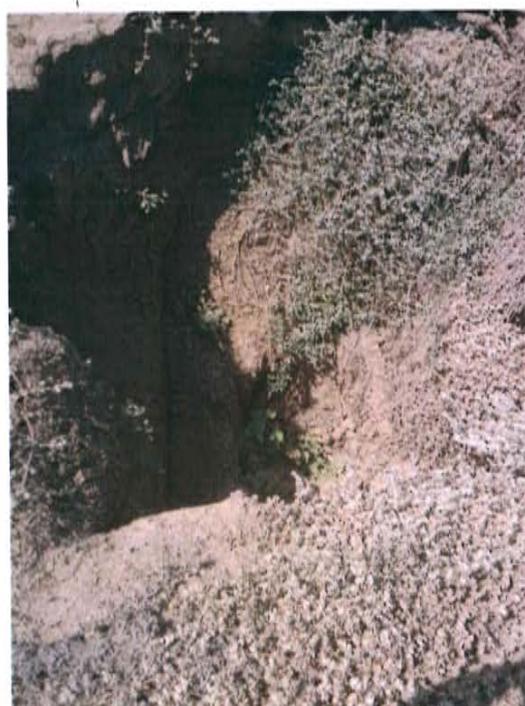
16. Producto del recorrido y exploración del área circundante al pozo, se realizó la toma de una muestra puntual de suelo para su correspondiente análisis en un laboratorio acreditado por INDECOPI. Para la toma de muestra se siguieron los criterios establecidos en la "Guía para Muestreo y Análisis de Suelo" del Ministerio de Energía y Minas del año 2000, en vista que el muestreo se realizó el 22 de julio del 2013.
17. La descripción y ubicación del punto de muestreo de suelo; así como, los parámetros analizados en laboratorio se detallan en la Tabla 1.

Fotografía N° 4. Se realizó la toma de una muestra de suelo, para el análisis determinar la presencia de hidrocarburos.

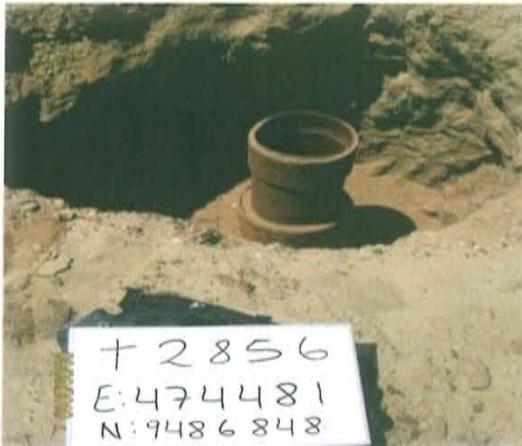
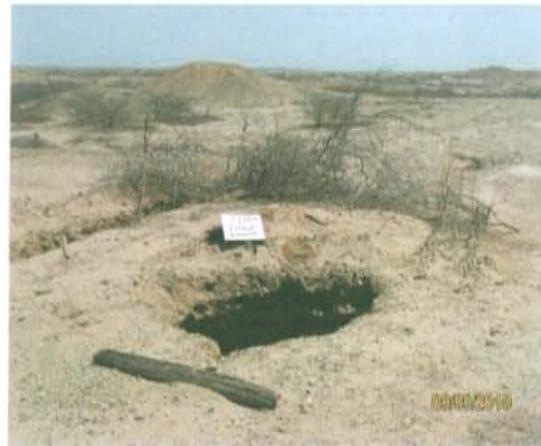
**3. REGISTRO FOTOGRÁFICO**

Pozo ATA, con fluido en su interior, cantina destruida, restos de madera, sin acceso vehicular y escasa vegetación en la zona.
