INFORME N° 840 - 2014-OEFA/DE-SDCA

ASUNTO : Identificación de pasivo ambiental del subsector hidrocarburos con código de Ficha OEFA F01063, ubicado en el Lote VII/VI (ex Lote VI), en el distrito de Pariñas de la provincia Talara del departamento de Piura.

III. IDENTIFICACIÓN DE PASIVO AMBIENTAL DEL SUBSECTOR HIDROCARBUROS CON CÓDIGO DE FICHA OEFA F01063

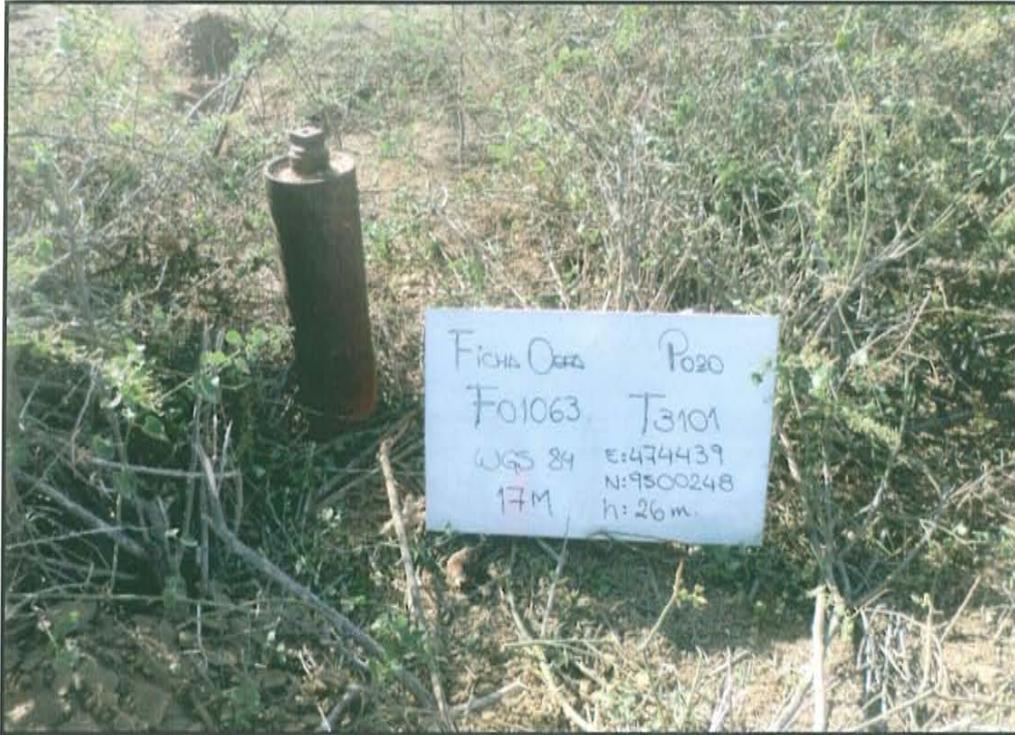
14. En la visita realizada por el OEFA el 28 de mayo del 2014, se observó que el pozo inactivo presenta casing, de 7 plg con una altura de 0,6 m el cual se encuentra visible desde la superficie del suelo. No se aprecia suelo impregnado con hidrocarburo a nivel de superficie en los alrededores del pozo, no se percibieron olores característicos a hidrocarburos. No tiene plataforma ni vías de acceso y se encuentra rodeado de abundante vegetación típica de la zona. No se observaron viviendas cercanas al pozo. (ver Anexos 1, 2 y 3).

Fotografía N° 1. Pozo T3101 en el cual se visualiza casing de 7 plg que se encuentra visible a una altura de 0,6 m.

16. En ese sentido, de la revisión documentaria y evaluación in situ se tiene que el pozo se encuentra mal abandonado, ya que no se encuentra en condiciones seguras tal como se establece en el Artículo 2° del Decreto Supremo N° 032-2004-EM – Reglamento de las Actividades de Exploración y Explotación de Hidrocarburos⁶.

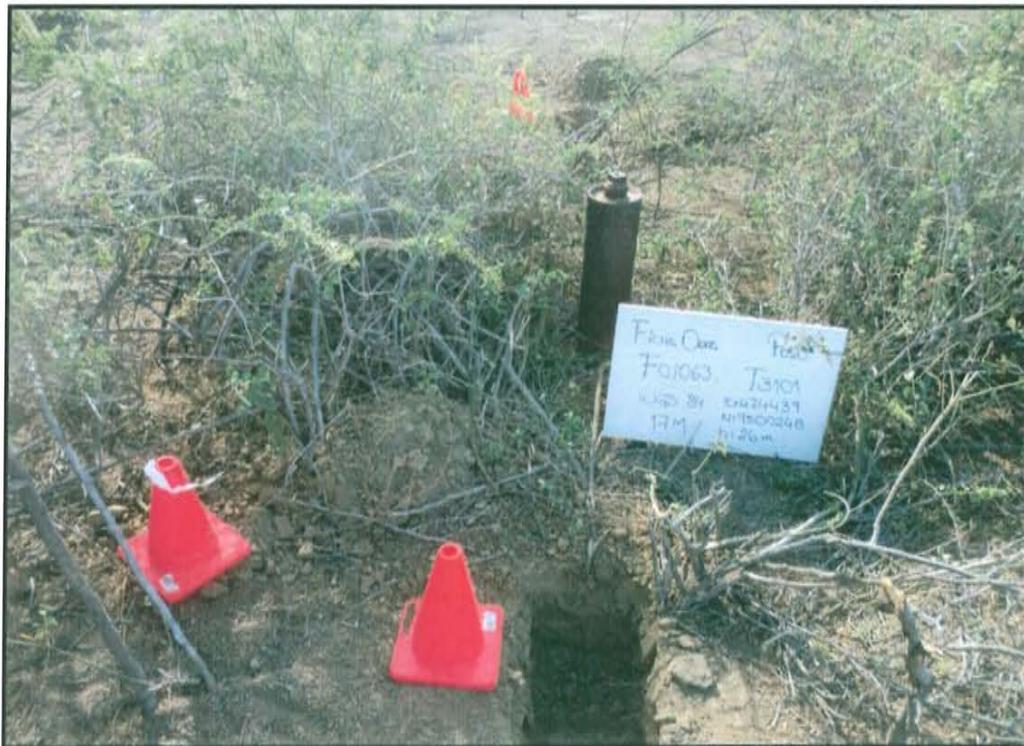
13. La zona donde está ubicado el pozo se caracteriza por ser una planicie con presencia de vegetación natural arbórea y arbustiva de uso no económico como el algarrobo, sapote, vichayo, faique, espino, entre otros. El suelo es de origen coluvialuvial, producto de la deposición de materiales arrastrados por la corriente de agua de poco

Fotografía N° 2. Vista más amplia de la zona circundante al pozo T3101 que se encuentra rodeado de abundante vegetación.

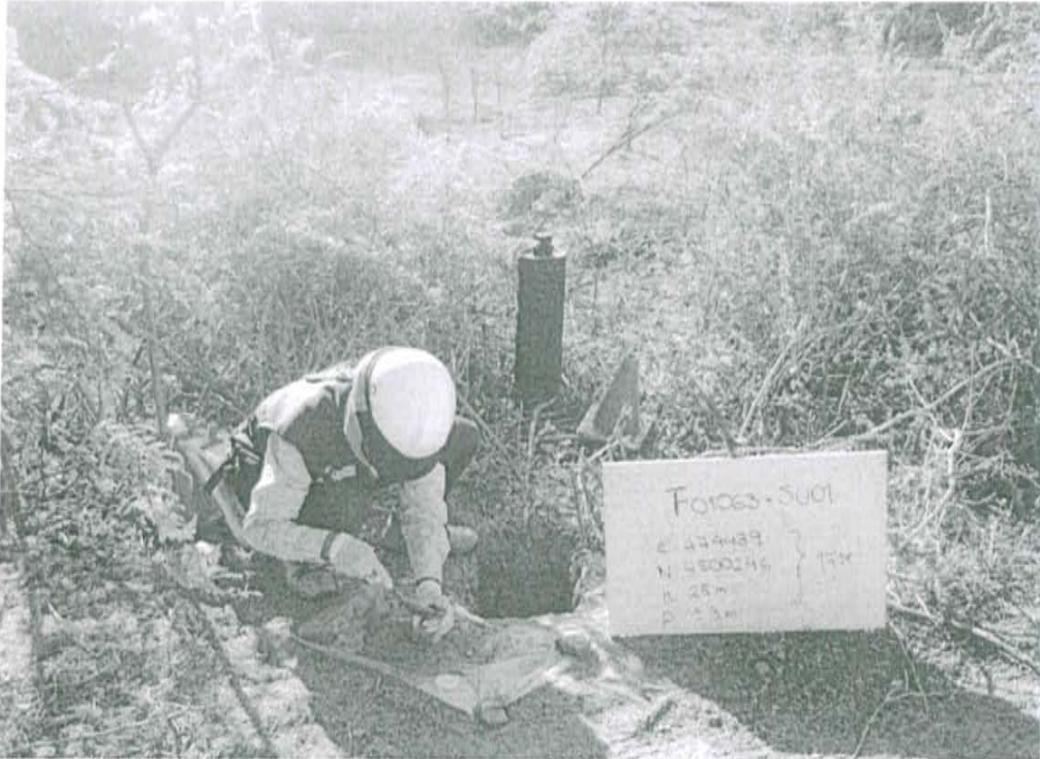
| Matriz | Código del punto de muestreo | Parámetros analizados | Descripción | WGS 84 ZONA 17M | |
|---|---|---|---|---|---|
| Suelo | F01063-SU01 | FH F1 (C ₅ -C ₁₀)* FH F2 (C ₁₀ -C ₂₈) FH F3 (C ₂₈ -C ₄₀) | La muestra de suelo se tomó a 1,5 m de distancia del casing del Pozo y a una profundidad de 0,4 m de la superficie del suelo. | 474439 | 9500246 |

Fotografía N° 1. Toma de muestra en el punto F01063-SU01, ubicado a 1,5 m de distancia del casing del pozo T3101 a una profundidad de 0,4 m de la superficie del suelo.

| Matriz | Código de muestra | Parámetros analizados | Resultado | Unidad | ECA o norma referencial | % que se encuentra por encima del ECA o norma referencial | Laboratorio | Número de informe de ensayo de laboratorio |
|---|---|--|---|---|---|---|---|--|
| Suelo | F01063-SU01 | FH F1 (C ₅ - C ₁₀) | < 10 | mg/kg | 200 | No supera | AGQ Perú S.A.C. | S-14/18301 |
| Suelo | F01063-SU01 | FH F2 (C ₁₀ - C ₂₈) | < 10 | mg/kg | 1 200 | No supera | AGQ Perú S.A.C. | S-14/18301 |
| Suelo | F01063-SU01 | FH F3 (C ₂₈ - C ₄₀) | < 10 | mg/kg | 3 000 | No supera | AGQ Perú S.A.C. | S-14/18301 |

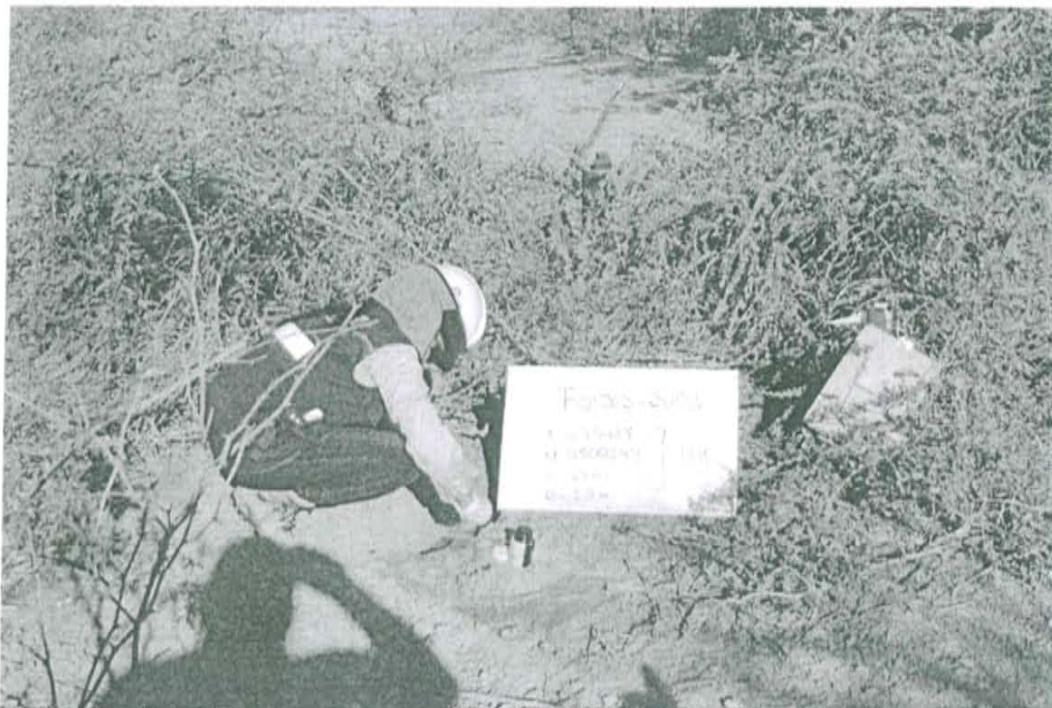
| Matriz | Código del punto de muestreo | Parámetros analizados | Descripción | WGS 84 ZONA 17M | |
|---|---|---|---|---|---|
| Suelo | F01063-SU02 | FH F1 (C ₅ -C ₁₀)* FH F2 (C ₁₀ -C ₂₈) FH F3 (C ₂₈ -C ₄₀) | La muestra de suelo se tomó a 2,5 m de distancia del casing del Pozo y a una profundidad de 0,4 m de la superficie del suelo. | 474437 | 9500249 |

Fotografía N° 2. Toma de muestra en el punto F01063-SU02, ubicado a 2,5 m de distancia del casing del pozo T3101 a una profundidad de 0,4 m de la superficie del suelo.

| Matriz | Código de muestra | Parámetros analizados | Resultado | Unidad | ECA o norma referencial | % que se encuentra por encima del ECA o norma referencial | Laboratorio | Número de informe de ensayo de laboratorio |
|---|---|--|---|---|---|---|---|--|
| Suelo | F01063-SU02 | FH F1 (C ₅ - C ₁₀) | < 10 | mg/kg | 200 | No supera | AGQ Perú S.A.C. | S-14/18300 |
| Suelo | F01063-SU02 | FH F2 (C ₁₀ - C ₂₈) | < 10 | mg/kg | 1 200 | No supera | AGQ Perú S.A.C. | S-14/18300 |
| Suelo | F01063-SU02 | FH F3 (C ₂₈ - C ₄₀) | < 10 | mg/kg | 3 000 | No supera | AGQ Perú S.A.C. | S-14/18300 |

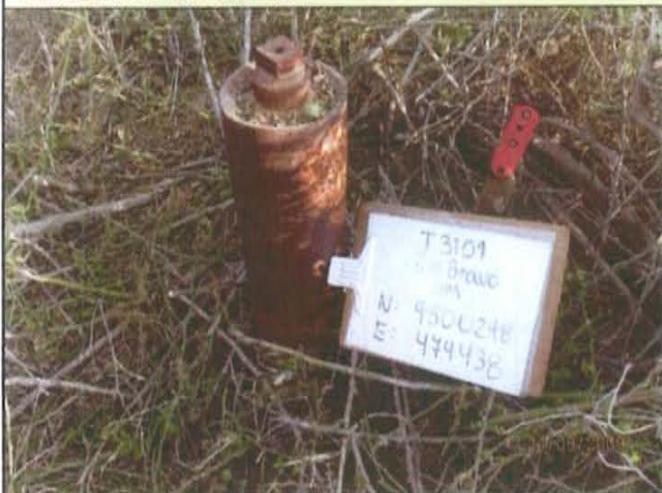
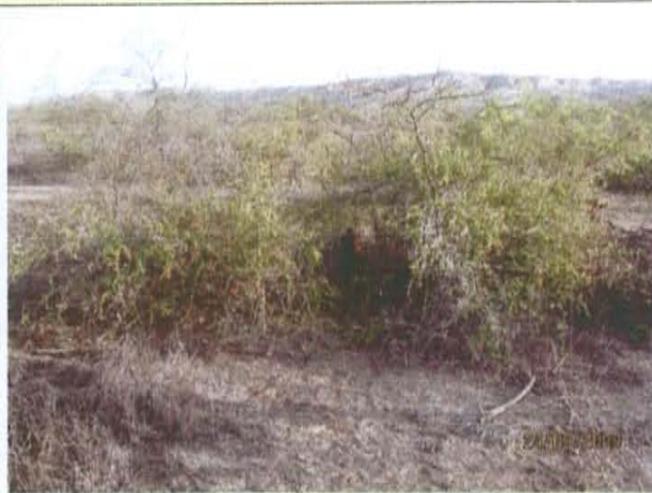
3. REGISTRO FOTOGRÁFICO

Este es un pozo DPA, al cual se le ubicó una estructura metálica que está expuesta al medio ambiente; no tiene terraplén y está ubicado en una quebrada seca y está cubierta de vegetación. El lugar, tiene como especies vegetales predominantes al algarrobo (*Prosopis sp.*), chope (*Cryptocarpus pyriformis*), palo verde (*Cercidium praecox*) y espino (*Acacia sp.*).

El inadecuado abandono del pozo.
