**INFORME N° 937-2014-OEFA/DE-SDCA**

**ASUNTO** : Identificación de pasivo ambiental del subsector hidrocarburos con código de Ficha OEFA F00912, ubicado en el Lote III, en el distrito de La Brea de la provincia Talara del departamento de Piura.

El presente Informe tiene por objeto comunicar que el pozo mal abandonado (con código PERUPETRO T2510) constituye un pasivo ambiental del subsector hidrocarburos, identificado con código de Ficha OEFA F00912. Este pasivo ambiental se encuentra ubicado en el Lote III, en el distrito de La Brea de la provincia Talara del departamento de Piura, el cual fue verificado en campo el 25 de abril de 2014.

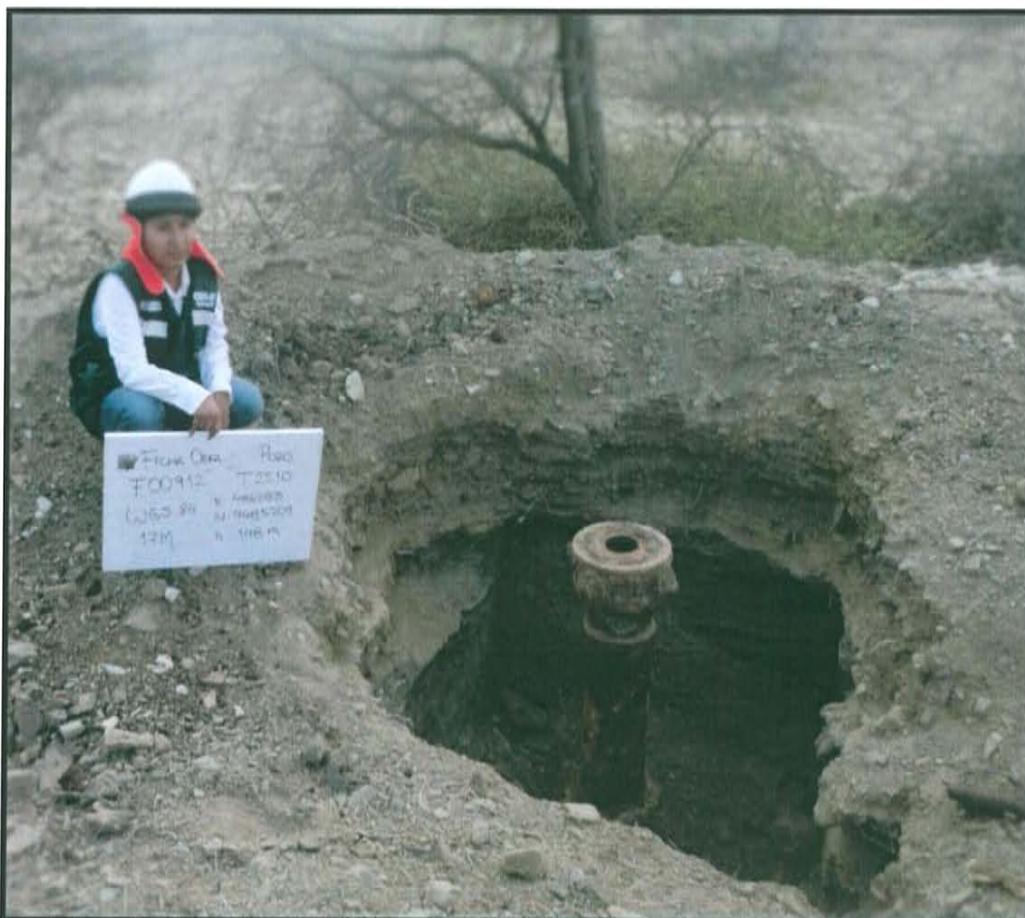
14. En la visita realizada por el OEFA el 25 de abril del 2014, se observó un pozo inactivo en estado de abandono, se visualiza casing de 15 plg y 1,7 m de altura que se encuentra dentro de un hoyo de 1,8 m de profundidad. Alrededor del hoyo se observan montículos de tierra. No se aprecia suelo impregnado con hidrocarburo a nivel de superficie, ni olores característicos a hidrocarburos. No se observaron poblaciones asentadas en las cercanías al pozo. (ver Anexos 1, 2 y 3).

Fotografía N° 1.- Pozo T2510 presenta casing de 15 plg y 1,7 m de altura que se encuentra dentro de un hoyo de 1,8 m de profundidad

16. En ese sentido, de la revisión documentaria y evaluación in situ se tiene que el pozo se encuentra mal abandonado, ya que no se encuentra en condiciones seguras tal como se establece en el Artículo 2° del Decreto Supremo N° 032-2004-EM – Reglamento de las Actividades de Exploración y Explotación de Hidrocarburos<sup>6</sup>.

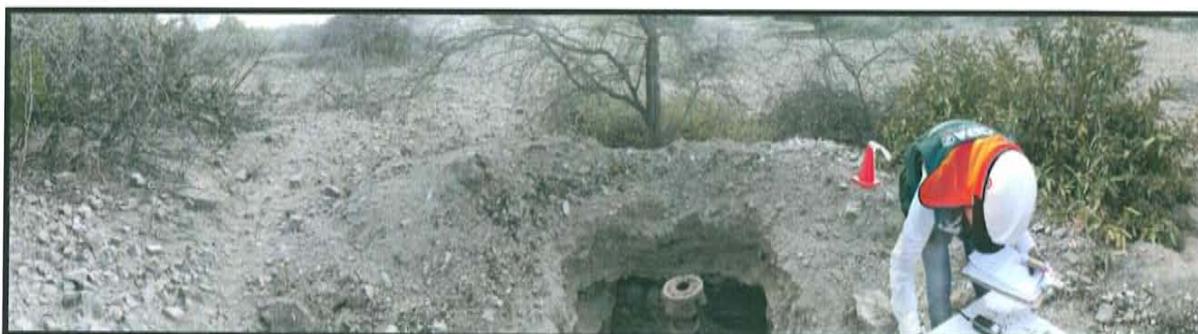
15. Para la evaluación del área circundante al pozo se realizó un recorrido y exploración del área en mención con la finalidad de determinar la presencia de suelo impregnado con hidrocarburo, estableciéndose de esa manera la ubicación de los puntos de muestreo de suelo, los resultados de las concentraciones de las Fracciones de Hidrocarburos F1 (C<sub>5</sub>-C<sub>10</sub>), F2 (C<sub>10</sub>-C<sub>28</sub>) y F3 (C<sub>28</sub>-C<sub>40</sub>) de los reportes de ensayo de laboratorio correspondientes a las muestras de suelo recolectadas se determina que no existe presencia de hidrocarburos en cantidades que superen el límite de detección empleada en la metodología del laboratorio, por lo tanto tampoco superan las concentraciones establecidas en el Estándar de Calidad Ambiental para Suelo de uso Agrícola aprobado por el Decreto Supremo N° 002-2013-MINAM, como se detalla en el Ítem III.3.

Fotografía N° 2.- Recorrido exploratorio para la selección de los puntos de muestreo de suelo en área circundante al pozo T2510.

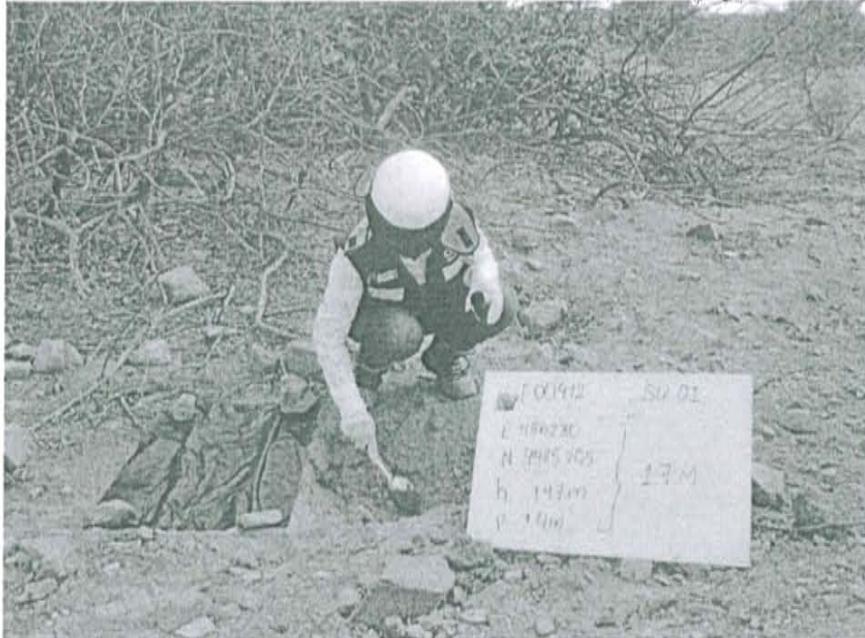
17. Producto del recorrido y exploración del área circundante al pozo, se ubicaron dos (02) puntos para la recolección de igual número de muestras puntuales de suelo para su correspondiente análisis en un laboratorio acreditado por INDECOPI. Para la toma de muestra se siguieron los criterios establecidos en la "Guía para Muestreo de Suelos" en el marco del Decreto Supremo N° 002-2013-MINAM, Estándares de Calidad Ambiental (ECA) para suelo, aprobado con R.M. N° 085-2014-MINAM - Ministerio del Ambiente.
18. La descripción y ubicación de los puntos de muestreo de suelo; así como, los parámetros analizados en laboratorio se detallan en la Tabla 1 (ver Anexo 4).

Fotografía N° 1. Toma de muestra en el punto F00912-SU01, ubicado a 3 m de distancia del casing del pozo T2510 a una profundidad de 0.20 m de la superficie del suelo.

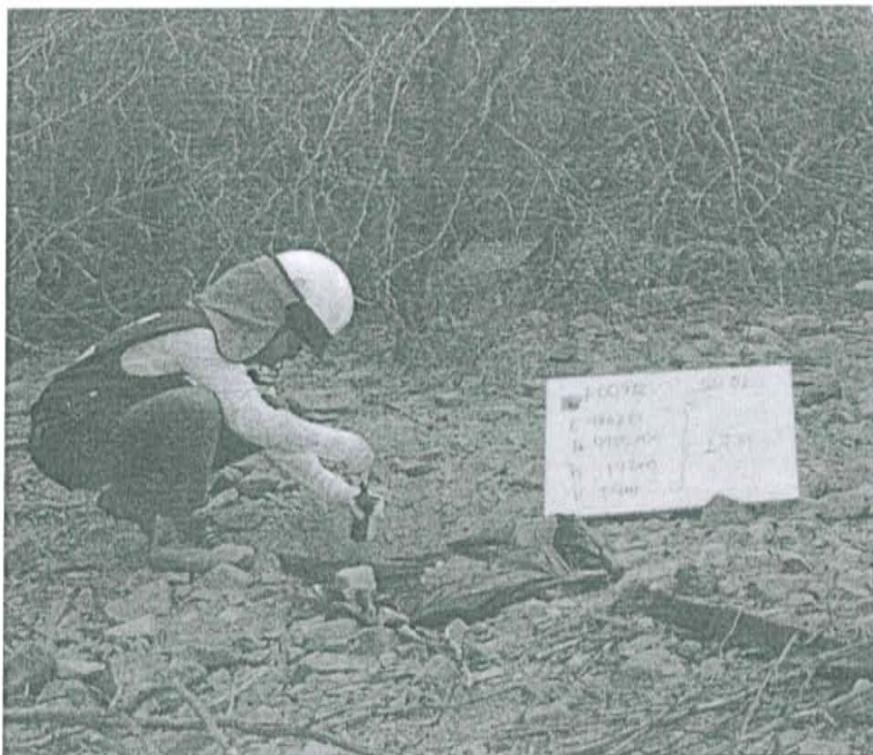
Fotografía N° 2. Toma de muestra en el punto F00912-SU02, ubicado a 5 m de distancia del casing del pozo T2510 a una profundidad de 0.20 m de la superficie del suelo.

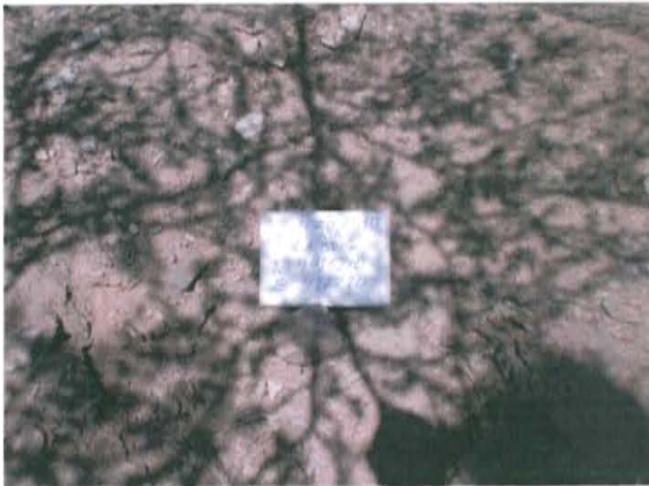
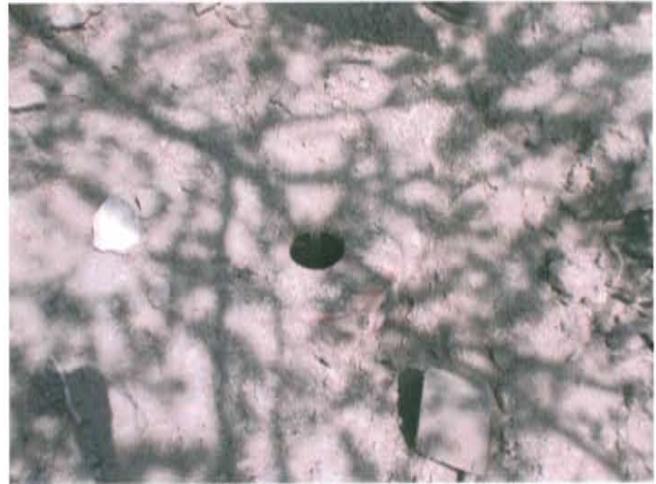
**3. REGISTRO FOTOGRÁFICO**

En la plataforma del pozo ATA 2510 no se observaron poblaciones cercanas, ni suelos impregnados con hidrocarburos, el pozo no cuenta con vías de acceso. La zona es de tipo desértico con especies vegetales tales como Algarrobo, Bichacho, Espino, Zapote, Gramíneas, Hualtaco y otras

Pozo mal abandonado
