**INFORME N° 962 - 2014-OEFA/DE-SDCA**

ASUNTO : Identificación de pasivo ambiental del subsector hidrocarburos  
con código de Ficha OEFA F00903, ubicado en el Lote I, en el  
distrito de Pariñas, de la provincia de Talara del departamento  
de Piura.

1. El presente Informe tiene por objeto comunicar que el pozo mal abandonado (con código PERUPETRO T5364) y el suelo contaminado circundante a él, constituyen un pasivo ambiental del subsector hidrocarburos, identificado con código de Ficha OEFA F00903. Este pasivo ambiental se encuentra ubicado en el Lote I, en el distrito de Pariñas, de la provincia de Talara del departamento de Piura, el cual fue verificado en campo el 29 de Abril de 2014.

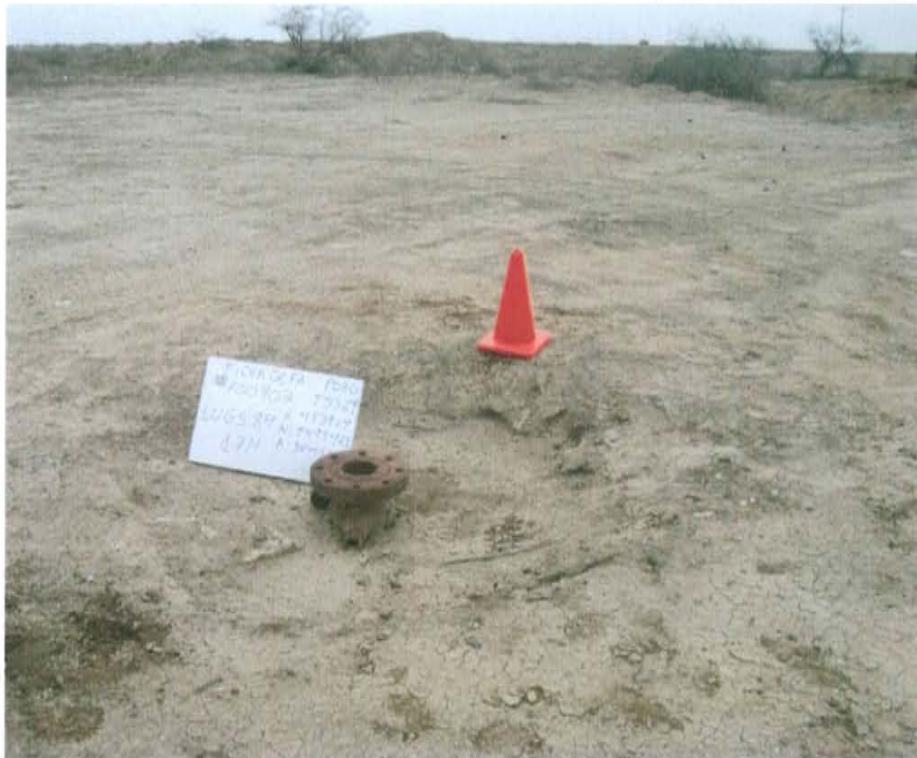
**Fotografía N° 1.** Vista pozo T5364 ubicado en una planicie.

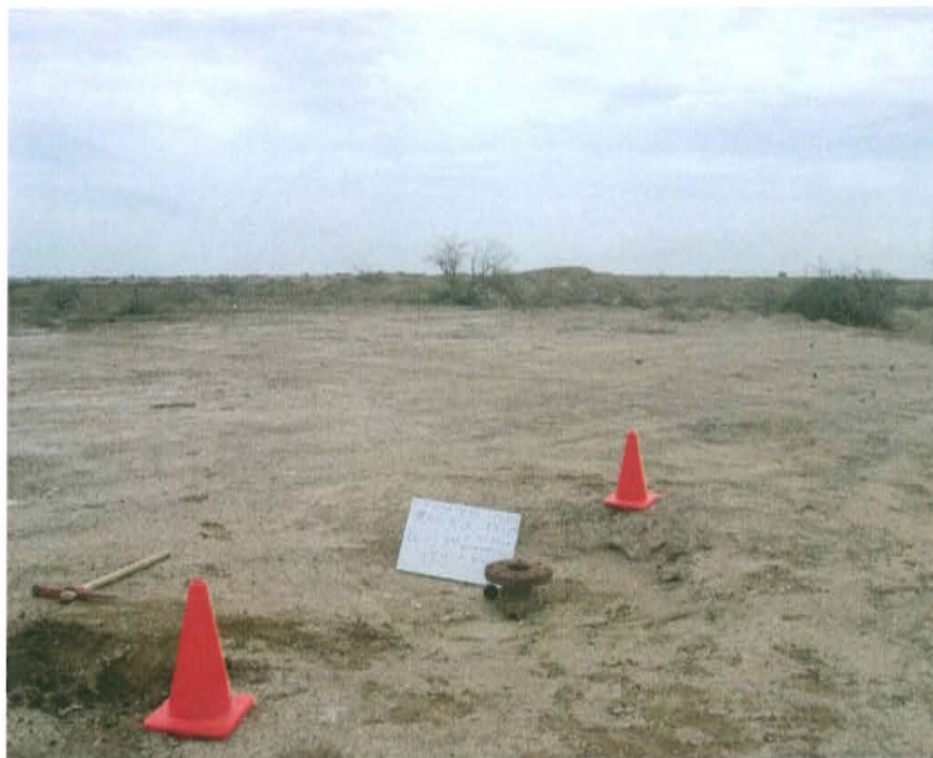
14. Durante la evaluación in situ realizada por el OEFA el 29 de Abril del 2014, se observó un pozo inactivo con brida en la parte superior del casing de 5 plg de diámetro y 0,19 m desde la superficie del suelo, se observó el casing expuesto y corroído ubicado en un relieve plano donde se aprecian residuos sólidos dispersos en el área circundante al pozo el cual tiene por acceso una trocha afirmada.

16. En ese sentido, de la revisión de los antecedentes y las observaciones en campo se tiene que el pozo se encuentra mal abandonado, toda vez que no se encuentra herméticamente cerrado ni en condiciones seguras para el abandono, conforme se establece en el Decreto Supremo N° 032-2004-EM - Reglamento de las Actividades de Exploración y Explotación de Hidrocarburos<sup>6</sup>. Además de presentar suelo contaminado con hidrocarburo en el área circundante al pozo.

**Fotografía N° 2.** Vista panorámica del pozo T5364, se observa suelo impregnado con hidrocarburos en el área circundante al pozo.

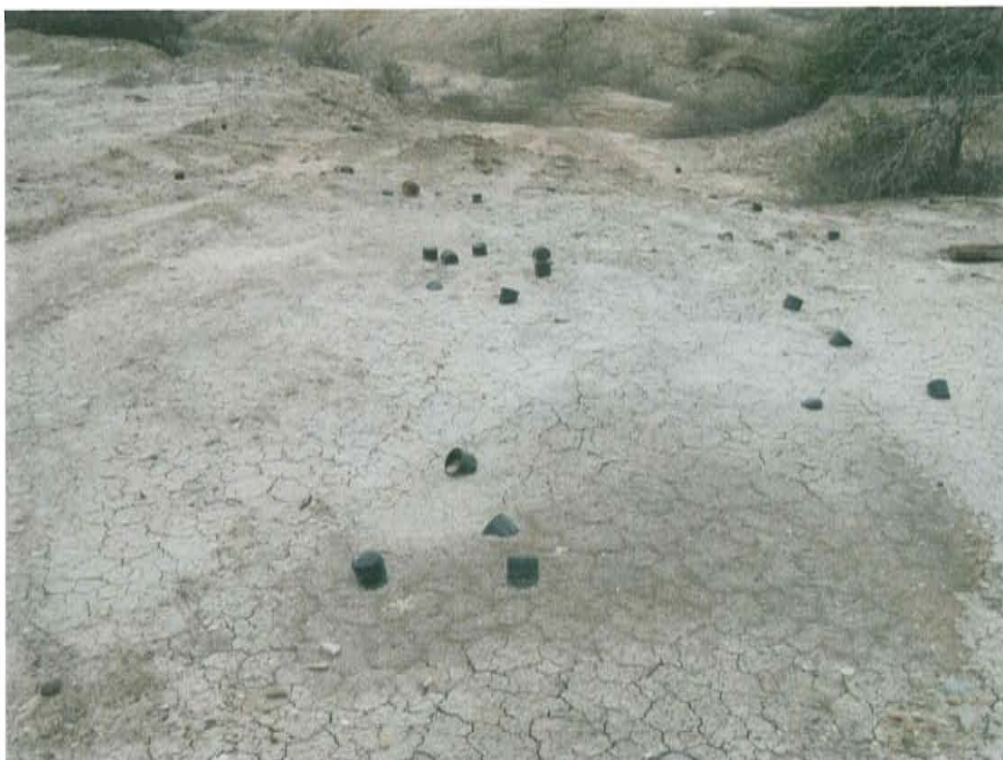
**Fotografía N° 3.** Vista del área circundante al pozo, se observan restos plásticos.

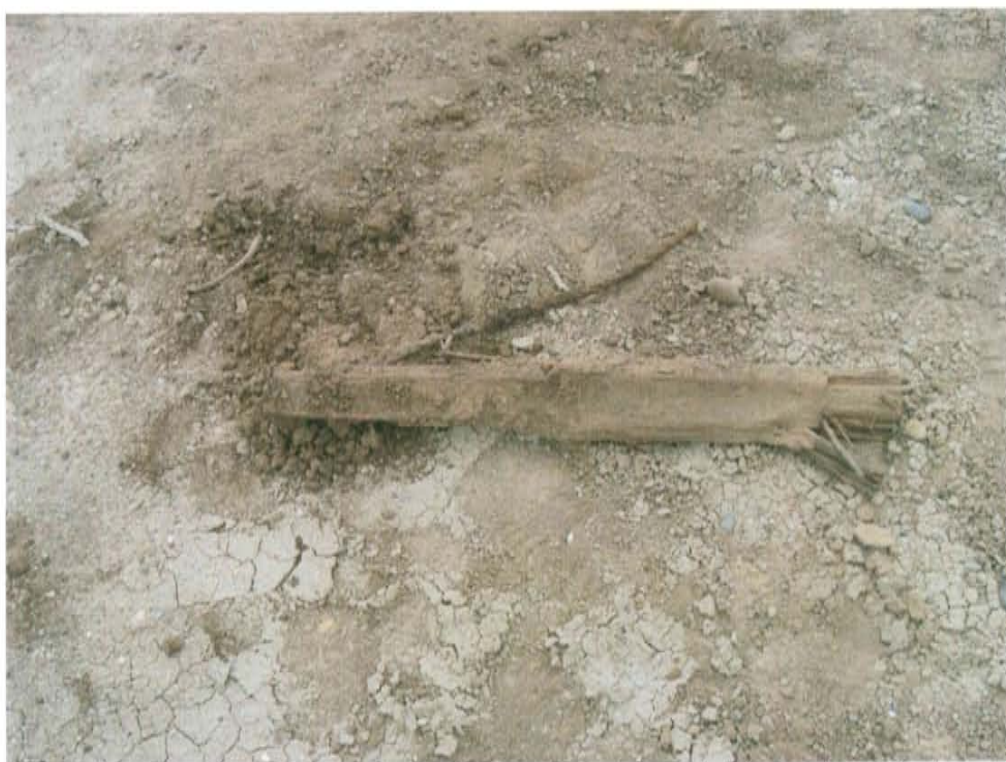
**Fotografía N° 4.** Vista de los restos de madera del área circundante al pozo.

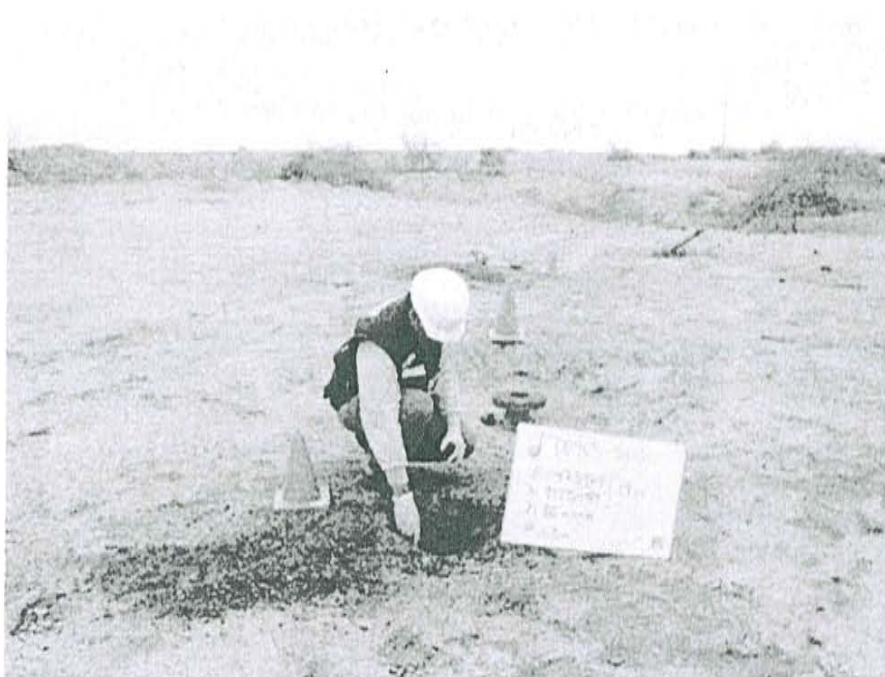
| Matriz | Código de muestra | Parámetros analizados | Resultado | Unidad | ECA o norma referencial | % que se encuentra por encima del ECA o norma referencial | Laboratorio | Número de informe de ensayo de laboratorio |
|---|---|---|---|---|---|---|---|---|
| Suelo | F00903-SU01 | FH F2 (C <sub>10</sub> -C <sub>28</sub> ) | 5 529 | mg/kg | 1 200 | 361 | AGQ PERÚ SAC. | S-14/12766 |
| Suelo | F00903-SU01 | FH F3 (C <sub>28</sub> -C <sub>40</sub> ) | 17 812 | mg/kg | 3 000 | 494 | AGQ PERÚ SAC. | S-14/12766 |

Fotografía N° 1. Toma de muestra de suelo en el punto F00903-SU01, ubicado a 1,5 m aproximadamente del Pozo T5364.

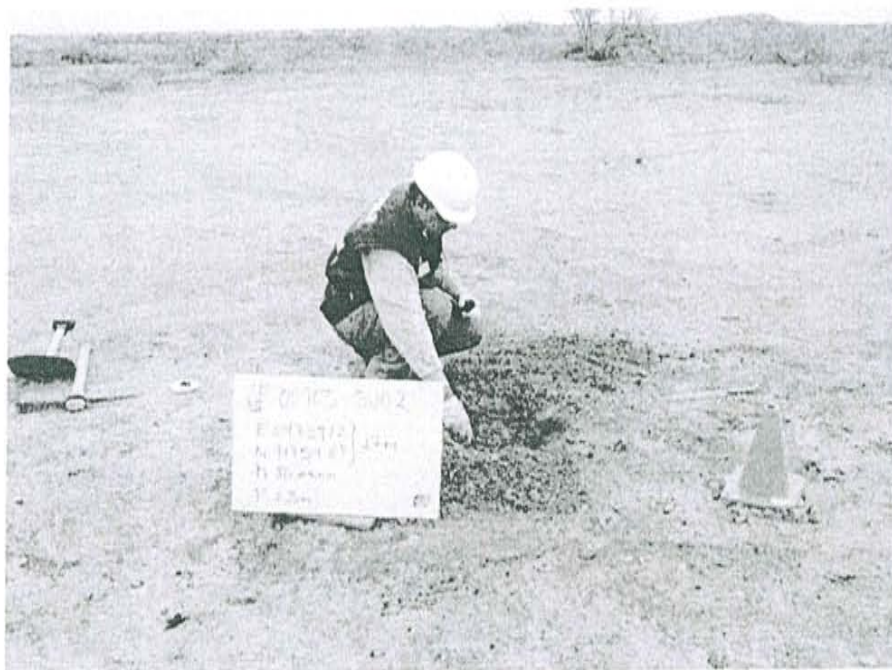
| Matriz | Código de muestra | Parámetros analizados | Resultado | Unidad | ECA o norma referencial | % que se encuentra por encima del ECA o norma referencial | Laboratorio | Número de informe de ensayo de laboratorio |
|---|---|---|---|---|---|---|---|---|
| Suelo | F00903-SU02 | FH F2 (C <sub>10</sub> -C <sub>28</sub> ) | 2 985 | mg/kg | 1 200 | 149 | AGQ PERÚ SAC. | S-14/12767 |
| Suelo | F00903-SU02 | FH F3 (C <sub>28</sub> -C <sub>40</sub> ) | 18 963 | mg/kg | 3 000 | 532 | AGQ PERÚ SAC. | S-14/12767 |

Fotografía N° 2. Toma de muestra de suelo en el punto F00903-SU02, ubicado a 5,0 m aproximadamente del Pozo T5364.

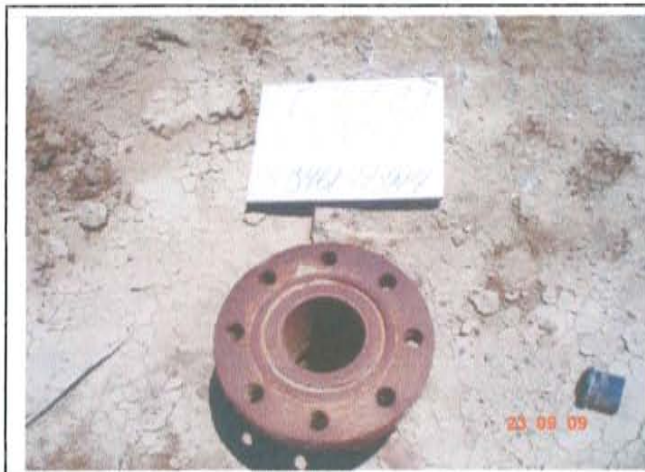
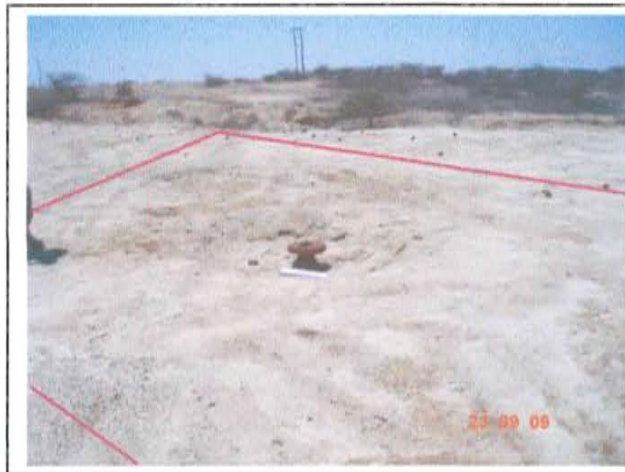
**3. REGISTRO FOTOGRÁFICO**

Pozo abandonado sin válvulas de cierre y sin tapón. Se observó aproximadamente 70 m<sup>2</sup> impactados con hidrocarburos ubicados en los alrededores del pozo. No se constató viviendas asentadas en el área. Zona desértica con presencia de vegetales como el algarrobo, jaborcillo y zapote. El pozo se encuentra ubicado dentro del área a la FAP.

Inadecuado abandono de pozo.
