**INFORME N° 934 - 2014-OEFA/DE-SDCA**

ASUNTO : Identificación de pasivo ambiental del subsector hidrocarburos con código de Ficha OEFA F01130, ubicado en el Lote IX, en el distrito de Pariñas de la provincia Talara del departamento de Piura.

FECHA : San Isidro, 22 OCT. 2014

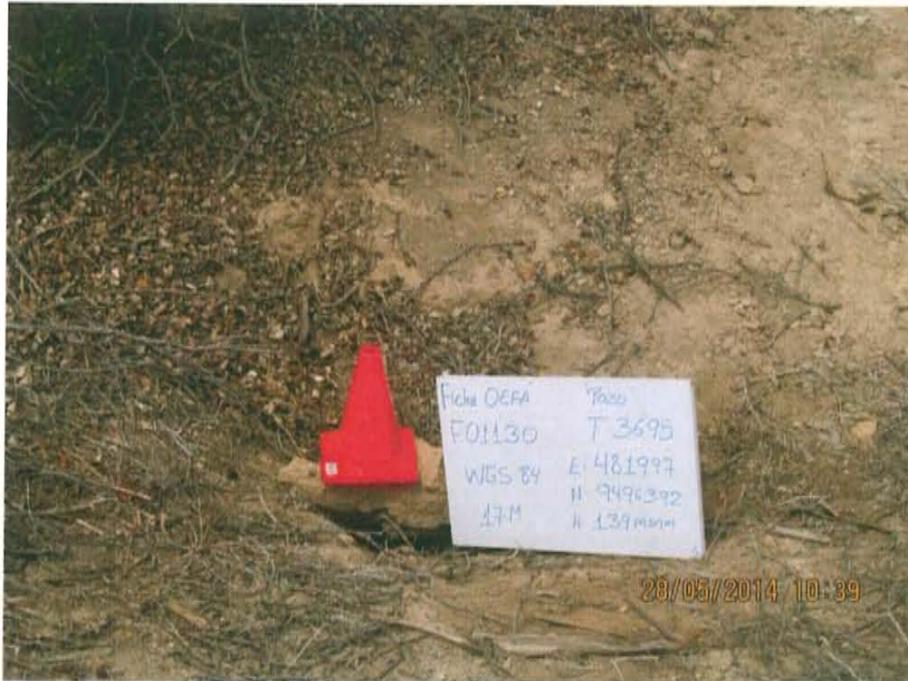
14. Durante la evaluación in situ realizada por el OEFA el 28 de mayo de 2014, se observó un pozo inactivo, que se encuentra en terreno no habilitado sin acceso vehicular, se observa casing (tubería de revestimiento) a nivel del suelo, que el pozo no tiene cabezal ni válvulas, y que se encuentra al descubierto. Sin embargo, no se observó afloramiento de líquidos ni suelo impregnado con hidrocarburo a nivel superficial, ni tampoco se

percibieron olores característicos a hidrocarburos, se puede observar la presencia de residuos sólidos inertes (desmonte) alrededor de volumen no considerable (ver anexos 1, 2 y 3).

Fotografía N° 1. Pozo inactivo, se observa casing a nivel del suelo, no se percibe olores característico a hidrocarburo ni afloramiento superficial de líquidos.

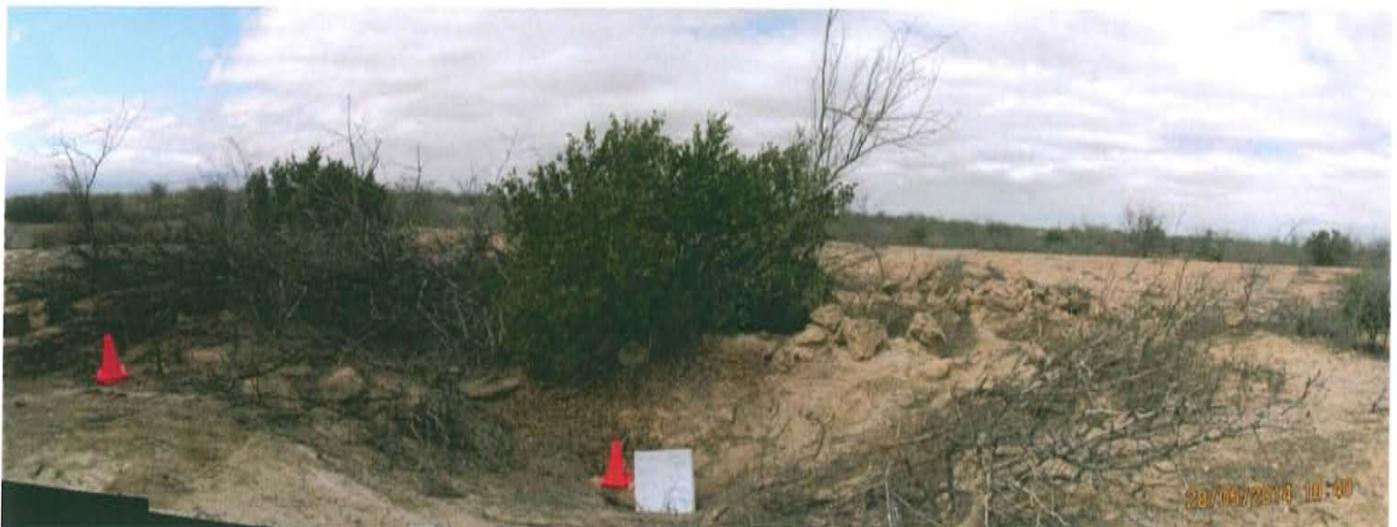
Área evaluada presenta un paisaje de planicies, suelo con erosión eólica, a nivel de superficie presenta textura gruesa, de color gris, drenaje y permeabilidad rápida de escasa escorrentía (quebrada seca), se encuentra en zona desértica de bosque seco.

Fotografía N° 2. Zona evaluada de relieve plano con presencia de vegetación alrededor, de escasa red de drenaje.

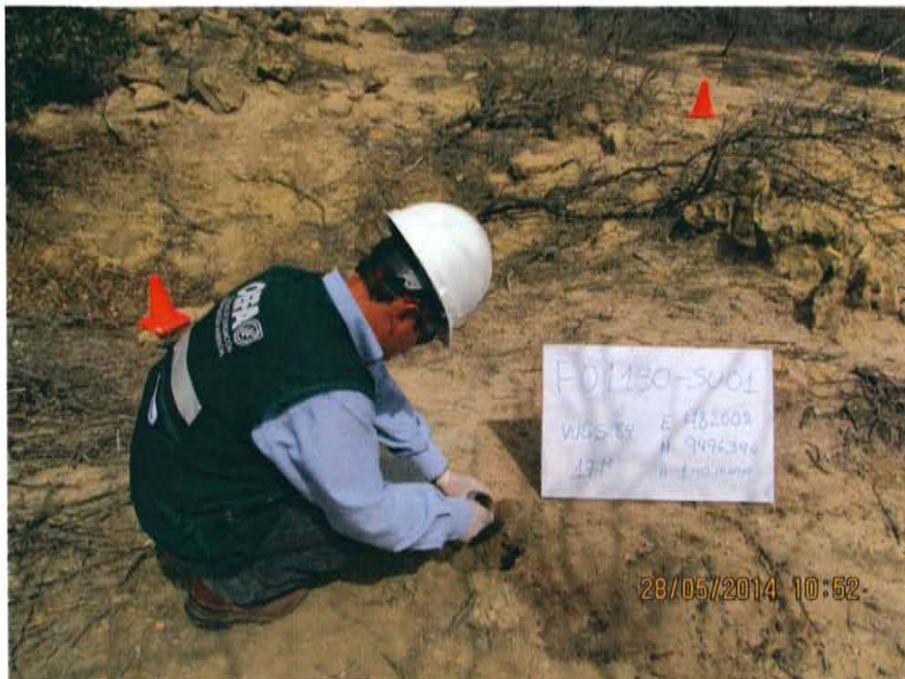
Fotografía N° 3. Punto de muestreo F01130-SU01, aproximadamente a 3 m al NE del pozo, tomada a una profundidad de 0,40 m.

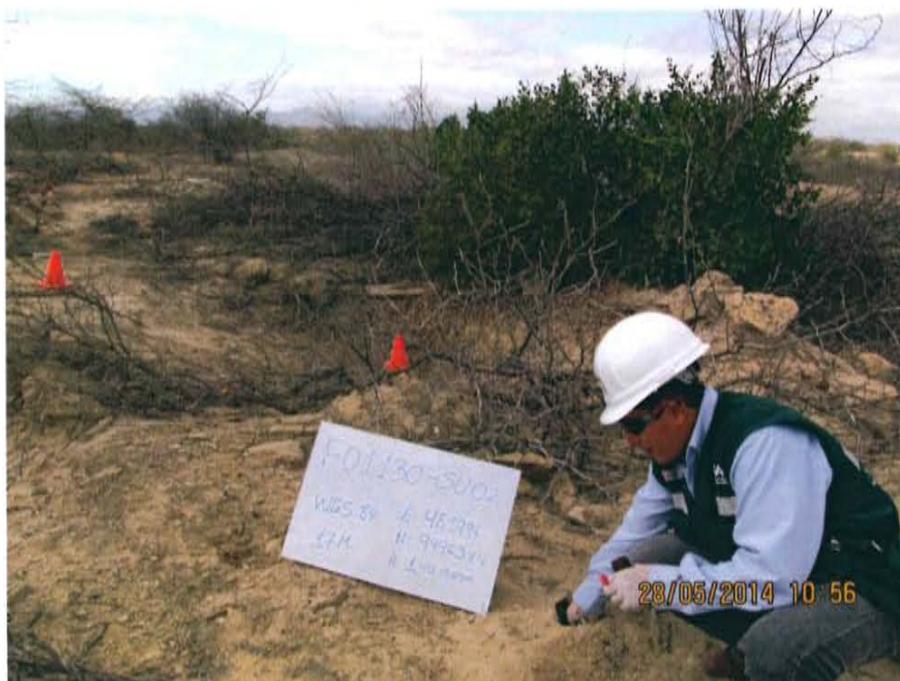
Fotografía N° 4. Punto de muestreo F01130-SU02, aproximadamente a 4.9 m al Oeste del pozo, tomada a una profundidad de 0,40 m.

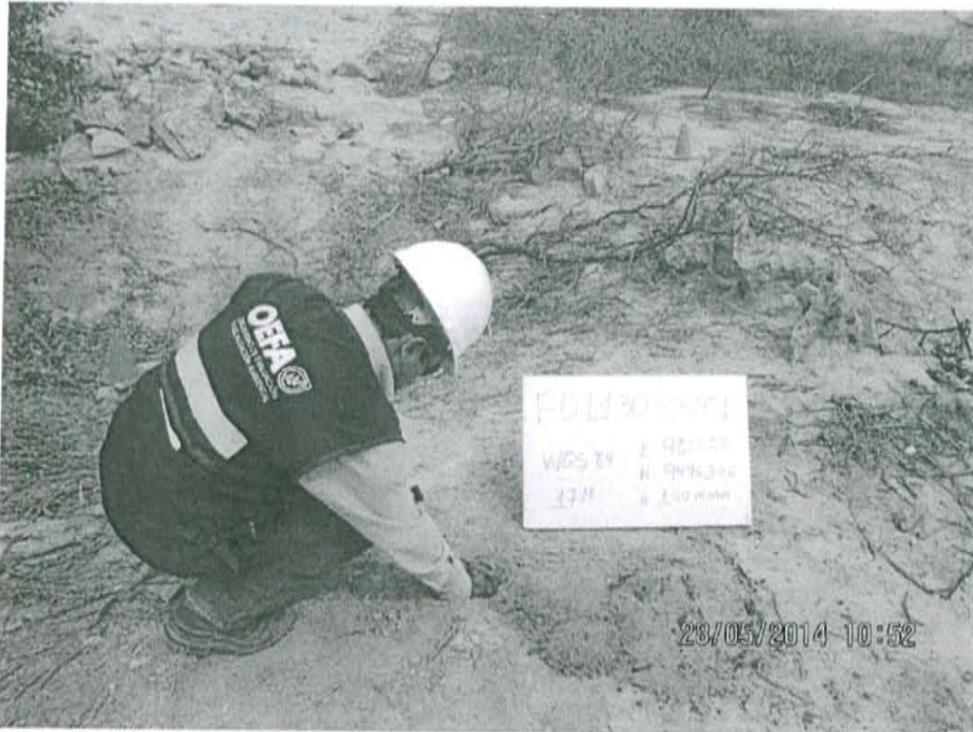
Fotografía N° 1. Toma de muestra de suelo en el punto F01130-SU01, ubicado a 3,0 m aproximadamente del Pozo T3695.

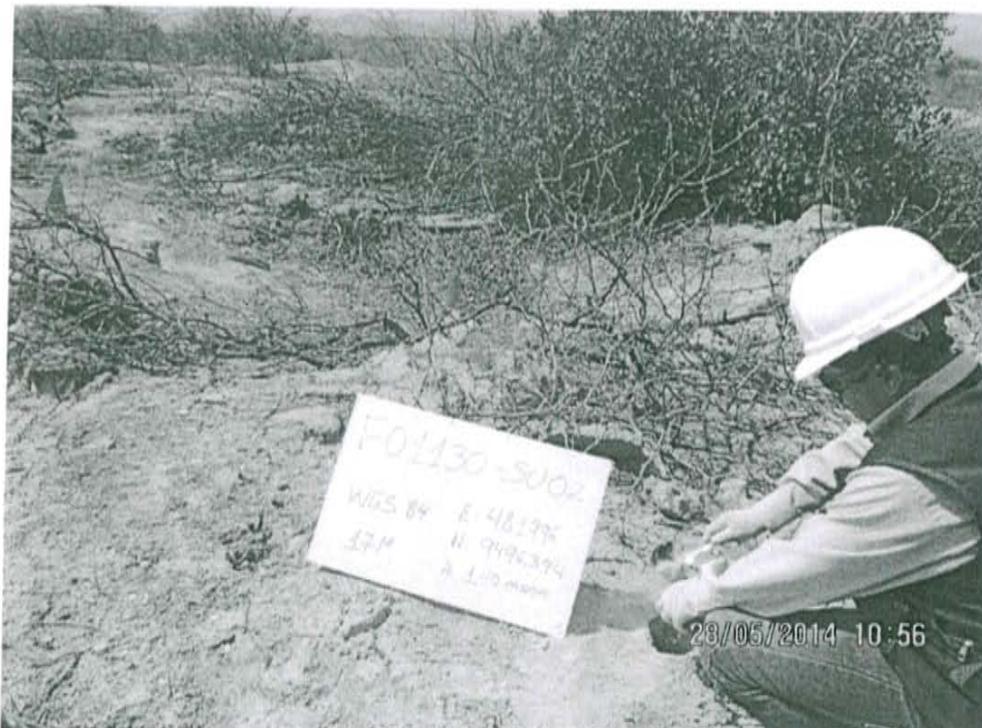
Fotografía N° 2. Toma de muestra de suelo en el punto F01130-SU02, ubicado a 4,9 m aproximadamente del Pozo T3695.

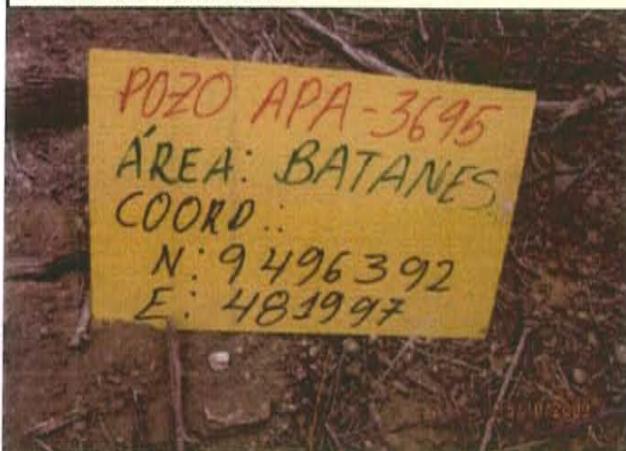
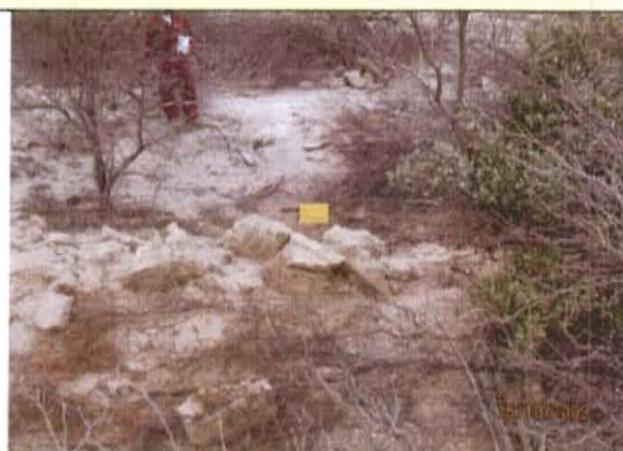
3. REGISTRO FOTOGRÁFICO

Pozo APA 3695, es un pozo abandonado definitivamente, solo hay evidencias de restos de concreto y no hay evidencias de la presencia del pozo; llegándose hasta el lugar, por las coordenadas proporcionada por la empresa Unipetro ABC SAC. El pozo esta cerca a una quebrada seca y el lugar está dentro de un bosque seco que tiene como especies vegetales predominantes al algarrobo (*Prosopis sp*), sapote (*Capparis scabrada*) y faique (*Acacia sp*).

El inadecuado abandono del pozo.
