**INFORME N° 955 - 2014-OEFA/DE-SDCA**

**ASUNTO** : Identificación de pasivo ambiental del subsector hidrocarburos con código de Ficha OEFA F01168, ubicado en el Lote VII/VI (ex Lote VI), en el distrito de Lobitos de la provincia Talara del departamento de Piura.

### III. IDENTIFICACIÓN DE PASIVO AMBIENTAL DEL SUBSECTOR HIDROCARBUROS CON CÓDIGO DE FICHA OEFA F01168

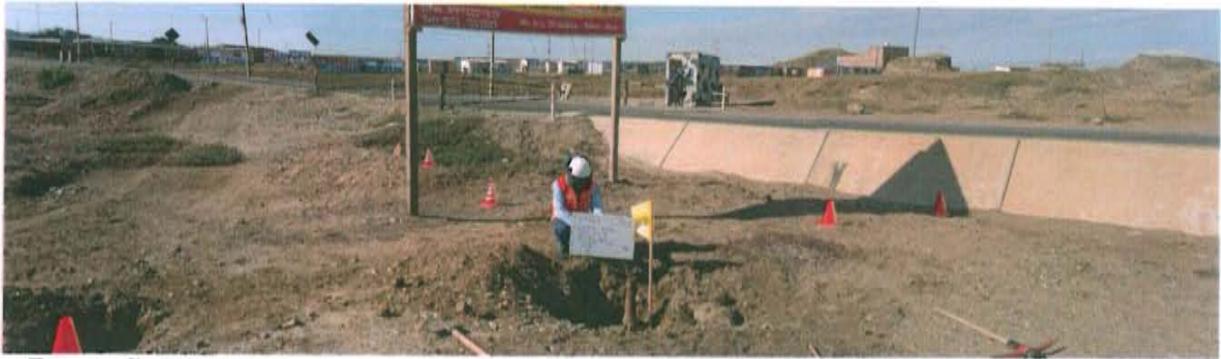
Fotografía N° 1. Vista panorámica de alrededores a la ubicación del pozo ubicado (banderín amarillo), conos colocados a cada 3 metros.

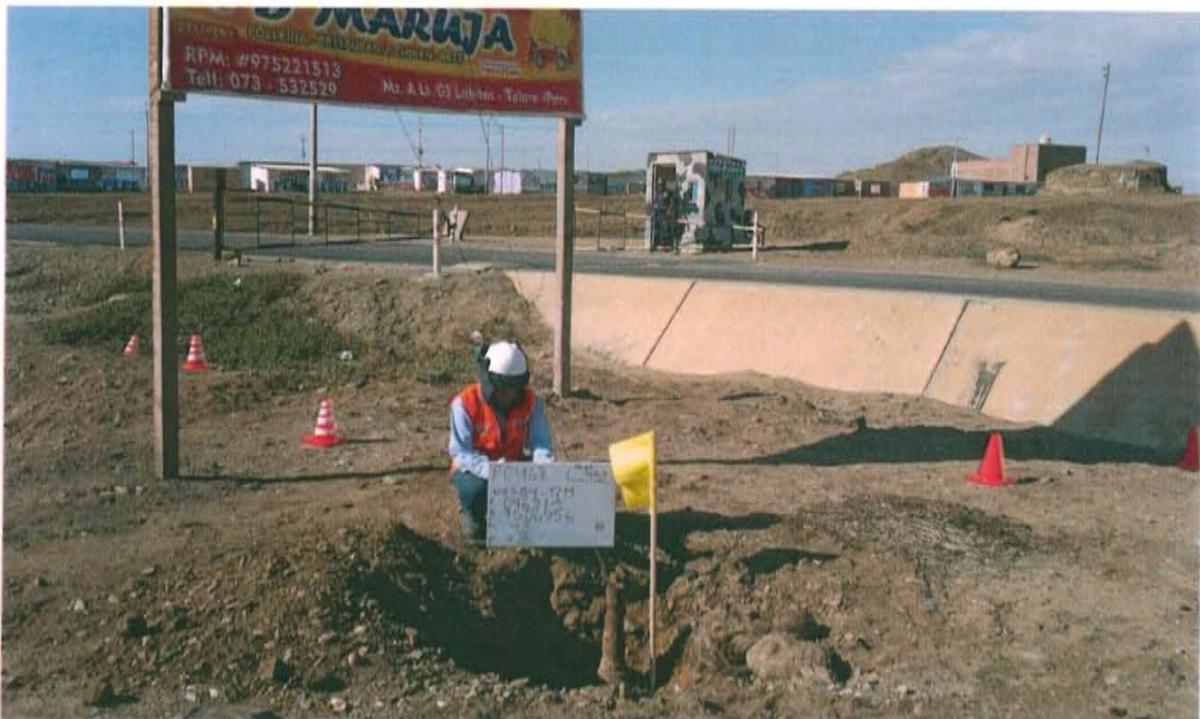
Fotografía N° 2. Se observa que se encuentra en la periferia de la localidad de Lobitos, la cual se encuentra en expansión.

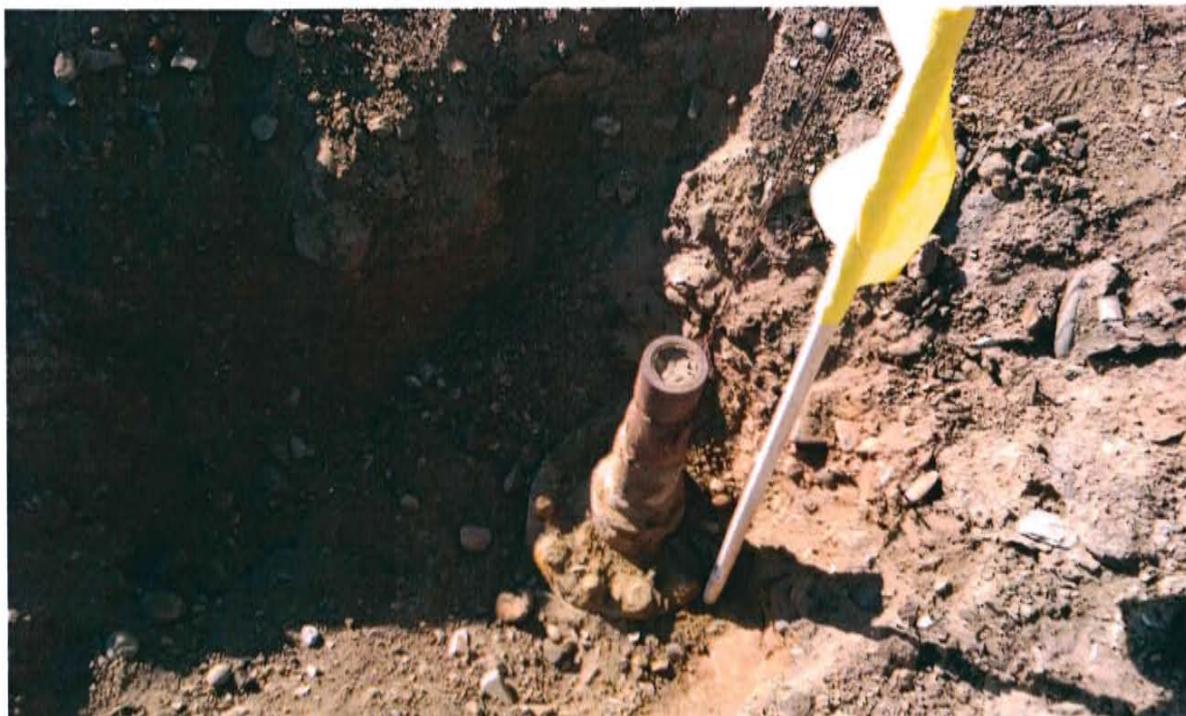
13. Durante la evaluación in situ realizada por el OEFA el 27 de mayo de 2014, se observó un pozo inactivo, ubicado en el interior de una pequeña excavación, que presenta casing con brida y tubería de reducción corroído. Cabe mencionar que presentaba terraplén que al parecer habría sido nivelado recientemente.

Asimismo, el pozo no presentaba emisiones gaseosas, ni se observaron afloramientos de fluidos en superficie, se exploró el suelo superficialmente hasta un radio de 9 m de radio aproximadamente, donde no se percibieron olores a hidrocarburos en el suelo.

Fotografía N° 3. Se encontró el pozo dentro de una excavación. No se percibió afloramientos de fluidos ni de emisiones gaseosas desde el pozo.

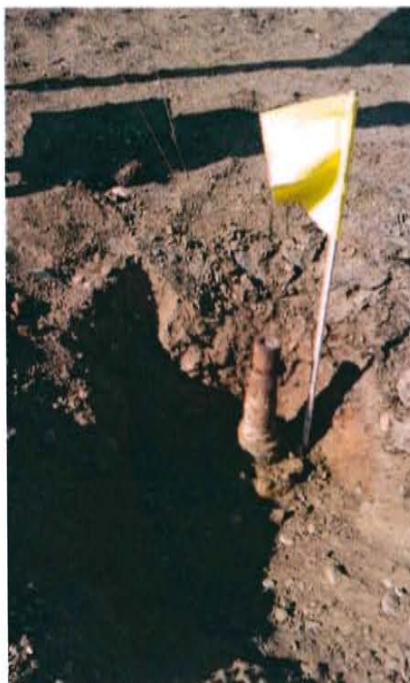
14. En ese sentido, de la revisión de los antecedentes y las observaciones en campo se tiene que el pozo se encuentra mal abandonado, toda vez que no se encuentra herméticamente cerrado ni en condiciones seguras para el abandono, al contar con intervalos abiertos y no presentar tapones de abandono (FICHA PERUPETRO), conforme se establece en el Artículo 2° y 194° del Decreto Supremo N° 032-2004-EM - Reglamento de las Actividades de Exploración y Explotación de Hidrocarburos<sup>6</sup>.

Fotografía N° 4. Ubicación del pozo, se puede apreciar el casing al descubierto.

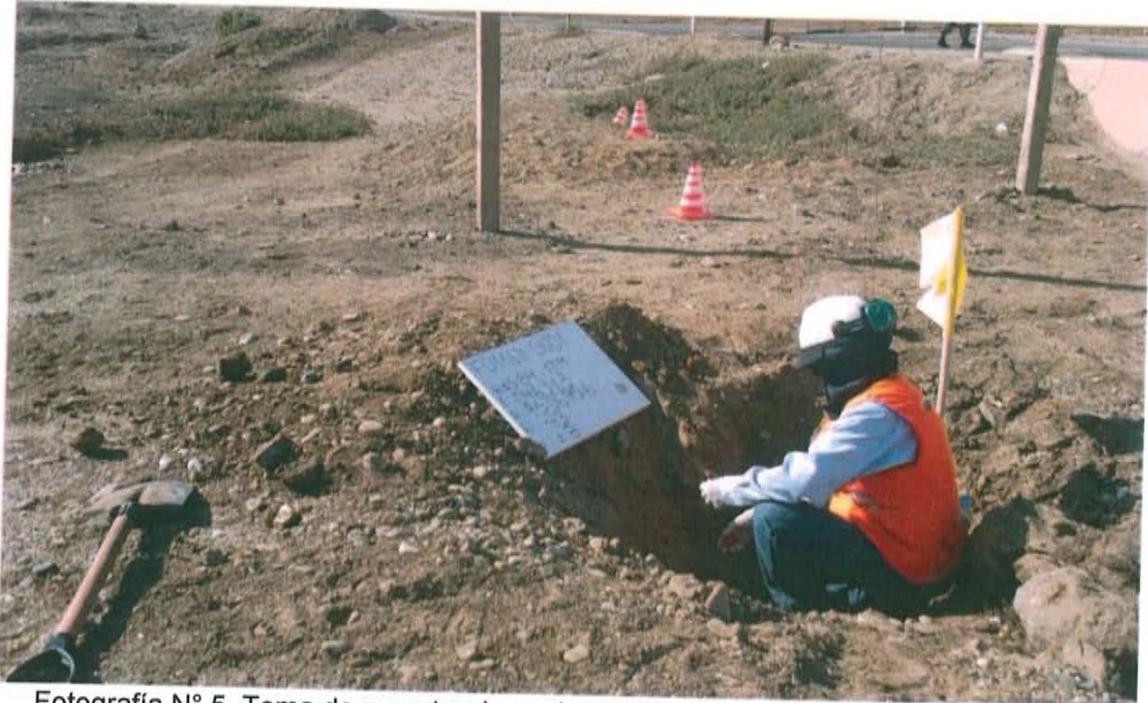
Fotografía N° 5. Toma de muestra de suelo en el punto F01168-SU01, ubicado a 1 m aproximadamente del Pozo L\_452.

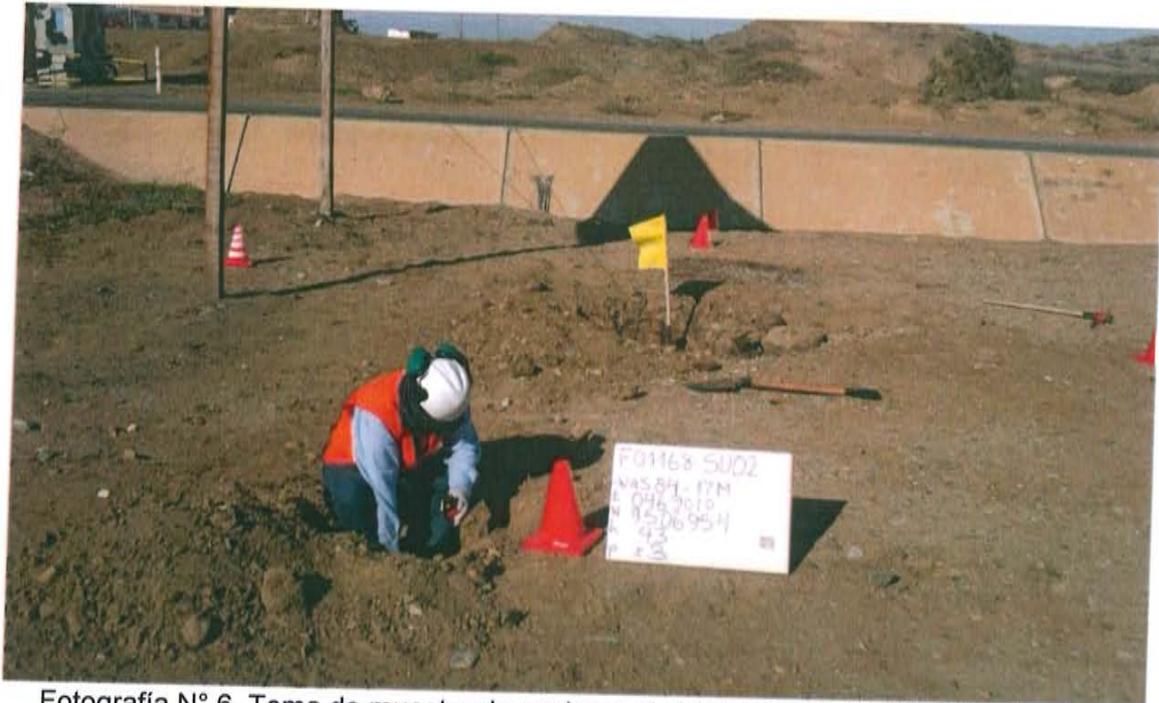
Fotografía N° 6. Toma de muestra de suelo en el punto F01168-SU02, ubicado a 6 m aproximadamente del Pozo L\_452.

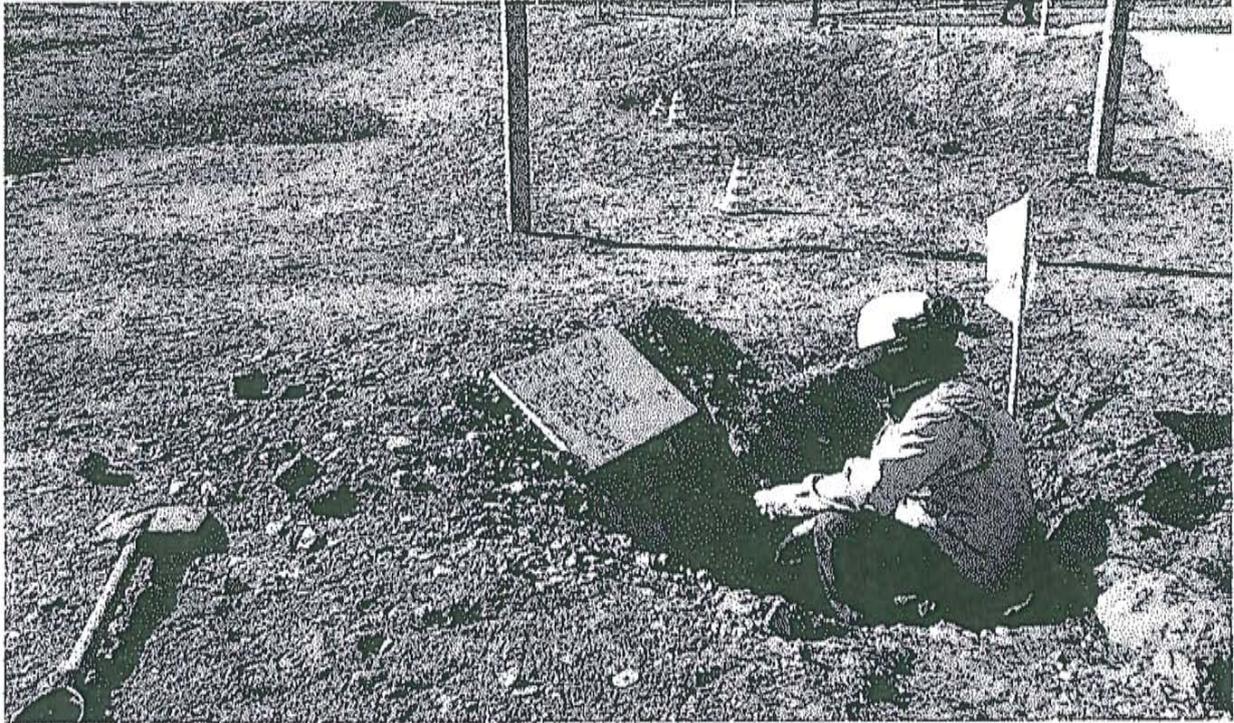
Fotografía N° 1. Toma de muestra de suelo en el punto F01168-SU01, ubicado a 1 m aproximadamente del Pozo L\_452.

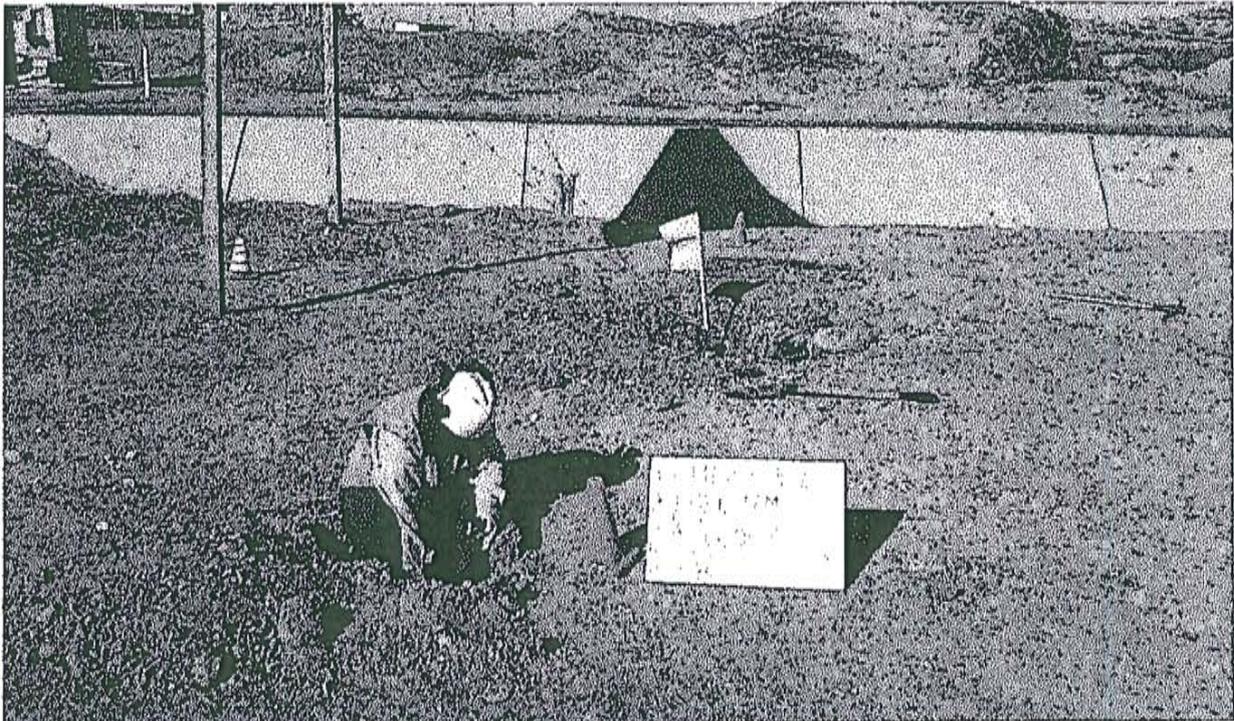
Fotografía N° 2. Toma de muestra de suelo en el punto F01168-SU02, ubicado a 6 m aproximadamente del Pozo L\_452.

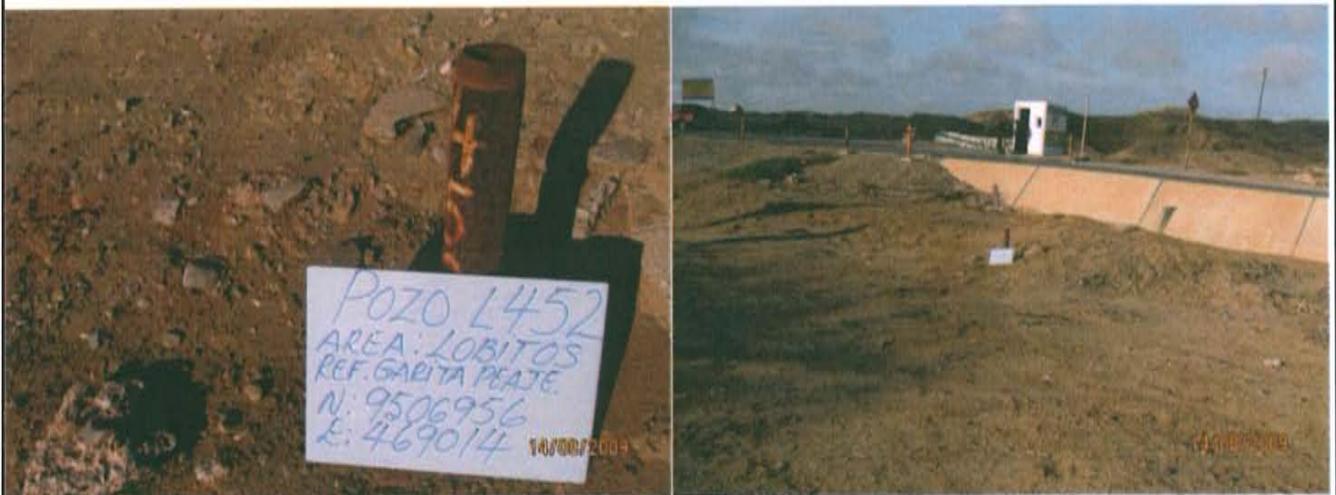
**3. REGISTRO FOTOGRÁFICO**

El pozo ATA L\_452 se encuentra a 50 m. aprox. frente de la garita de ingreso a la localidad de Lobitos, en la plataforma del pozo se observó suelos impregnados con hidrocarburos a nivel de superficie, existen vías de acceso hacia el pozo. Las especies vegetales identificadas fueron Algarrobo, Bichacho, Espino, Zapote, Gramíneas, Hualtaco y otras.

Pozo mal abandonado
