INFORME N° 903 - 2014-OEFA/DE-SDCA

ASUNTO : Identificación de pasivo ambiental del subsector hidrocarburos con código de Ficha OEFA F00080, ubicado en el Lote VII/VI (ex Lote VII), en el distrito de La Brea Negritos de la provincia Talara del departamento de Piura.

III. IDENTIFICACIÓN DE PASIVO AMBIENTAL DEL SUBSECTOR HIDROCARBUROS CON CÓDIGO DE FICHA OEFA F00080

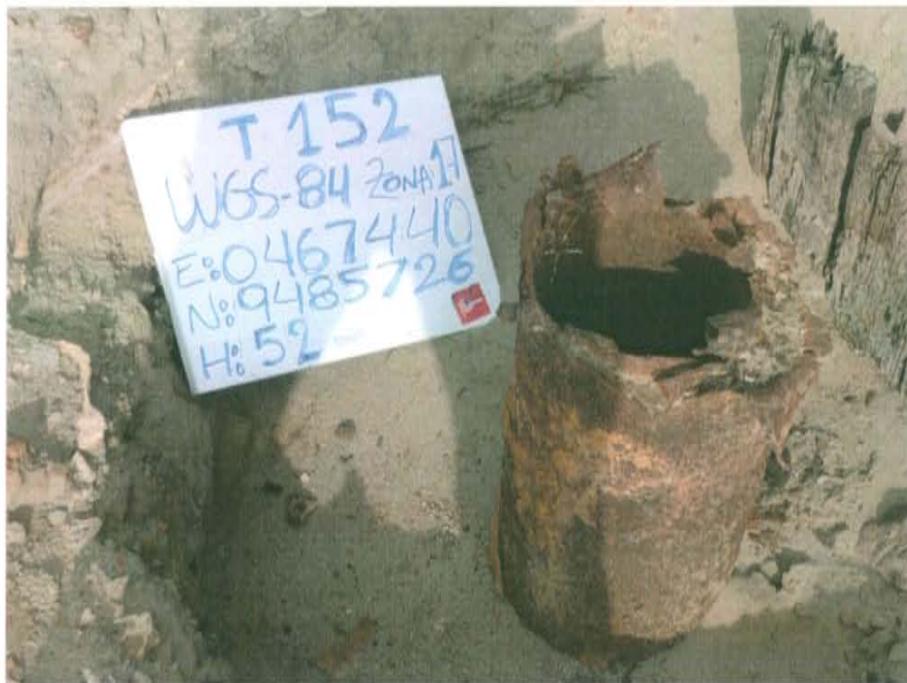
Fotografía N° 1. Pozo T_152 mal abandonado, sin cabezal con tubo corroído.

14. Durante la evaluación in situ realizada por el OEFA el 7 de mayo de 2013, se observó un pozo inactivo, ubicado en terreno de relieve plano no habilitado, dentro de un hoyo de aproximadamente 0,22 m de profundidad. Asimismo, se observó que el pozo presentaba casing (tubería de revestimiento) corroído, sobresaliendo 0,35 m aproximadamente sobre el nivel del suelo, el pozo no tenía cabezal ni válvulas encontrándose al descubierto. Sin embargo, no se observó afloramiento de líquidos, ni tampoco se percibieron emisiones gaseosas provenientes del pozo (ver anexos 1, 2 y 3).

16. En ese sentido, de la revisión documentaria y evaluación in situ se tiene que el pozo se encuentra mal abandonado, toda vez que no se encuentra herméticamente cerrado ni en condiciones seguras para el abandono, conforme se establece el Artículo 2° del Decreto Supremo N° 032-2004-EM - Reglamento de las Actividades de Exploración y Explotación de Hidrocarburos⁶. Además de presentar suelo contaminado con hidrocarburos en el área circundante al pozo.

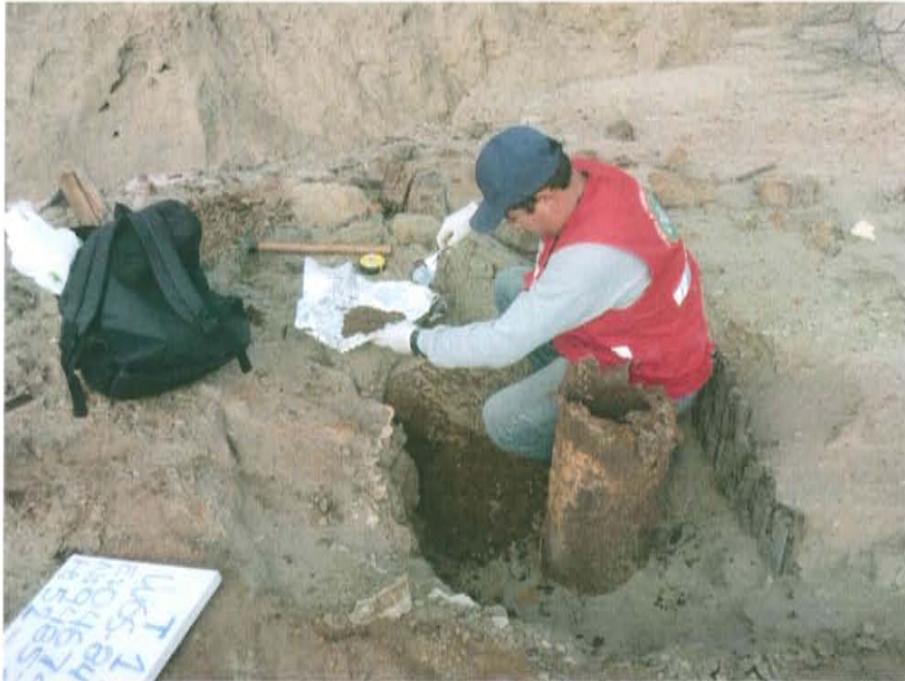
Fotografía N° 3. Toma de muestra de suelo en área adyacente al Pozo T_152.

17. Producto del recorrido y exploración del área circundante al pozo, se ubicó un (1) punto para la recolección de igual número de muestra puntual de suelo para su correspondiente análisis en un laboratorio acreditado por INDECOPI. Para la toma de muestra se siguieron los criterios establecidos en la "Guía para Muestreo y Análisis de Suelo" del Ministerio de Energía y Minas del año 2000.
18. La descripción y ubicación del punto de muestreo de suelo; así como, los parámetros analizados en laboratorio se detallan en la Tabla 1:

20. Los resultados obtenidos del análisis en el laboratorio evidencian la presencia de suelo contaminado con hidrocarburos, dado que la concentración correspondiente a la Fracción de hidrocarburos F2 supera el ECA para suelo de uso agrícola.
21. A continuación se realiza la estimación del nivel de riesgo en función del parámetro Fracción de hidrocarburos F2, debido a que presentó la mayor puntuación (% que supera el ECA) entre el resto de parámetros considerados para la evaluación.

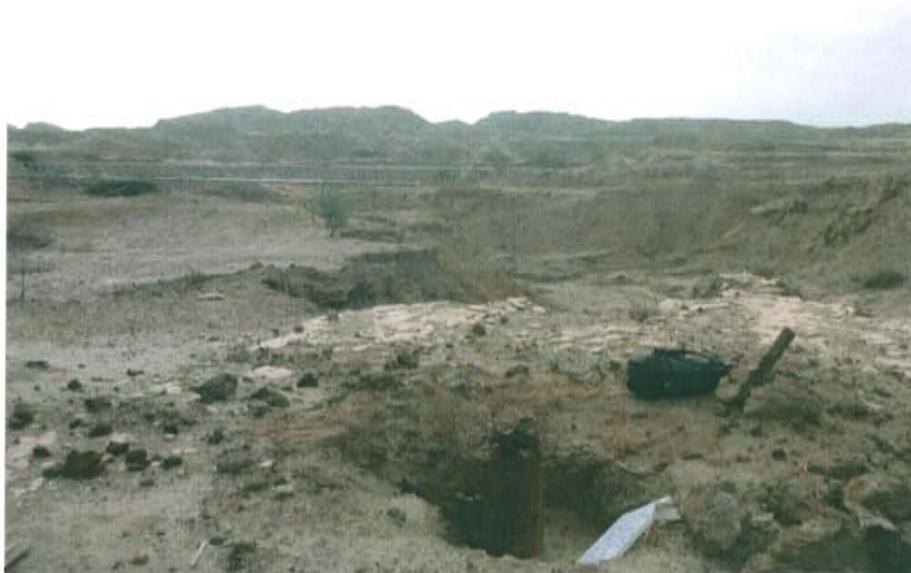
Fotografía N° 4. Se observa el Pozo T_152, que presenta casing (tubo de revestimiento) corroído y ubicado dentro de hoyo,

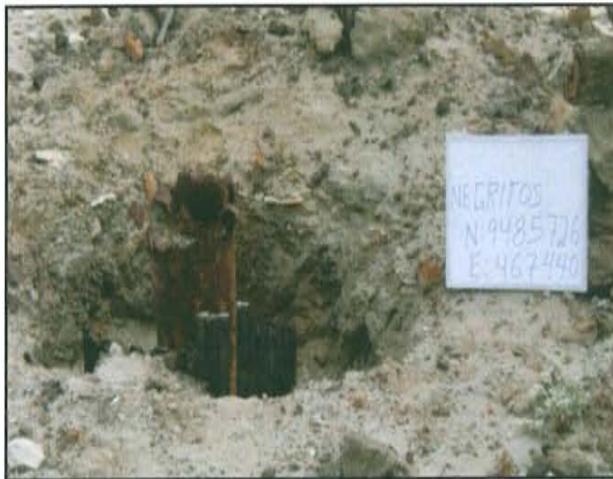
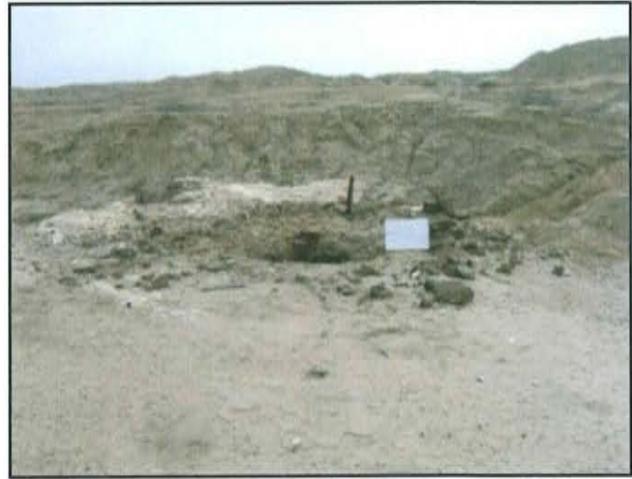
3. REGISTRO FOTOGRÁFICO

El pozo T_152 se encuentra con conductora de madera, 60% desaparecida, que sobresale 0.30m del fondo de cantina (medidas aproximadas de cantina: 1m de radio X 0.40m de profundidad); del interior de conductora sobresale 0.60m de casing, del interior de casing se observa casing de producción al mismo nivel y en interior de casing de producción se visualiza tapón de arena a 1.2m de profundidad. No hay ni acceso y plataforma deteriorada. Se ha observado que en los alrededores del pozo hay suelo impregnado con hidrocarburos, también restos de fierro corroido y madera.

Inadecuado abandono del pozo
