INFORME N° 932 - 2014-OEFA/DE-SDCA

ASUNTO : Identificación de pasivo ambiental del subsector hidrocarburos con código de Ficha OEFA F00700, ubicado en el Lote XX (Ex Lote XIV), en el distrito de Zorritos de la provincia Contralmirante Villar del departamento de Tumbes.

FECHA : San Isidro, 22 OCT. 2014

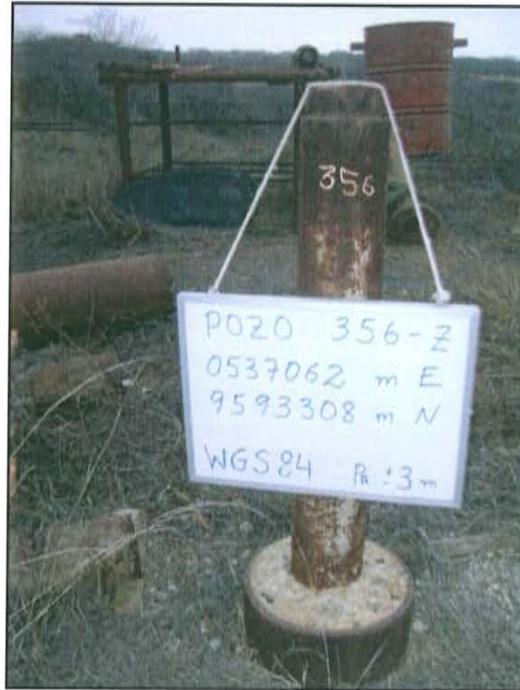
14. Durante la evaluación in situ realizada por el OEFA el 17 de octubre de 2013, se observó el pozo inactivo, que no cuenta con cabezal, brida ni válvulas. Asimismo, se observó que el casing sobresale 0,60 m sobre el nivel de la superficie del suelo y que la entrada del casing tiene concreto. Sin embargo, no se observó afloramiento de líquidos ni suelo impregnado con hidrocarburo a nivel superficial, ni tampoco se percibieron olores característicos a hidrocarburos provenientes del pozo (ver anexos 1 y 2).
15. En ese sentido, de la revisión de los antecedentes y las observaciones en campo se tiene que el pozo se encuentra mal abandonado, toda vez que no se encuentra herméticamente cerrado ya que no cuenta con tapones de abandono⁶ (ver Ficha PERUPETRO), conforme se establece en el Decreto Supremo N° 032-2004-EM - Reglamento de las Actividades de Exploración y Explotación de Hidrocarburos.

Fotografía N° 1. Pozo inactivo mal abandonado, con casing que sobresale 0,6 m sobre el nivel de la superficie del suelo, no cuenta con cabezal ni válvulas.

37. Conforme a las conclusiones expuestas, se recomienda remitir el presente Informe a la Dirección General de Asuntos Ambientales Energéticos del Ministerio de Energía y Minas, para su conocimiento y fines pertinentes.

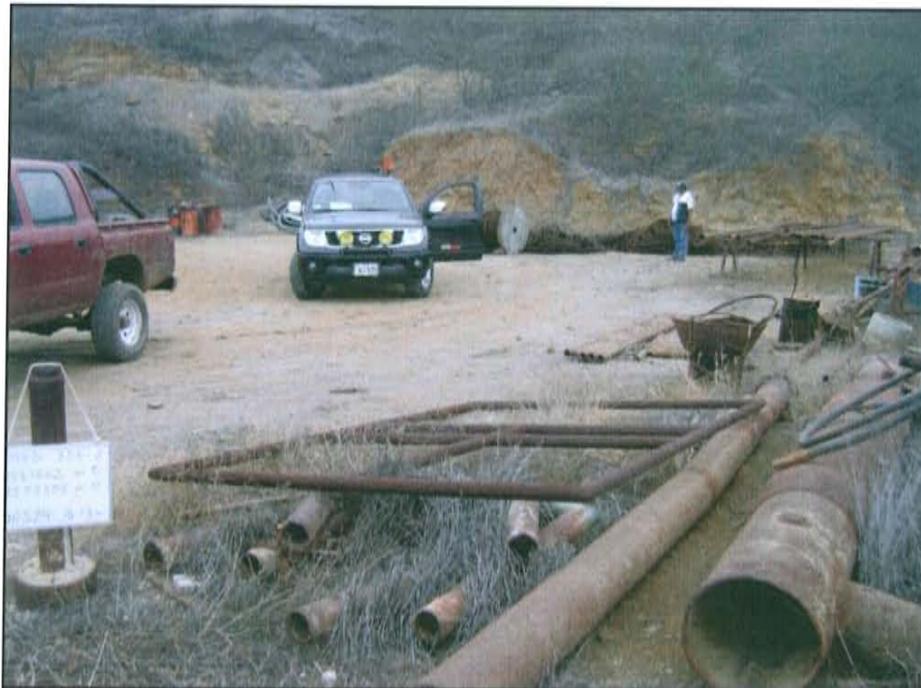
13. La zona evaluada donde se ubica el pozo, se caracteriza por tener una topografía ligeramente ondulada, ubicada dentro de un bosque seco ralo con presencia predominante de pastos naturales y algarrobos. Asimismo, el área evaluada se encuentra encima de loma y dentro del área de almacén de la empresa Petrolera Monterrico S.A. (Petromont), donde se observa una única trocha carrozable que llega al pozo; la ciudad de Zorritos tiene un difícil acceso al pozo debido a la fisiografía del terreno.

Fotografía N° 2. La zona evaluada se encuentra encima de loma, dentro del área de almacén de la empresa Petromont S.A.

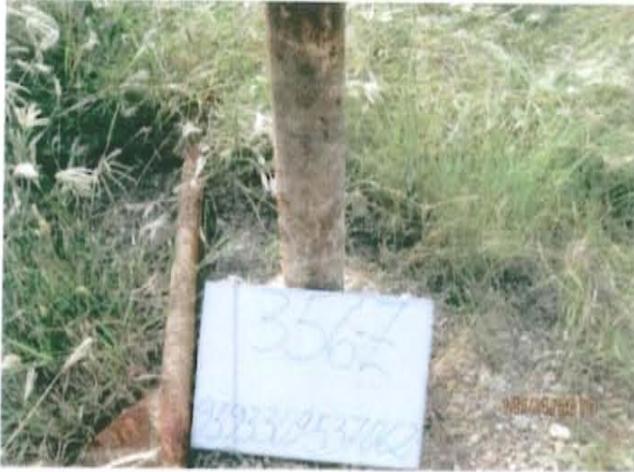
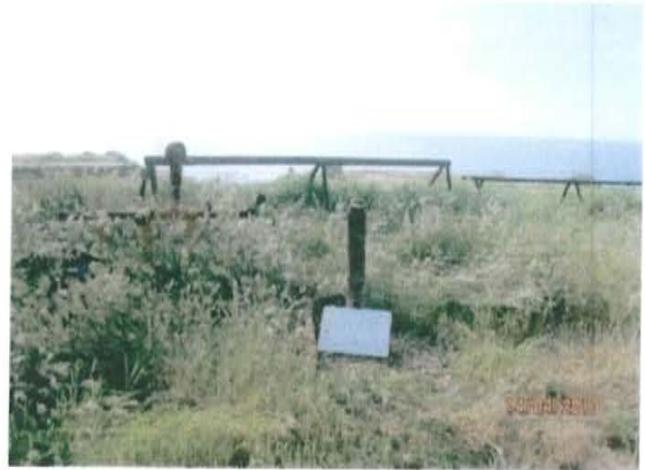
3. REGISTRO FOTOGRÁFICO

Pozo inactivo DPA, se expone como un casing rellenado de cemento y 1.0 m. de altura, se encuentra en una planicie con vegetación verde. Cuenta con acceso carretero.

Inadecuado abandono de pozo por antigua actividad de exploración de hidrocarburos
