INFORME N° 936-2014-OEFA/DE-SDCA

ASUNTO : Identificación de pasivo ambiental del subsector hidrocarburos con código de Ficha OEFA F00910, ubicado en el Lote III, en el distrito de La Brea de la provincia Talara del departamento de Piura.

III. IDENTIFICACIÓN DE PASIVO AMBIENTAL DEL SUBSECTOR HIDROCARBUROS CON CÓDIGO DE FICHA OEFA F00910

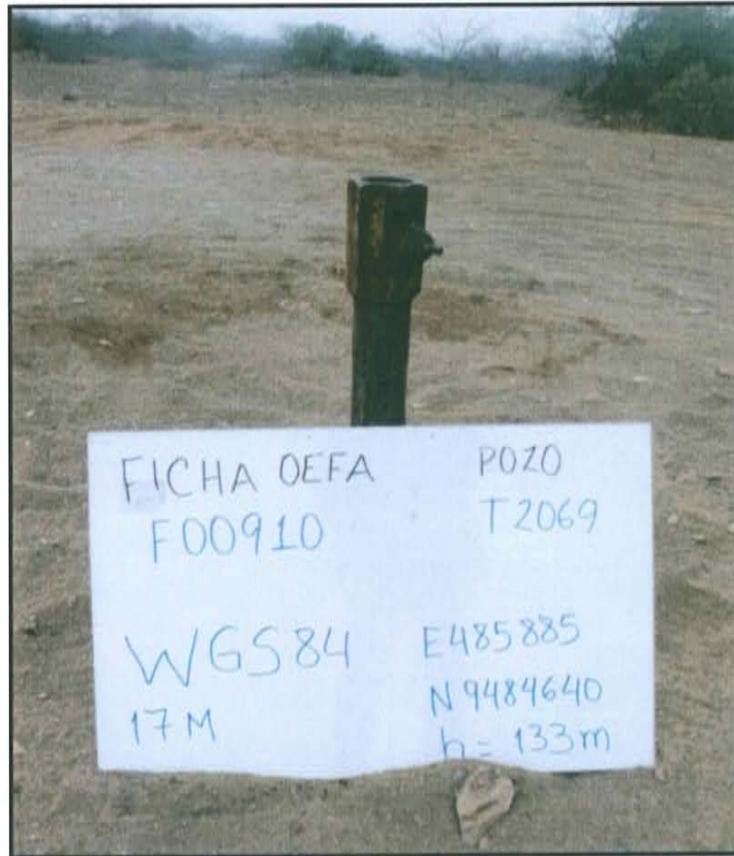
14. En la visita realizada por el OEFA el 25 de Abril del 2014, se observó un pozo inactivo con estado de abandono ATA, se visualiza casing de 4 plg que sobresale aproximadamente 0,6 m sobre la superficie del suelo, en la parte superior del casing existe una tubería de 3 plg con válvula deteriorada que no tiene palanca de apertura manual, por las condiciones en las que se encuentra dicha válvula posiblemente no pueda garantizar el hermetismo del pozo. No presenta terraplén, cuenta con acceso vehicular mediante una trocha carrozable. No se observa afloramiento superficial de líquidos provenientes del pozo pero se evidenció suelo impregnado con hidrocarburos (ver Anexos 1 y 2).

Fotografía N° 1.- Pozo T2069, presenta casing que sobresale 0,6 m sobre el nivel del suelo.

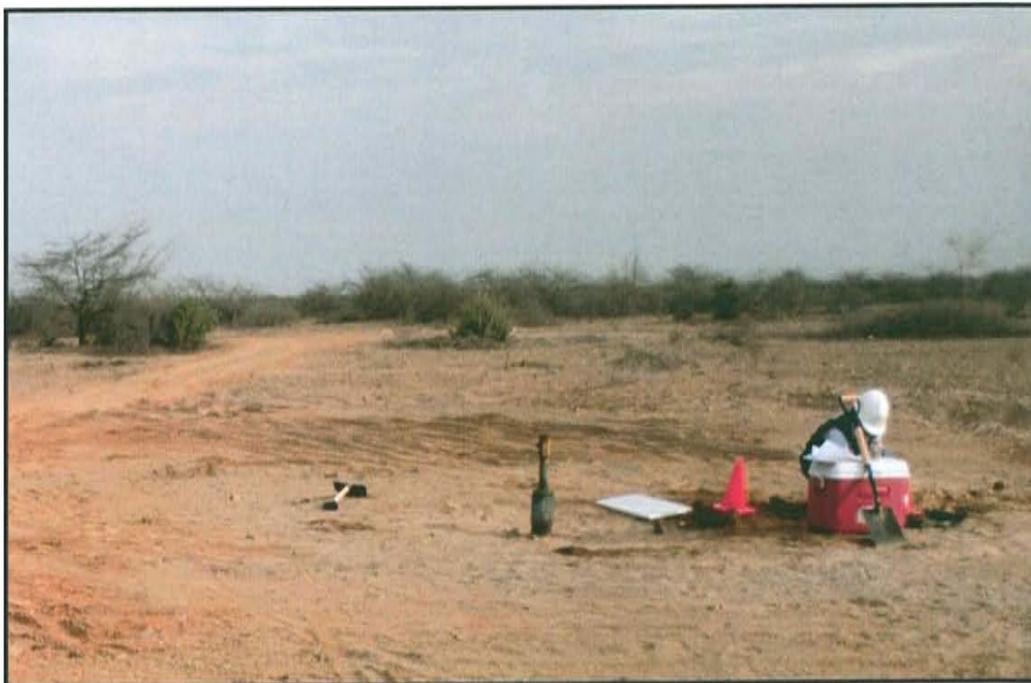
Fotografía N° 2.- Vista panorámica del pozo T2069.

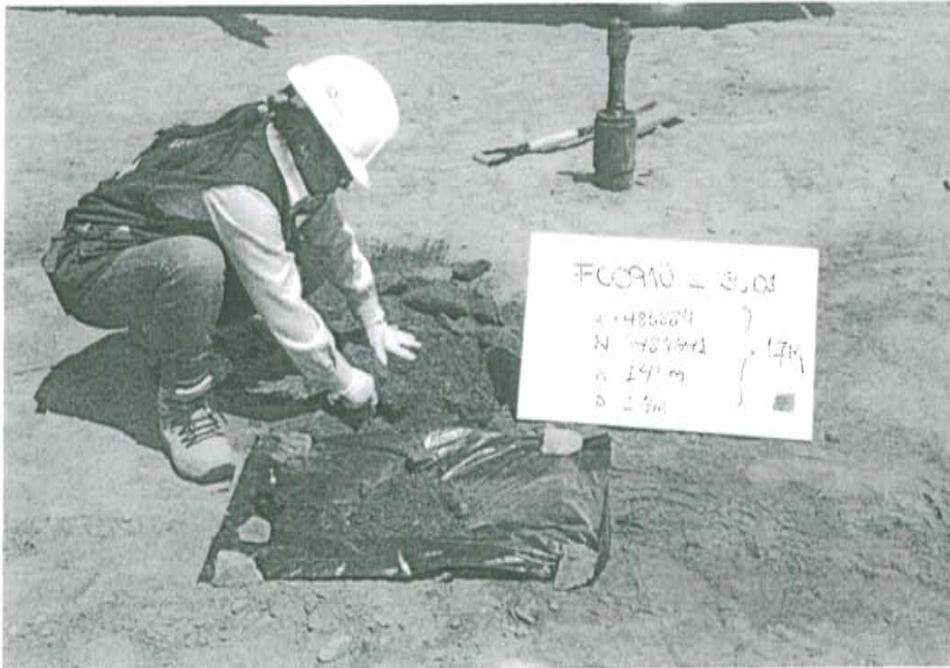
Fotografía N° 1. Toma de muestra en el punto F00910-SU01, ubicado a 1.50 m de distancia del casing del pozo T2069 a una profundidad de 0.15 m de la superficie del suelo.

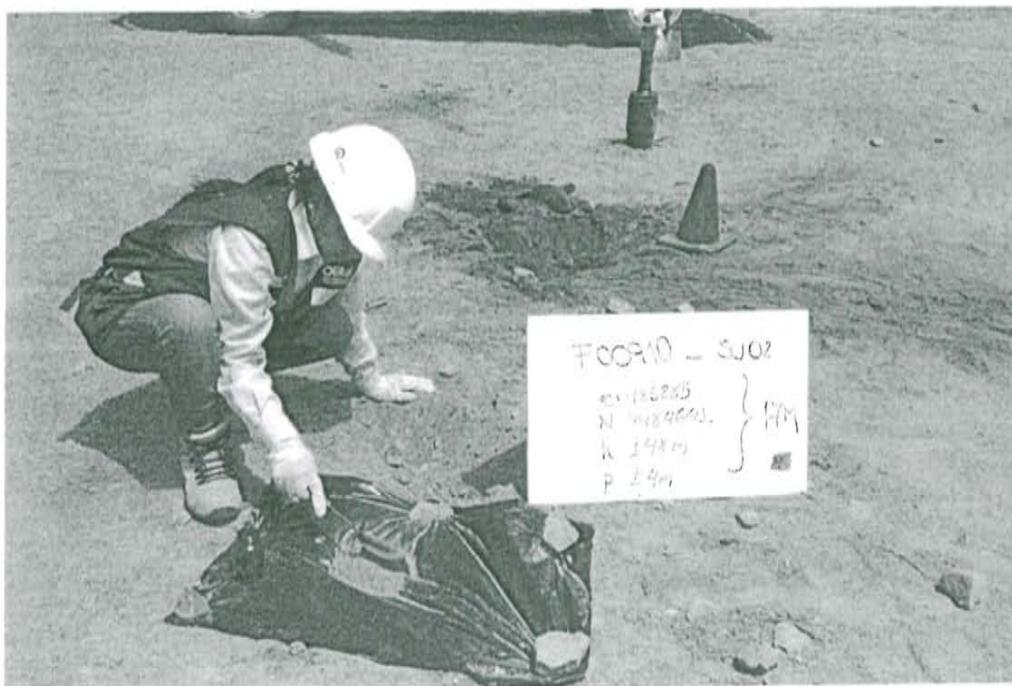
Fotografía N° 2. Toma de muestra en el punto F00910-SU02, ubicado a 2.50 m de distancia del casing del pozo T2069 a una profundidad de 0.25 m de la superficie del suelo.

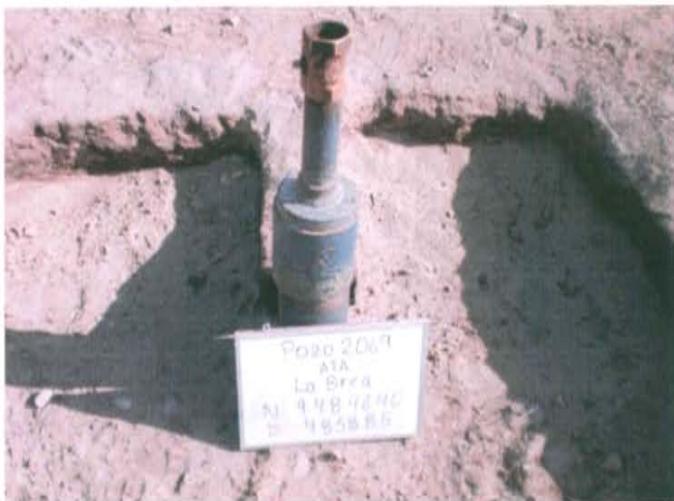
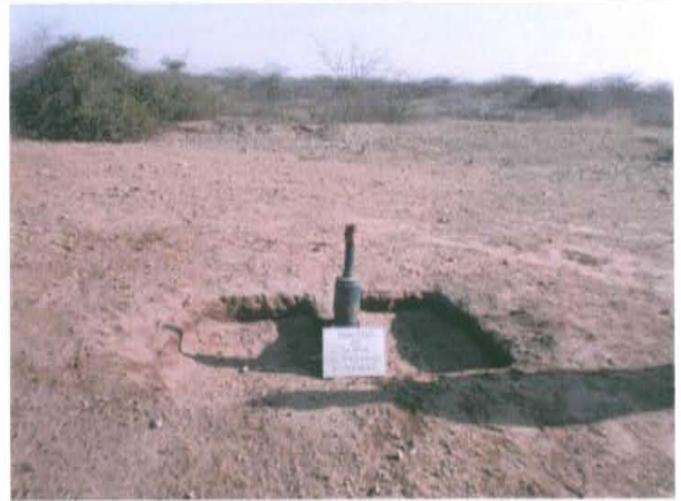
3. REGISTRO FOTOGRÁFICO

En la plataforma del pozo ATA T2069 se observó suelos impregnados con hidrocarburos a nivel de superficie, no se observaron poblaciones cercanas, la zona cuenta con vías de acceso al pozo. Las especies vegetales de la zona son: Espino, Albarrobo, Gramíneas, Zapote, entre otros.

Pozo mal abandonado
