**INFORME N° 961 - 2014-OEFA/DE-SDCA**

**ASUNTO** : Identificación de pasivo ambiental del subsector hidrocarburos con código de Ficha OEFA F00559, ubicado en el Lote VII/VI (ex Lote VII), en el distrito La Brea, de la provincia Talara del departamento de Piura.

### III. IDENTIFICACIÓN DE PASIVO AMBIENTAL DEL SUBSECTOR HIDROCARBUROS CON CÓDIGO DE FICHA OEFA F00559

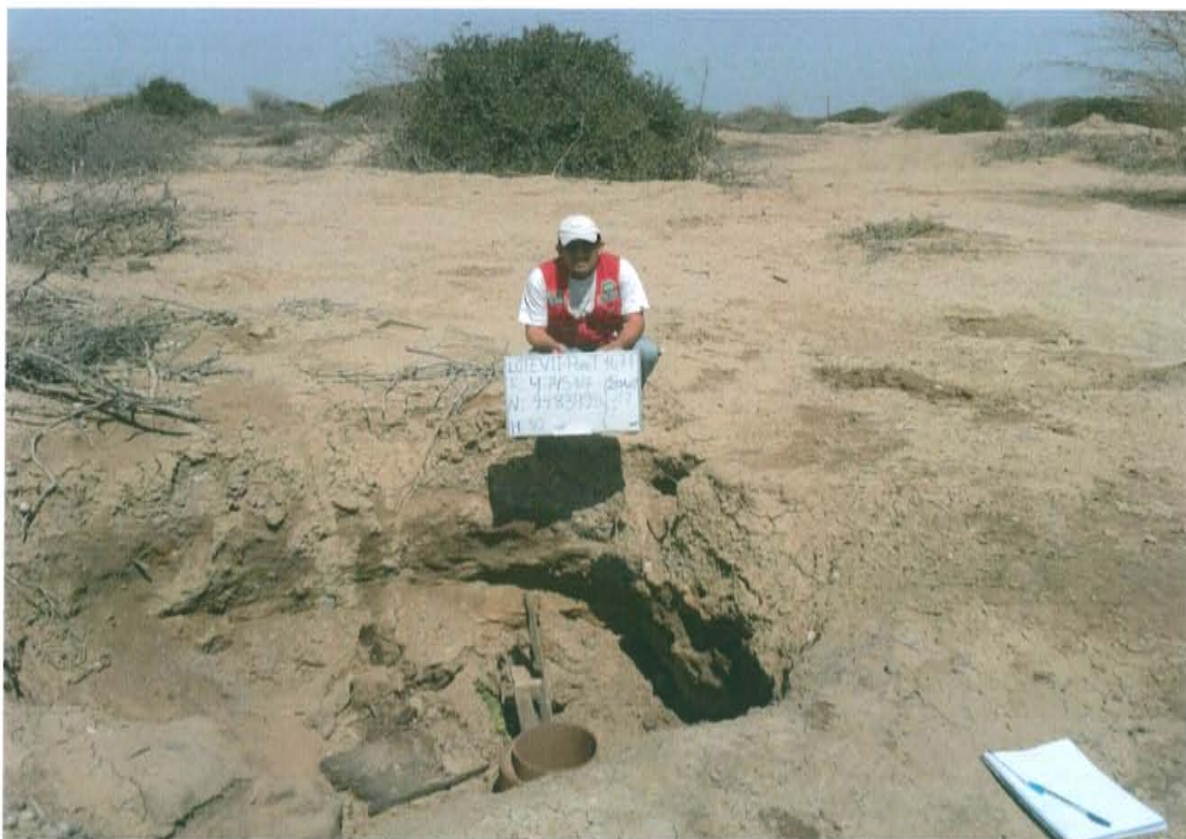
Fotografía N° 1. Pozo con código Ficha OEFA F00559 y código PERUPETRO T1671, se observa el casing abierto dentro de un hoyo de aproximadamente 1,6 m de profundidad.

14. Durante la evaluación in situ realizada por el OEFA el 07 de junio de 2013, se observó un pozo petrolero inactivo fuera de producción ubicado dentro de una excavación de sección rectangular de aproximadamente 2 m x 2,5 m x 1,6 m de profundidad, cuyo casing se

encuentra cortado, abierto y a 0,3 m sobre la superficie del suelo. El pozo no presenta cabezal ni algún otro accesorio que asegure su hermetismo. Asimismo, la evaluación atmosférica se realizó por medio del monitoreo de detección de gases debido a que se percibió organolépticamente olores característicos a hidrocarburos originados por emisiones gaseosas fugitivas provenientes del pozo y además se observó suelo impregnado con hidrocarburo (ver anexos 1, 2 y 3).

16. En ese sentido, de la revisión documentaria y evaluación in situ se tiene que el pozo se encuentra mal abandonado, toda vez que no se encuentra herméticamente cerrado ni en condiciones seguras para el abandono, conforme se establece el Artículo 2° del Decreto Supremo N° 032-2004-EM - Reglamento de las Actividades de Exploración y Explotación de Hidrocarburos<sup>6</sup>. Además de presentar suelo contaminado con hidrocarburos en el área circundante al pozo y emisiones gaseosas fugitivas provenientes del pozo.

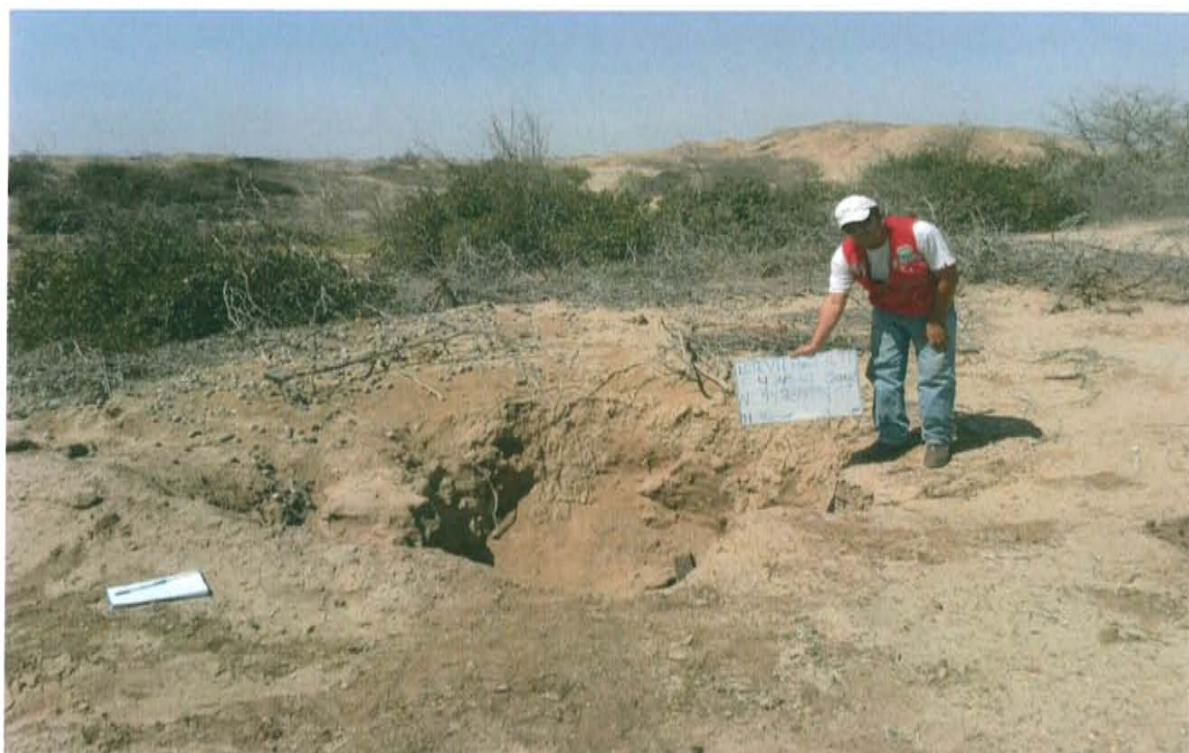
Fotografía N° 2. Vista panorámica del pozo T1671, donde se observa vegetación propia de la zona y diferencia en la tonalidad del color del suelo.

15. Para la evaluación del suelo en el área circundante al pozo se realizó un recorrido exploratorio, con la finalidad de determinar la presencia de hidrocarburos estableciéndose la ubicación de un punto de muestreo, tras el análisis de la muestra recolectada, los resultados de los reportes de ensayo de laboratorio determinaron que la concentración de la Fracción de Hidrocarburos F2 (C<sub>10</sub>-C<sub>28</sub>) y F3 (C<sub>28</sub>-C<sub>40</sub>) superan la concentración establecida en el Estándar de Calidad Ambiental para Suelo de uso agrícola aprobado por el Decreto Supremo N° 002-2013-MINAM, evidenciando la presencia de suelo contaminado con hidrocarburos, como se detalla en el ítem III.3.

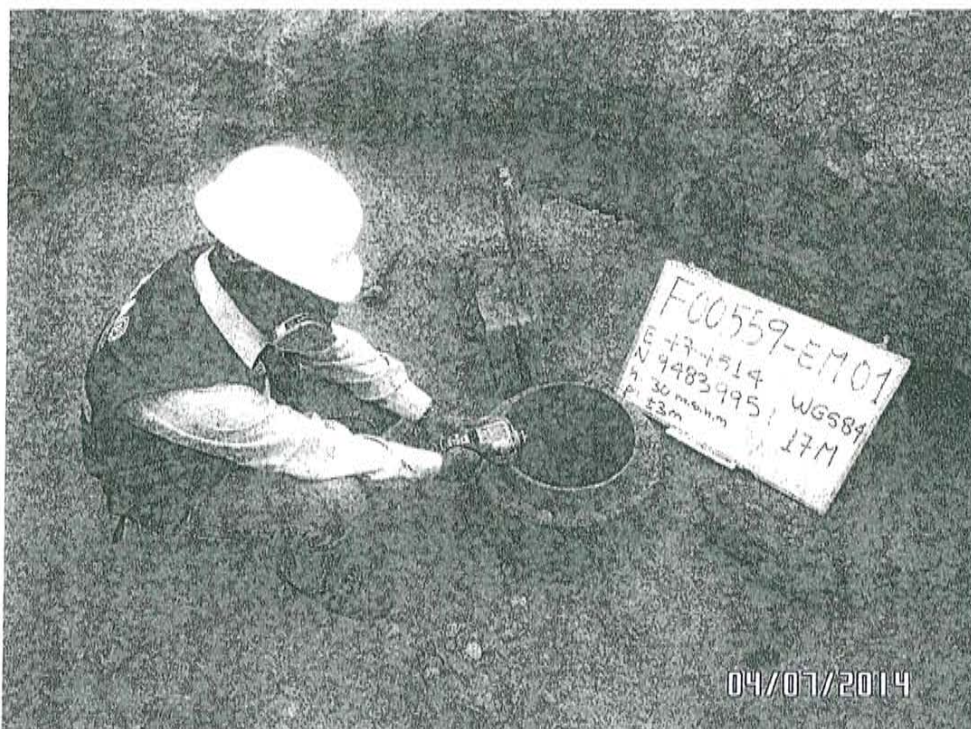
Fotografía N° 1. Medición en el punto F00559-EM01, ubicado en la fuente de emisión en boca del Pozo T1671.

25. Los resultados obtenidos en boca de pozo (F00559-EM01) muestran la presencia de COVs y que el Límite Inferior de Explosividad (LEL) alcanza valores de hasta 100%, evidenciando que las emisiones gaseosas fugitivas provenientes del pozo están compuestas por una mezcla de gases con características inflamables. Las concentraciones bajas de H<sub>2</sub>S, evidencia el bajo grado de toxicidad y corrosión en la composición de gases.

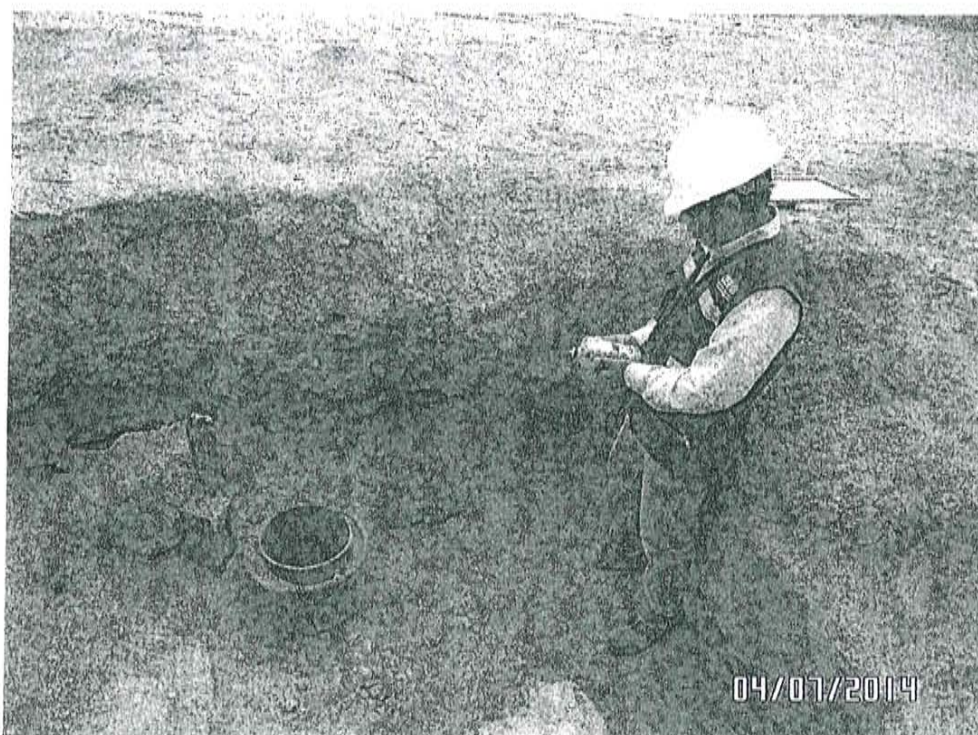
Fotografía N° 2. Mediciones en el F00559-VA01, se realizó en un recorrido en el área circundante alrededor del Pozo T1671 en un radio de 1 m, con una duración de 10 minutos.

26. Los resultados obtenidos en los alrededores a la ubicación del pozo (F00559-VA01) muestran que no son significativos en comparación con las mediciones obtenidas en boca de pozo.

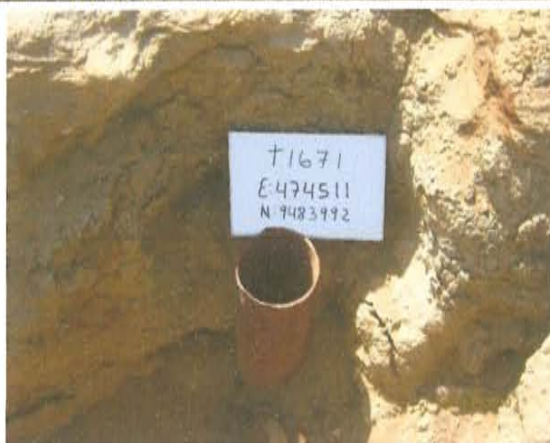
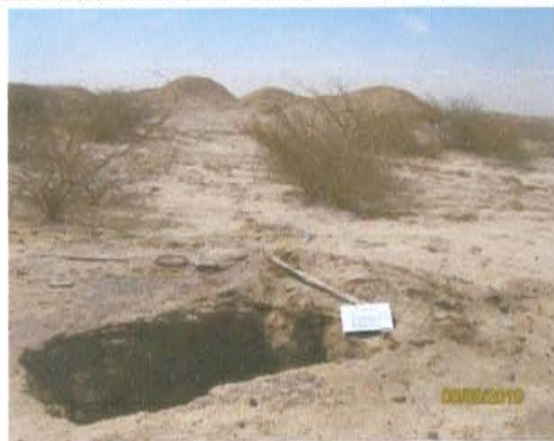
**3. REGISTRO FOTOGRÁFICO**

Pozo ATA, con fluido en su interior, cantina destruida con restos de madera, sin acceso vehicular y vegetación seca en la zona.

Inadecuado Abandono de Pozo
